Universidad  
Continental

Trabajo de Investigación

**Correlación de las metodologías  
Índice de Condición de Pavimentos (PCI)  
y el Índice de Servicialidad Presente (PSI)  
en la avenida Bolognesi, tramo:  
Av. Huancavelica – Av. Ferrocarril – El Tambo**

Huancayo, 2018

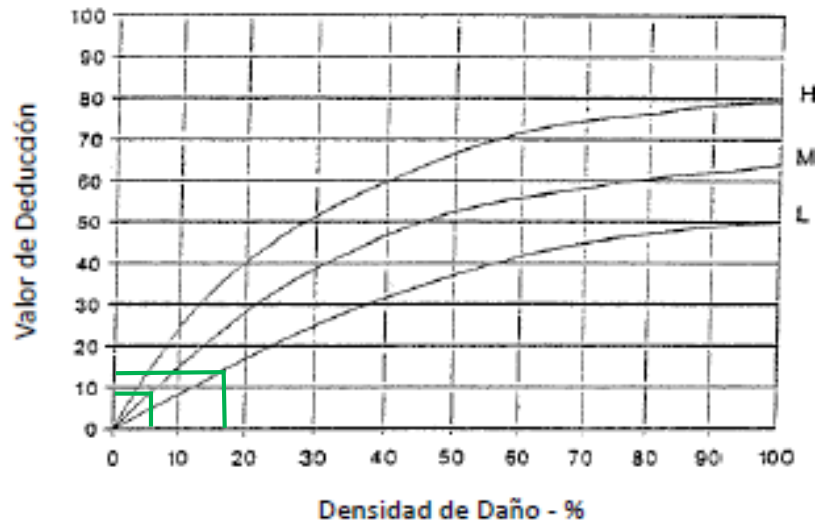
**FISURA:  
Esquina**

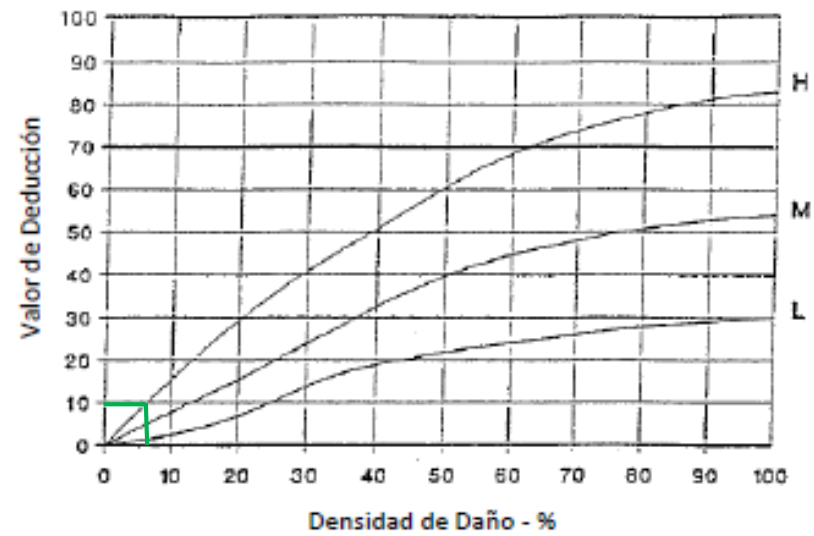
**FISURA:  
Escalonamiento**

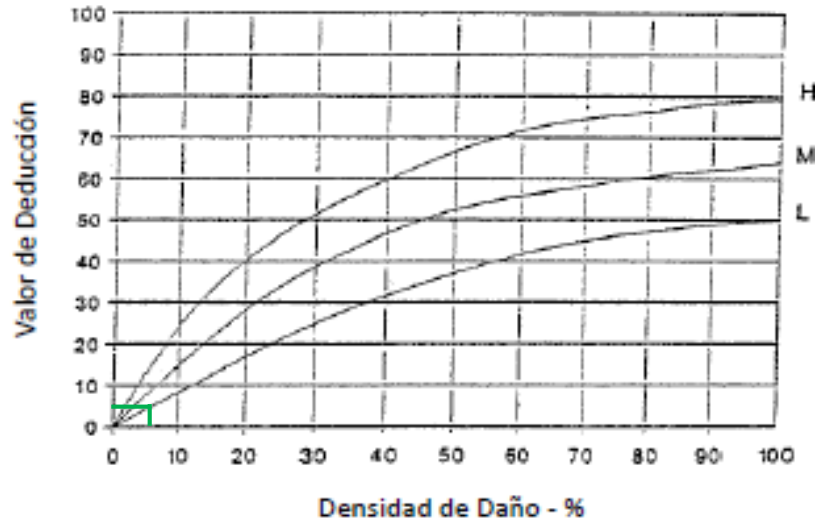
**FISURA:**  
**Fisura Esquina**

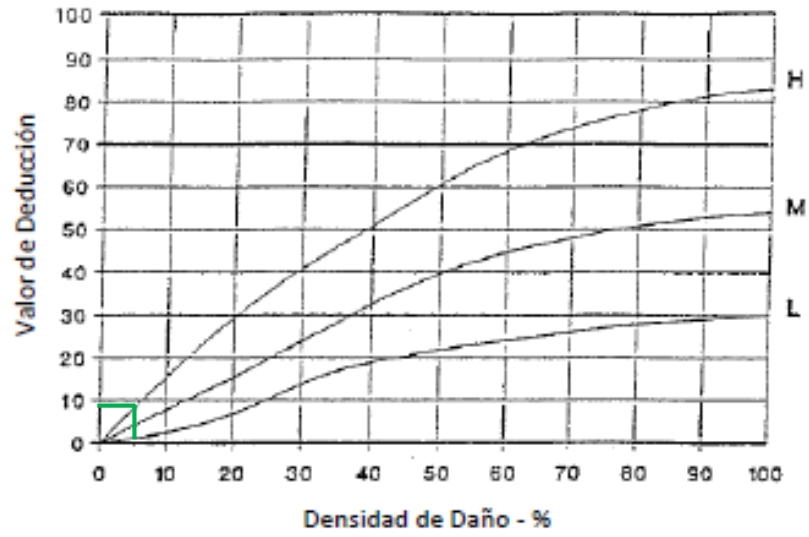
**FISURA:**  
**Escalonamiento**

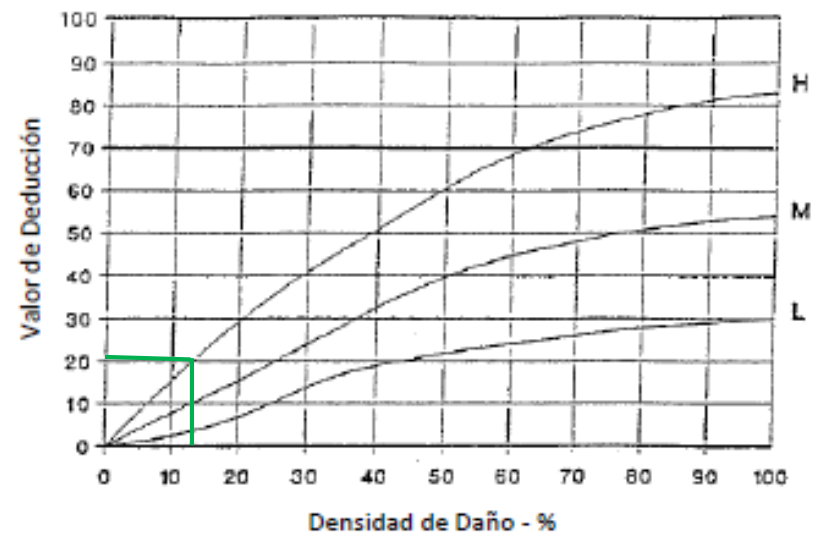
**FISURA:**  
Escalonamiento

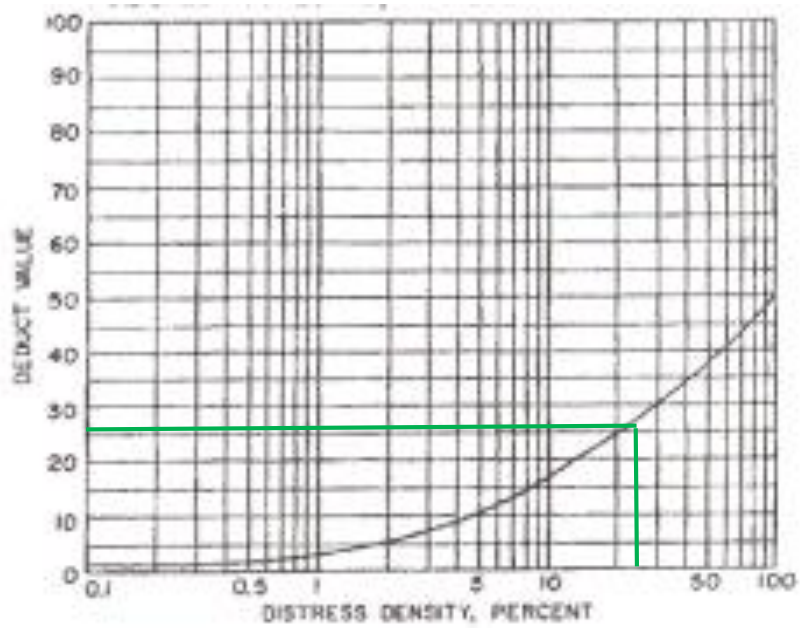
5. 5to Tramo (0+160 - 0+200)

FISURA:  
Agregado

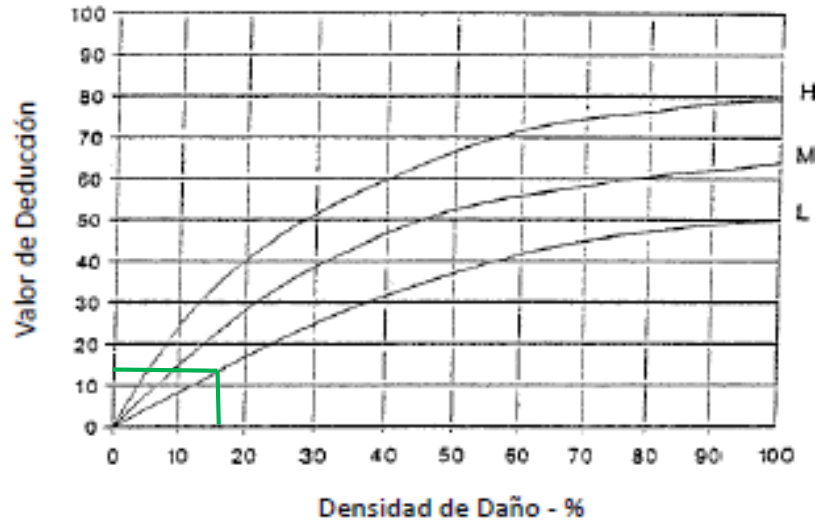
**FISURA:  
Fisura Esquina**

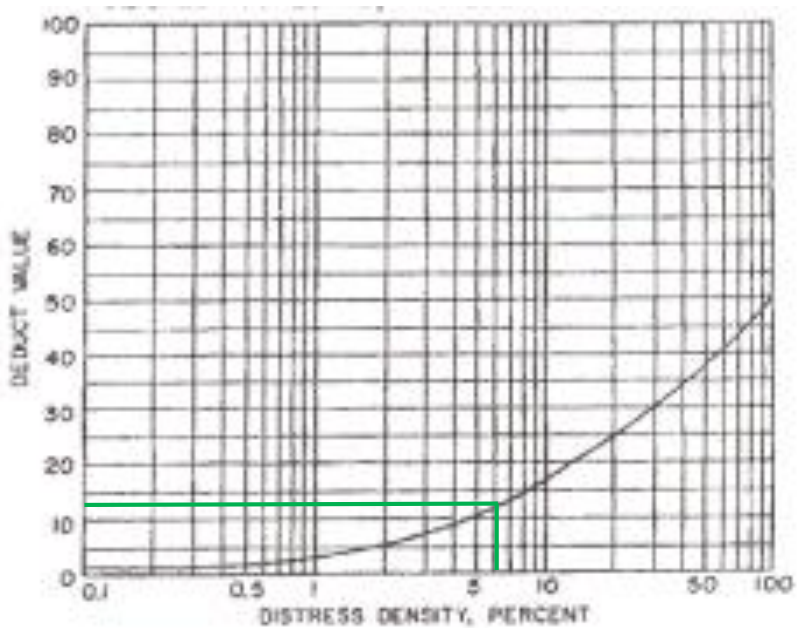
**7. 7mo Tramo (0+240 - 0+280)**

**FISURA:  
Agregado**

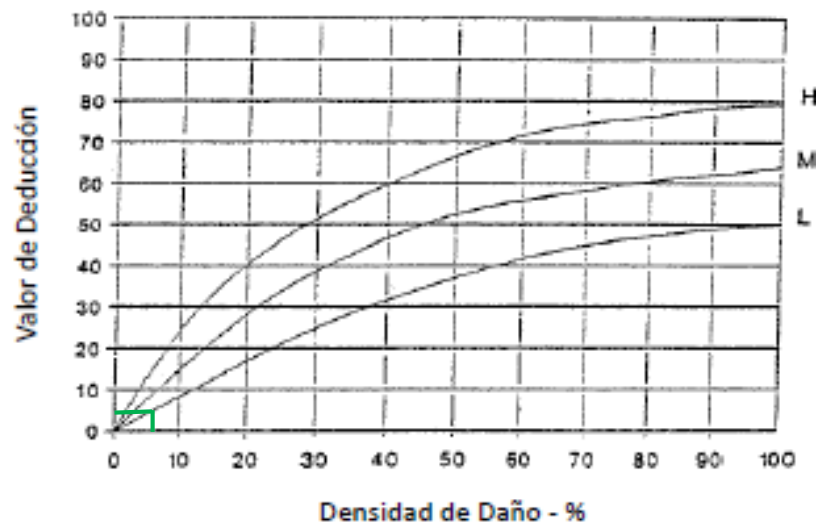
**FISURA:**  
**Esquina**

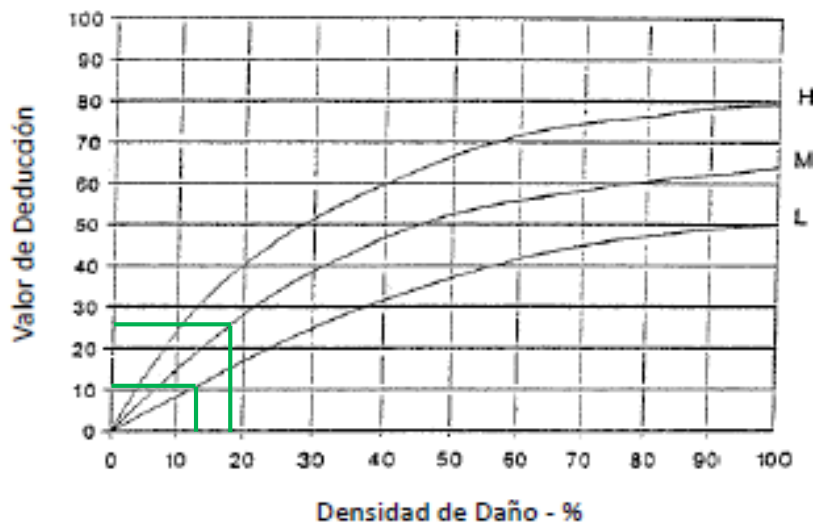
**FISURA:  
Esquina**

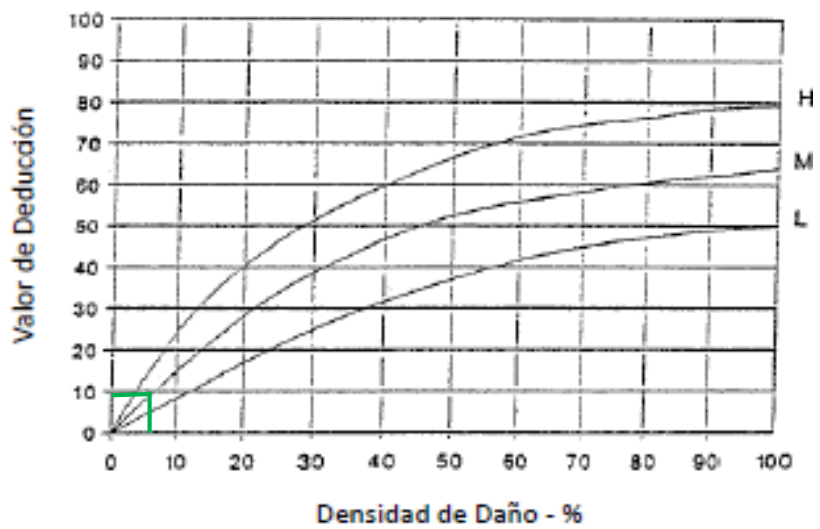
FISURA:  
Esquina

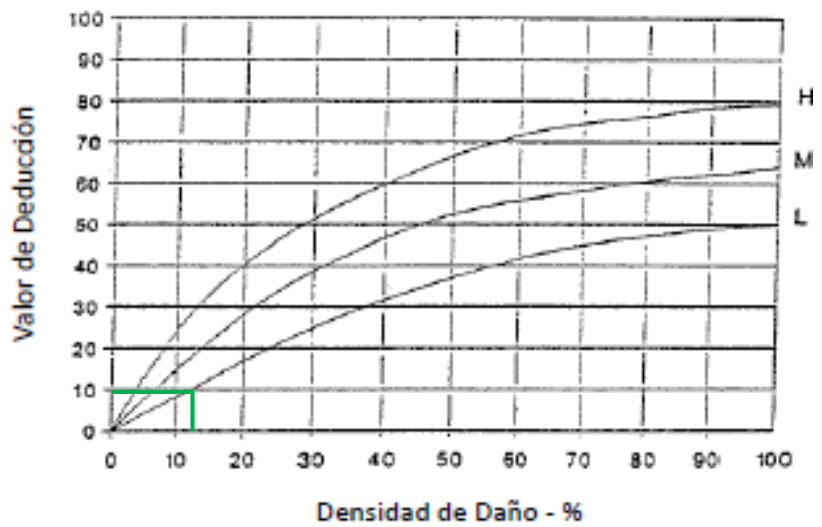
**FISURA:  
Esquina**

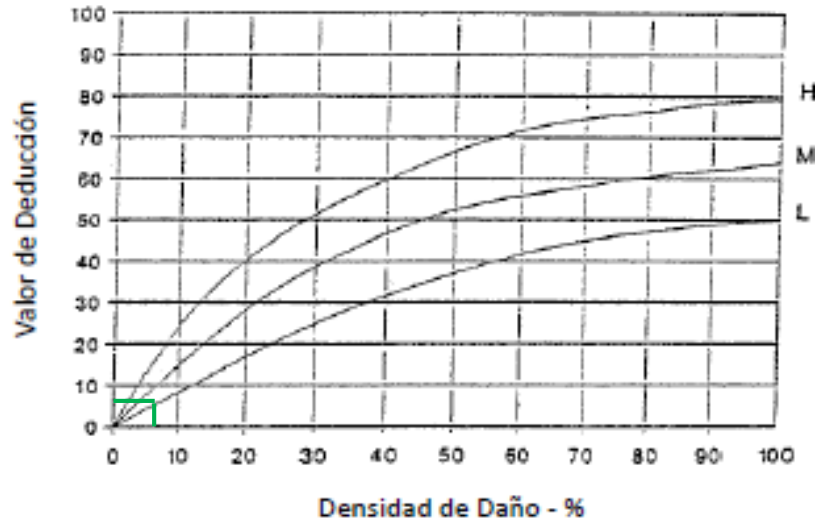
**FISURA:**  
**Fisura Esquina**

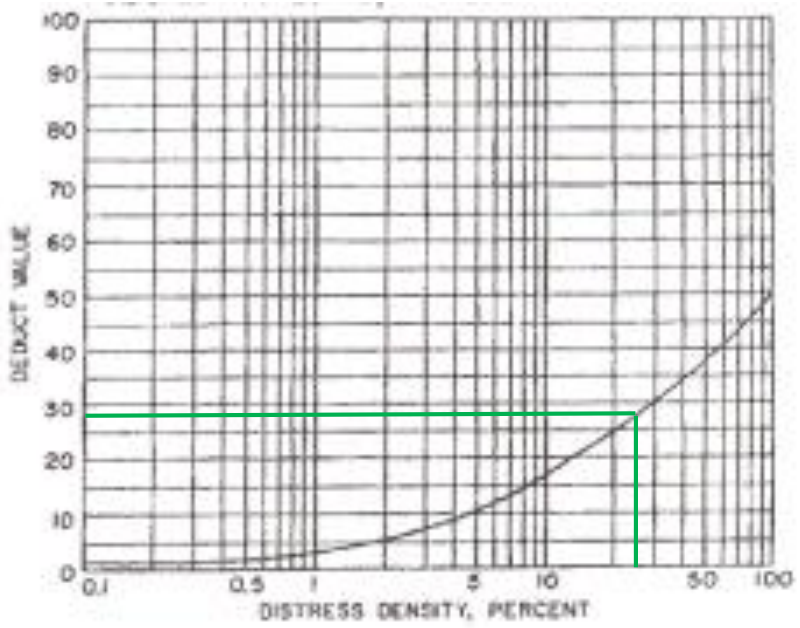
**14. 14avo Tramo (0+520- 0+560)**

**FISURA:**  
**Agregado**

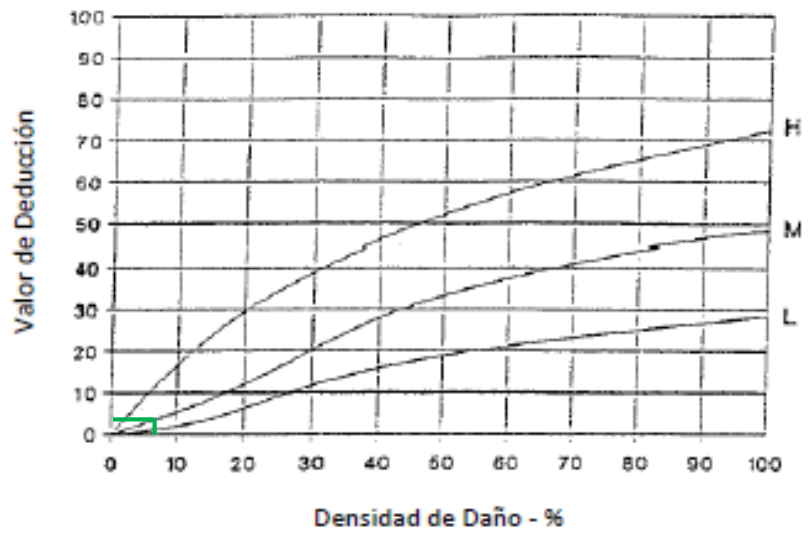
**FISURA:  
Parche Grande**

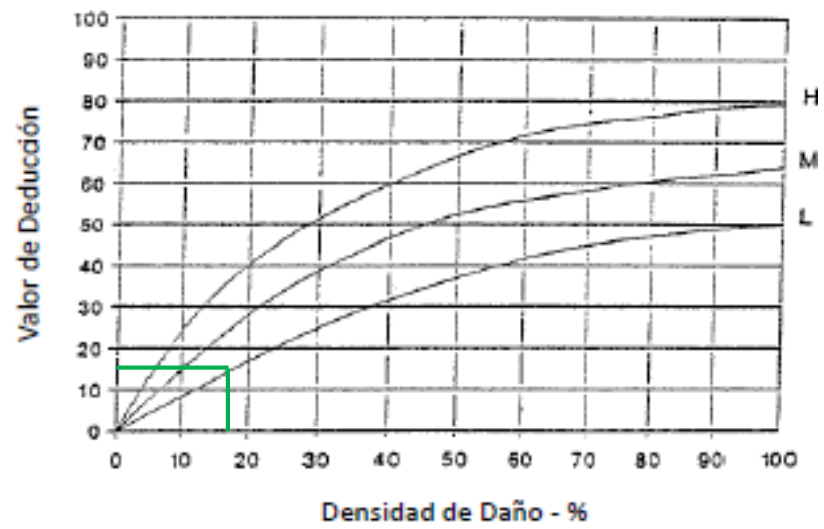
**FISURA:  
Fisura Esquina**

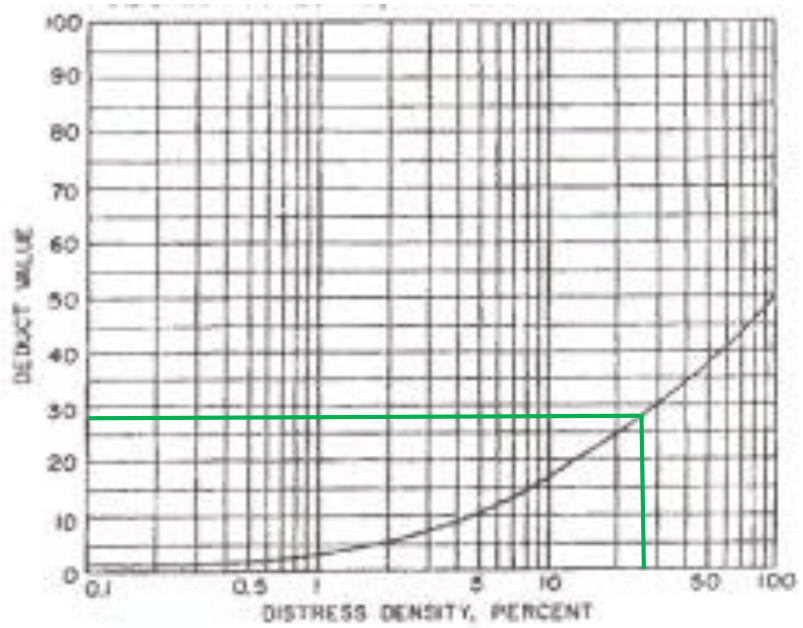
15. 15avo Tramo (0+560 - 0+600)

**FISURA:**  
Agregado

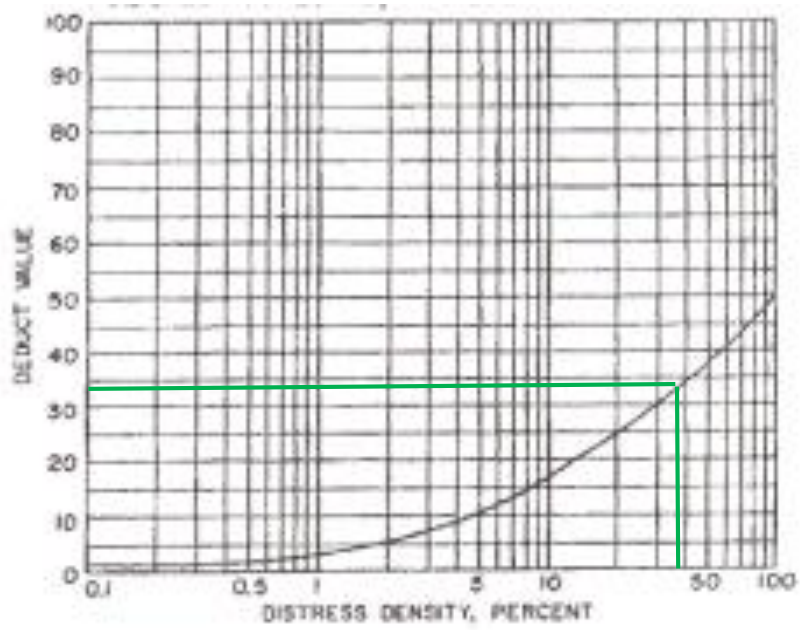
16. 16avo Tramo (0+600 - 0+640)

FISURA:  
Agregado

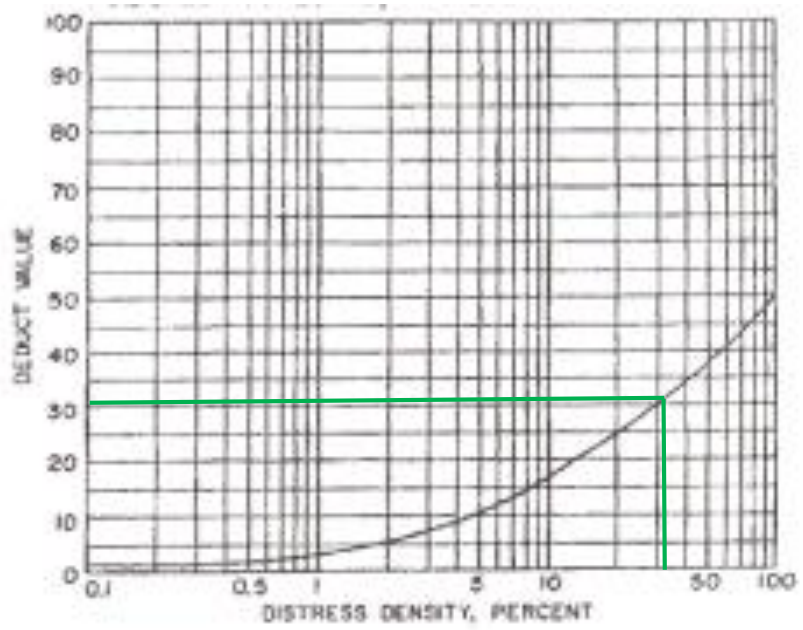
17. 17avo Tramo (0+640 - 0+680)

FISURA:  
Agregado

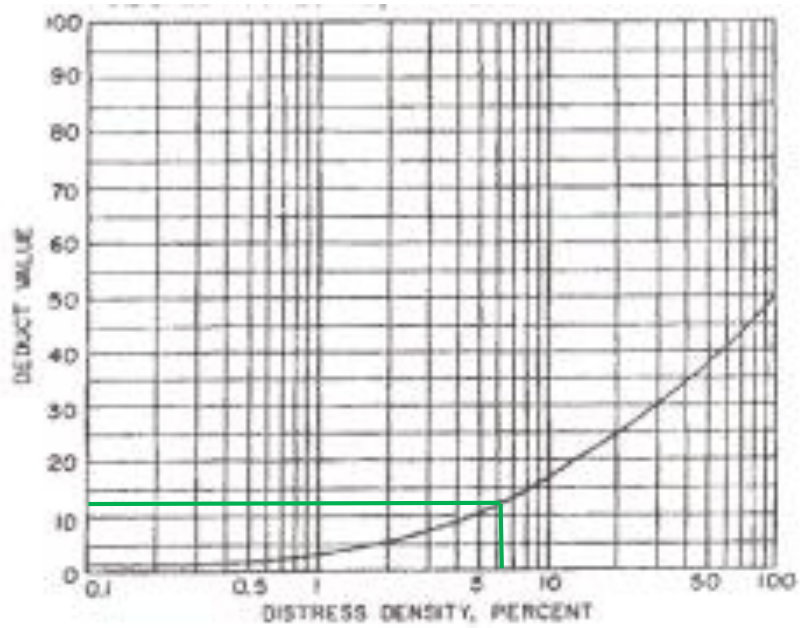
18. 18avo Tramo (0+680 - 0+720)

**FISURA:  
Agregado**

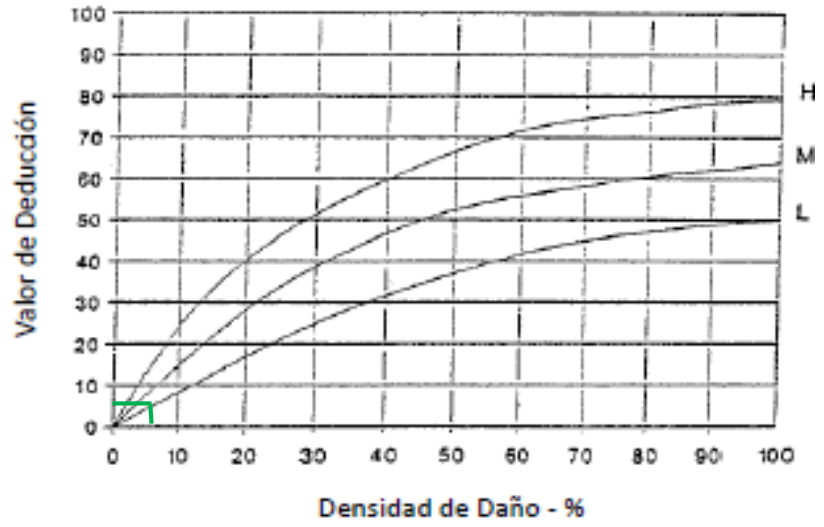
**FISURA:  
Esquina**

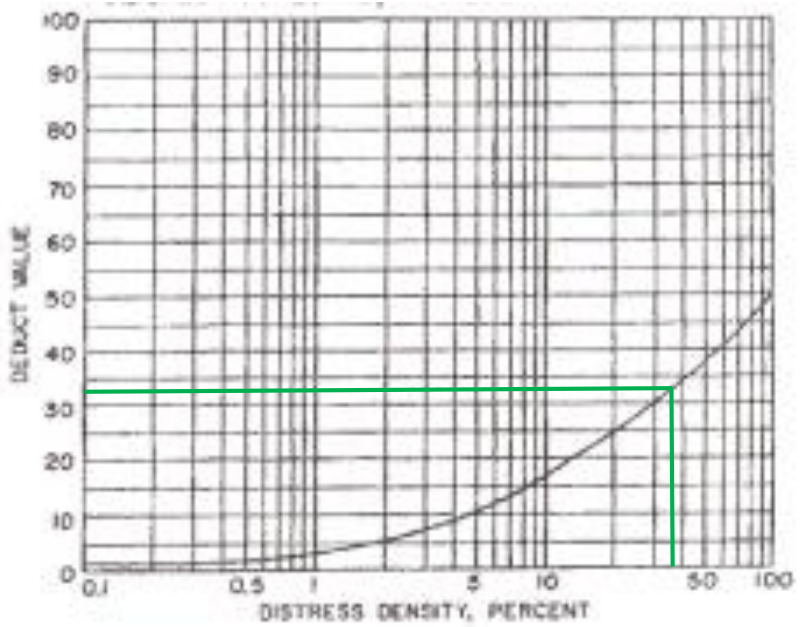
**19. 19avo Tramo (0+720 - 0+760)**

**FISURA:  
Agregado**

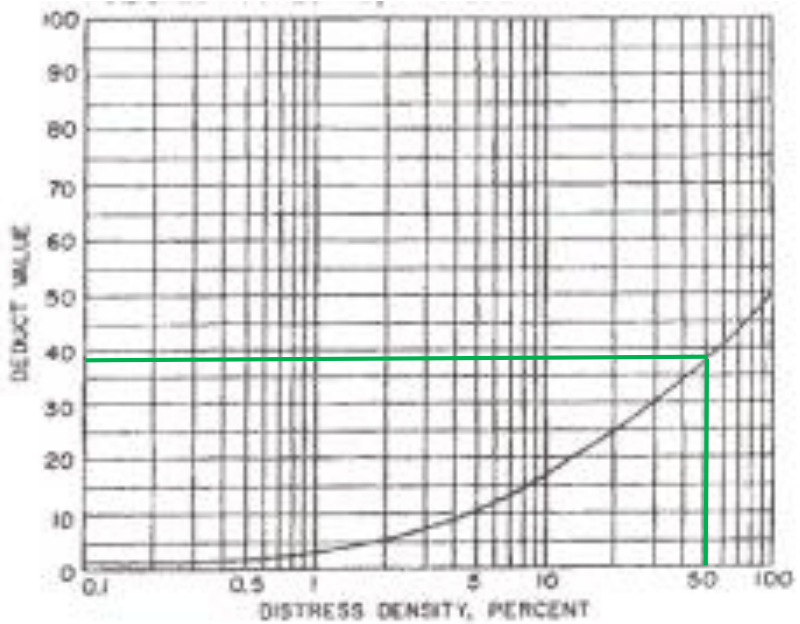
**20. 20avo Tramo (0+760 - 0+800)**

**FISURA:  
Agregado**

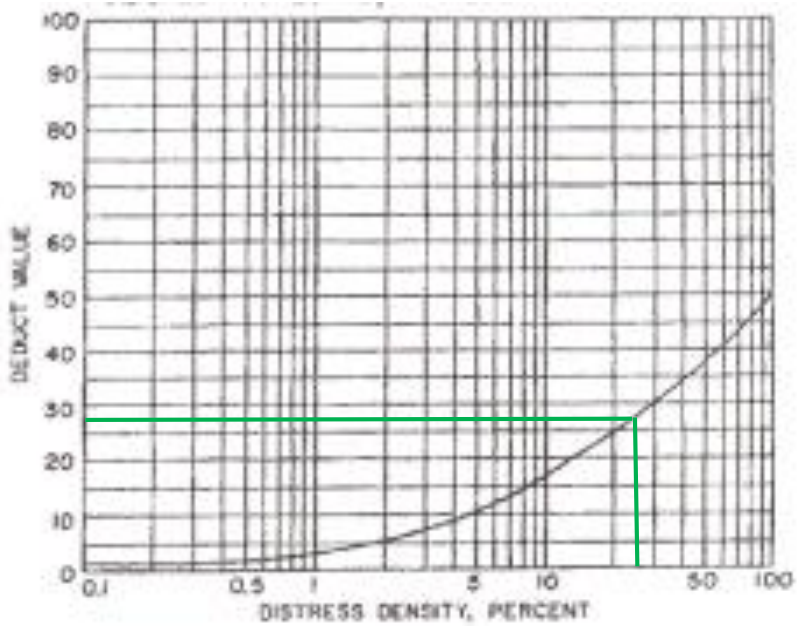
**FISURA:  
Agregado**

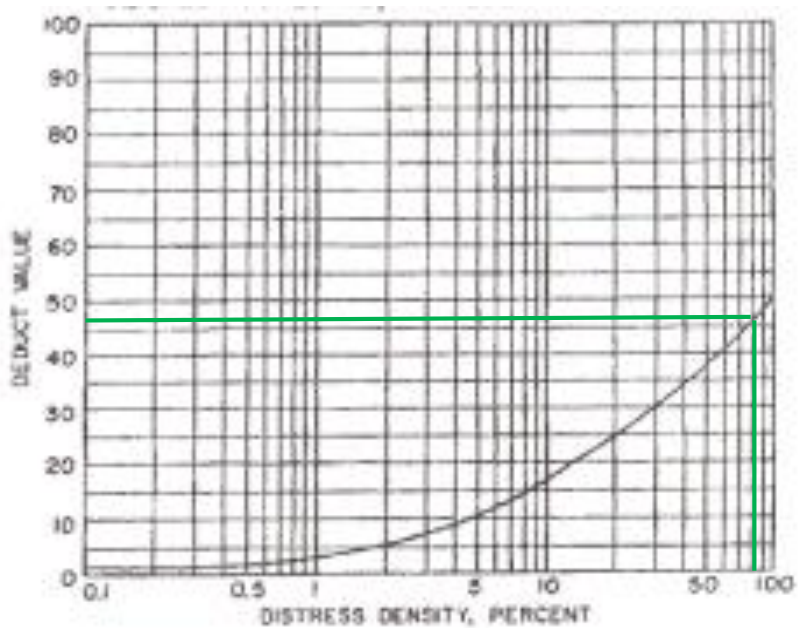
**22. 22avo Tramo (0+840 - 0+880)**

**FISURA:  
Agregado**

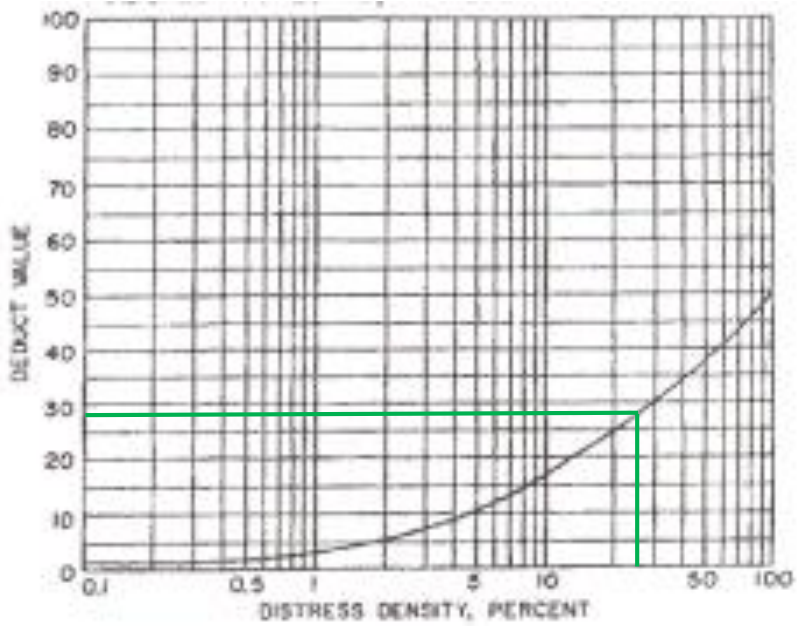
**23. 23avo Tramo (0+880 - 0+920)**

**FISURA:  
Agregado**

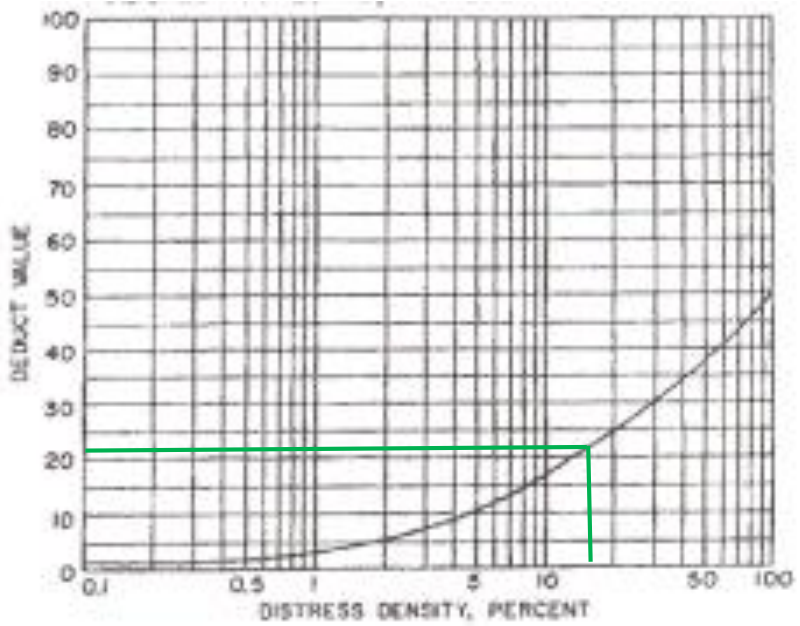
**24. 24avo Tramo (0+920 - 0+960)**

**FISURA:  
Agregado**

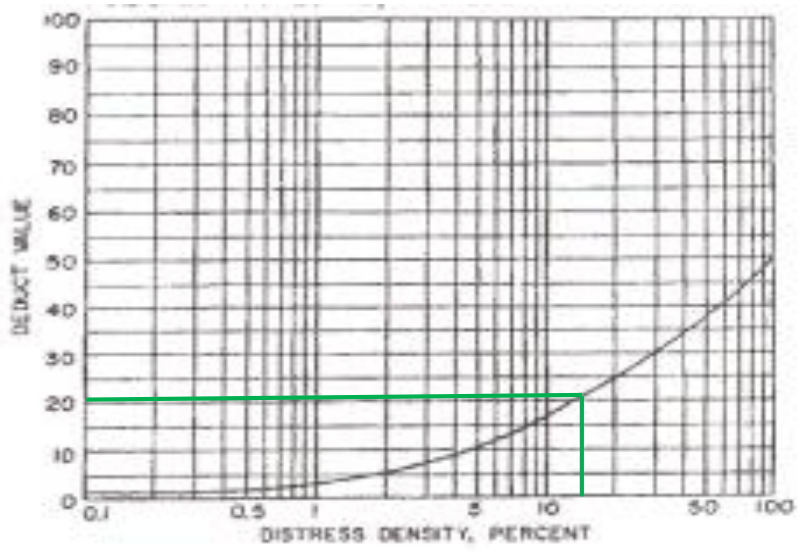
25. 25avo Tramo (0+960 - 0+1000)

FISURA:  
Agregado

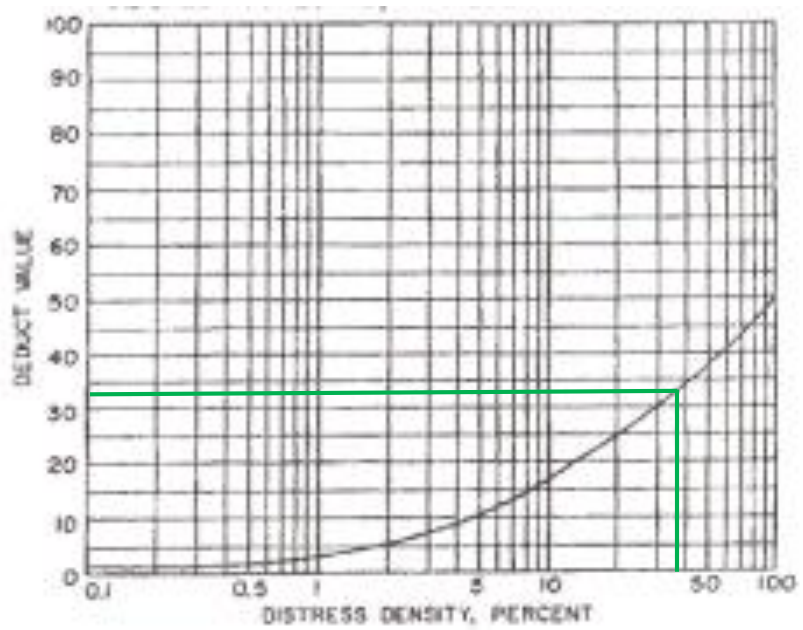
26. 26avo Tramo (0+1000 - 0+1040)

FISURA:  
Agregado

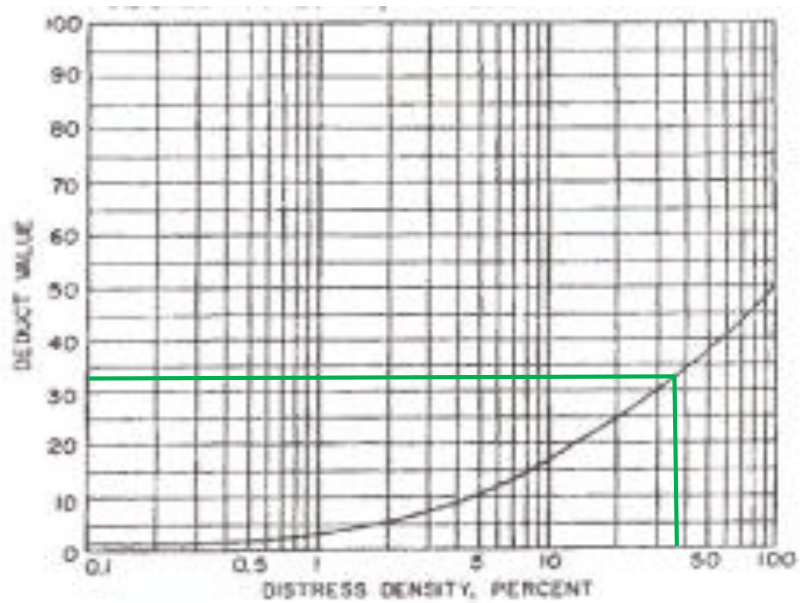
27. 27avo Tramo (0+1040 - 0+1080)

FISURA:  
Agregado

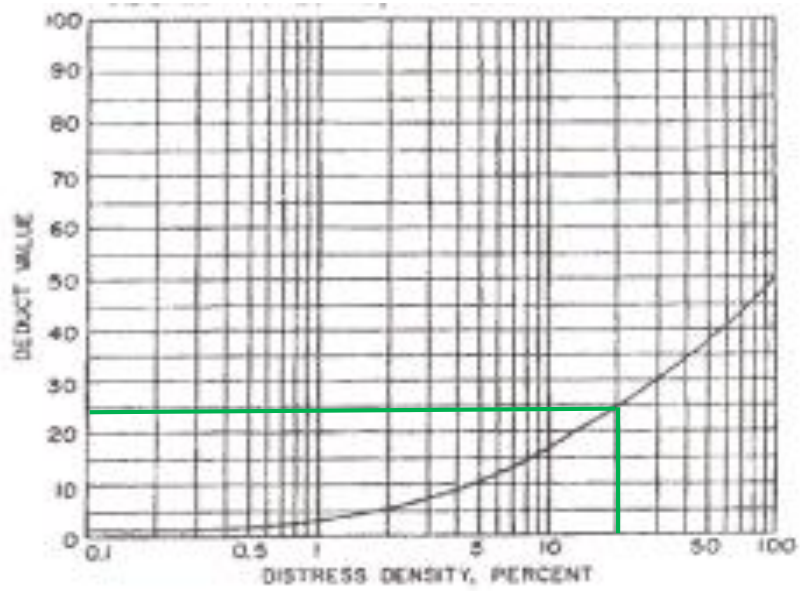
**28. 28avo Tramo (0+1080 - 0+1150)**

**FISURA:  
Agregado**

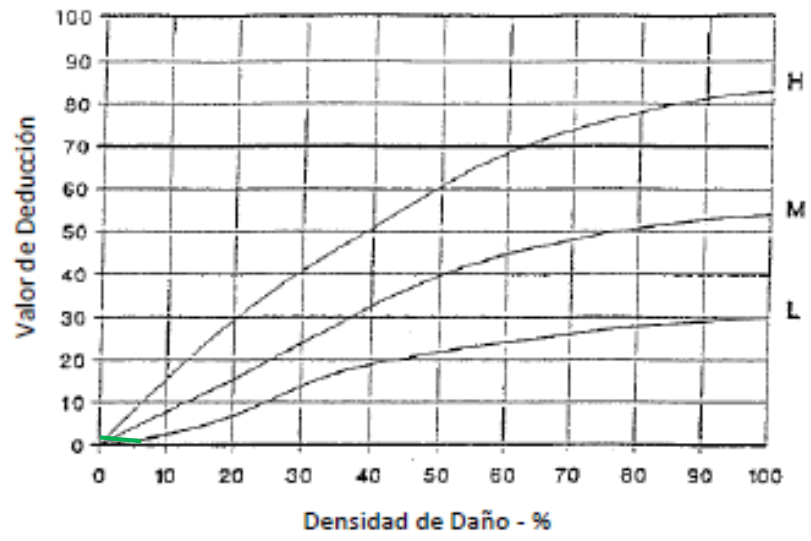
**FISURA:**  
**Escalonamiento**
