Tesis

# **Propuesta de implementación de un inventario vial en la provincia de Concepción – Junín 2018**

Huancayo, 2019

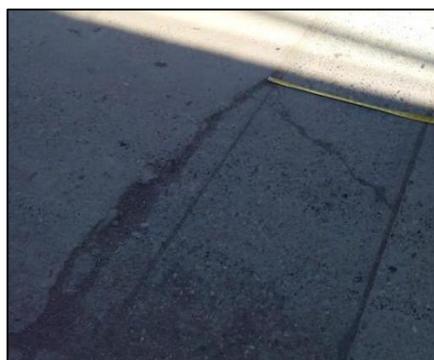
*Figura 53.* Fisura Longitudinal  
Fuente: Elaboración Propia - Concepción

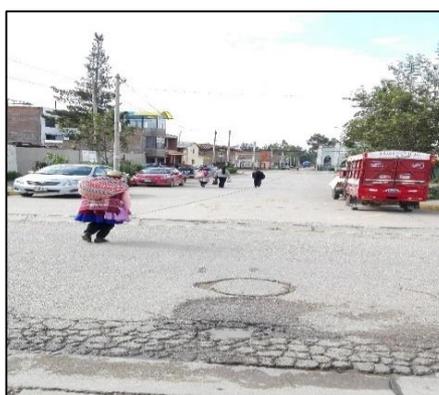
*Figura 54.* Piel de Cocodrilo  
Fuente: Elaboración Propia - Concepción

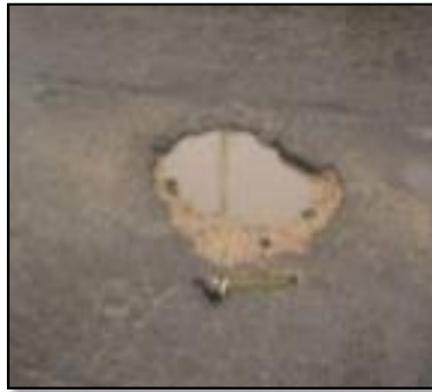
*Figura 55.* Huecos y baches  
Fuente: Elaboración Propia - Concepción

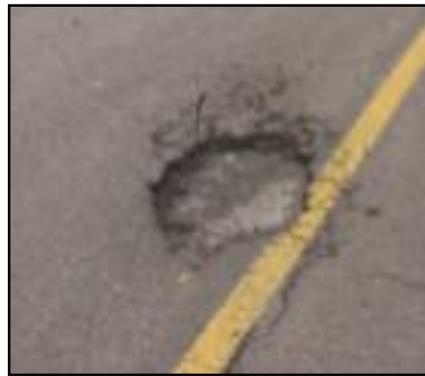
*Figura 56.* Desprendimiento  
Fuente: Elaboración Propia - Concepción

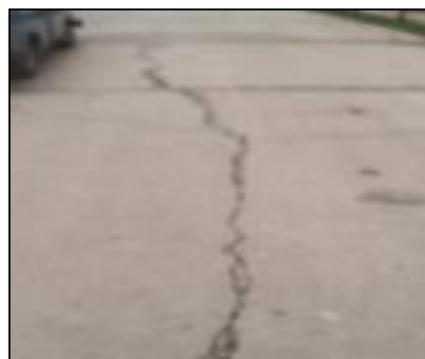
*Figura 57.* Fisura Longitudinal  
Fuente: Elaboración Propia - Concepción

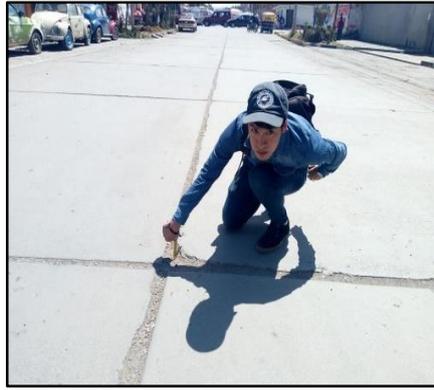
**Figura 58.** Despostillamiento entre juntas  
Fuente: Elaboración Propia - Concepción

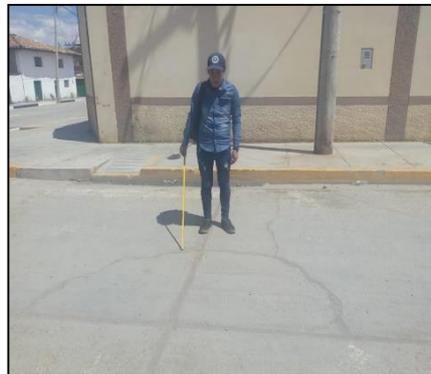
**Figura 59.** Fisura de esquina  
Fuente: Elaboración Propia - Concepción

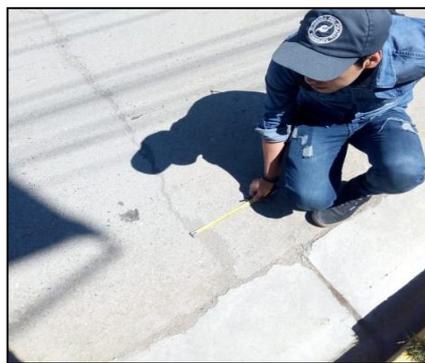
**Figura 60.** Fisura transversal  
Fuente: Elaboración Propia - Concepción

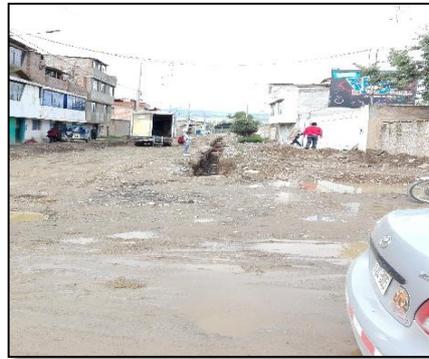
**Figura 61.** Huecos  
Fuente: Elaboración Propia - Concepción

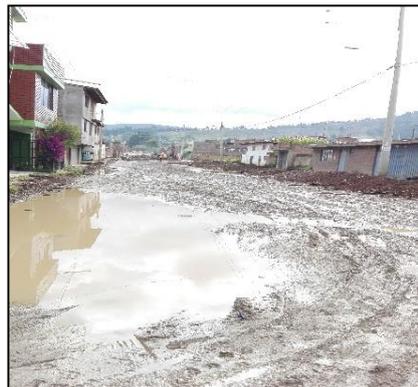
**Figura 62.** Lodazal  
Fuente: Elaboración Propia - Concepción
