Tesis

**Mejora de la perforación con barras cónicas, mediante la
minimización de errores de desviación de taladros,
Unidad Minera San Juan de Chorunga**

Huancayo, 2021

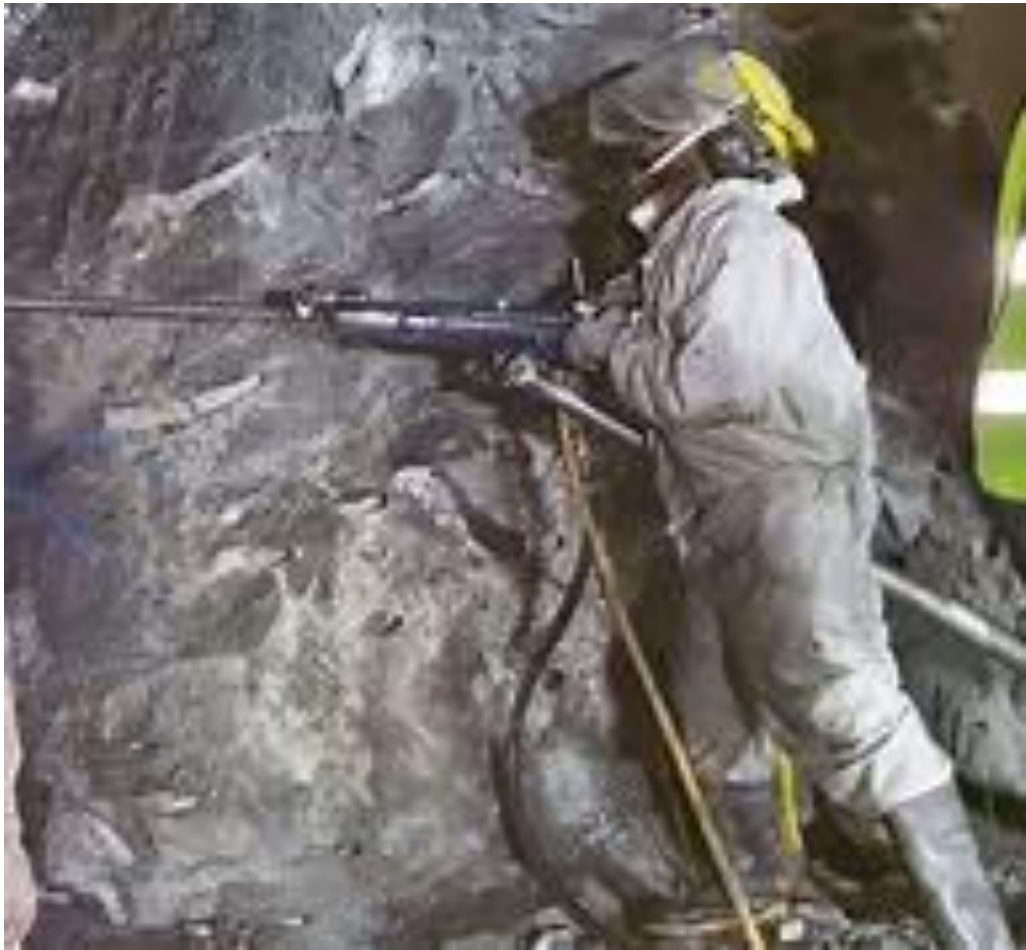
Es una perforadora manual con barra de avance que puede ser usada para realizar taladros horizontales e inclinados, se usa mayormente para la construcción de galerías, subniveles, rampas y tajeos en minería convencional. (8)

Figura 4. Realización de la perforación con máquina Jack Leg
Tomado de compañía minera Century Mining Perú S.A.C, unidad minera San Juan de Chorunga

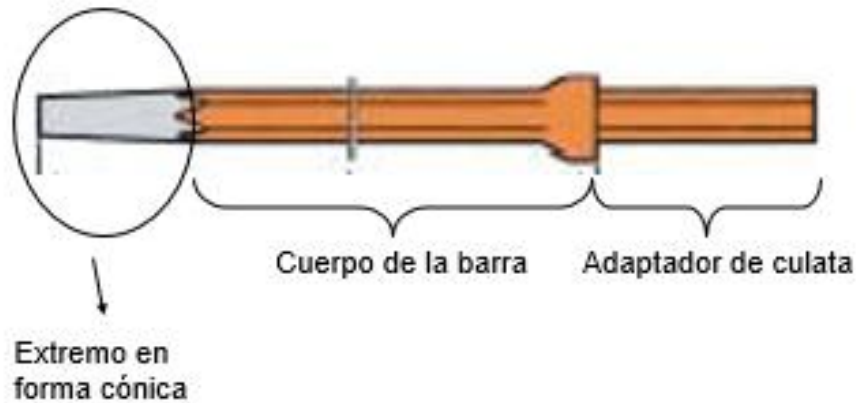
En la siguiente figura se muestra las partes esenciales de una barra cónica.

Figura 6. Partes de una barra cónica
Tomado de Epiroc Perú S. A.

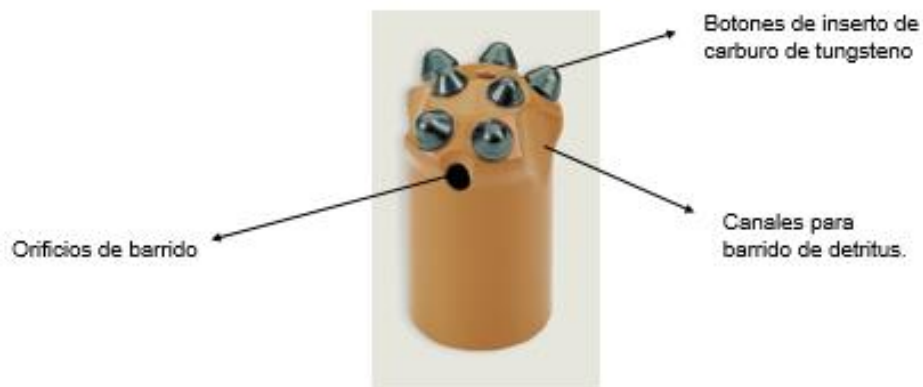
En la siguiente figura se muestra las partes de una broca para una barra cónica

Figura 9. Partes de una broca para una barra cónica
Tomado de Epiroc Perú S.A.

Es el Nivel 724 labor GA 9281 Este, de la Unidad Minera San Juan de Chorunga, en donde se viene usando brocas cónicas de mayor rotación en ACP cuyas características son:

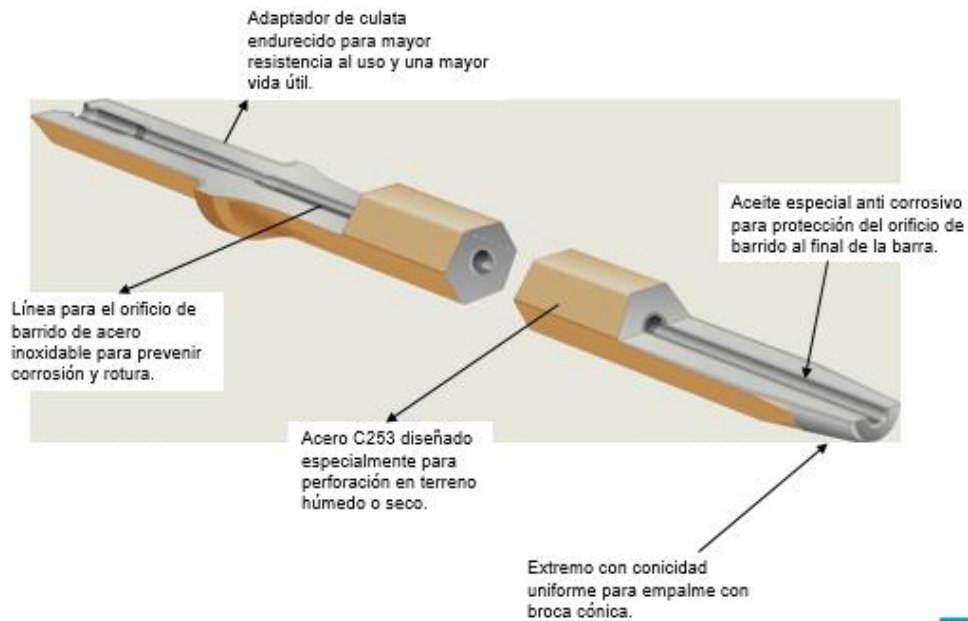
En la siguiente figura se muestra las características generales de la estructura de la barra de perforación.

Figura 10. Características generales de la estructura de la barra de perforación Tomado de Epiroc Perú S. A.

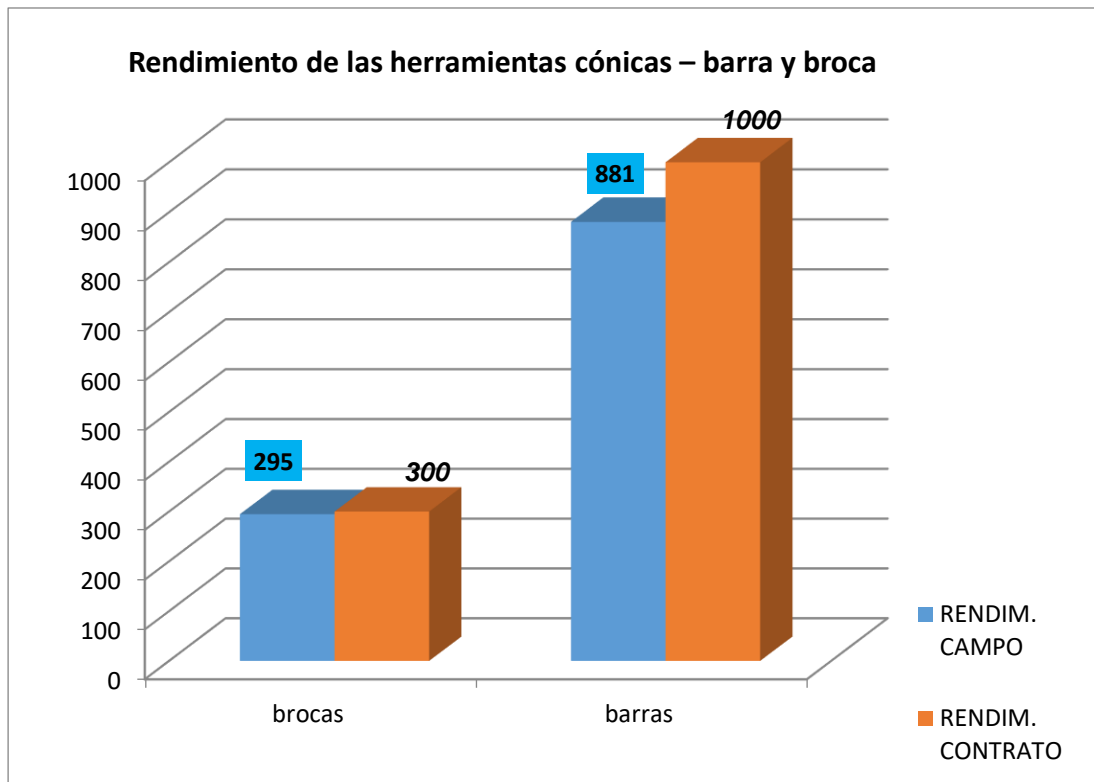
Accesorios	Cantidad (unid)	Rendimiento campo (m p)	Rendimiento contrato (m p)	Cumplimiento (%)
Brocas cónicas	505	295	300	98.24%
Barras cónicas	169	881	1000	88.07%

Figura 13. Comparación del rendimiento de las herramientas cónicas – barra y broca en el año 2019

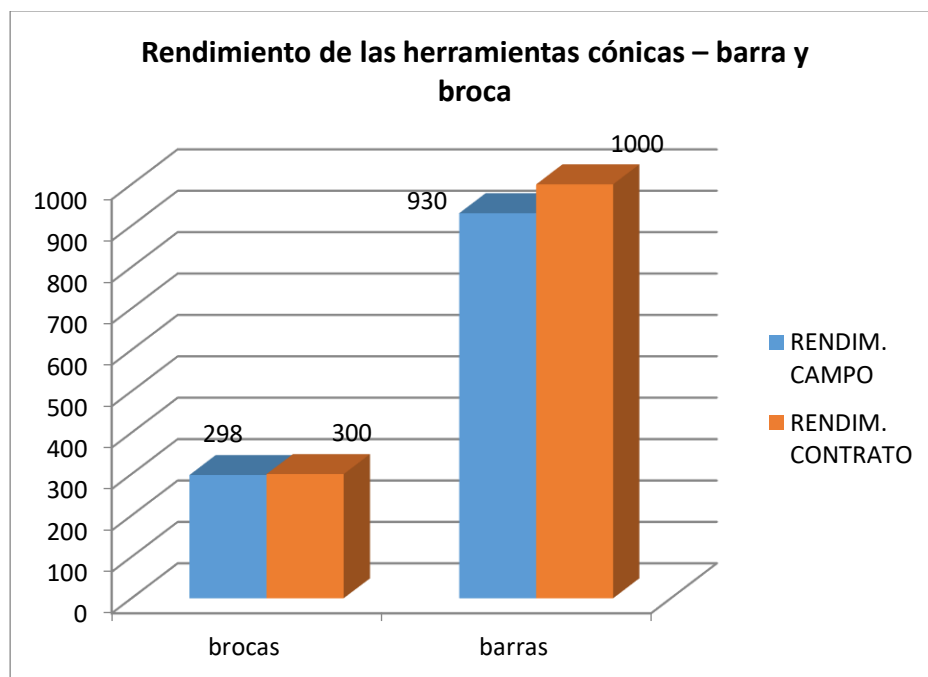
Para el análisis del Nivel 724 labor GA 9281 Este, de la unidad minera San Juan de Chorunga, según se va profundizando, se obtuvo para el año 2019 los siguientes resultados:

Figura 15. Rendimiento de las herramientas cónicas – barra y broca en el año 2019 del Nivel 724, labor GA 9281

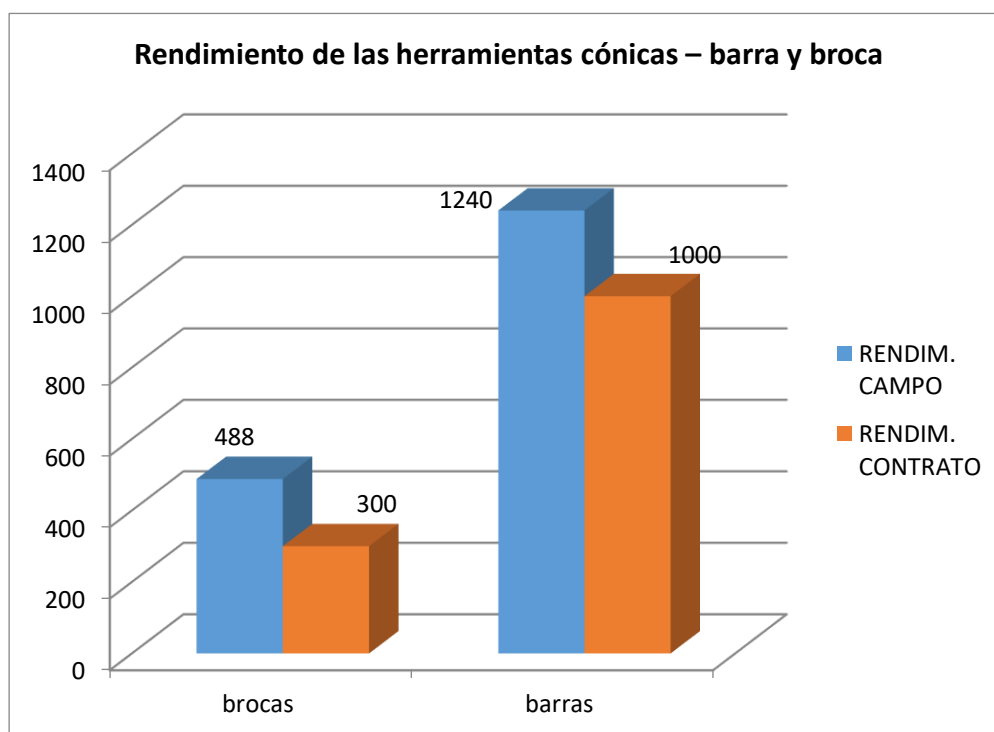
En la siguiente figura se muestra Rendimiento de las herramientas cónicas – barra y broca en el año 2020 del Nivel 724 labor GA 9281. del Nivel 724, labor GA 9281 Este, de la unidad minera San Juan de Chorunga.

Figura 16. Rendimiento de las herramientas cónicas – barra y broca en el año 2020 del Nivel 724, labor GA 9281

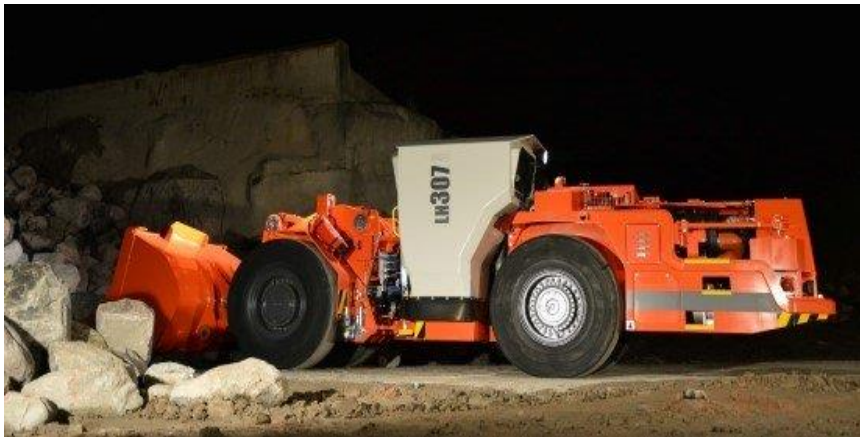
Scooptram LH 307 3.5 yd ³				
Precio compra (\$)		467,455	Costo de Propiedad	US \$/hora
Precio jgo llantas		16,167	Costo por depreciación	27.08
Vida llantas (hor)		1,500	Costo por intereses	7.46
Precio stock (V)		451,288	Costo por seguro	-
Valor de rescate (Vr)	10%	45,129	Total costo de Propiedad	34.54
Vida económica en horas (n)	3960	15,000	Costo de operación	US \$/hora
Vida económica en años (N)		3.8	Combustible	17.97
	Consumo	Precio	Lubricantes (aceite grasa)	2.25
	gal/hora	US \$/gal	Costo filtros	4.04
Combustible	4.00	4.49	Costo llantas	10.78
Aceite motor gal/hor	0.14	7.45	Reparación llanta (15%)	1.62
Aceite hidraulico gal/hor	0.14	7.45	Repuestos	22.56
Grasa lbs/hora	0.08	2.10	Total costo de operación	59.23
Filtro (0,4 * costo aceite + grasa)		20%		
Repuestos		75%	Total Costo de Propiedad y Operación (\$/hr)	93.76
Factor de inversión $K = (n+1)/2n$		0.63	Total Costo de Propiedad y Operación (S/. /hr)	243.79
