Escuela Académico Profesional de Ingeniería Civil

Tesis

**Sistema de estabilización de taludes de corte  
mediante anclajes metálicos, carretera Chojata  
Moquegua, Moquegua 2021**

Huancayo, 2021

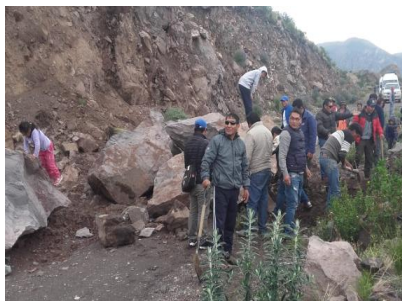
**Figura 2.** Talud en deslizamiento  
**Fuente:** Elaboración propia

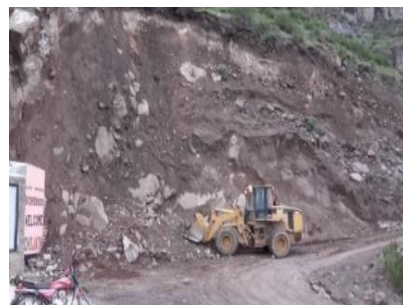
**Figura 1.** Rehabilitación de vía por deslizamiento  
**Fuente:** Propio

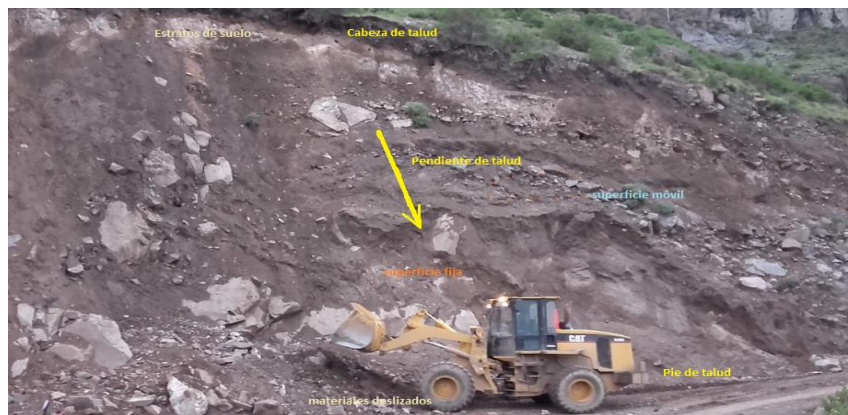
**Figura 16.** Falla Superficial.

Esquematiza el tipo de falla superficial porque presenta una capa de suelo sobre un estrato, que por contextos geológicas es susceptible al deslizamiento superficial con caída de masas de tierra y rocas; Esto es concordante con la definición de Estrada (2014) mostrados en numeral 2.2.2.2.

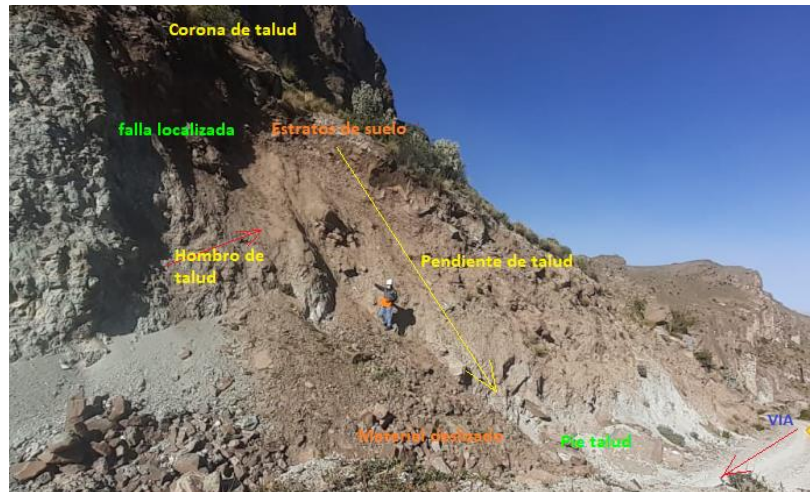
**Figura 17.** Falla por Rotacion.

Esquematiza el tipo de falla por rotación - falla local porque la falla está localizada entre la corona y el hombro del talud sin afectar el pie, el deslizamiento consiste caída de masas de tierra y roca de la cabecera de talud; Esto es concordante con la definición de Estrada (2014) mostrados en numeral 2.2.2.2.

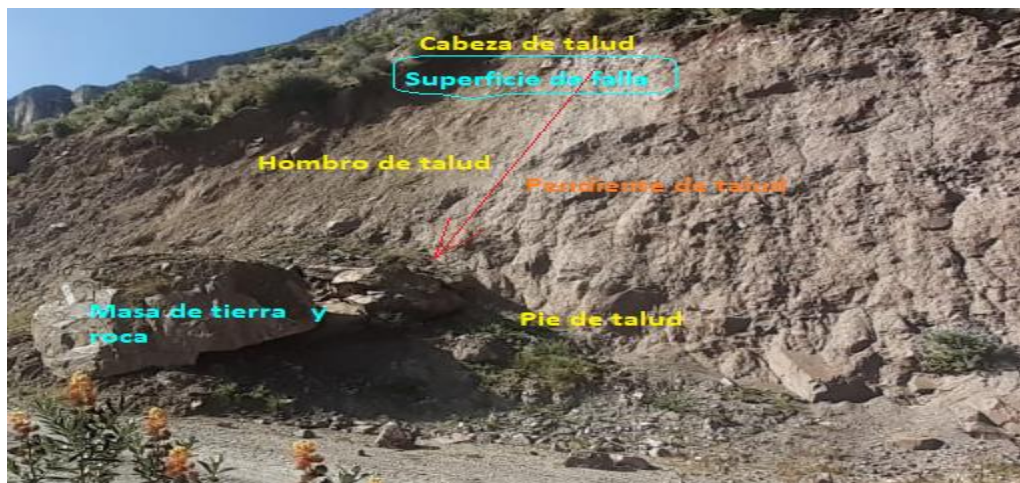
**Figura 18.** Falla Superficial Local.

Esquematiza la falla superficial local entre la corona y el hombro del talud sin afectar el pie, el deslizamiento consiste caída de masas de tierra y roca de la cabecera de talud; Esto es concordante con la definición de Estrada (2014) mostrados en numeral 2.2.2.2.

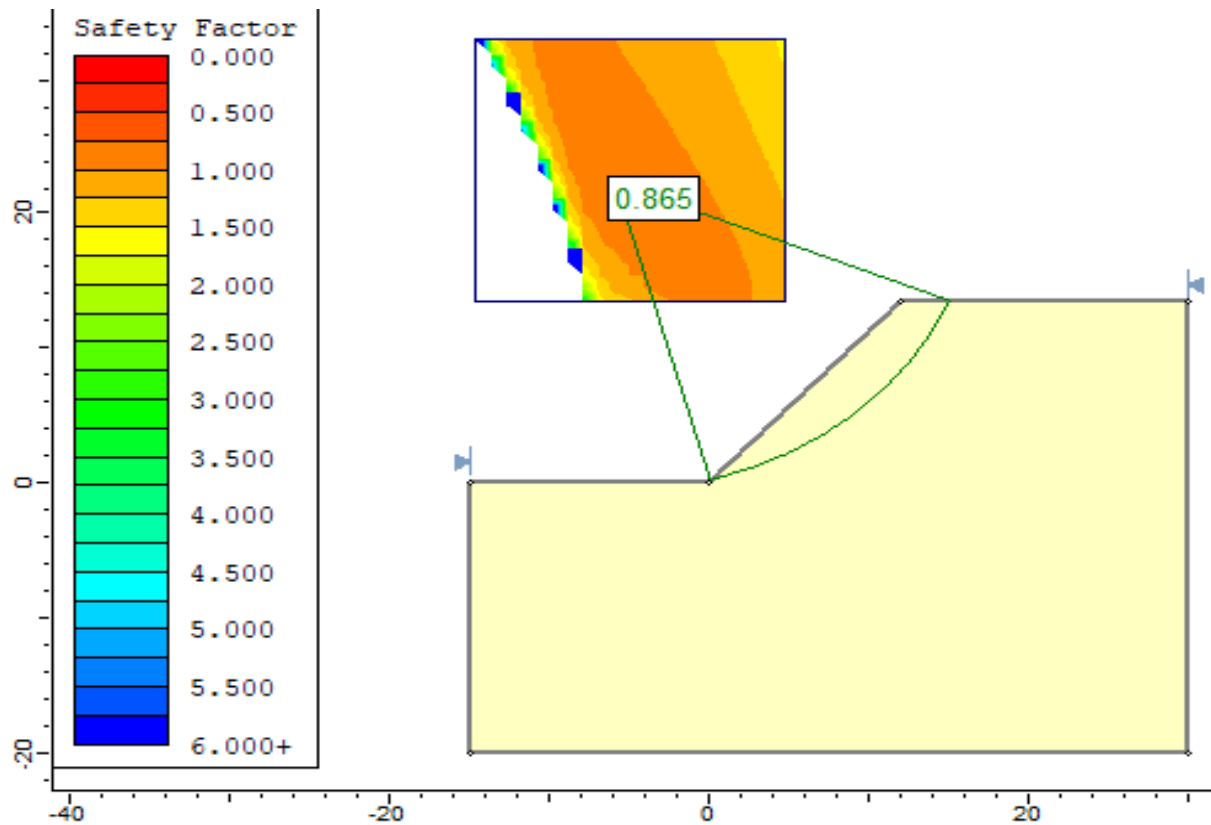
- ✓ Peso específico: 18.30 KN/m<sup>3</sup>
- ✓ Cohesión: 9.82 KN/m<sup>2</sup>
- ✓ Angulo de fricción: 23.32°

**Figura 24.** F.S. de Talud N° 02 con Propiedades del Suelo en Condición Húmedo

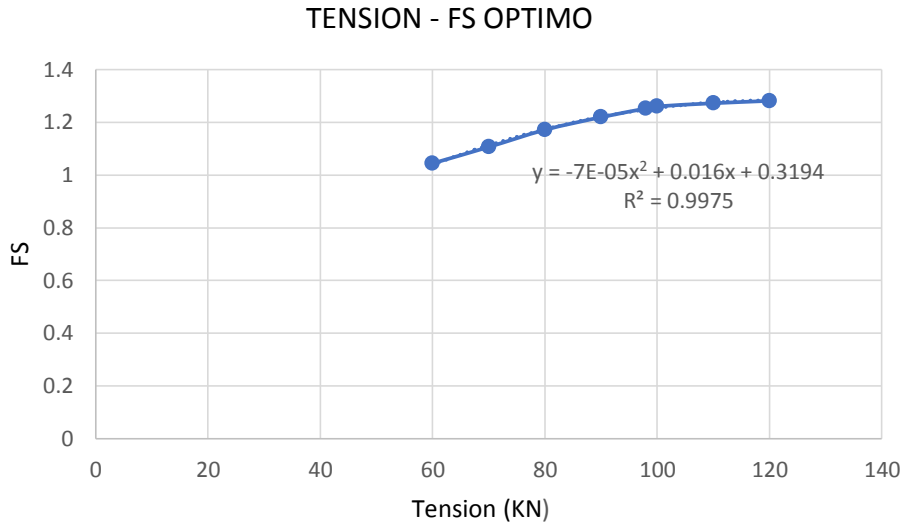
**Figura 35.** Tensión Vs Factor de Seguridad Optimo - Talud N° 02.

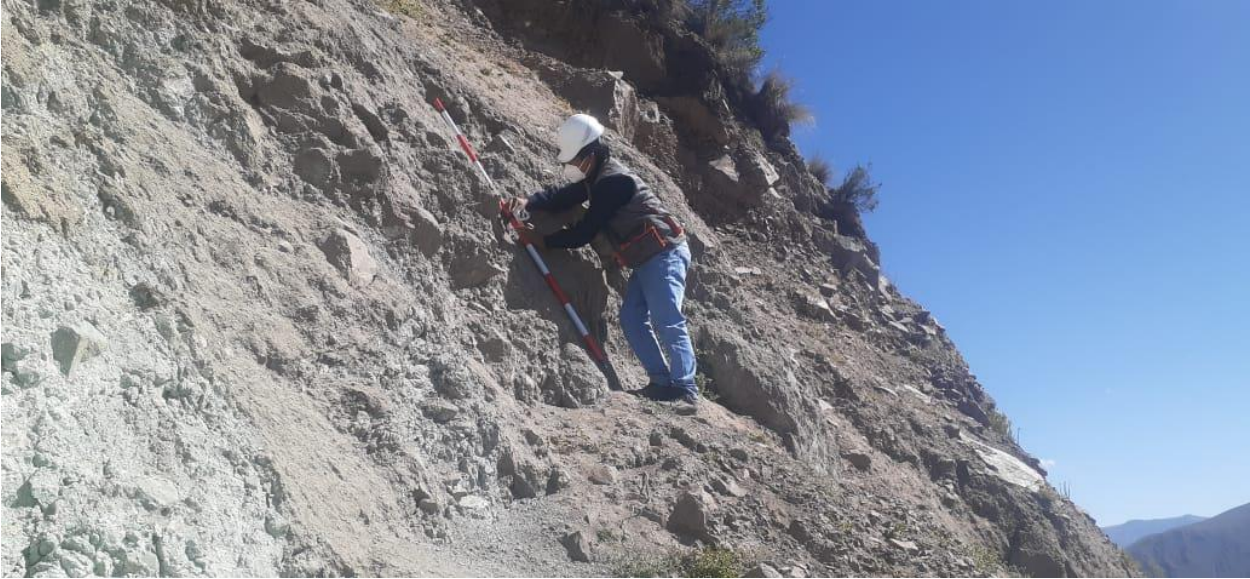
Figura A1.1: Medición de ángulo de inclinación de talud con el uso del eclímetro  
Fuente: elaboración propia

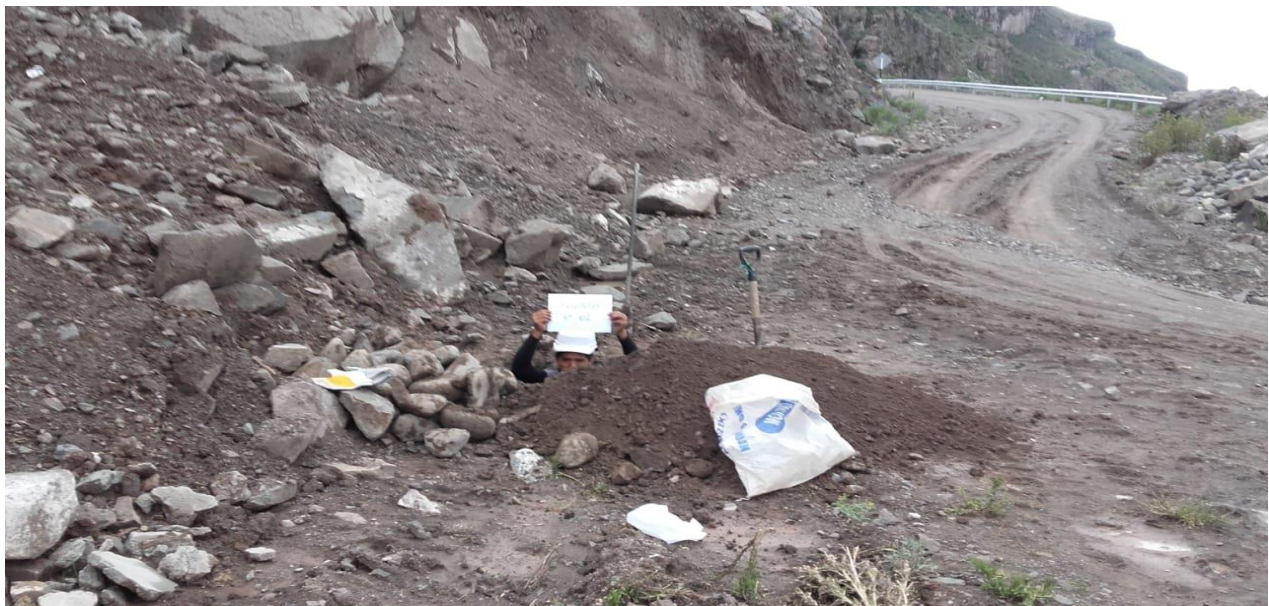
Figura A1.2: Trabajos en campo – extracción de muestras  
Fuente: elaboración propia

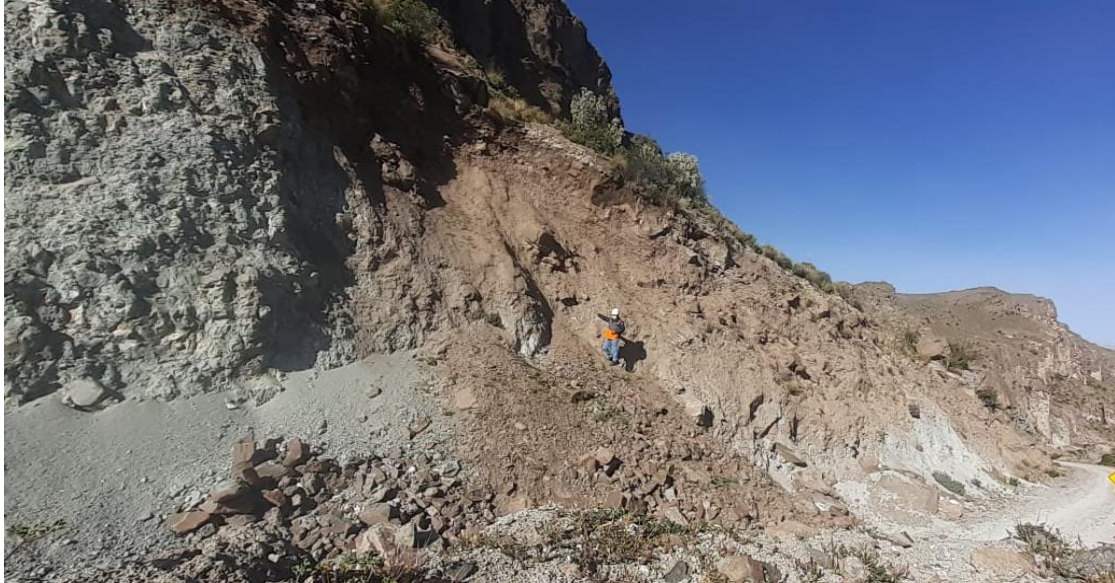
Figura A1.3: Trabajos en campo – identificación de fallas de taludes  
Fuente: elaboración propia
