**Evaluación de riesgos ambientales en la laguna
de Paca debido a las descargas de las aguas
residuales - Jauja 2021**

Para optar el Título Profesional de
Ingeniera Ambiental

Huancayo, 2021

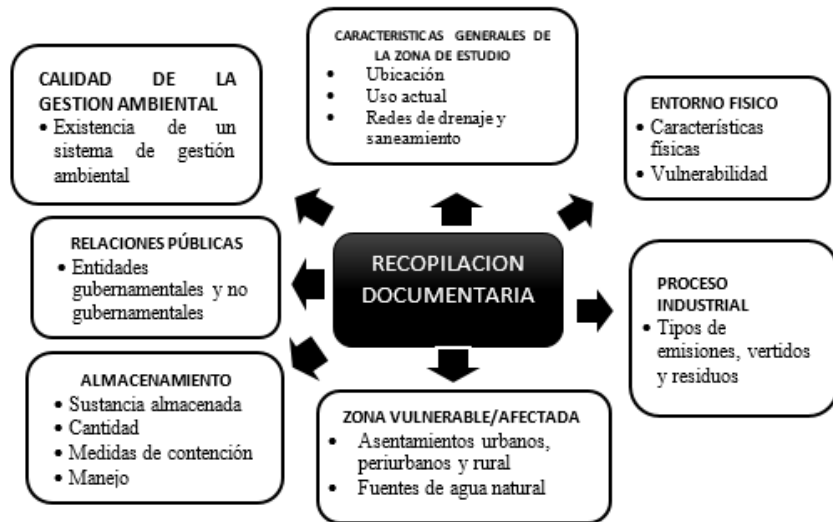
- Determinación de escenarios: en este punto se realiza el registro y levantamiento de información en la zona de estudio, como las características generales de la zona de estudio, entorno físico, proceso industrial, zona vulnerable, almacenamiento, relaciones públicas y

calidad de la gestión ambiental, tal como se muestra en la siguiente figura.

Figura 02. Consideraciones técnicas para la recopilación de información.

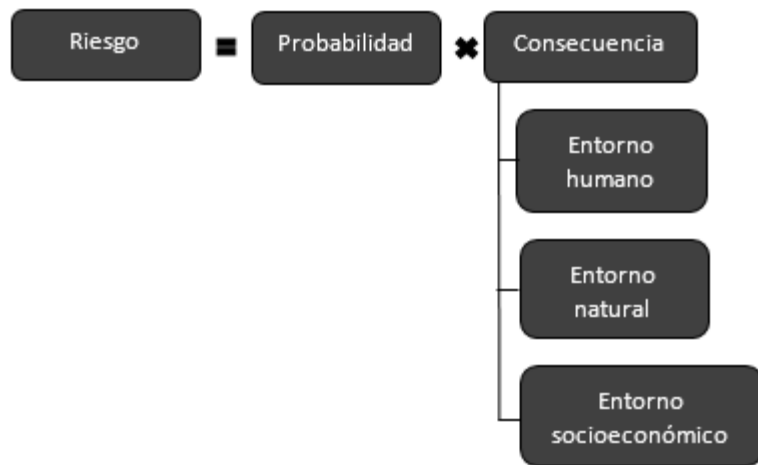
- Estimación del riesgo: este es el tercer proceso en el cual se tiene el valor la probabilidad y la consecuencia anteriormente determinadas, las cuales serán multiplicadas para obtener el

valor del riesgo ambiental, tal y como se muestra en la siguiente figura.

Figura 04. Estimación del riesgo ambiental.

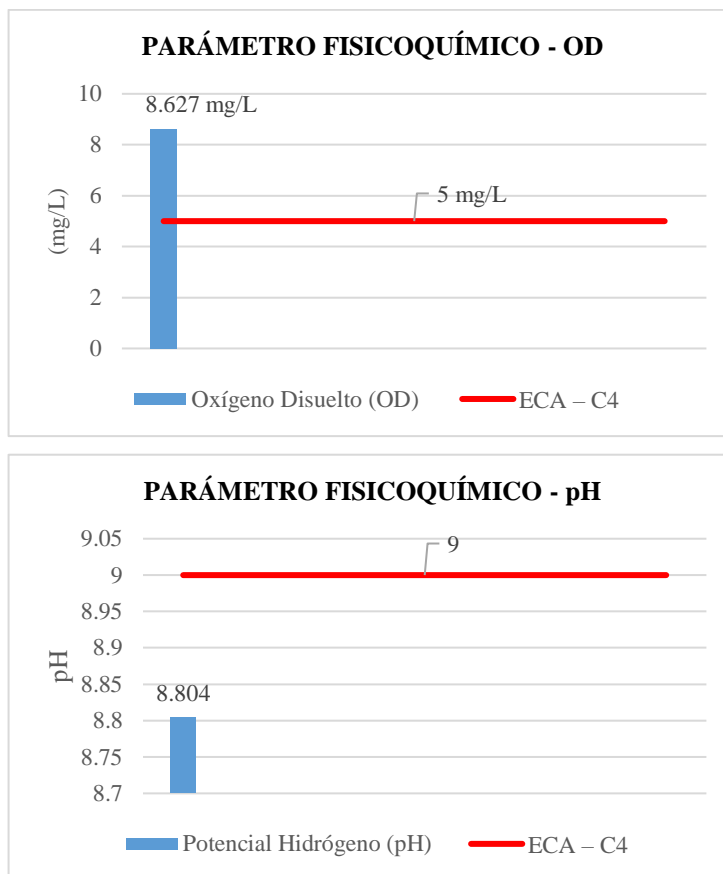
LP1							
Parámetros Fisicoquímicos							
Año	Aceites y grasas mg/L	DBO mg/L	SST mg/L	Fósforo mg/L	Nitrógeno total mg/L	OD mg/L	pH
Informe 2019	0.1	2	7	0.01	0.315	8.627	8.804
ECA - C4	5	5	≤ 25	0.035	0.315	≥ 5	6 - 9

Figura 06. Gráficos para los parámetros fisicoquímicos analizados en el punto 1.

- Otros de los parámetros es aceites y grasas, el valor para este parámetro en el año 2019 es de 0.1 mg/L para los 6 puntos estudiados, este valor si cumple con el ECA Agua, Categoría 4 (Conservación de lagos y lagunas). Este valor es un buen indicador de la calidad de agua de la laguna de Paca. De acuerdo con el trabajo de investigación “Propuesta de un tratamiento para aceites y grasas de las aguas residuales de la microempresa productos verdes laboratorio de biotecnología, UNAN - Managua, marzo - julio 2016”, una alta concentración de aceites en los cuerpos de agua superficial deteriora notablemente la calidad de las mismas, debido a que forman películas impermeables que impiden la oxigenación de las aguas y produce la muerte de los seres vivos que se desarrollan en estos cuerpos de agua. Por lo que un valor menor a mg/L libera de este riesgo a la laguna o cuerpo de agua en estudio (52).

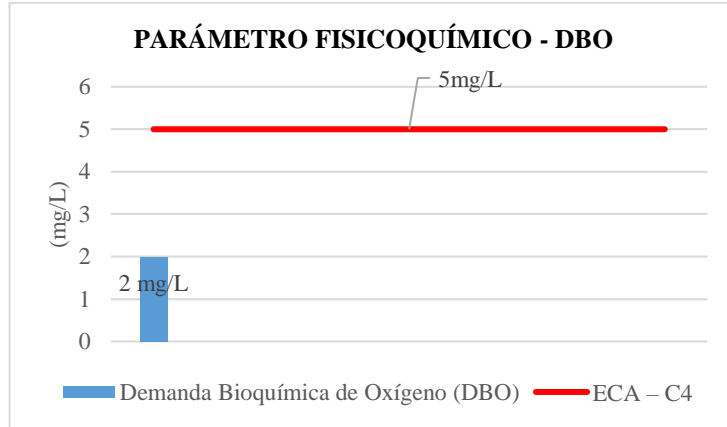
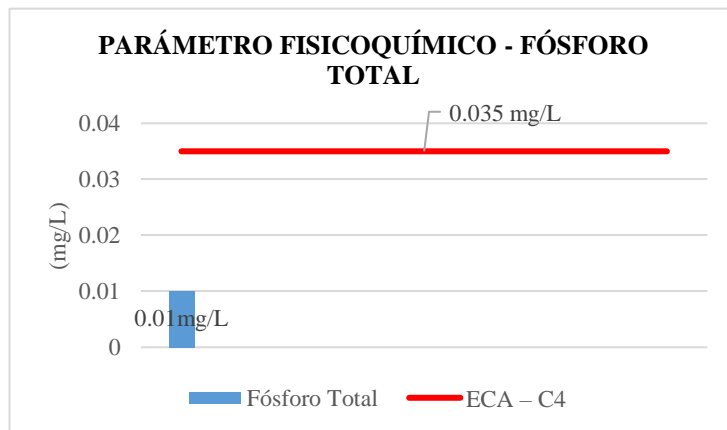
LP2							
Parámetros Fisicoquímicos							
Año	Aceites y grasas mg/L	DBO mg/L	SST mg/L	Fósforo mg/L	Nitrógeno total mg/L	OD mg/L	pH
Informe 2019	0.1	2	5	0.01	0.378	8.6	8.985
ECA - C4	5	5	≤ 25	0.035	0.315	≥ 5	6 - 9

Figura 07. Gráficos para los parámetros fisicoquímicos analizados en el punto 2.

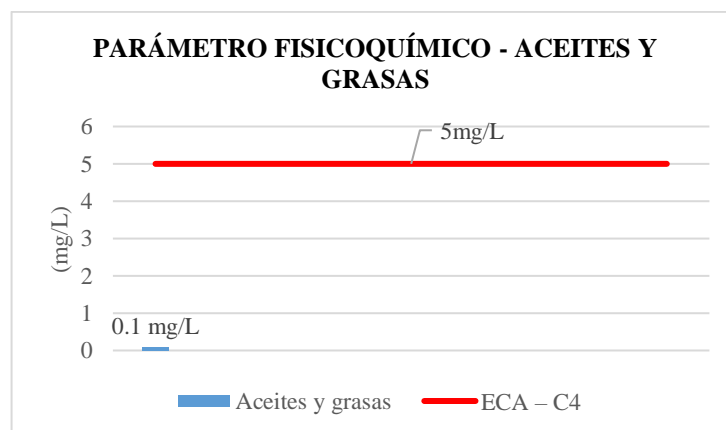
LP3							
Parámetros Fisicoquímicos							
Año	Aceites y grasas mg/L	DBO mg/L	SST mg/L	Fósforo mg/L	Nitrógeno total mg/L	OD mg/L	pH
Informe 2019	0.1	2	6	0.071	0.337	8.34	9.2
ECA - C4	5	5	≤ 25	0.035	0.315	≥ 5	6 - 9

Figura 08. Gráficos para los parámetros fisicoquímicos analizados en el punto 3.

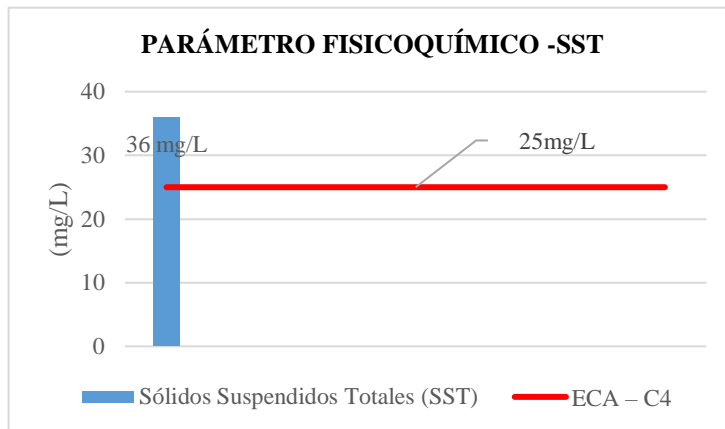
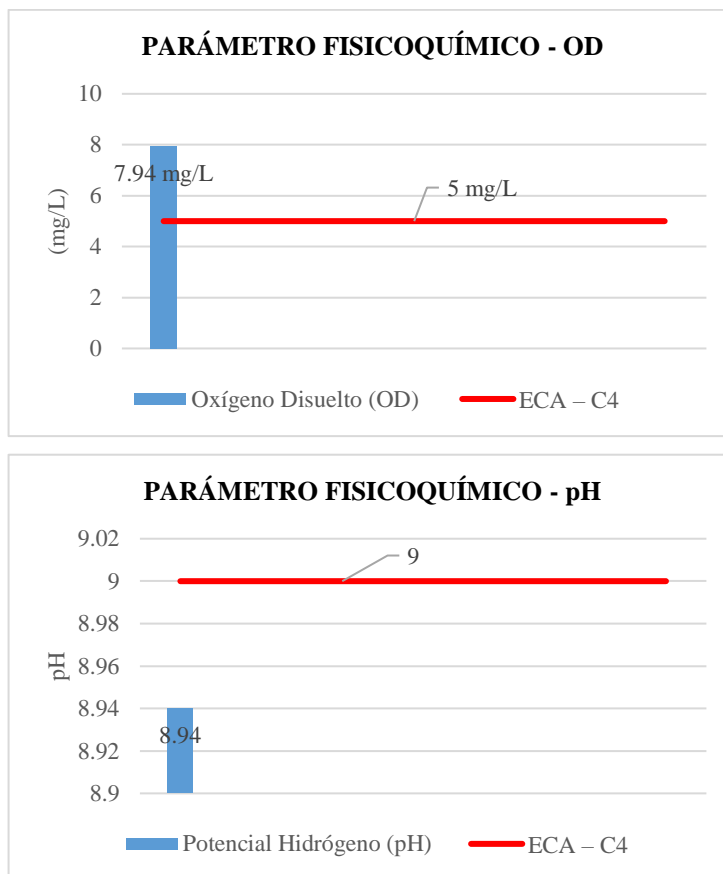
LP4							
Parámetros Fisicoquímicos							
Año	Aceites y grasas mg/L	DBO mg/L	SST mg/L	Fósforo mg/L	Nitrógeno total mg/L	OD mg/L	pH
Informe 2019	0.1	3	36	0.075	0.355	7.94	8.94
ECA - C4	5	5	≤ 25	0.035	0.315	≥ 5	6 - 9

Figura 09. Gráficos para los parámetros fisicoquímicos analizados en el punto 4.

- El valor para el parámetro de DBO₅ en el punto LP4 es de 3 mg/L, valor que también cumple con el ECA Agua, Categoría 4 (Conservación de lagos y lagunas). De acuerdo al estudio “Calidad de aguas superficiales: estudio de la quebrada Estero, ubicada en el cantón de San Ramón, Costa Rica” La DBO representa la cantidad de oxígeno consumido por microorganismo para la degradación biológica de la materia orgánica un medio aeróbico, esto significa que a menor valor de DBO, menor cantidad de materia orgánica y por ende menor cantidad de microorganismos presentes en el cuerpo de agua, de esa forma se reduce la liberación de gases como el metano (53).

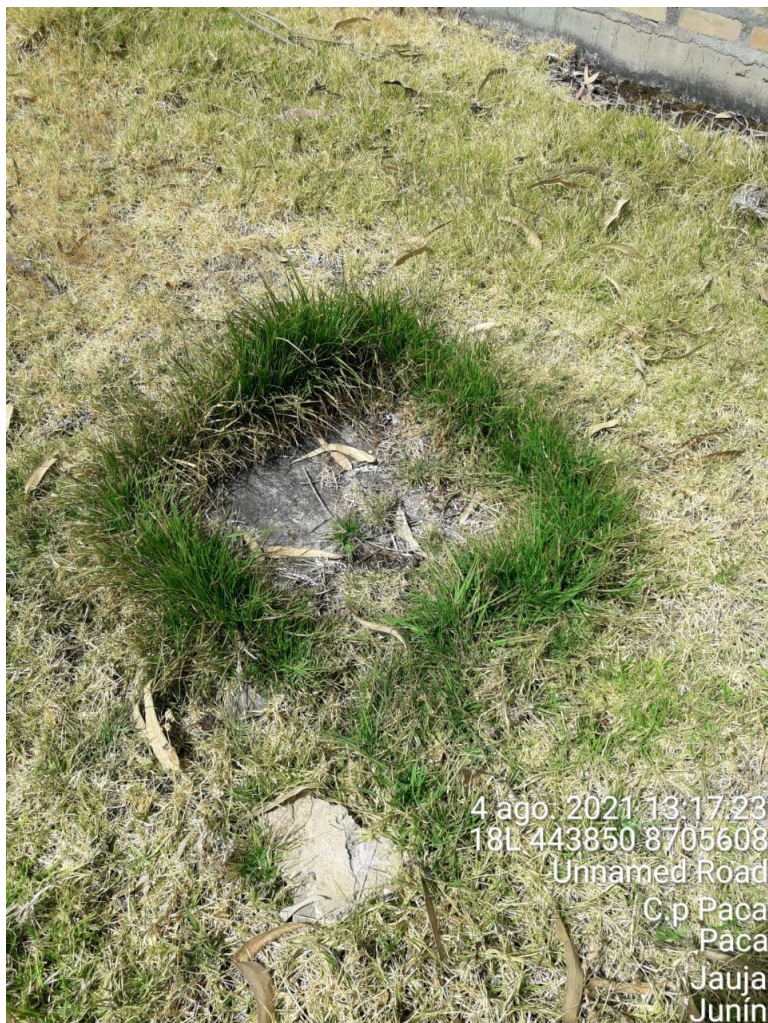
Anexo 04. Identificación del pozo séptico ubicado en el Centro de Salud de Paca, dicho pozo se encuentra sellado.

- Propietario: Centro de Salud de Paca.
 - Ubicación: Paca - Jauja.
 - Responsable: Lic. Huamancaja Hospinal Rita.
 - El pozo es de forma rectangular, con las dimensiones de 0.95 m x 1 m x 1.35 m de profundidad, la infraestructura es de concreto al igual que la tapa que la cubre.
 - Forma de vertimiento: Infiltración por agua subterránea.
- Vertimiento de aguas residuales provenientes de las actividades domésticas:
