Trabajo de Suficiencia Profesional

**Informe de competencias y actividades desarrolladas
como asistente de gestión total de la calidad en el
mejoramiento de los servicios de la Escuela Naval de la
Marina de Guerra del Perú como Villa Satélite y como
asistente en la supervisión del mantenimiento y
adecuación de la Villa de Atletas en Villa El Salvador;
ambos proyectos para la realización de los XVIII
Juegos Panamericanos con sede en Lima**

Maria Lizette Sánchez Sánchez de Castellano

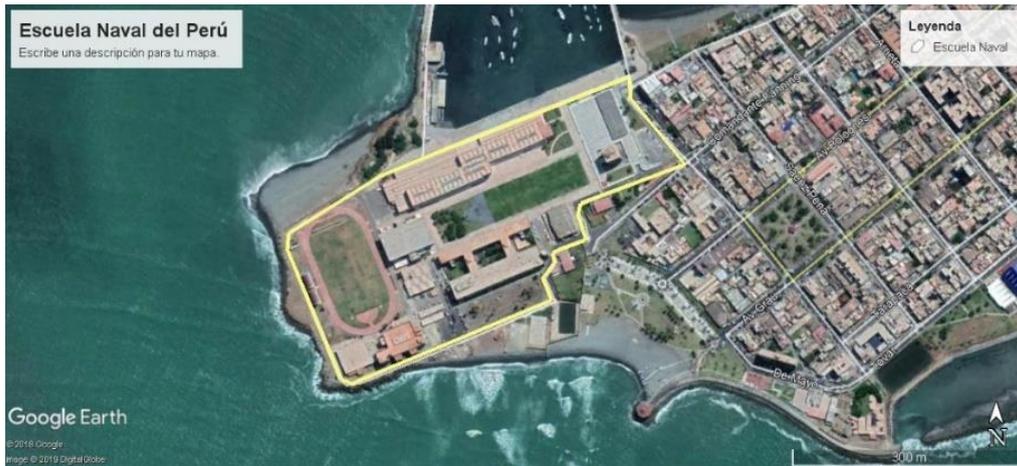
Figura 20. Vista aérea de la Base Naval

De acuerdo a la “Segunda Adenda al Contrato Villa Atletas” el alcance incluye la intervención de los edificios Grau y Aguirre; y los exteriores de ambos edificios.

En la siguiente vista área de la Escuela Naval podremos apreciar la ubicación de cada una de las edificaciones.

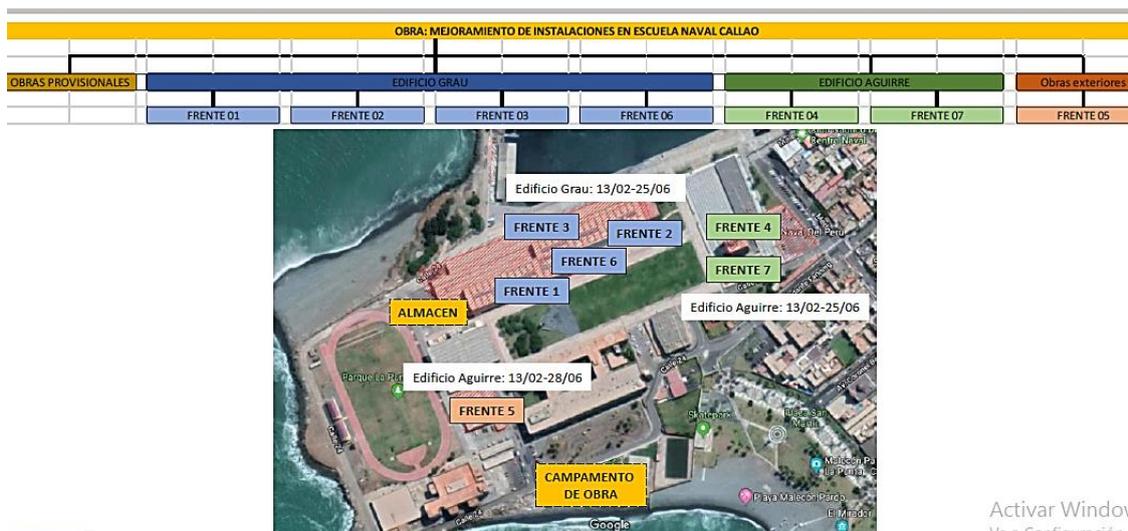
Figura 25. Plan de Acción por Frentes de Trabajo

El Plan de Acción utilizado en la Villa Satélite Callao – VSCA se dividió por Frentes de trabajo. Cada Frente cuenta con un profesional responsable, asistentes, capataces y cuadrillas por parte del Consorcio para los trabajos civiles y algunos menores. Además del personal de cada subcontratista específico. Según la Figura N° 25 se muestra la división por Frentes de trabajo necesarios para la Intervención de la Escuela Naval.

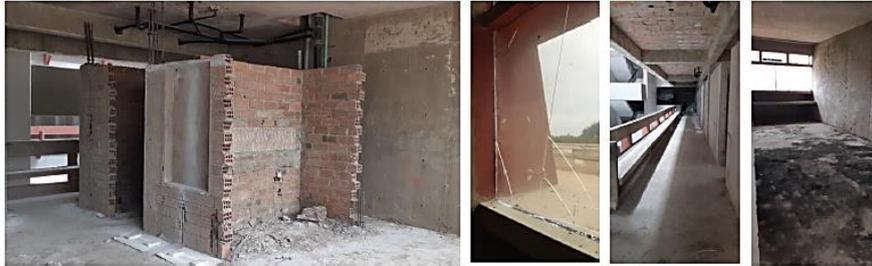
Consta de 12 habitaciones en casco, ubicadas en el segundo piso del Edificio Grau. Las habitaciones tenían deficiencias estructurales, el acero de las columnetas se mostraban corroídas por su cercanía al mar; además de estar infestadas por desechos de aves lo que ocasiono una fumigación inmediata del área. Se encontraron tabiques sin terminar y en mal estado, ventanas desgastadas por la falta de mantenimiento y vidrios rotos. No tenían instalaciones de agua, desagüe, instalaciones eléctricas ni acabados.

En la Figura N°26 se muestran las plantas de intervención y el registro fotográfico del Frente N°01

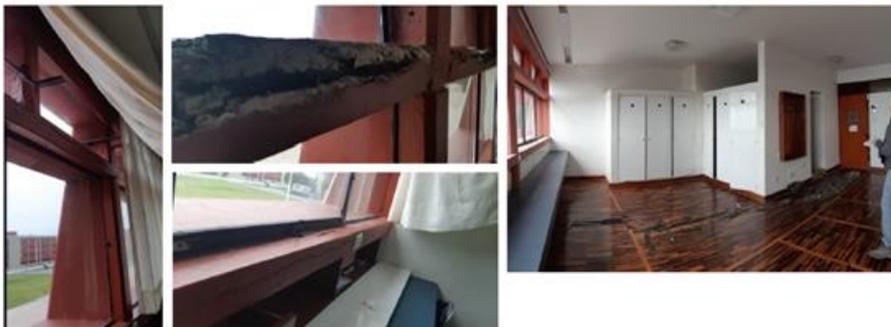
Figura 27. Edificio Grau –Frente N°02

Algunas habitaciones, sobre todo las deshabitadas presentaban deterioro en las ventanas (vidrios rotos, mal funcionamiento, piezas faltantes), en los pisos (piezas despegadas y pisos soplados) y mobiliarios (falta de mantenimiento, muebles apolillados, incompletos)

En la Figura N° 27 se muestran las plantas de intervención y el registro fotográfico del Frente N°02

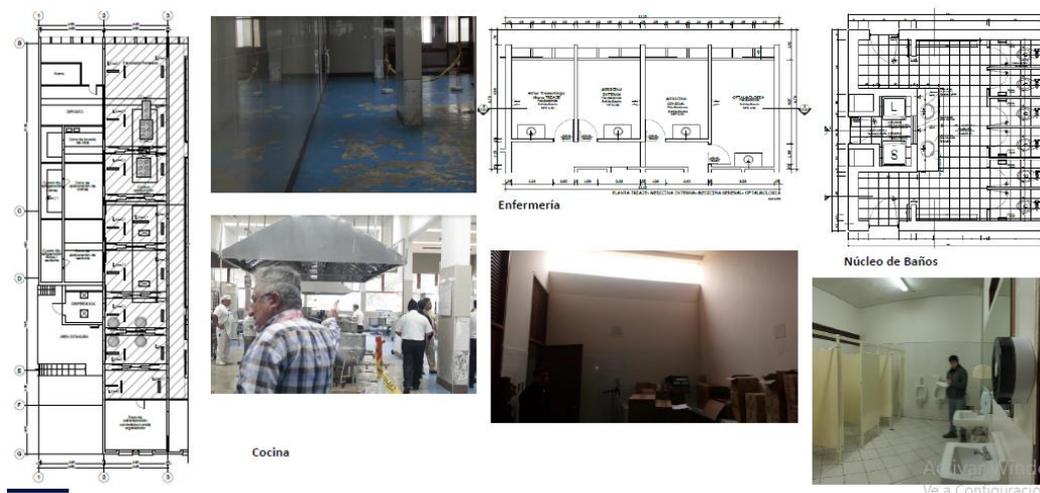
Figura 28. Edificio Grau –Frente N°03

En los baños y enfermería se encontraron enchapes rotos, rayados y de otras tonalidades, deterioro de la pintura, y aparatos en mal funcionamiento.

En la cocina se encontró un evidente deterioro del bitumen del piso y solicitaron el mantenimiento de sus equipos como cocina, frigorífico, etc.

En la Figura N° 28 se muestran las plantas de intervención y el registro fotográfico del Frente N°03

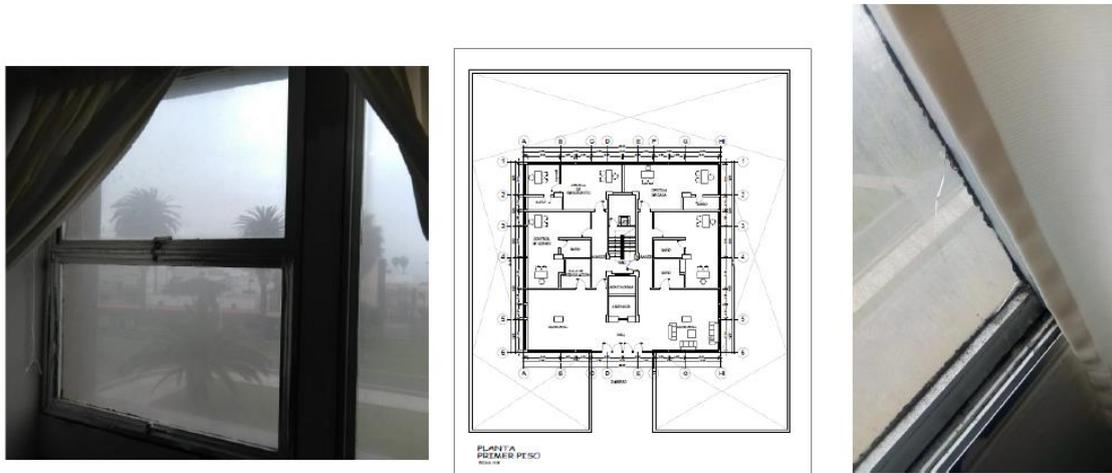
Figura 29. Edificio Grau –Frente N°04

Consta de 24 habitaciones, ubicadas en los pisos 3, 4 y 5 del Edificio Aguirre. Durante la inspección de las habitaciones se registró un mal funcionamiento de la ventanearía, vidrios rotos, falta de accesorios como porta felpas y seguros. El mobiliario requería mantenimiento en pintura y un tratamiento anti polillas. En los baños al interior de las habitaciones se hicieron observaciones sobre el enchape, accesorios faltantes y pintura. Estas habitaciones tenían alfombra la cual se mostraba deteriorada por el uso y el paso del tiempo.

En la Figura N° 29 se muestran las plantas de intervención y el registro fotográfico del Frente N°04

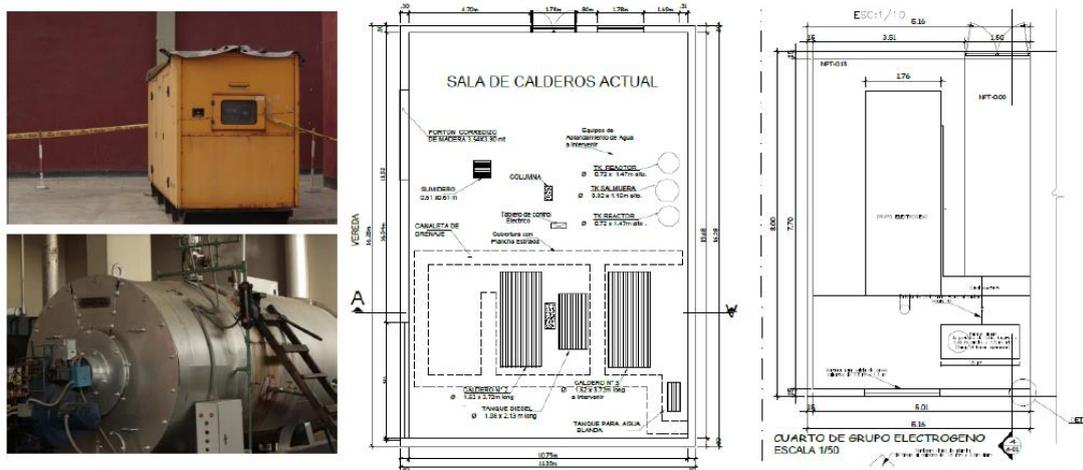
Figura 30. Exteriores –Frente N°05

Corresponde a la revisión de los cuartos eléctricos, instalaciones eléctricas y cuartos de caldera. las instalaciones mencionadas presentan deterioro en los muros, resanes pendientes y mantenimiento de pintura en muros y techos.

En la Figura N° 30 se muestran las plantas de intervención y el registro fotográfico del Frente N°05.

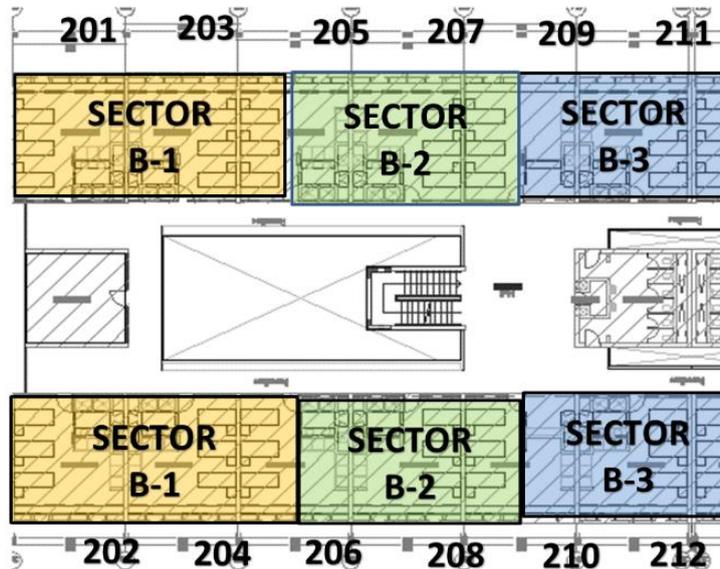
Figura 37. Sectorización edificio Grau - PISO 2, Habitaciones 201 al 212

En la Figura N° 37 se observa la distribución de las habitaciones mencionadas.

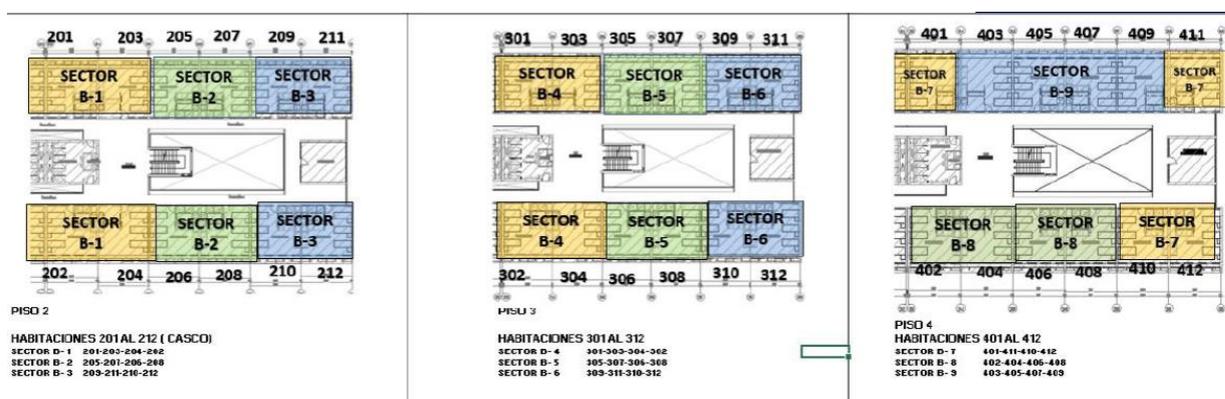
Figura 40. Sectorización edificio Grau - PISO 2; 3, 4, Habitaciones Sector B (36)

En estas habitaciones se hicieron trabajos de rehabilitación de piso parquet ya que los pisos presentaban piezas levantadas y en algunos casos no contaban con las piezas completas; en algunas habitaciones se tomó la decisión de retirar el piso existente e instalar un nuevo piso por el deterioro; también se realizaron trabajos de pintura interior, mantenimiento de la ventanearía, cambio de vidrios rotos y cambio de felpas y accesorios; restauración, tratamiento del mobiliario y cambio de mobiliario (closets, porta fusil, escritorio y puertas), cambio de enchapes quiñados y rayados ; y cambio de forro de muebles de escritorio.

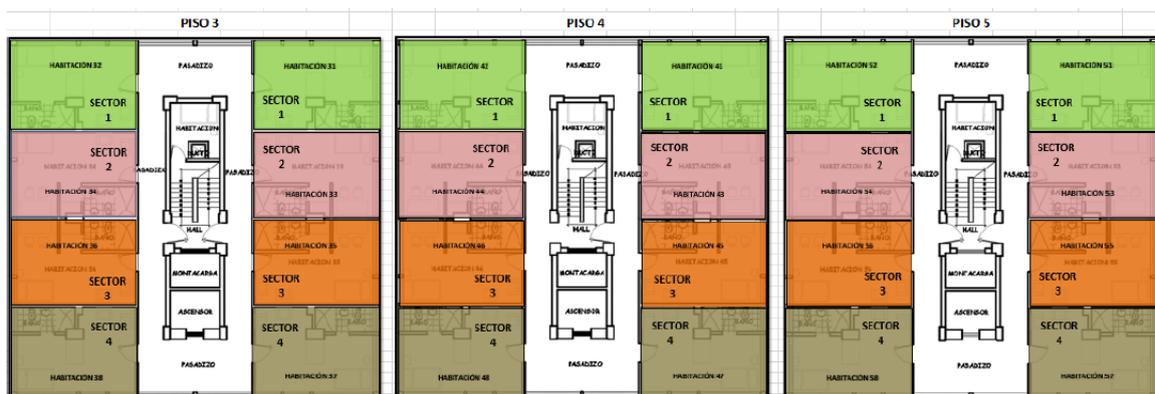
Figura 43. Sectorización edificio Aguirre - PISO 3; 4; 5, Habitaciones (24)

En la Figura N°43 se muestra la sectorización por cada piso del Edificio Aguirre.

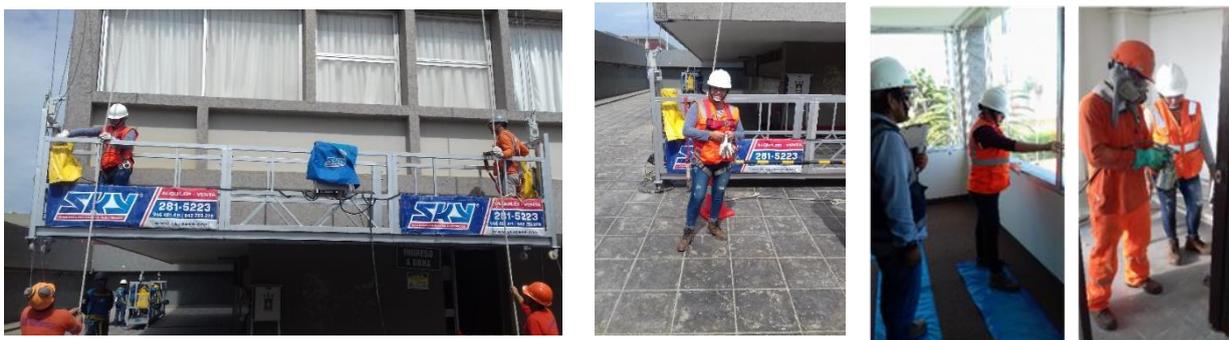
Figura 44. Registro fotográfico de las liberaciones de Arquitectura en Edificio Aguirre

En las habitaciones del edificio Aguirre se realizaron los siguientes trabajos: cambio de alfombra, pintura interior, cambio de enchapes y enchape de muros faltantes en baños, mantenimiento de ventanearía y mantenimiento de mobiliario, donde fue necesario se fabricó cajonería nueva. En los corredores de los pisos 3, 4 y 5 también se realizaron trabajos de pintura y cambio de piso vinílico. Los trabajos en fachada fueron de restauración del enchape mosaico y limpieza general.

vidrios, accesorios, limpieza.
		-Limpieza de departamentos.	-Orden y limpieza general.
		-Instalación de piso vinílico en corredores	- limpieza de zonas retiradas, instalación, juntas, tonalidad y nivelación.
		-Restauración y limpieza de fachada del edificio.	-Retiro de pepelmas, resane de áreas retiradas, tonalidad y textura del resane.

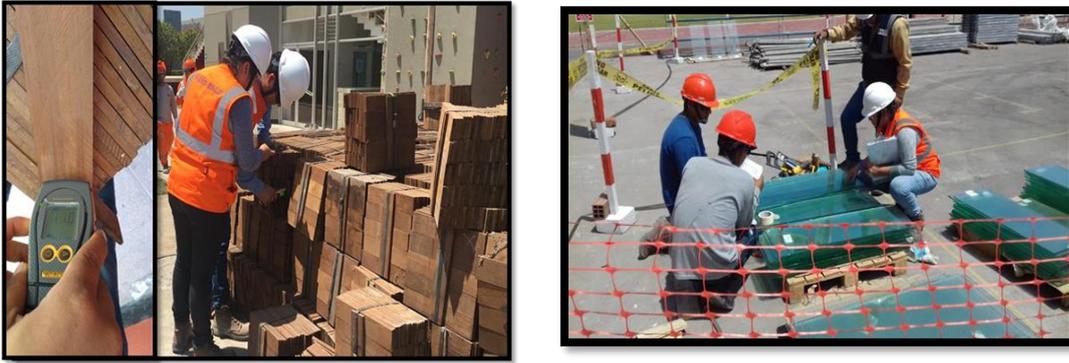
Figura 45. Registro fotográfico de las Inspecciones de materiales críticos.

La inspección de materiales y equipos también forma parte de las responsabilidades del bachiller. Para realizar estas actividades primero se verifica visualmente el estado de llegada de los mismos, de encontrarse alguna falla en el lote se utilizan tablas de muestreo para ver si está dentro del índice de aceptación.

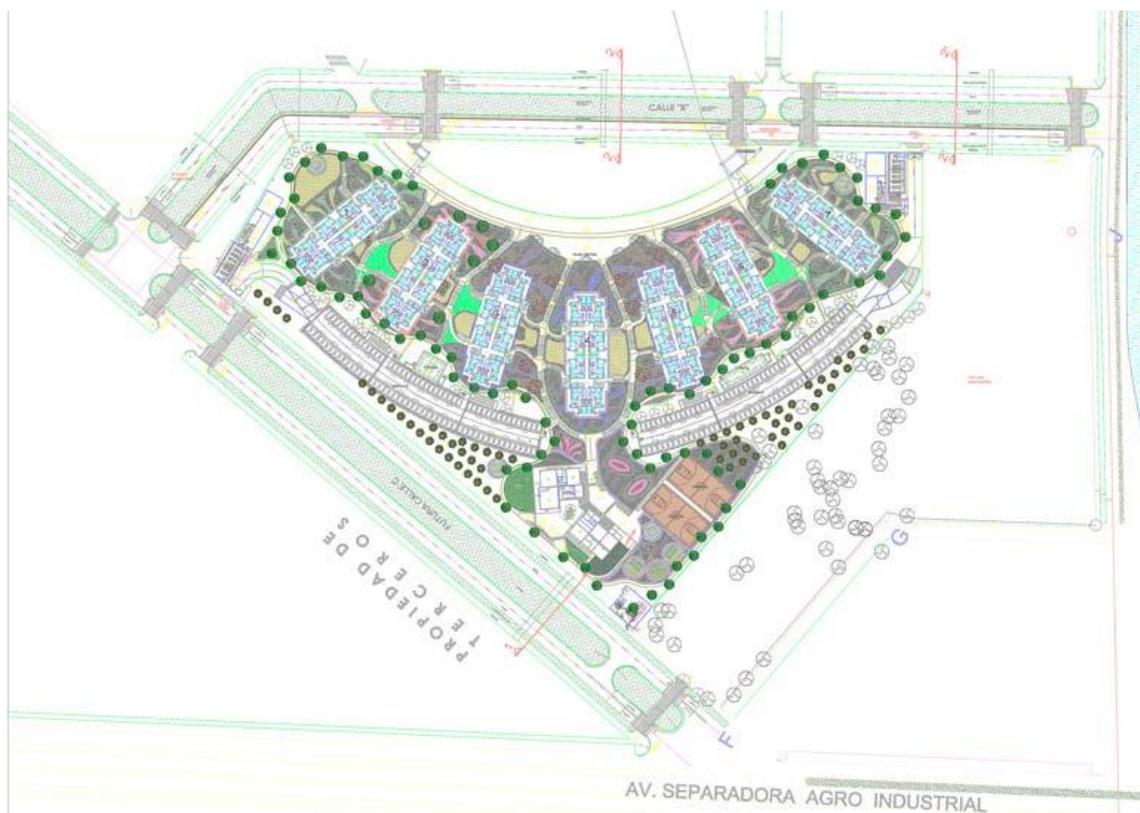
Figura 48. Distribución de torres - Villa de Atletas

En detalle, el conjunto se distribuye en siete edificios, cuatro de 20 pisos y tres de 19. Cuenta con 1,096 departamentos, de los cuales, 548 son de 70 m², 212 de 73 m² y los 336 restantes de 75 m². Integra también espacios sociales de integración (casa-club) y bloques de estacionamiento independientes.

Los accesos peatonales se plantean perpendicularmente al eje longitudinal de cada edificio y mediante dos lobbies de ingreso que conducen al área común del primer piso. Por piso existen ocho departamentos en cada uno de los siete bloques.

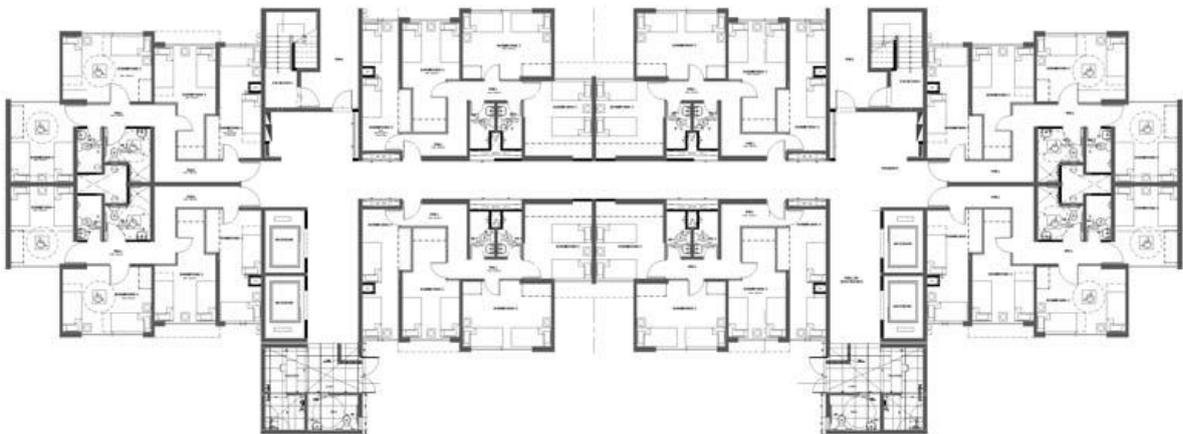
Figura 49. Torre típica 1, 3, 5 y 7 - Villa de Atletas

Para las Torres 1, 3, 5 y 7; los ingresos peatonales se plantearon por la Calle B, conectándose con una vía secundaria auxiliar mediante la cual se accede a la villa. Esta vía también se comunica con una plaza central de integración que organiza la distribución radial de los bloques. Desde ese punto parten una serie de caminos peatonales que conducen hacia los ingresos de cada conjunto de viviendas, a través de veredas de pendientes suaves.

Para el ingreso vehicular, se planteó una vía en la Calle B y una más en la Calle C, que conducen hacia los bloques de estacionamiento por medio de rampas vehiculares. Estos bloques se ubican en el primer nivel y se puede acceder a ellos a través de rampas de 6 m de ancho, en cumplimiento con la normativa vigente. En total se han considerado 367 estacionamientos distribuidos en dos bloques.

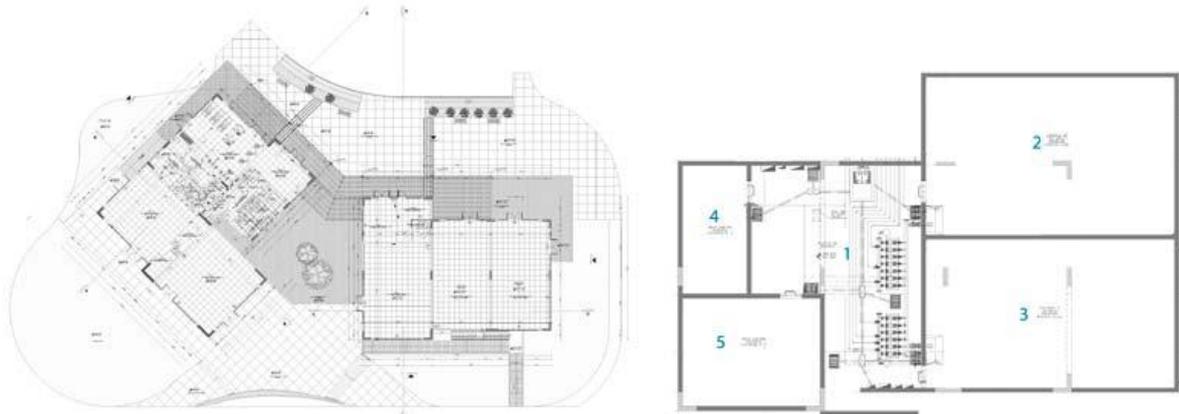
En el caso de la Cisterna N° 2, el sistema de alta presión está conformado por siete bombas de 10 HP, mientras que el de media presión cuenta con seis bombas de 10 HP. En tanto, la Cisterna N° 3 presenta un sistema de alta presión de seis bombas de 7 ½ HP, y uno de media presión con cinco bombas.

Figura 50. Casa Club y detalle del sistema de bombeo: 1. Cuarto de bombas. 2. 3. Cisternas edificios. 4. 5. Cisternas sistema contra incendio

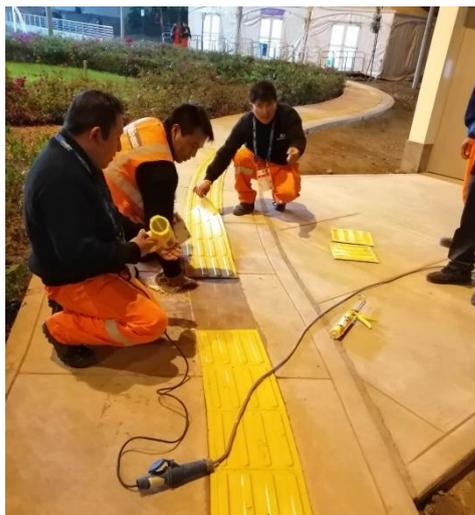
Figura 64. Pegado de podo táctiles áreas comunes de la Villa

En la Figura N° 64 se muestra el trabajo de pegado de podo táctiles, colocados en las áreas comunes de la Villa.

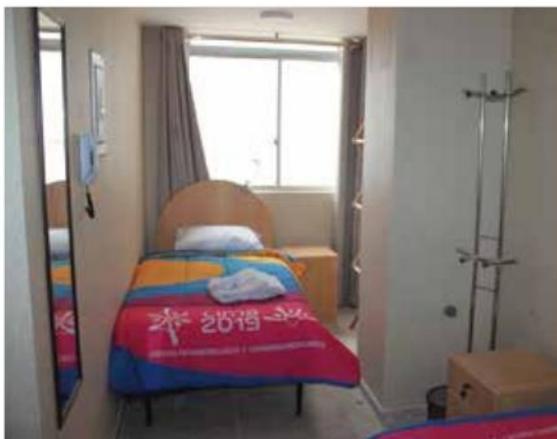
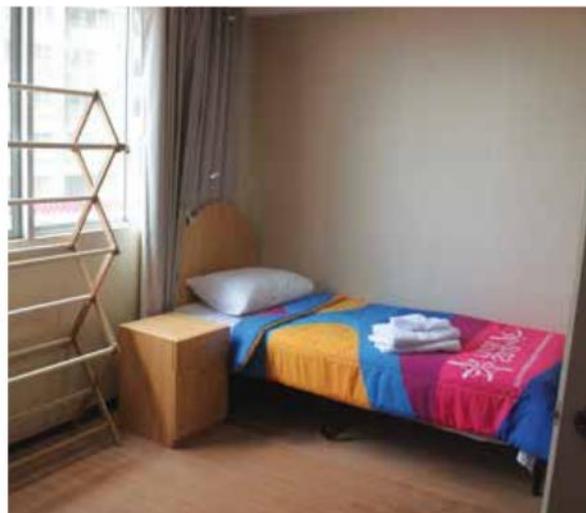
Figura 65. Implementación de dormitorios de la Villa

Los ambientes interiores de cada departamento serán acondicionados como dormitorios para alojar a los deportistas participantes.

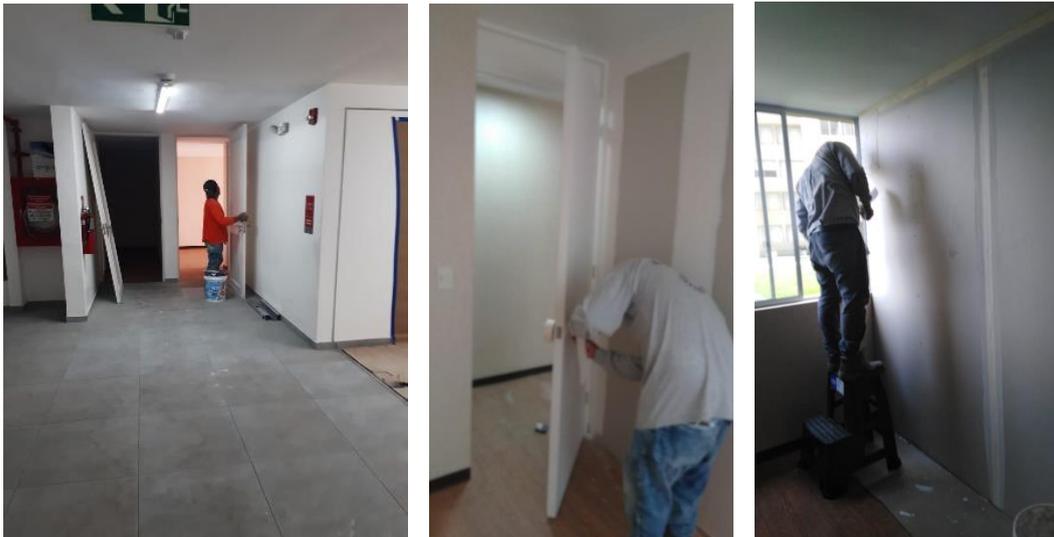
Figura 75. Registro fotográfico de supervisión de actividades en Dormitorio 2

En las Figuras N° 75 y N° 76 se muestra un extracto del registro fotográfico del bachiller durante la supervisión de los trabajos en la Villa de Atletas – Etapa de Adecuación.

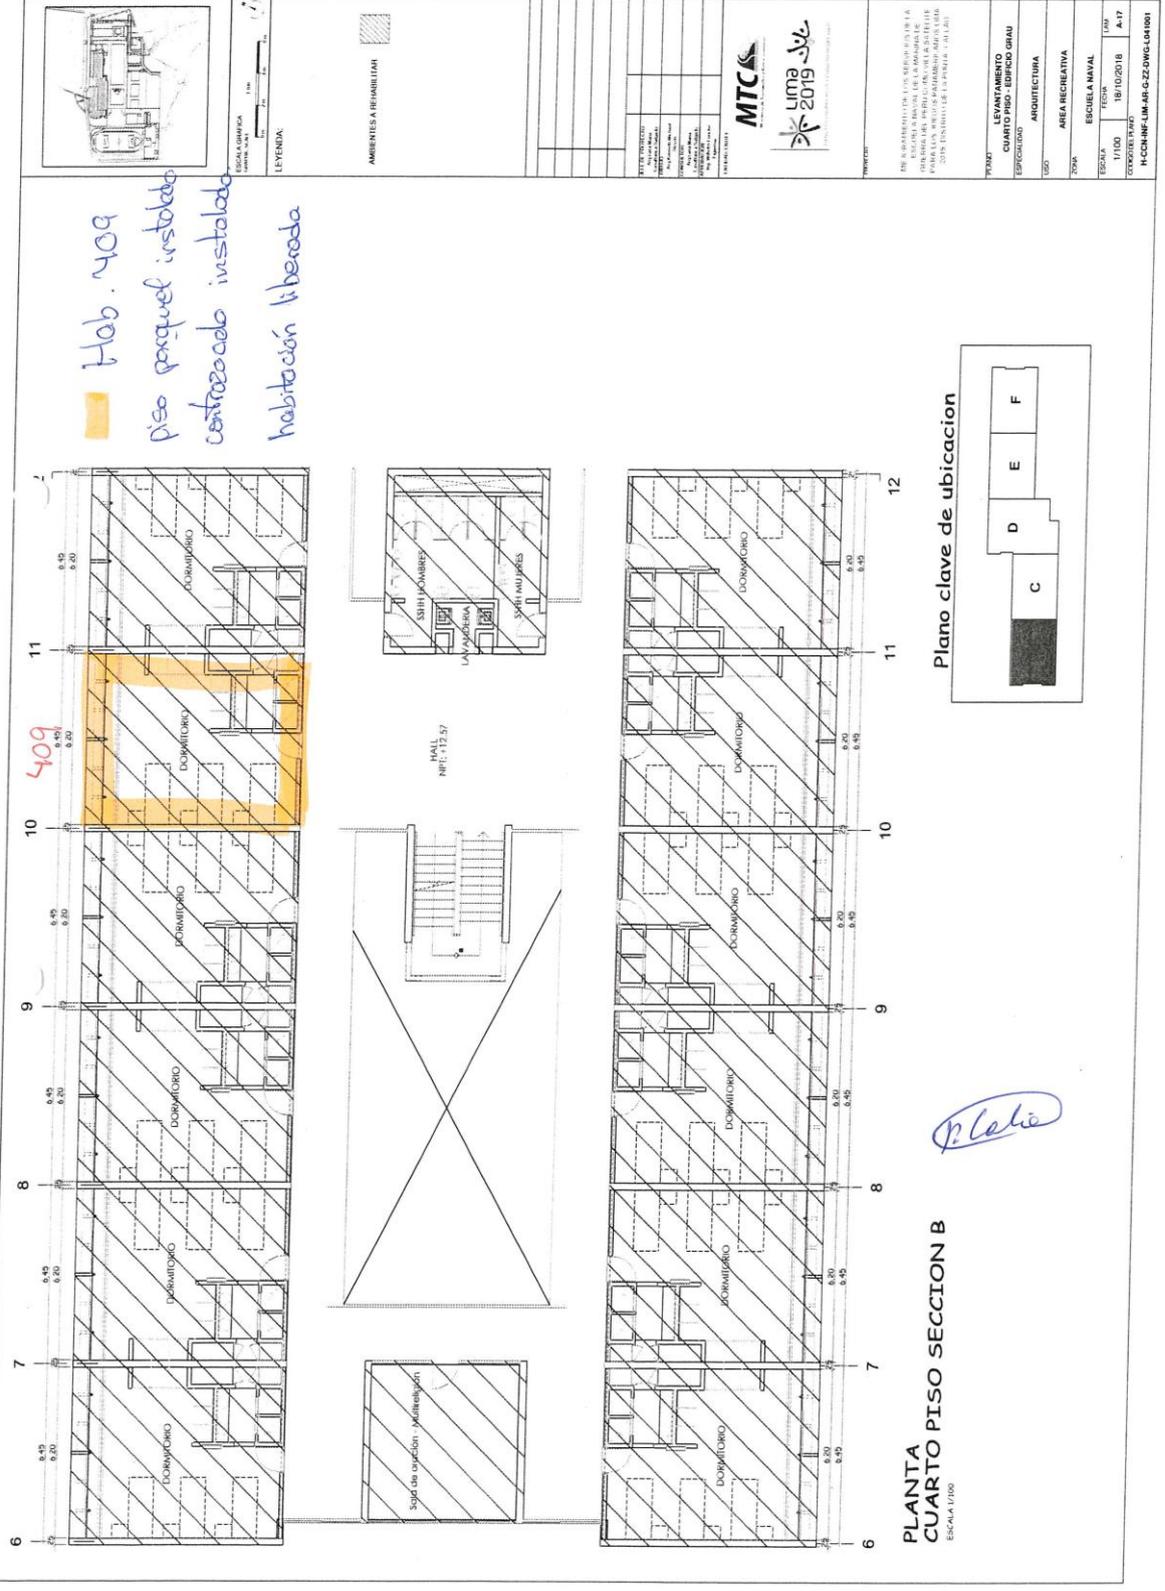
Hab. 409
 piso parquet instalado
 contraazado instalado
 habitación liberada

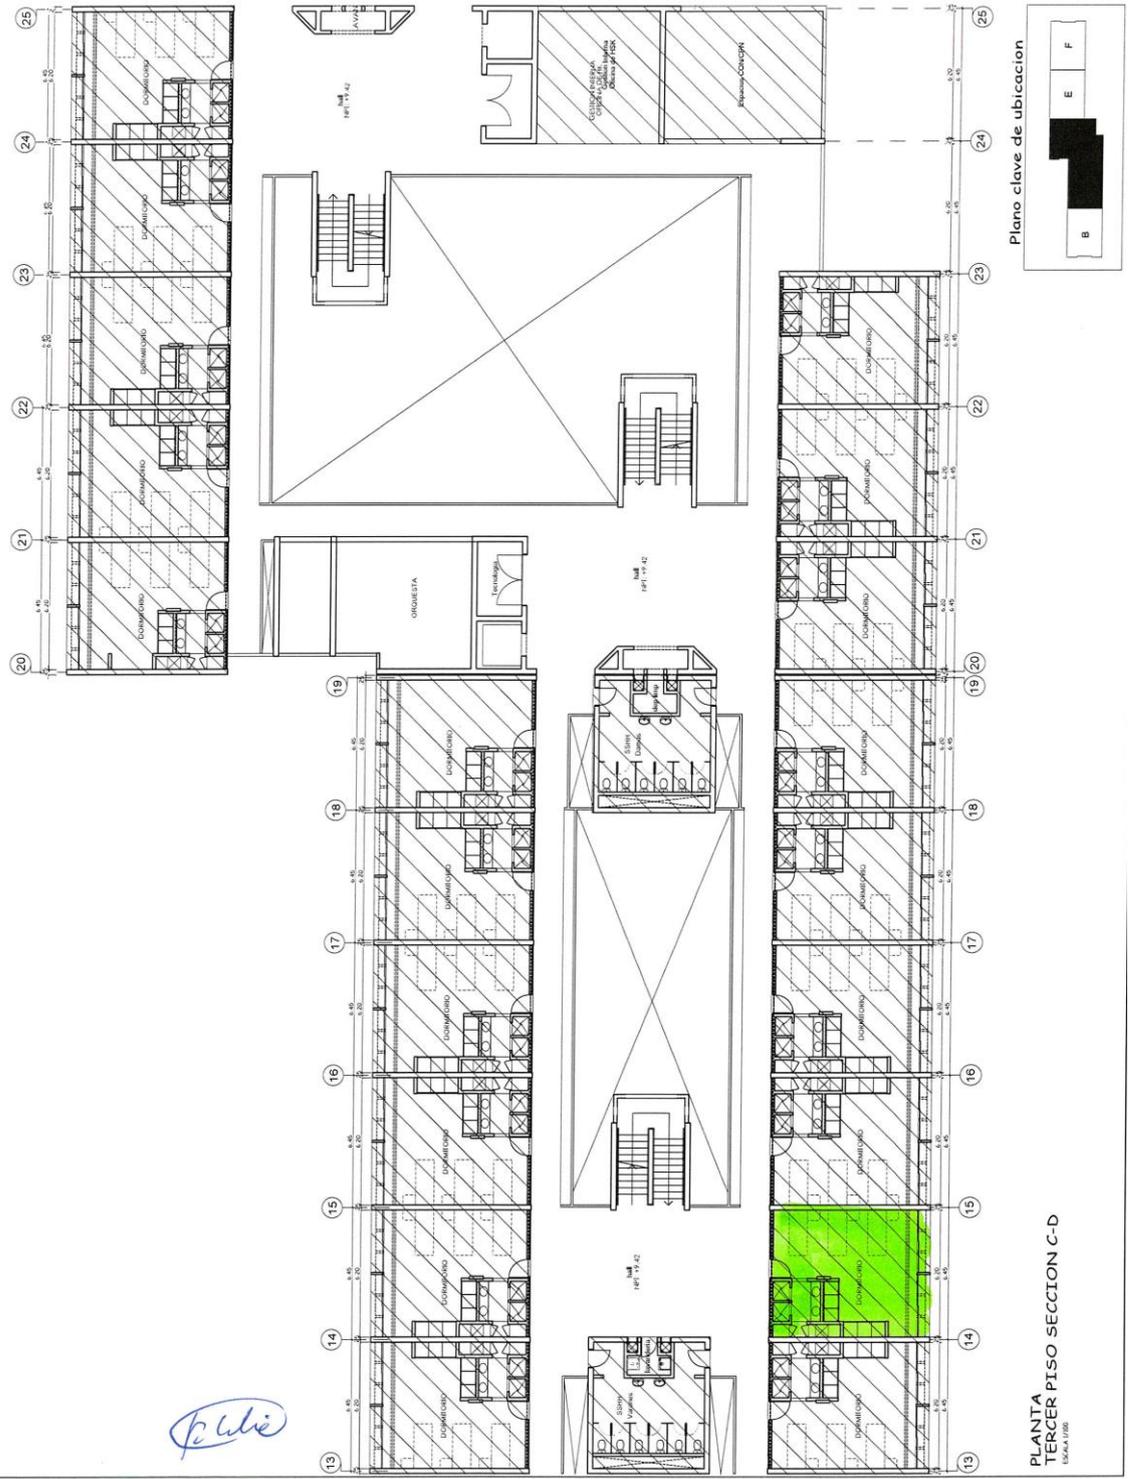
PLANTA TERCER PISO SECCION C-D
ESCALA 1/1000

PLANO	LEVANTAMIENTO TERCER PISO EDIFICIO
ESPECIALIDAD	ARQUITECTURA
USO	ÁREA RECREATIVA
ZONA	ESCUELA NAVAL
ESCALA	1/1000
FECHA	18/10/2018
UNID.	A-1
COORDINADOR
