Trabajo de Suficiencia Profesional

**Ejecución del proyecto de agua y saneamiento a través  
del modelo núcleo ejecutor en el centro poblado  
de Carmen Alto, distrito de Santo Domingo de  
Acobamba - Huancayo, en el periodo  
2019 - 2020**

Huancayo, 2021

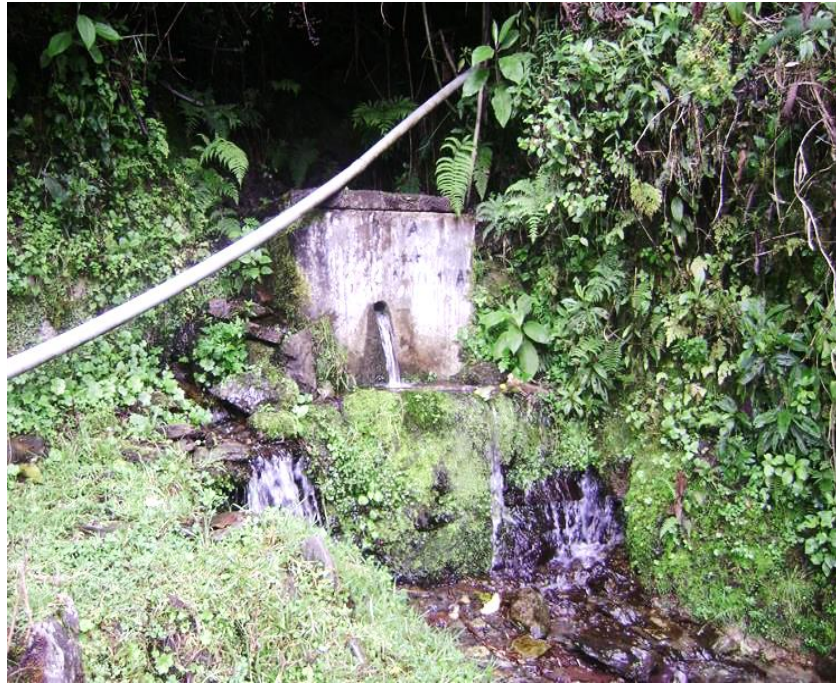
La estructura de captación del manantial "Putayako" existente, era del tipo Manantial de ladera, conformado por una cámara húmeda de (0.90 m)x(0.90 m)x(0.90 m) con muros de 0.15 m, esta captación contaba con una cámara de filtros sin embargo no contaba con material granular clasificado por lo que las partículas en suspensión no eran retenidas, esta cámara de filtros cuenta con tres pases de Ø2" hacia la cámara húmeda, tubería de limpia y rebose de Ø2" y tubería de salida de Ø1.1/2", se ha podido apreciar roturas en la tapa de concreto, rajaduras y filtraciones en la estructura de captación por lo que no nos asegura la potabilidad del agua captada, además se apreciaron las siguientes deficiencias:

- ✓ No se tenía instalado el cerco perimétrico, por lo cual hace vulnerable a la estructura debido a que hay facilidad para el ingreso de animales o personas que pueden deteriorar la estructura.
- ✓ Presentaba tarrajeo interior deficiente y se observaron rajaduras.
- ✓ La estructura no ha sido pintada desde su construcción y tampoco se han realizado mejoramientos y/o resanes en la estructura.
- ✓ Presentaban canastilla de succión para retener partículas que puedan provenir de la cámara de filtros, pero no cuenta con válvula de control. Las demás instalaciones hidráulicas se encuentran en mal estado (rebose, tapones y accesorios de unión).
- ✓ La cámara de filtros no contaba con material granular clasificado, que tiene por finalidad evitar el socavamiento del área adyacente a la cámara y de retener algún material en suspensión que pueda provenir de la fuente de abastecimiento.

✓ Las tapas de inspección de la cámara de filtros y cámara húmeda son de concreto y se encuentran en estado deteriorado, lo que no garantiza que no exista contacto con el ambiente exterior para evitar la contaminación.

*Figura 6: Captación manantial "Putayako".*

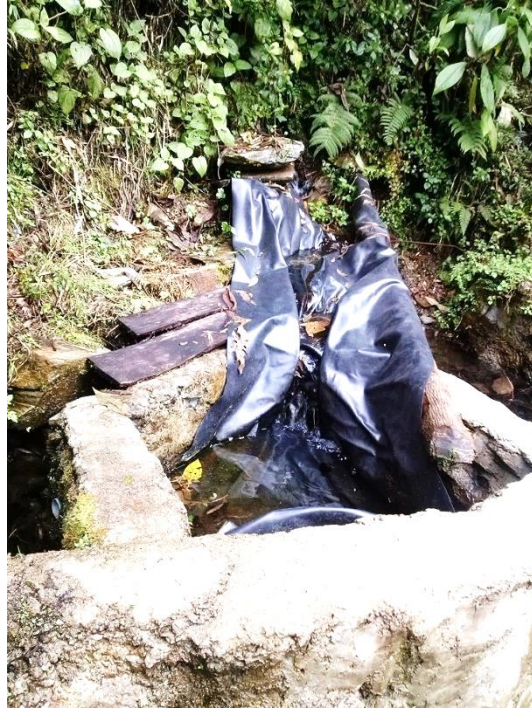
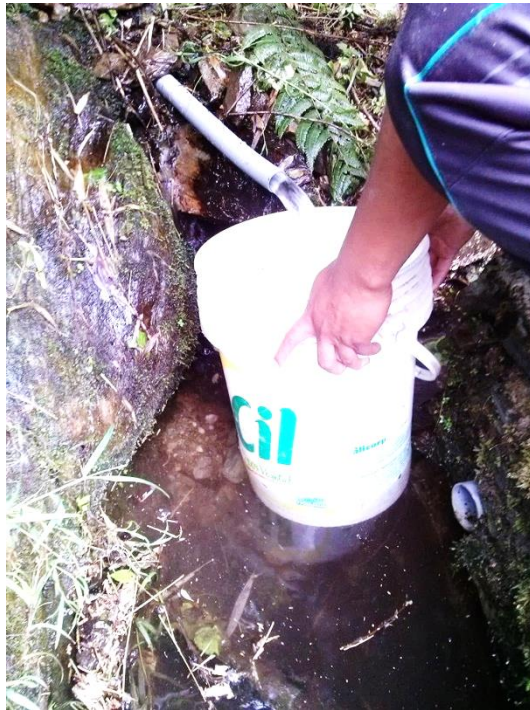
✓ No se tenía instalado el cerco perimétrico de protección por lo cual lo hace vulnerable a la estructura debido a que hay facilidad para el ingreso de animales o personas que pueden deteriorar la estructura.

- ✓ Presentaba tarrajeo interior deficiente, se observan rajaduras.
- ✓ La estructura no ha sido pintada desde su construcción, ni se han realizado otras mejoras en la estructura como resanes.
- ✓ No presentaba canastilla de succión para retener partículas. Las demás instalaciones hidráulicas se encuentran en mal estado (rebose, tapones y accesorios de unión).
- ✓ No contaba con válvula de control.
- ✓ No poseía tapa de concreto para inspección de la cámara húmeda se encuentra rota.
- ✓ Se observo desgaste en el tarrajeo, y falta de mantenimiento.

*Figura 7: Captación quebrada "Chocton".*

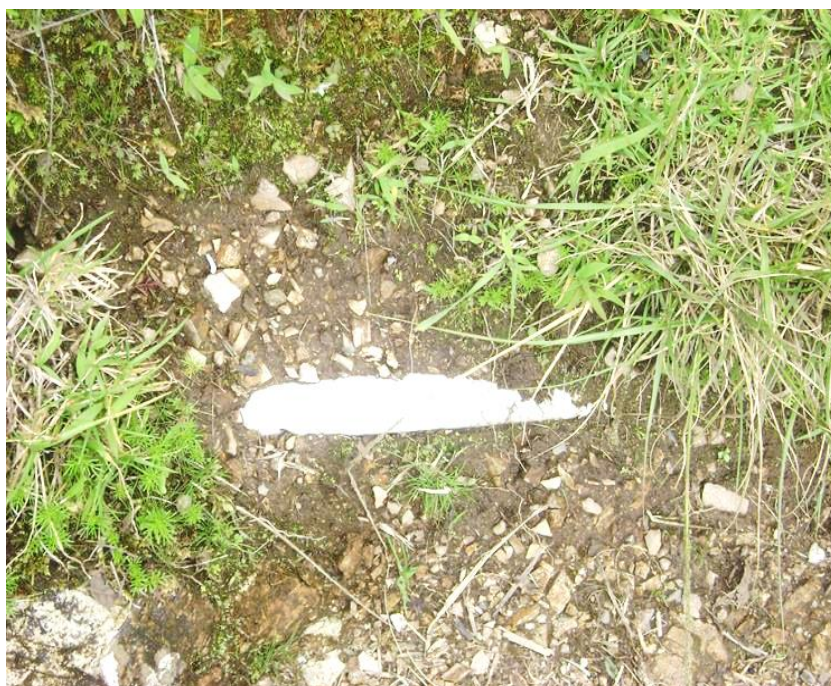
“Putayako” hasta el punto de reunión (mediante una “t”) con la línea de conducción de la captación quebrada “Chocton”, desde el punto de reunión (mediante una “t”) hasta la CRP - 01 (Cámara Rompe Presión 01), desde la CRP - 01 (Cámara Rompe Presión 01) hasta la CRP - 02 (Cámara Rompe Presión 02), desde la CRP - 02 (Cámara Rompe Presión 02) hasta la CRP - 03 (Cámara Rompe Presión 03), desde la CRP - 03 (Cámara Rompe Presión 03) hasta la CRP - 04 (Cámara Rompe Presión 04), desde la CRP - 04 (Cámara Rompe Presión 04) hasta la CRP - 05 (Cámara Rompe Presión 05) y desde la CRP - 05 (Cámara Rompe Presión 05) hasta el reservorio apoyado existente, el material es de PVC y tenía una longitud acumulada de 2,530.14 m. La mayor parte de la línea se encuentra enterrada a una profundidad de 40 - 60 cm.

*Figura 8: Línea de conducción expuesta.*

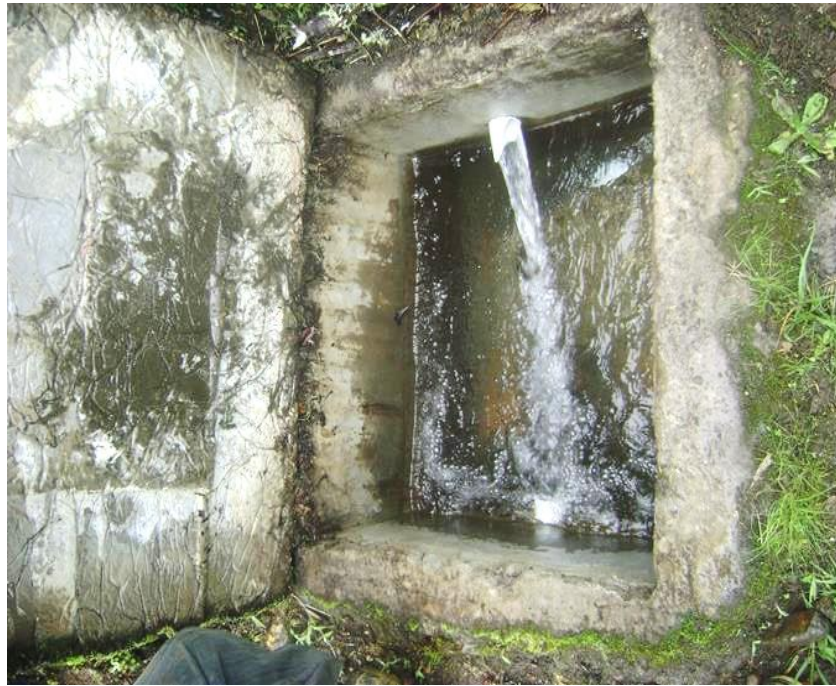
encontraban rotas, adicionalmente no presentan cerco perimétrico y no recibían mantenimiento.

*Figura 9: Cámara rompe presión existente CRP-T6*

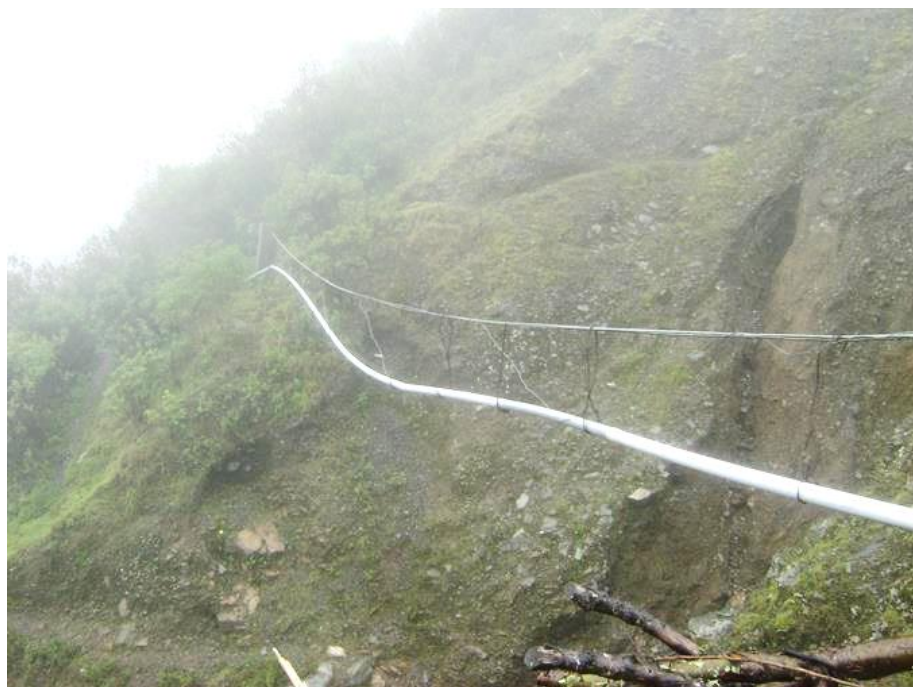
*Figura 10: Pase aéreo existente de 20 m.*

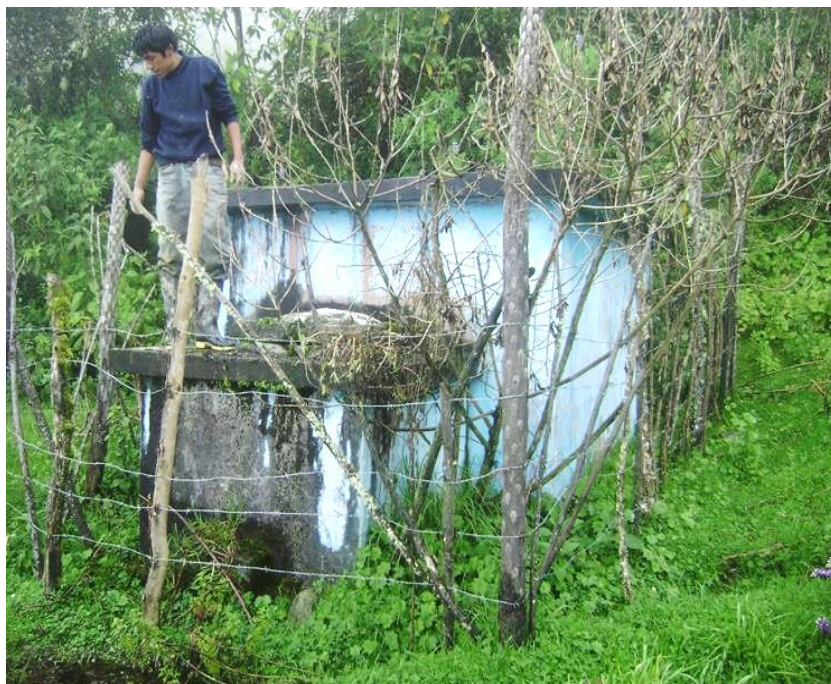
- ✓ Fue construido en el año 1995 por FONCODES con el apoyo de los pobladores beneficiarios.
- ✓ Contaba con cerco perimétrico con alambre de púas y palos, no cuenta con puerta de acceso; todo ello hace vulnerable a la estructura debido a la facilidad para el ingreso de animales o personas que pueden deteriorar la estructura.

- ✓ Presentaba tarrajeo interior deficiente, existía desgaste del tarrajeo que se encuentra en contacto con el agua.
- ✓ Presentaba tarrajeo exterior y la estructura solo es pintada anualmente, mas no involucra otras mejoras en la estructura como resanes.

- ✓ No se tenía el sistema de cloración.
- ✓ Posee ventilación de Ø2”- PVC, sin protección con malla tipo mosquitero.

*Figura 11: Reservorio apoyado de 6.00 m<sup>3</sup> de capacidad.*

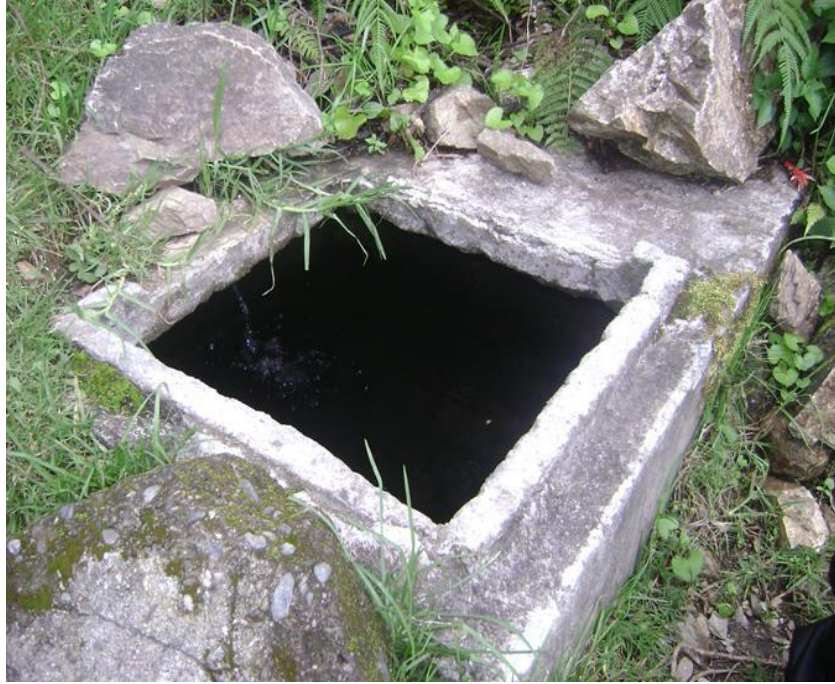
Cuando se hizo la instalación de la red de distribución, se consideró la instalación de cámaras rompe presión Tipo VII, las mismas que se encuentran en mal estado de conservación. La línea no cuenta con válvulas de purga ni válvulas de aire.

*Figura 12: Cámara rompe presión CRP-T7*

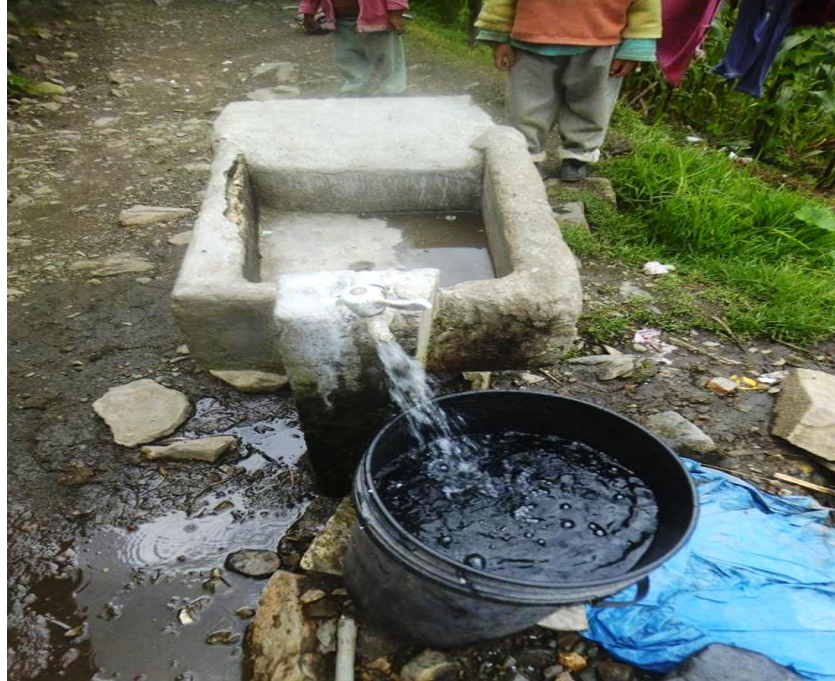
Las conexiones existentes eran de material de PVC y la tubería era de diámetro de  $\text{Ø}1/2''$ . Estas se encontraban expuestas como se puede apreciar en la siguiente ilustración y en la única conexión domiciliaria del tipo domestica la acometida es a través de una válvula de control que termina fuera de la vivienda. Los pobladores que no cuentan con conexiones domiciliarias se abastecen acarreado agua con baldes o mangueras instaladas directamente a las cámaras rompe presiones más cercanas.

*Figura 13: Conexión domiciliaria doméstica.*

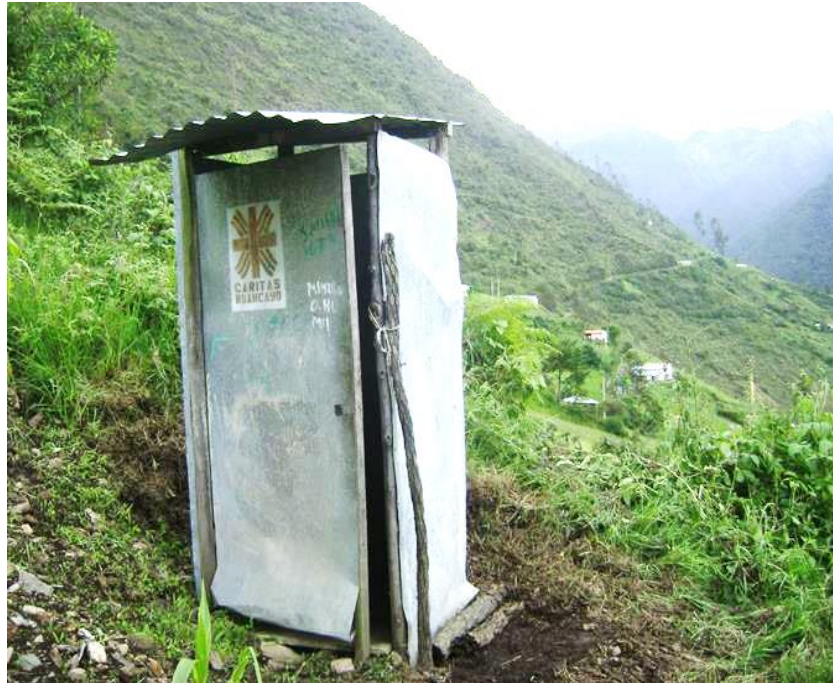
Existían 50 letrinas del tipo hoyo seco, 15 construidas en el año 1995 por FONCODES, 05 construidas por la ONG “Caritas Perú” y 30 letrinas fueron construidas por los mismos pobladores con recursos propios. La mayoría de las letrinas existentes se encontraban en mal estado ya que las familias no realizaban el mantenimiento de estas y manifestaron que no han recibido capacitación al respecto.

Figura 14: Letrina del Tipo Hoyo Seco.

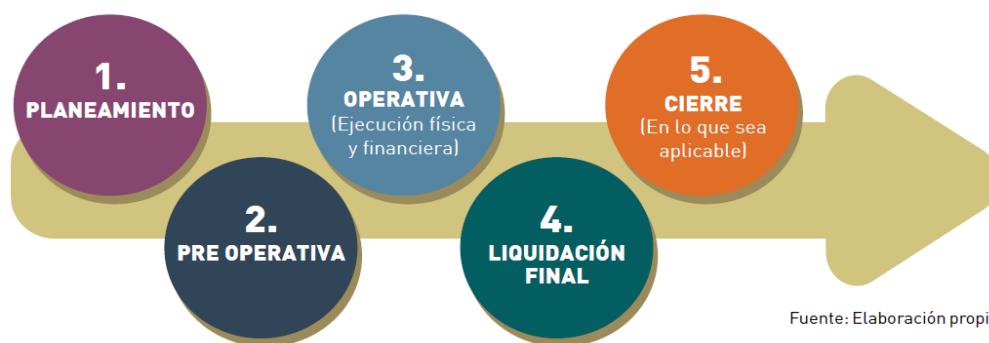
El ciclo del proyecto con Núcleo Ejecutor está constituido por cinco etapas con actividades estratégicas como se puede apreciar en la figura siguiente:

*Figura 20: Etapas del ciclo de proyecto con núcleo ejecutor*

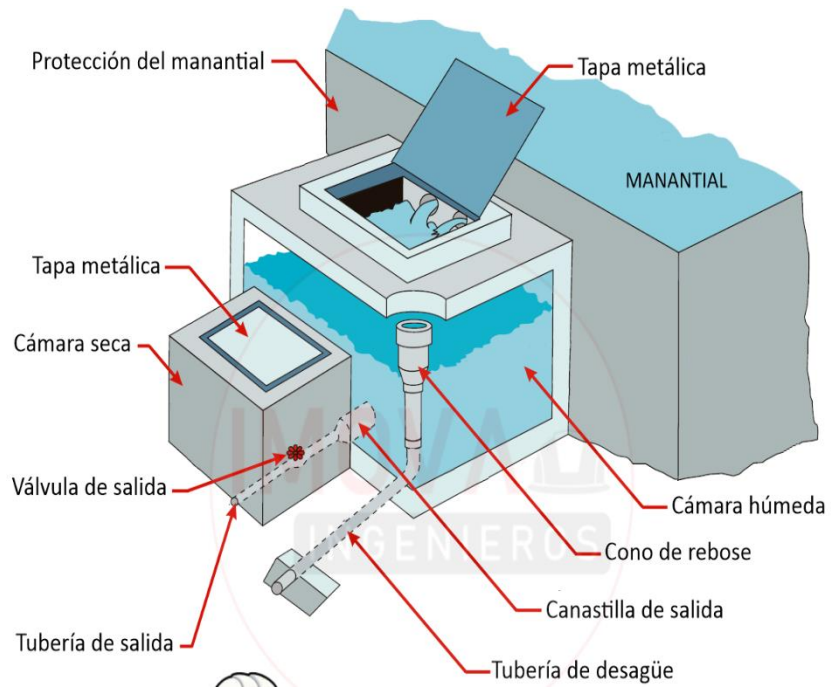
cámara y de quietamiento de algún material en suspensión. La cámara húmeda tiene un accesorio (canastilla) de salida y un cono de rebose que sirve para eliminar el exceso de producción de la fuente (5).

*Figura 22: Captación de Manantial de ladera*

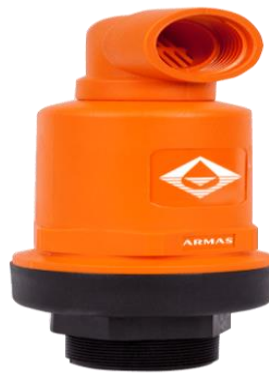
El aire acumulado en los puntos altos provoca la reducción del área de flujo del agua, produciendo un aumento de pérdida de carga y una disminución del gasto. Para evitar esta acumulación es necesario instalar válvulas de aire pudiendo ser automáticas o manuales, las válvulas de aire automáticas son dispositivos hidromecánicos previstos para efectuar automáticamente la expulsión y entrada de aire a la conducción.

Figura 25: Válvula de aire automáticas

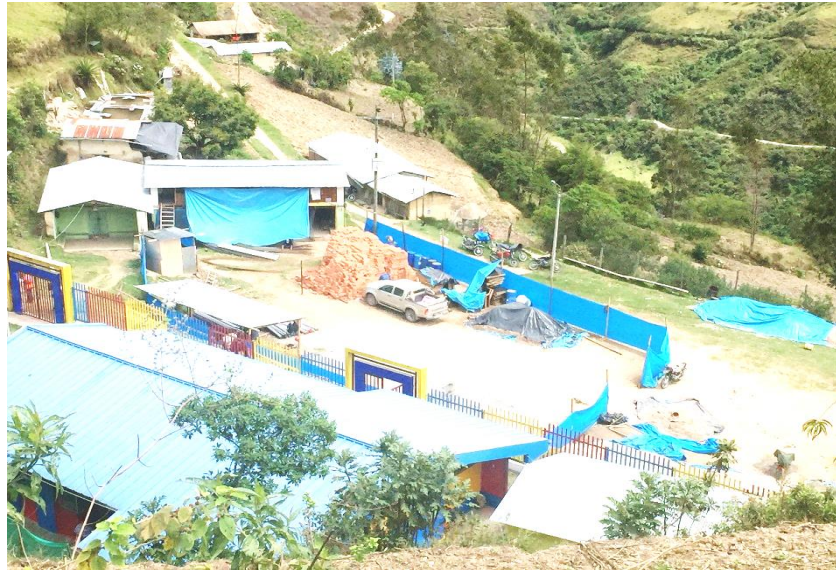
El material utilizado para el acondicionamiento de dicha infraestructura se usó Rollizos de eucalipto, en donde todo el perímetro ha sido recubierto con manta arpillera y los ambientes se acondicionaron con triplay y cobertura de calamina galvanizada.

Figura 45: Vista fotográfica de campamento, oficinas y almacenes

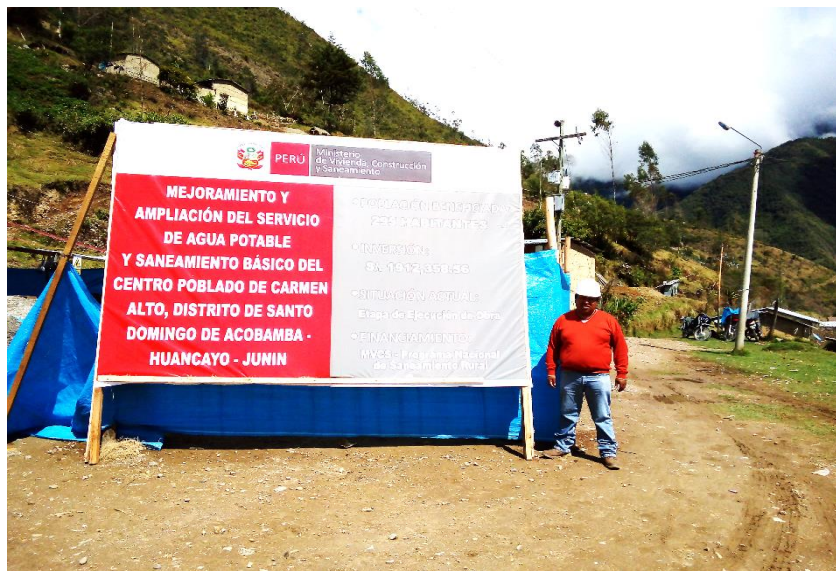
Se instaló un cartel de identificación de obra de dimensiones 3.60 x 2.40 m, en el cual se indicaron las características más resaltantes de la obra y se colocó en un lugar visible a nivel de la carretera.

Figura 46: Vista fotográfica de instalación de cartel de obra

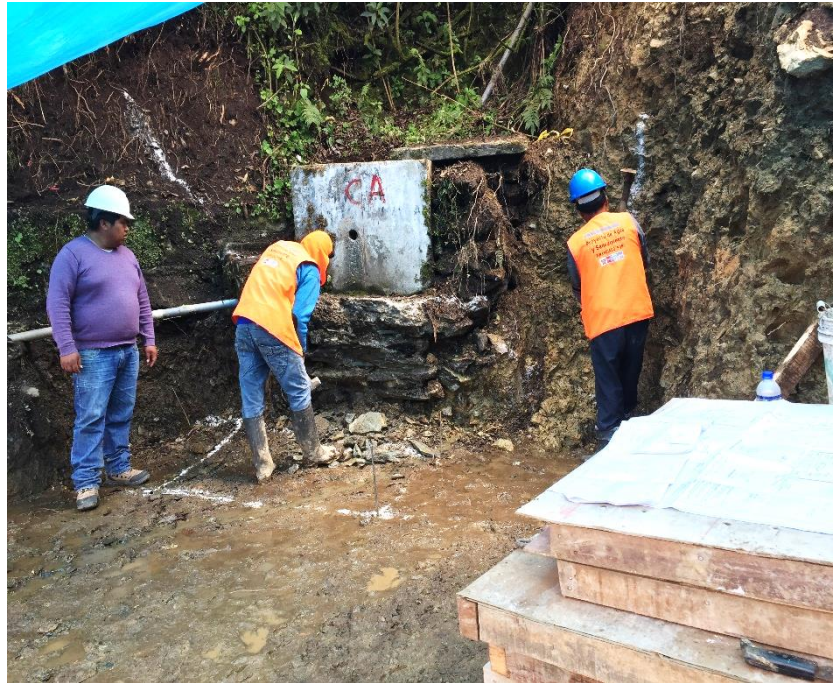
*Figura 48: Vista fotográfica de ejecución de las partidas preliminares en captación*

1.- Se ejecutó la partida de limpieza de terreno manual, trazo y replanteo y demolición de concreto existente en el área donde se construyó la captación tipo ladera.

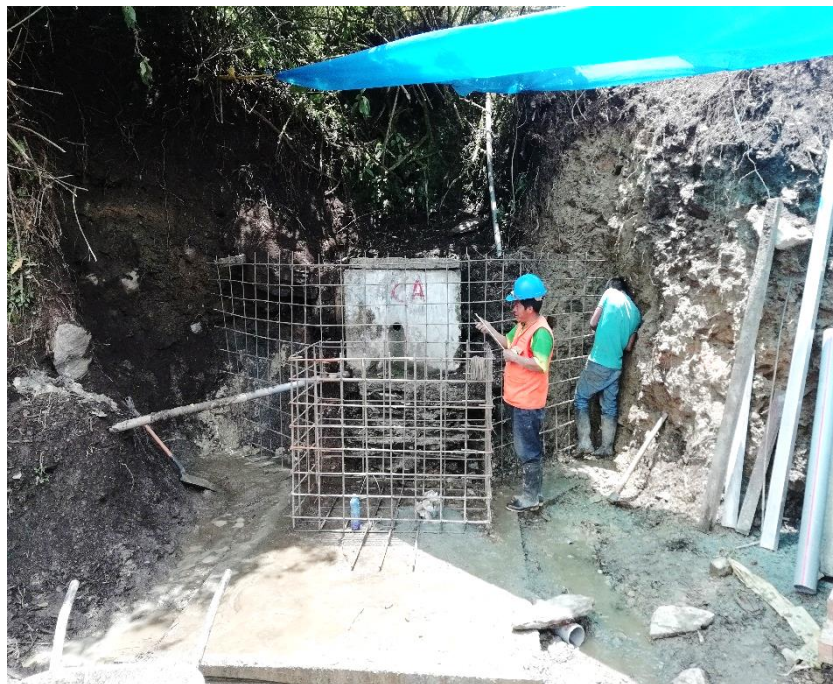
*Figura 49: Vista Fotográfica de Habilidad de Acero Corrugado en Captación*

2.- Se ejecutó la partida de habilitación de acero corrugado  $f'y= 4200 \text{ kg/cm}^2$ , el cual sirvió de estructura de soporte para el vaciado de concreto armado en la captación tipo ladera.

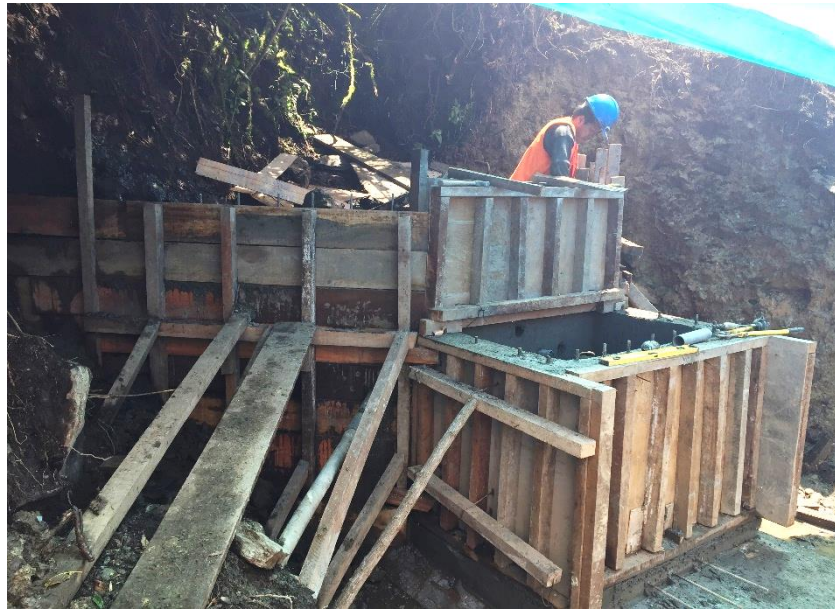
*Figura 50: Vista Fotográfica de Encofrado en Captación*

3.- Se ejecutó la partida de encofrado con maderas y formas habilitadas con material de triplay fenólico de 18 mm, para el vaciado de concreto en la captación tipo ladera.

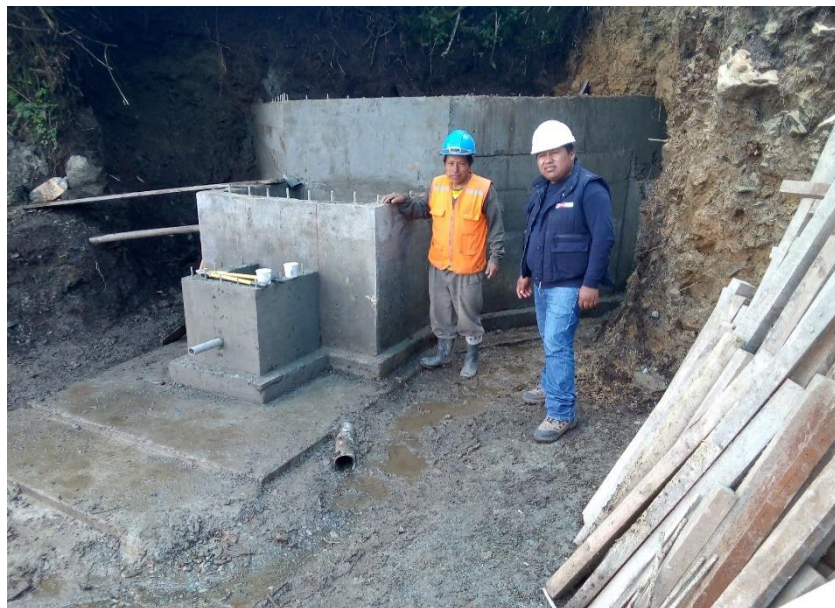
*Figura 51: Vista Fotográfica de Estructura de Concreto Armado en Captación*

4.- Se ejecutó la partida de vaciado de Concreto  $f'c = 210 \text{ kg/cm}^2$  s/Mezcladora, para el cual se utilizó los materiales de piedra chancada de  $\frac{1}{2}$ ", arena gruesa, agua y aditivo impermeabilizante liquido sika-1 y las proporciones han cumplido de acuerdo con el diseño de mezclas de laboratorio.

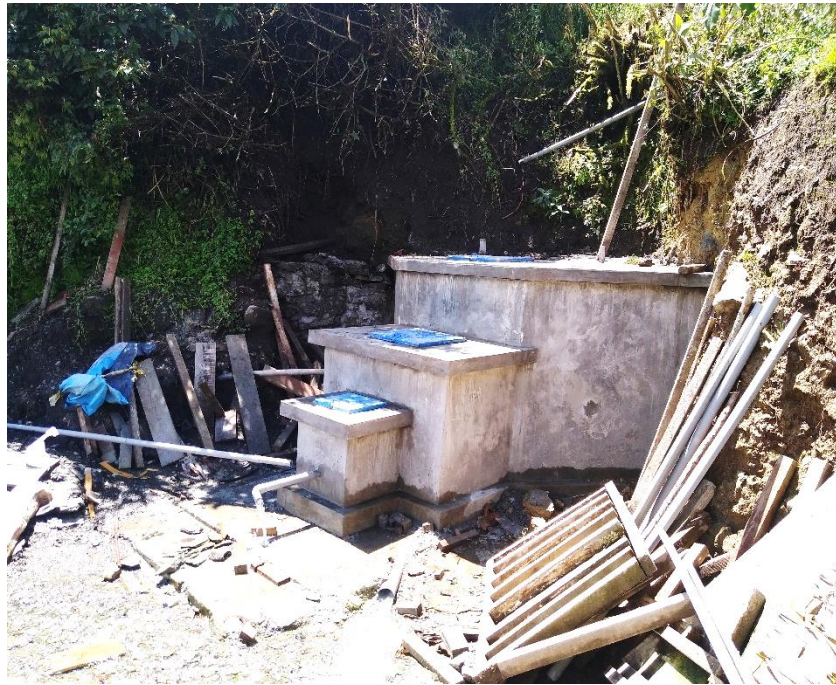
*Figura 52: Vista fotográfica en donde se aprecia los acabados y tapa metálica en estructura de captación.*

5.- Se ejecutó la partida de tarrajeo con impermeabilizante mezcla 1:1; e=2 cm en tarrajeo de interiores y en el tarrajeo exterior mezcla de proporciones 1:2 e=2 cm, también se suministró y colocó tapa metálica e=1/8" de 0.60 x 0.60 m, una unidad en la cámara húmeda y otra en la cámara de filtros más el suministro y colocado de tapa metálica e=1/8" de 0.40 x 0.40 m en caseta de válvulas.

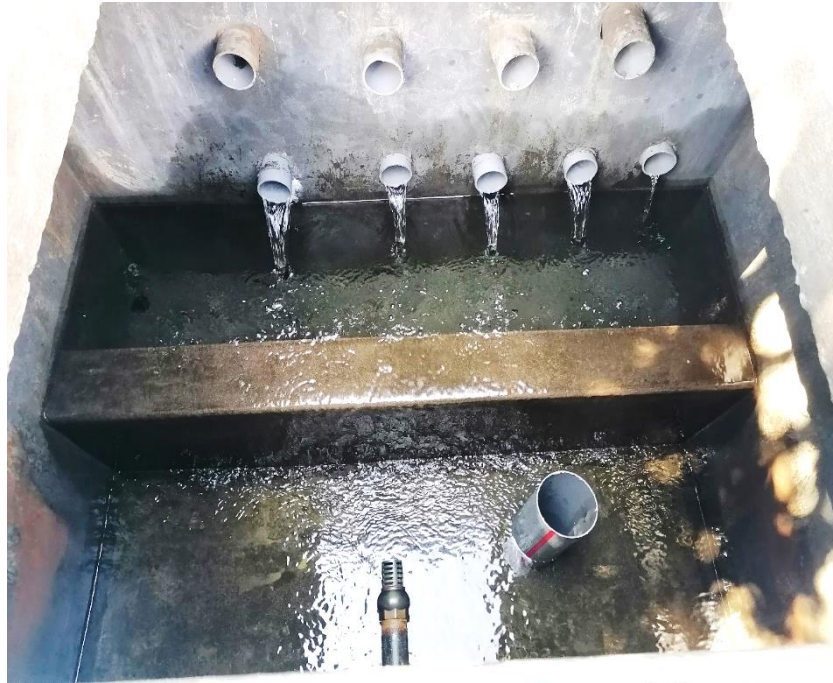
*Figura 53: Vista Fotográfica del Funcionamiento de la Cámara Húmeda en la Captación*

6.- Se ejecutó la partida de equipamiento hidráulico en donde se suministró e instaló canastilla de salida de bronce  $\phi=1\frac{1}{2}$ ", suministro e instalación de accesorios de rebose de PVC  $\phi=4$ ", también se aprecia el vertimiento de agua por los orificios (llorones) a la cámara húmeda en la captación.

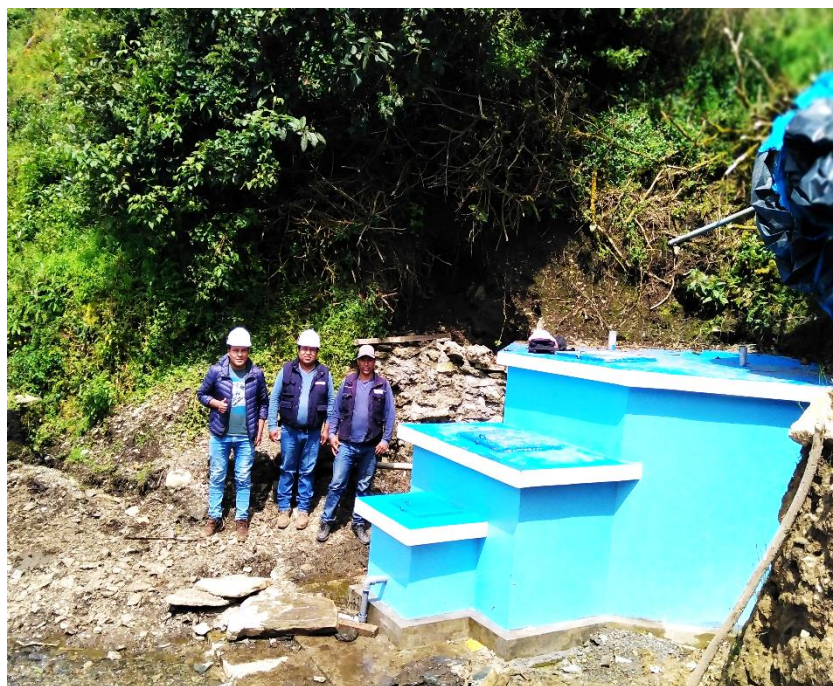
*Figura 54: Vista Fotográfica de la estructura de captación pintada*

7.- Se ejecutó la partida de pintura esmalte en muros exteriores de la estructura de captación.

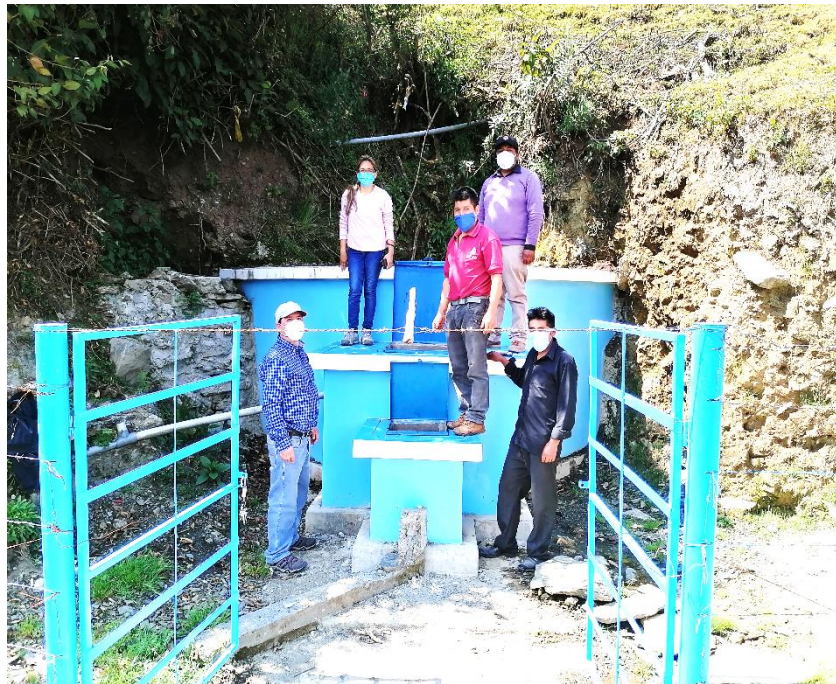
*Figura 55: Vista fotográfica de captación Putayako en funcionamiento con cerco de protección*

8.- Se ejecutó la partida de instalación de cerco perimétrico el cual sirve de estructura de protección construido con postes de F°G° y 5 hileras de alambres de púas; además se instaló una puerta de acceso de estructura metálica.

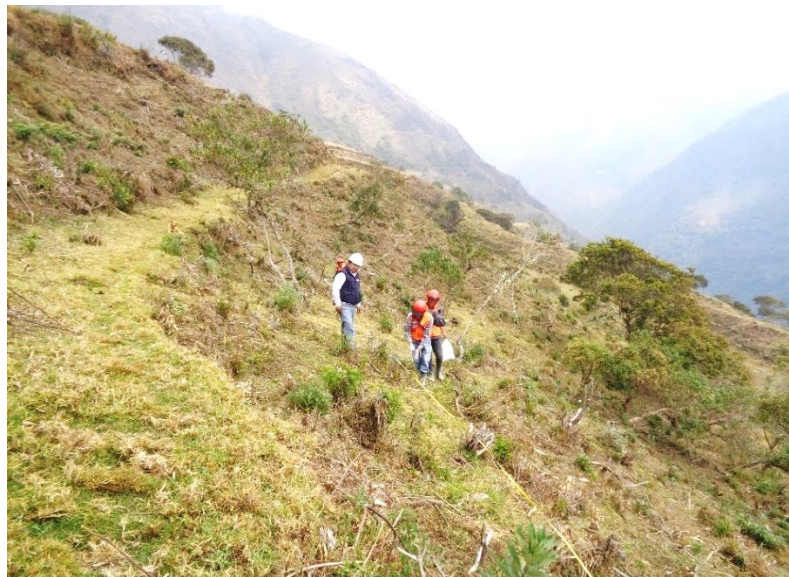
1.- Se ejecutó la partida de limpieza de terreno manual de zanjas, trazo, nivelación y replanteo de zanjas en la línea de conducción proyectado de acuerdo con el expediente técnico de obra.

Figura 57: Vista Fotográfica en el proceso de Trazo y Replanteo

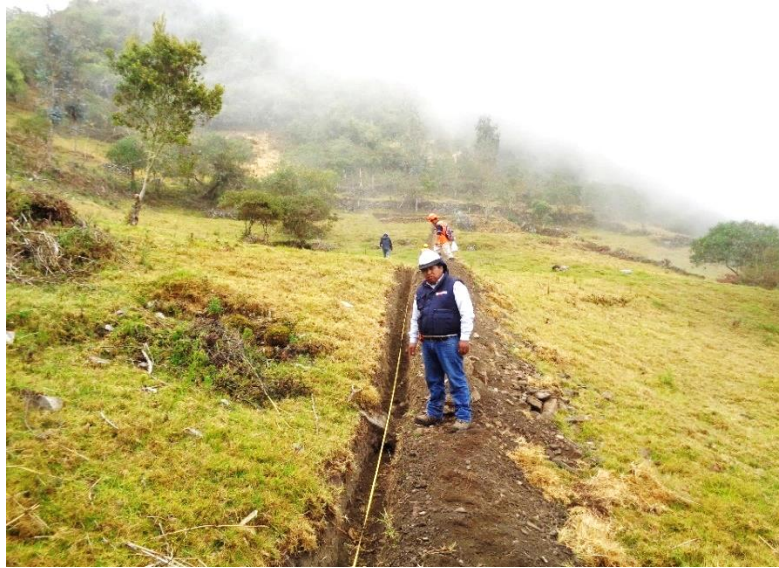
2.- Se ejecutó la partida de excavación manual de zanja de dimensiones 0.40 x 0.80 m para tubería de agua en terreno normal, en la línea de conducción proyectado de acuerdo con el expediente técnico de obra.

*Figura 58: Vista Fotográfica de excavación de terreno normal*

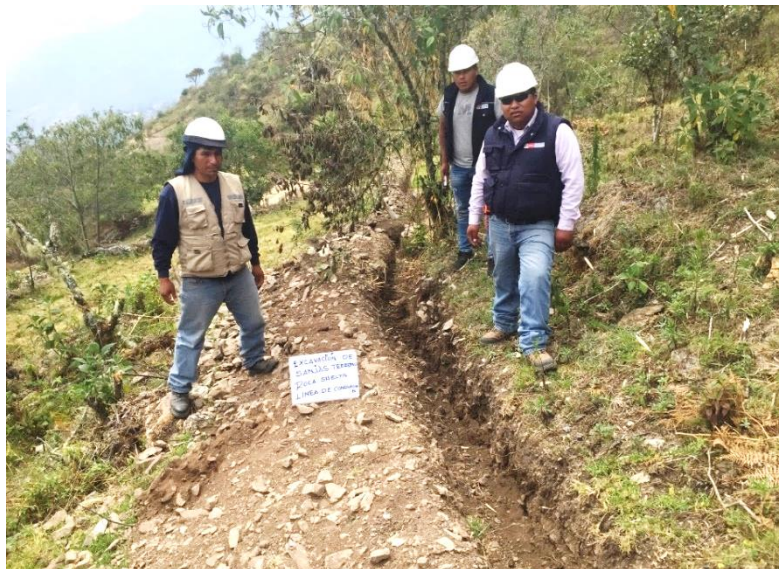
3.- Se ejecutó la partida de excavación manual de zanja de dimensiones 0.40 x 0.80 m para tubería de agua en terreno semirocoso, en la línea de conducción proyectado de acuerdo con el expediente técnico de obra.

*Figura 59: Vista Fotográfica en donde se aprecia la excavación de terreno semirocoso*

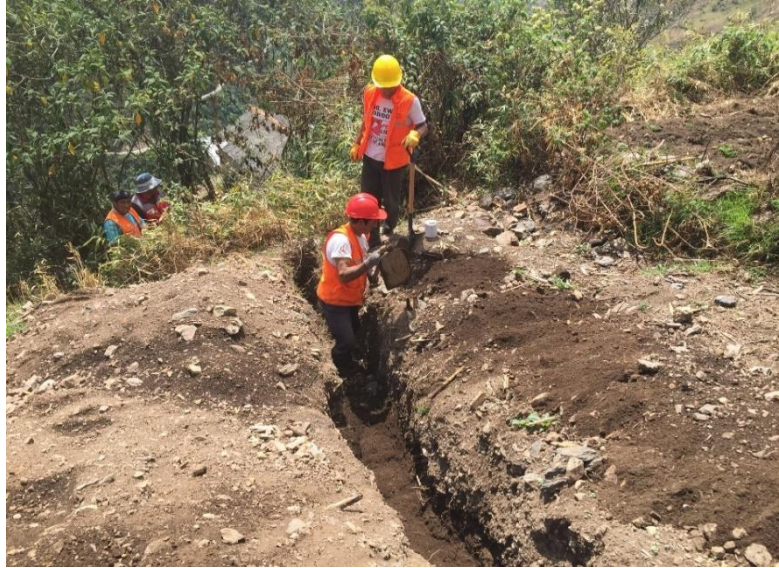
4.- Se ejecutó la partida de refine y nivelación terreno normal para tubería, cama de apoyo para tubería  $e=0.10$  m con material zarandeado, en la línea de conducción ejecutado de acuerdo con el expediente técnico de obra.

*Figura 60: Vista Fotográfica en donde se aprecia el colocado de cama de apoyo para tubería*

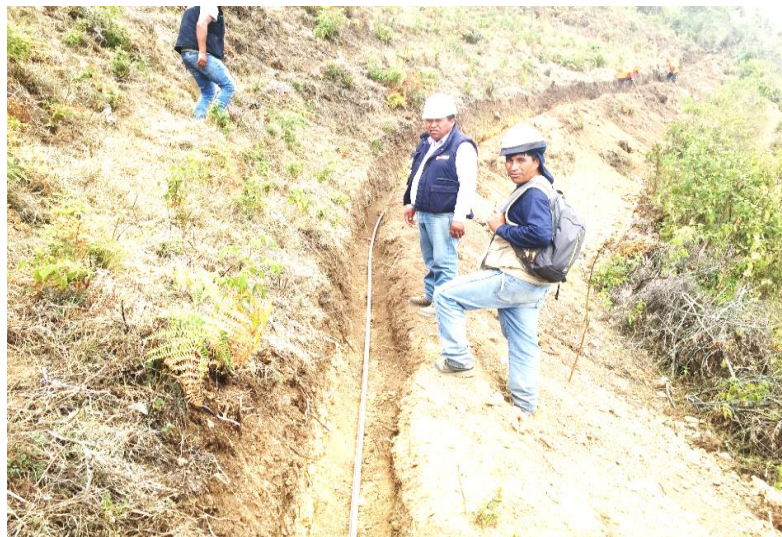
5.- Se ejecutó la partida de suministro e instalación de tubería PVC-SAP C-10 de diámetros de 1" y 1 1/2" de la marca NICOL, en la línea de conducción ejecutado de acuerdo con el expediente técnico de obra.

*Figura 61: Vista Fotográfica en donde se aprecia la instalación de tuberías de PVC*

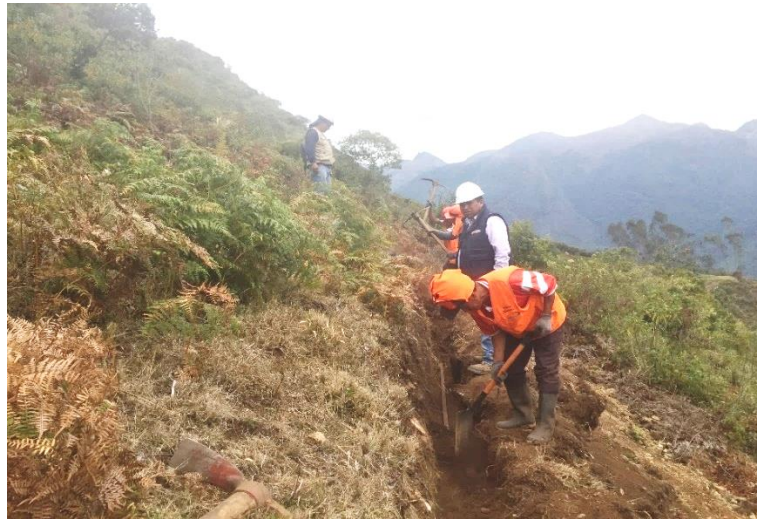
6.- Se ejecutó la partida de primer relleno compactado con material propio seleccionado con un espesor de 0.30 m, segundo relleno compactado con material propio seleccionado

con un espesor de 0.40 m, en la línea de conducción ejecutado de acuerdo con el expediente técnico de obra.

*Figura 62: Vista Fotográfica donde se aprecia los trabajos de relleno y compactado de zanjas*

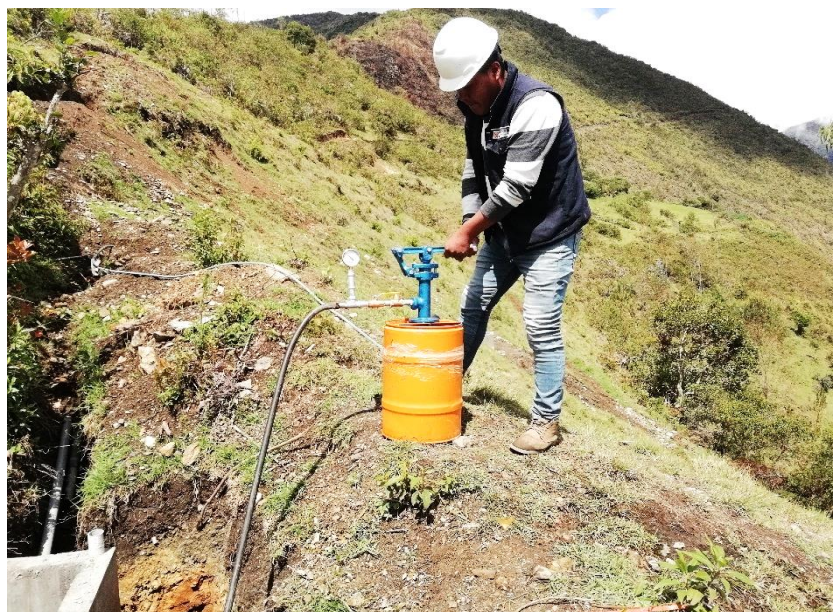
*Figura 63: Vista fotográfica en proceso de ejecución de prueba hidráulica en línea de conducción*

7.- Se ejecutó la partida de prueba hidráulica y desinfección en tubería de agua potable, en la línea de conducción ejecutado de acuerdo con el expediente técnico de obra.

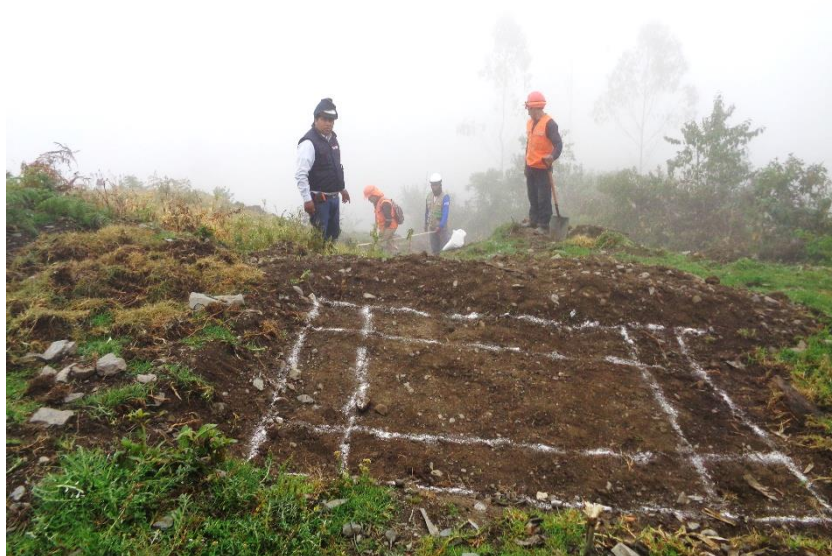
1.- Se ejecutó la partida de limpieza de terreno manual, trazo y replanteo preliminar, excavación manual en terreno, refine y nivelación de fondo de terreno para la construcción de la estructura de acuerdo con el expediente técnico de obra.

*Figura 65: Trabajos de trazo y replanteo en CRP tipo VI*

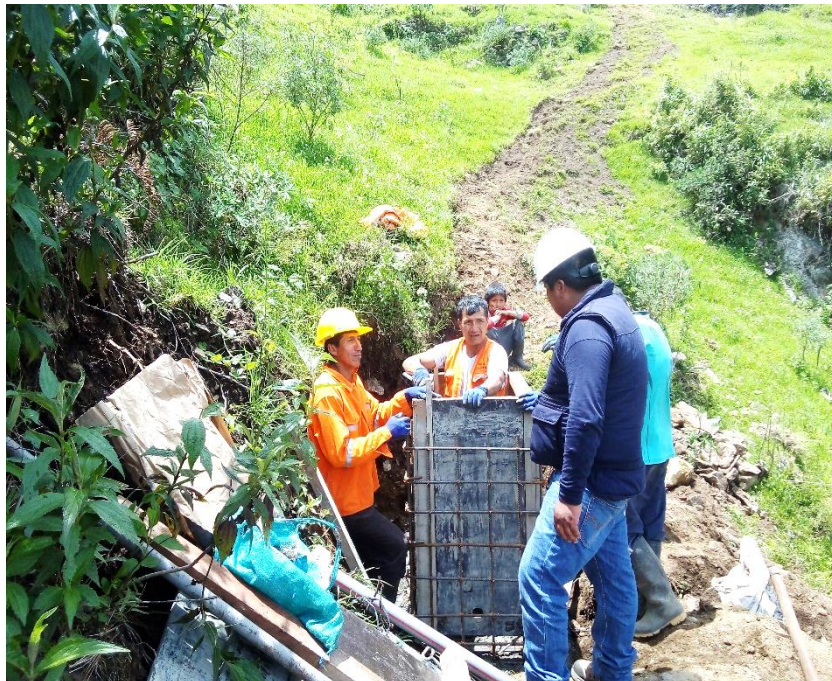
*Figura 66: Trabajos de encofrado en CRP tipo VI*

2.- Se ejecutó la partida de habilitación de acero corrugado  $f_y = 4200 \text{ kg/cm}^2$  y encofrado de la estructura de acuerdo con el expediente técnico de obra.

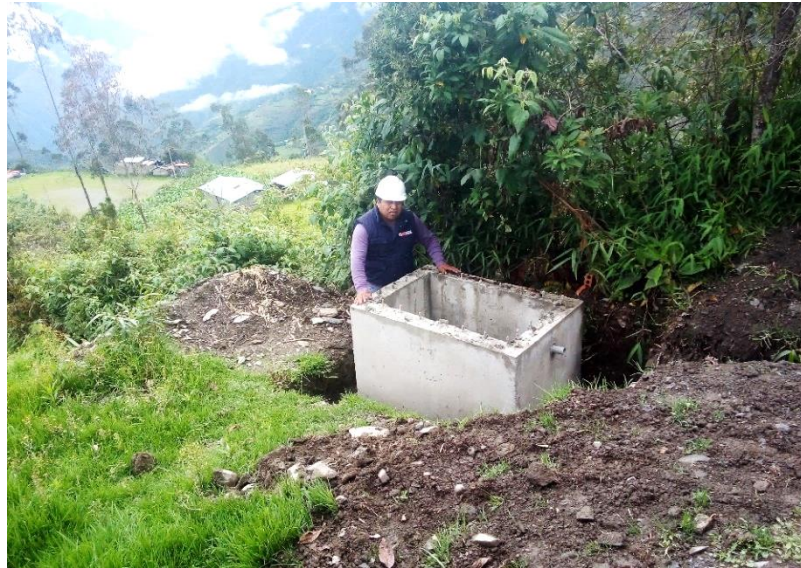
3.- Se ejecutó la partida de vaciado de concreto  $f'c=175 \text{ kg/cm}^2$ , s/mezcladora en donde se colocó el acero corrugado  $f'y= 4200 \text{ kg/cm}^2$  y encofrado de la estructura de acuerdo con el expediente técnico de obra.

*Figura 67: Verificación de estructura de concreto CRP tipo VI*

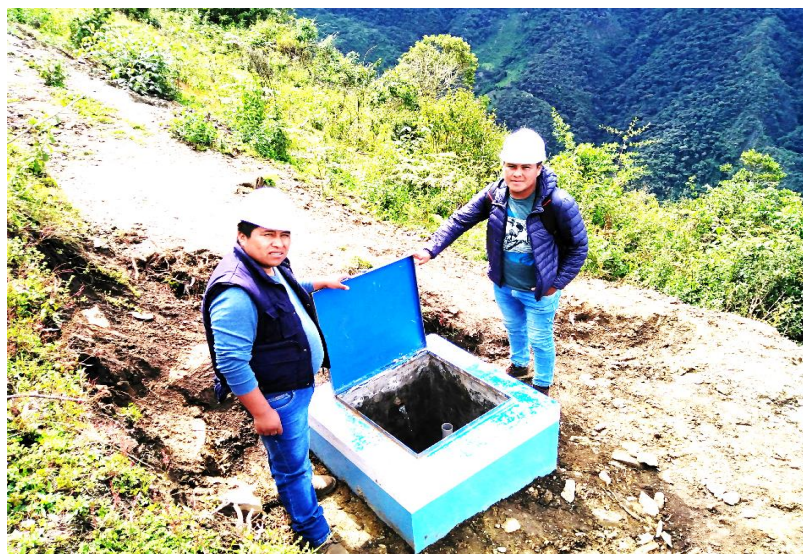
4.- Se ejecutó la partida de suministro e instalación de tapa metálica de 0.60 x 0.60 cm, instalación de accesorios de CRP-tipo VI de diámetros  $\phi 1"$  y  $\phi 1 \frac{1}{2}"$ , pintura esmalte en exteriores, la estructura está funcionando y operativo de acuerdo con el expediente técnico de obra.

*Figura 68: Vista Fotográfica de Cámara Rompe Presión tipo IV en línea de conducción*

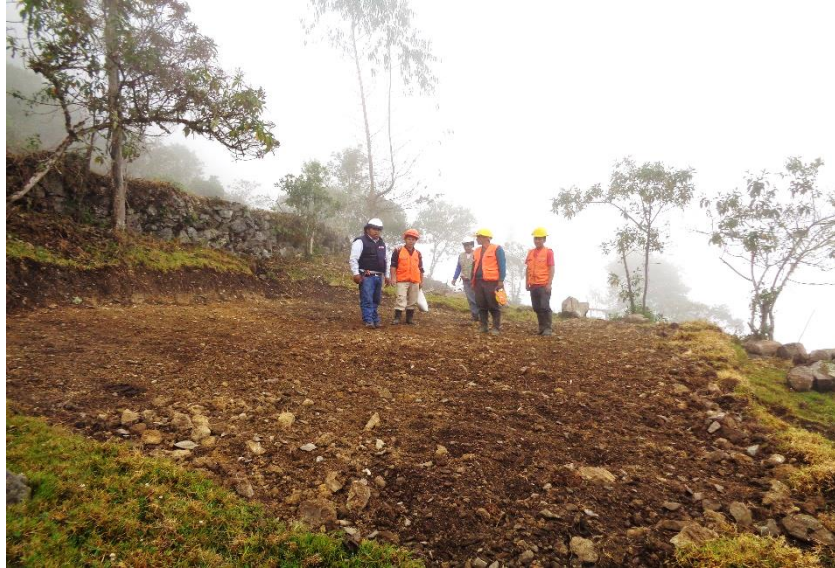
1.- Se ejecutó la partida de limpieza de terreno manual, trazo y replanteo preliminar en el terreno donde se ejecutó la estructura de reservorio de acuerdo con el expediente técnico de obra.

*Figura 70: Vista fotográfica en trabajos preliminares en reservorios*

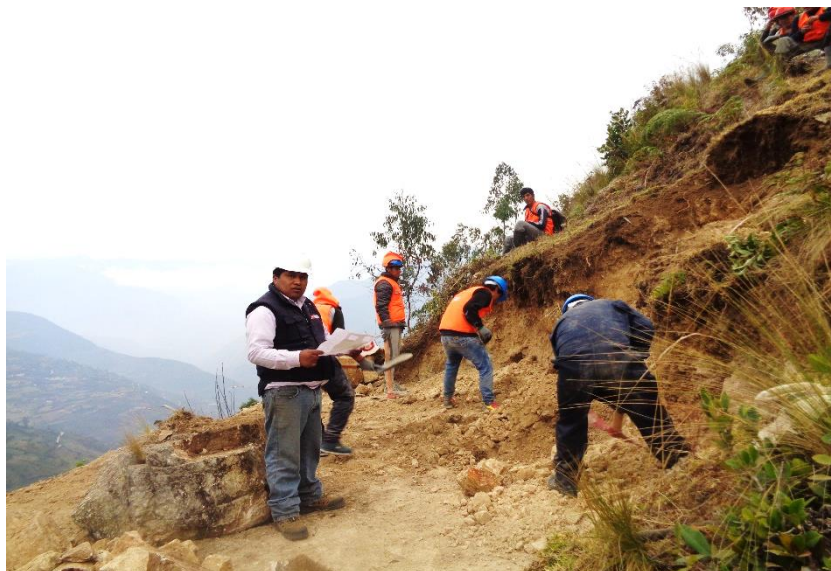
2.- Se ejecutó la partida de excavación manual en terreno natural y el acarreo de material excedente a una distancia promedio de 30 mts desde la estructura de reservorio de acuerdo con el expediente técnico de obra.

*Figura 71: Vista fotográfica en ejecución de trabajos de excavaciones en reservorios*

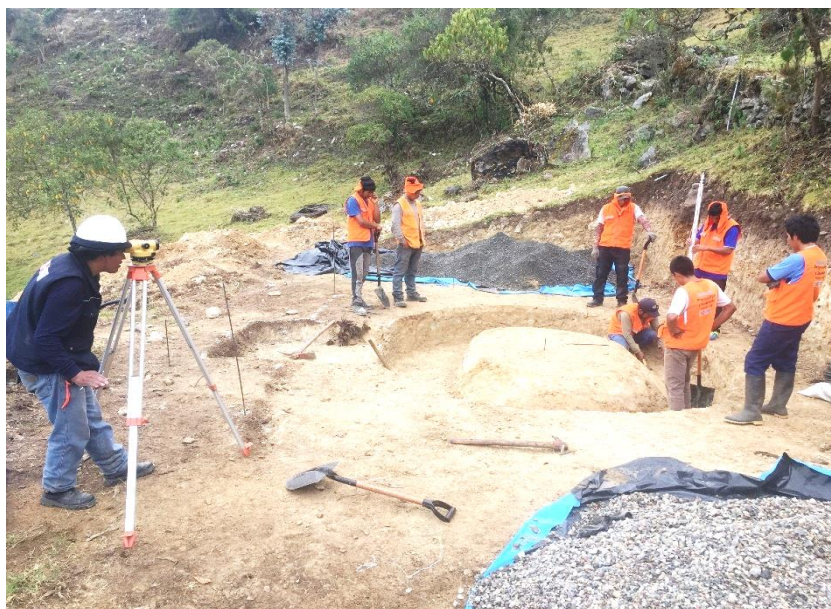
3.- Se ejecutó la partida de refine y nivelación de fondo de terreno natural con equipos topográficos para el mejor control desde un punto de control externo de la estructura de reservorio de acuerdo con el expediente técnico de obra.

*Figura 72: vista fotográfica en proceso de verificación de nivelación en reservorios*

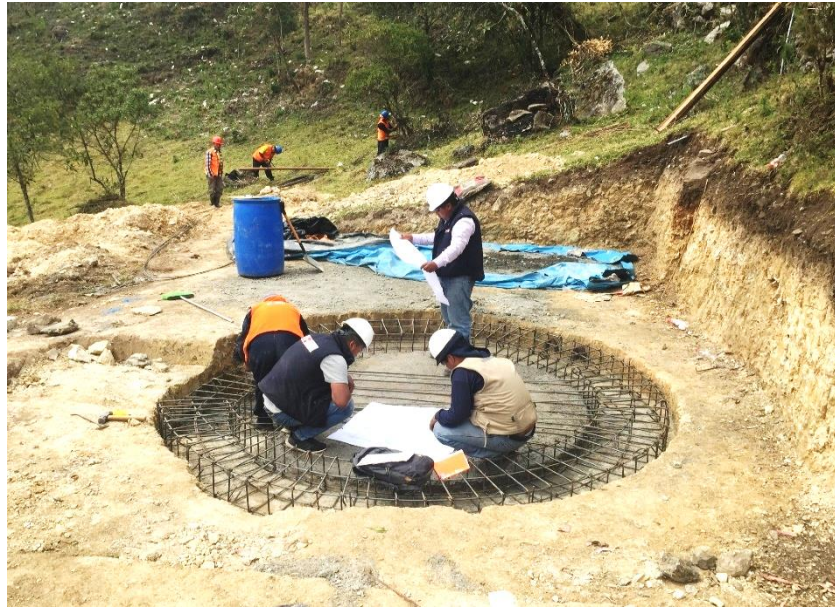
4.- Se ejecutó la partida de concreto  $f_c=140 \text{ kg/cm}^2$ , solado  $e=0.10\text{m}$  sobre la nivelación de fondo de terreno natural iniciando la habilitación del acero  $f_y= 4200 \text{ kg/cm}^2$  de la estructura de reservorio de acuerdo con el expediente técnico de obra.

*Figura 73: Vista fotográfica en proceso de verificación de aceros en reservorios*
