Trabajo de Suficiencia Profesional

**Ejecución del proyecto de agua y saneamiento a través  
del modelo núcleo ejecutor en el centro poblado  
de Carmen Alto, distrito de Santo Domingo de  
Acobamba - Huancayo, en el periodo  
2019 - 2020**

Huancayo, 2021

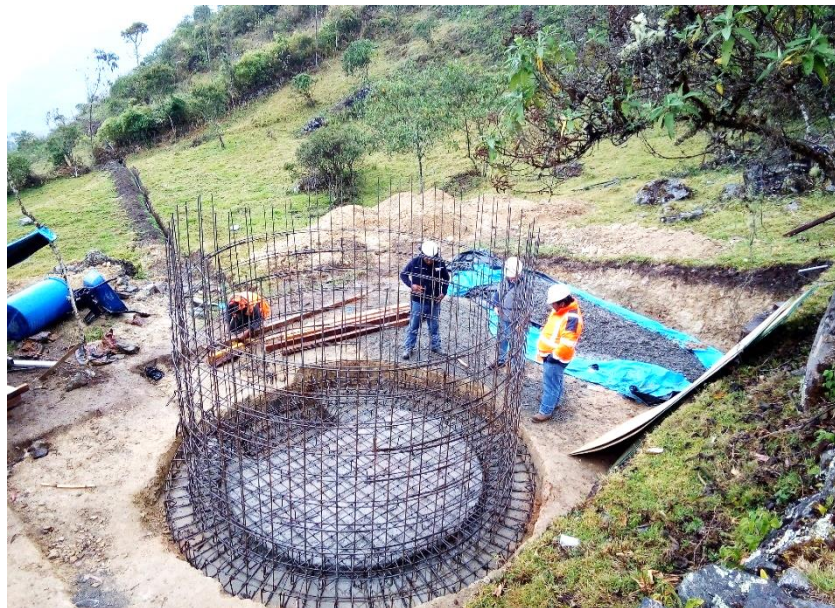
5.- Se ejecutó la partida de habilitación del acero corrugado  $f_y= 4200 \text{ kg/cm}^2$  en donde se amarro de las formas verticales, horizontales y circulares de la estructura de reservorio de acuerdo con el expediente técnico de obra.

*Figura 74: vista fotográfica de verificación de colocado de aceros en reservorios*

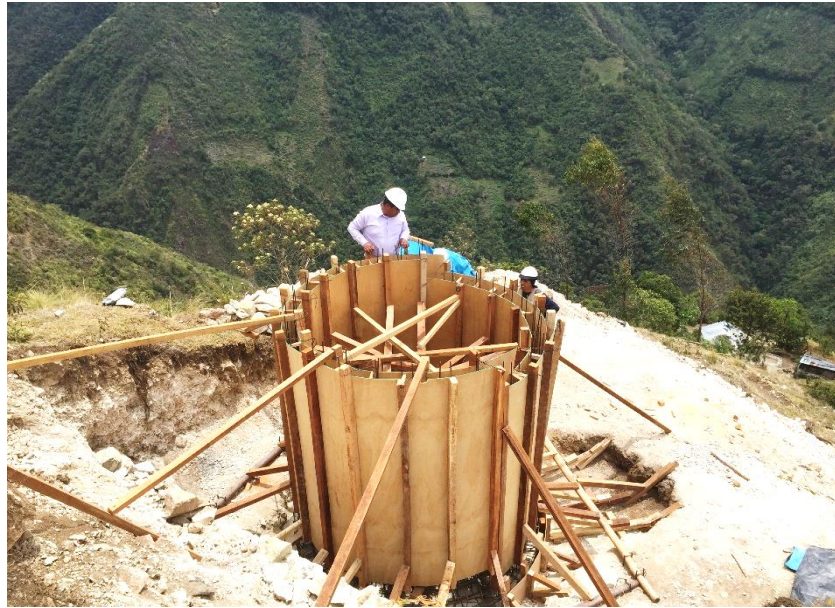
6.- Se ejecutó la partida de encofrado de la estructura de reservorio con materiales de madera tornillo, triplay de 6mm y sus respectivos apoyos en la forma vertical circular en la estructura de reservorio de acuerdo con el expediente técnico de obra.

*Figura 75: Vista fotográfica de verificación de encofrados en reservorios*

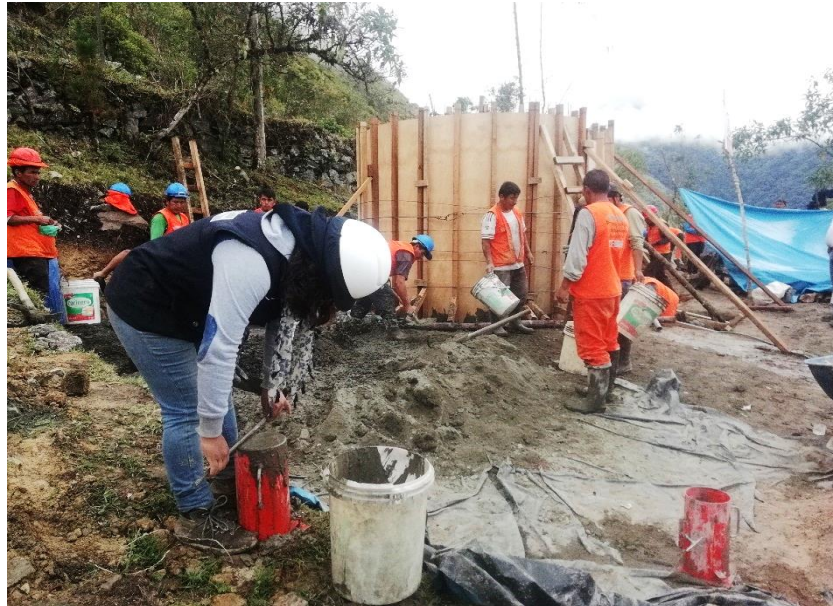
7.- Se ejecutó la partida de vaciado de concreto  $f'c = 210 \text{ kg/cm}^2$  s/mezcladora en la estructura de concreto armado de reservorio, con materiales de piedra chancada de  $\frac{1}{2}$ ", arena gruesa, cemento tipo I, agua y aditivo líquido impermeabilizante, de los cuales se tomó las muestras de concreto en las probetas cilíndricas y verificar la resistencia deseada en laboratorio de la estructura de reservorio de acuerdo con el expediente técnico de obra.

*Figura 76: Vista fotográfica en proceso de toma de muestras de concreto*

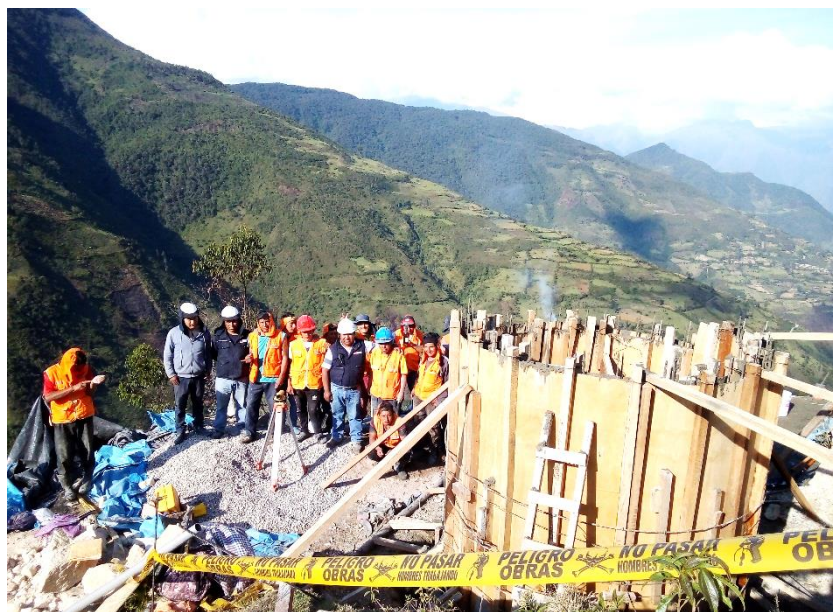
*Figura 77: Vista fotográfica con personal de obra en el término de vaciado en reservorios*

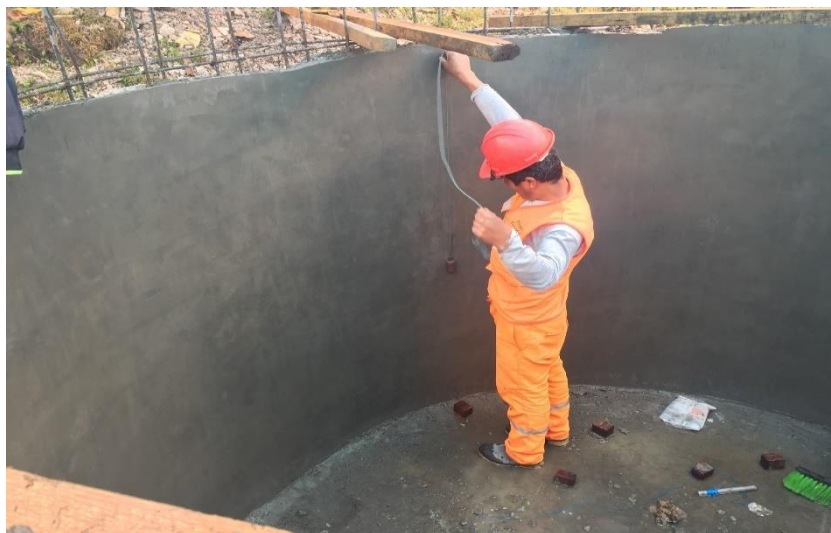
8.- Se ejecutó la partida de tarrajeo en exteriores mezcla 1:5, e=1.5 cm, tarrajeo en interiores con impermeabilizante mezcla 1:4, e=1.5 cm, tarrajeo en pendiente de fondo con impermeabilizante mezcla 1:1; e=2 cm, con materiales de arena fina, cemento tipo I, agua y aditivo líquido impermeabilizante, de la estructura de reservorio de acuerdo con el expediente técnico de obra.

*Figura 78: Vista fotográfica en proceso de verificación de revestimientos en reservorios*

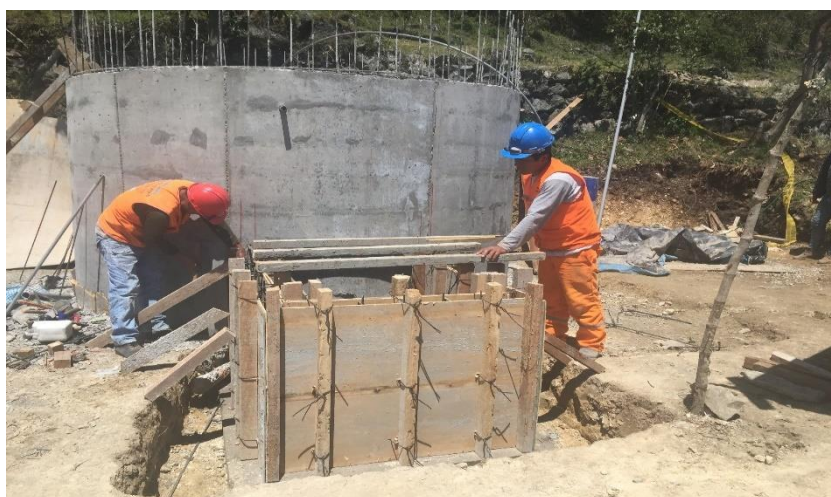
9.- Se ejecutó la partida de vaciado de caseta de válvulas de concreto  $f'c = 210 \text{ kg/cm}^2$  s/mezcladora en la estructura de caseta de válvulas de reservorio, con materiales de piedra chancada de  $\frac{1}{2}$ ", arena gruesa, cemento tipo I, agua y aditivo líquido impermeabilizante, de acuerdo con el expediente técnico de obra.

*Figura 79: Vista fotográfica en proceso de vaciado de caseta de válvulas*

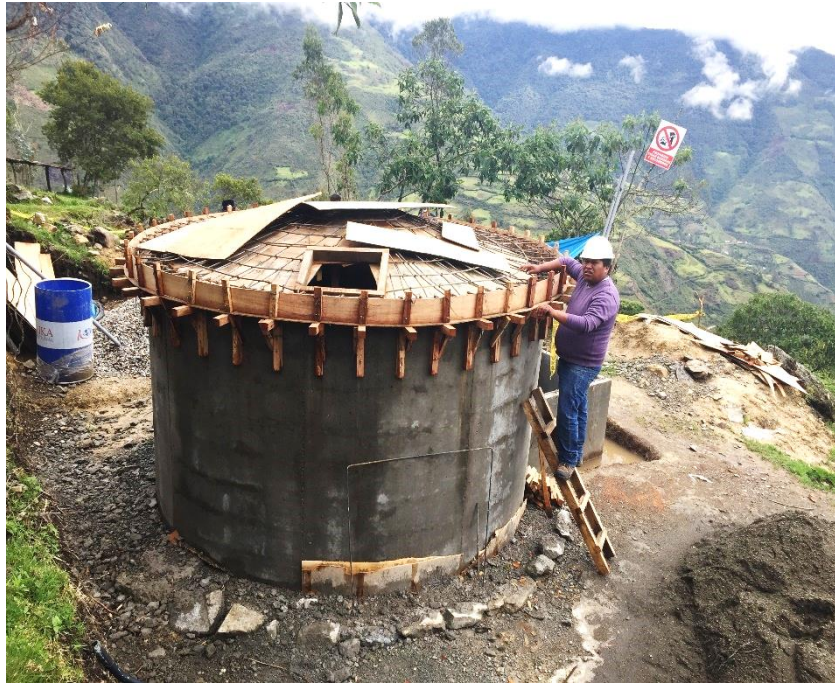
10.- Se ejecutó la partida de encofrado, habilitación y colocado de acero corrugado  $f_y = 4200 \text{ kg/cm}^2$  y posterior vaciado de concreto  $f'c = 210 \text{ kg/cm}^2$  s/mezcladora en la cúpula de estructura de concreto armado de reservorio, para el cual se utilizó los materiales de

piedra chancada de ½”, arena gruesa, cemento tipo I, agua y aditivo líquido impermeabilizante, los procedimientos se siguieron de acuerdo con el expediente técnico de obra.

*Figura 80: Vista fotográfica en verificación de encofrados de cúpula de reservorios*

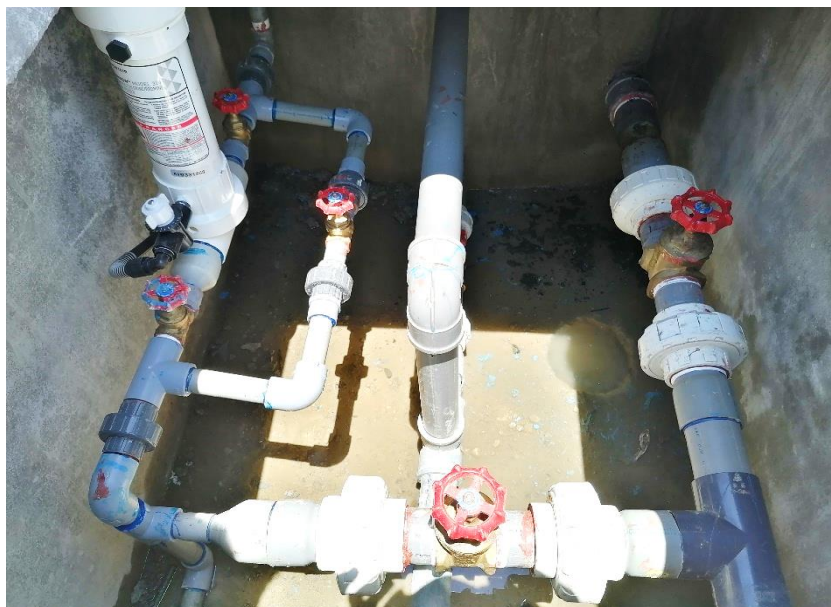
11.- Se ejecutó la partida de instalación del equipamiento hidráulico en caseta de válvulas de acuerdo con los planos del expediente técnico, se instaló el sistema de cloración con el clorinador continuo modelo 320.

*Figura 81: Vista fotográfica de la instalación del equipamiento hidráulico y sistema de cloración en caseta de válvulas de reservorio*

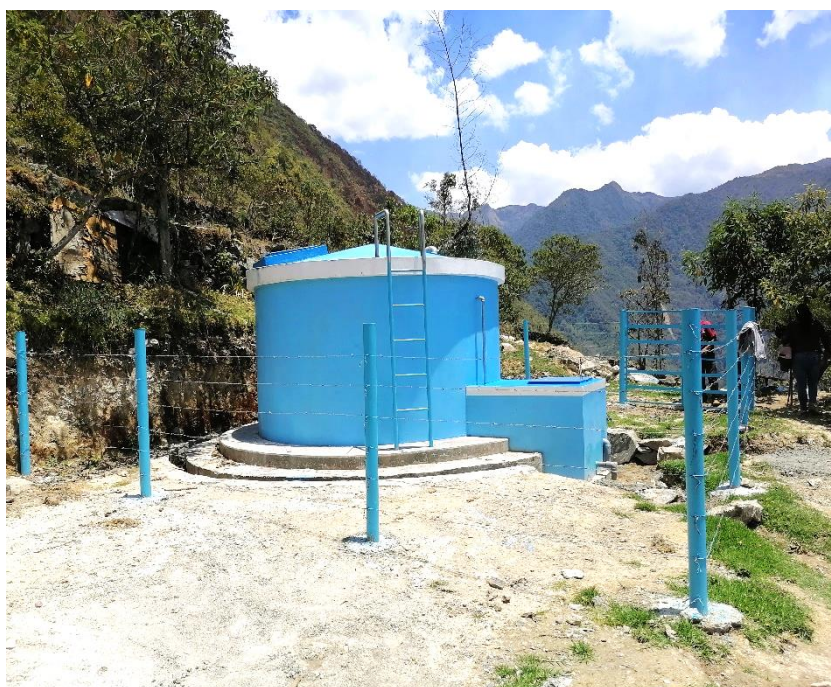
12.- Se ejecutó la partida de pintado en exteriores con pintura esmalte e instalación de cerco perimétrico de protección construido por postes de F°G° e hileras de alambres de púas; se instaló también una puerta de acceso de estructura metálica, también se instaló la escalera mecánica exterior tipo gato de material de F°G°.

*Figura 82: Vista fotográfica de estructura de protección de reservorio de 10 m<sup>3</sup>*

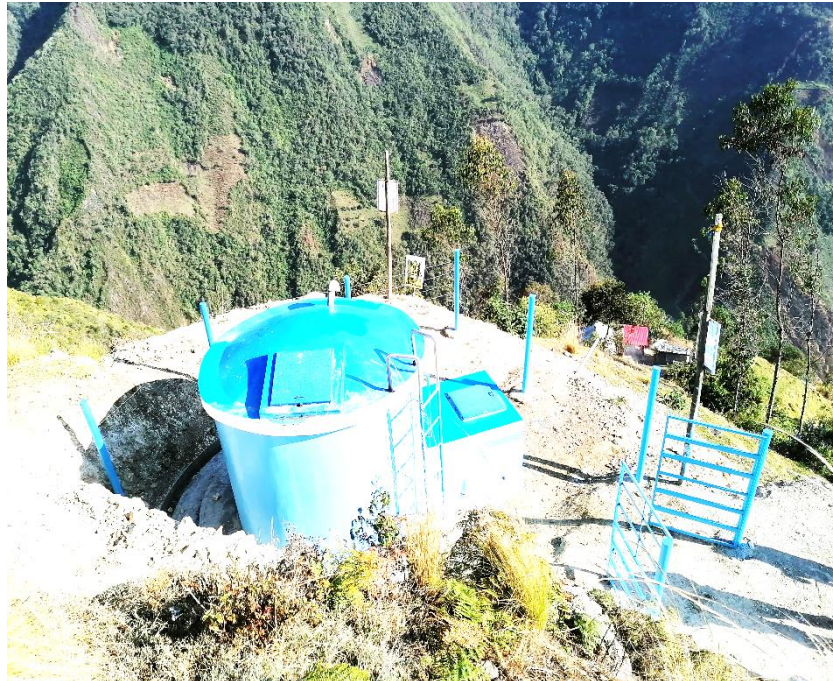
Figura 83: Vista fotográfica de reservorio de 5 m<sup>3</sup> de capacidad ejecutado

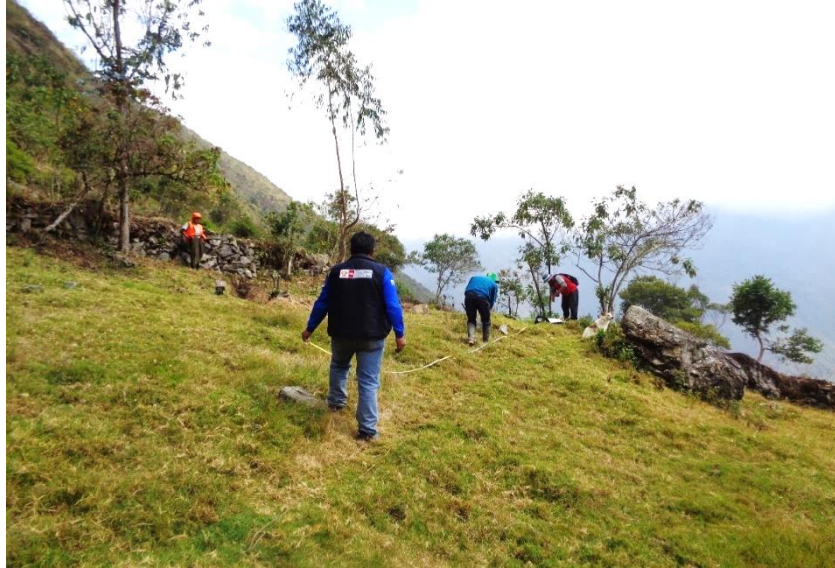
1.- Se ejecutó la partida de limpieza de terreno manual de zanjas, trazo, nivelación y replanteo de zanjas en red de distribución de acuerdo con el replanteo topográfico y expediente técnico de obra.

*Figura 85: Vista fotográfica en el proceso de trazo y replanteo red de distribución*

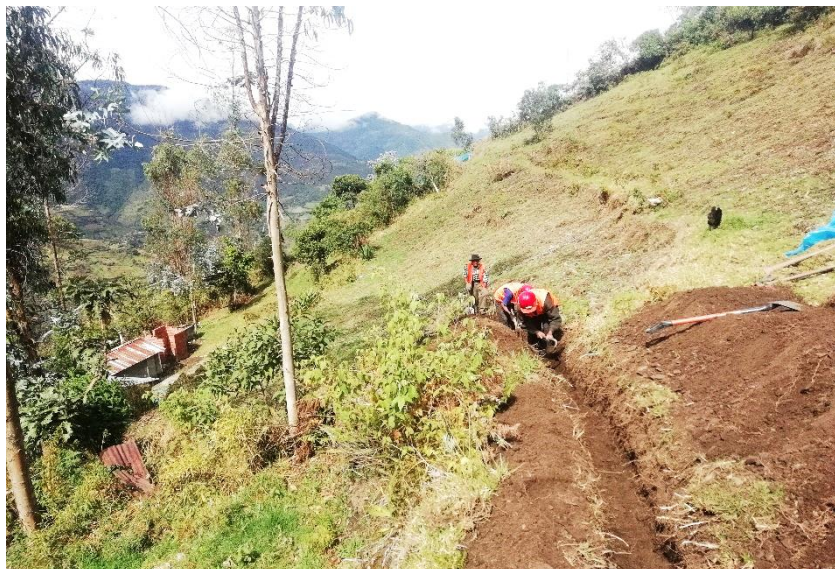
2.- Se ejecutó la partida de excavación manual de zanja de dimensiones 0.40 x 0.80 m para tubería de agua en terreno normal, en la red de distribución proyectado de acuerdo con el expediente técnico de obra.

*Figura 86: Vista Fotográfica de excavación de terreno normal*

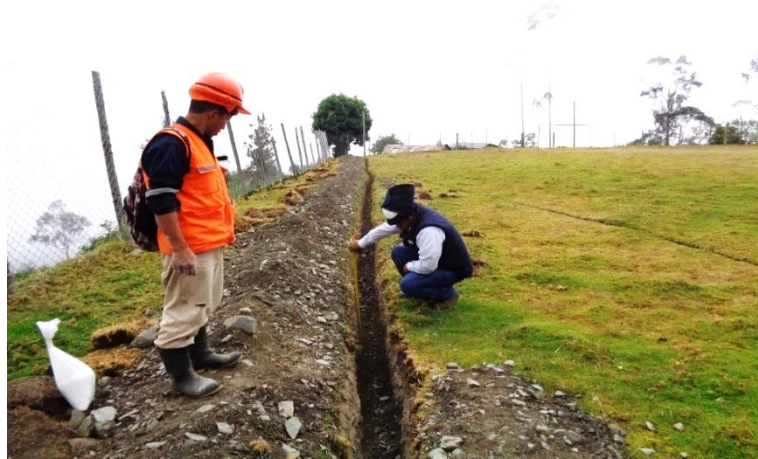
3.- Se ejecutó la partida de excavación manual de zanja de dimensiones 0.40 x 0.80 m para tubería de agua en terreno semirocoso, en la red de distribución proyectado de acuerdo con el expediente técnico de obra.

*Figura 87: Vista Fotográfica en donde se aprecia la excavación de terreno semirocoso*

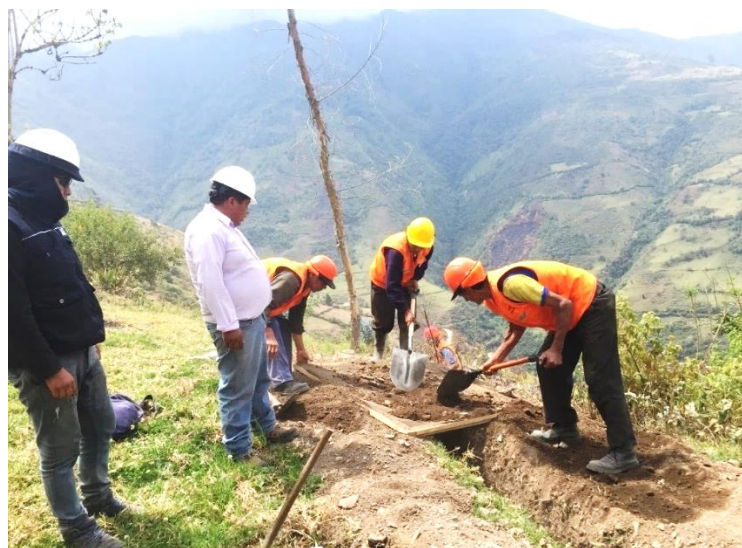
4.- Se ejecutó la partida de refine y nivelación terreno normal para tubería, cama de apoyo para tubería  $e=0.10$  m con material zarandeado, en la red de distribución de acuerdo con el expediente técnico de obra.

*Figura 88: Vista Fotográfica en donde se aprecia el colocado de cama de apoyo para tubería*

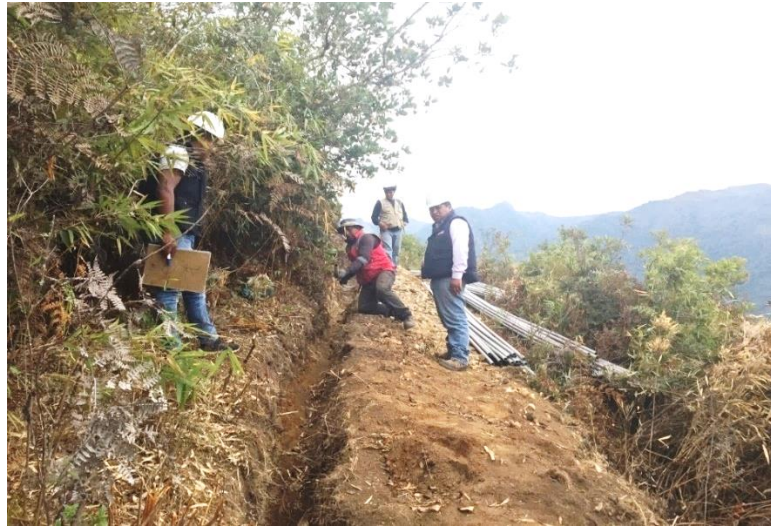
5.- Se ejecutó la partida de suministro e instalación de tubería PVC-SAP C-10 de diámetros de 2", 1" y 1 1/2" de la marca NICOL, en la red de distribución de acuerdo con el replanteo topográfico y expediente técnico de obra.

*Figura 89: Vista Fotográfica en donde se aprecia la instalación de tuberías de PVC*

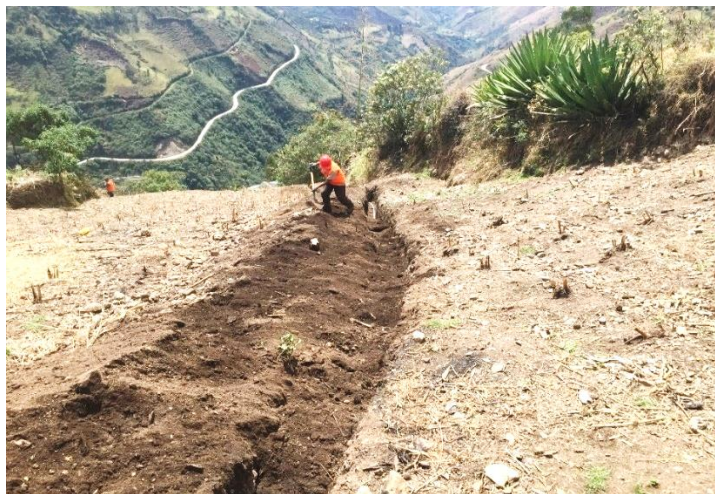
6.- Se ejecutó la partida de primer relleno compactado con material propio seleccionado con un espesor de 0.30 m, segundo relleno compactado con material propio seleccionado con un espesor de 0.40 m, en la red de distribución ejecutado de acuerdo con el expediente técnico de obra.

*Figura 90: Vista Fotográfica donde se aprecia los trabajos de relleno y compactado*

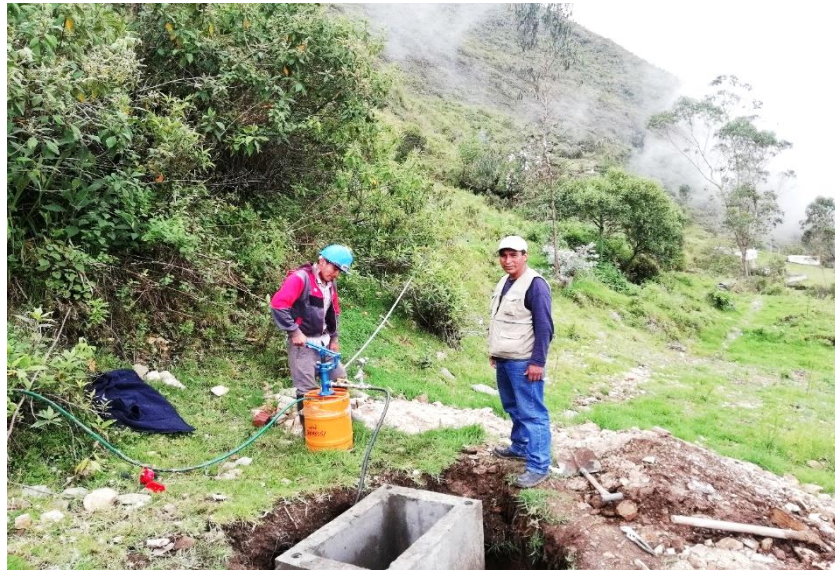
7.- Se ejecutó la partida de prueba hidráulica y desinfección en tubería de agua potable, en la red de distribución ejecutado de acuerdo con el expediente técnico de obra.

*Figura 91: Vista fotográfica en proceso de ejecución de prueba hidráulica en Red de Distribución*

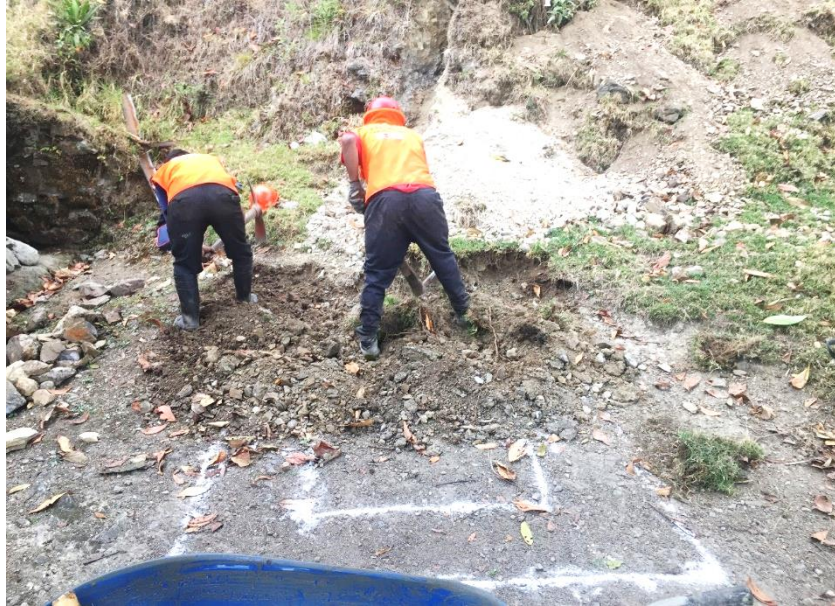
1.- Se ejecutó la partida de limpieza de terreno manual, trazo y replanteo preliminar, excavación manual en terreno natural, refine y nivelación de fondo de terreno para la construcción de la estructura de acuerdo con el expediente técnico de obra.

*Figura 93: Vista fotográfica en los trabajos de excavación manual para CRP tipo*

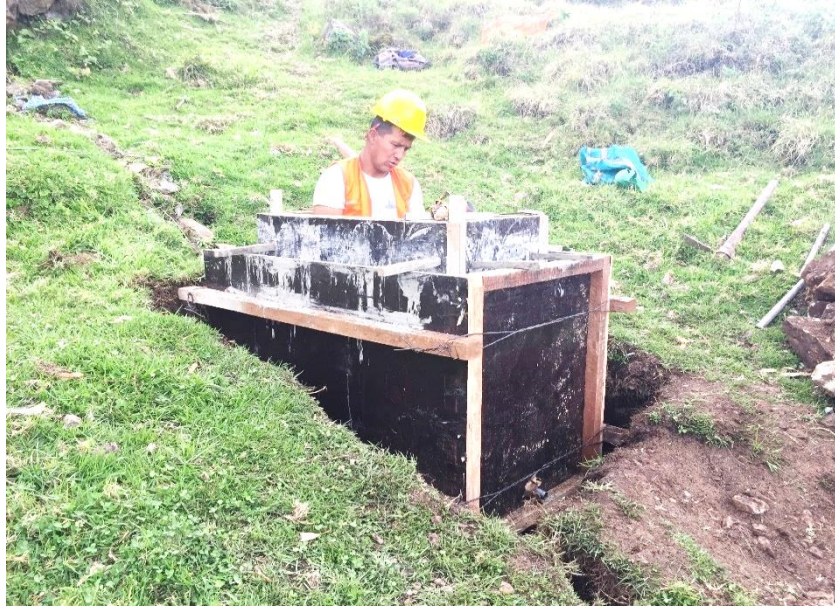
2.- Se ejecutó la partida de habilitación de acero corrugado  $f'y= 4200 \text{ kg/cm}^2$  y encofrado de la estructura de acuerdo con el expediente técnico de obra.

*Figura 94: Vista fotográfica en los trabajos de encofrados de estructura CRP tipo*

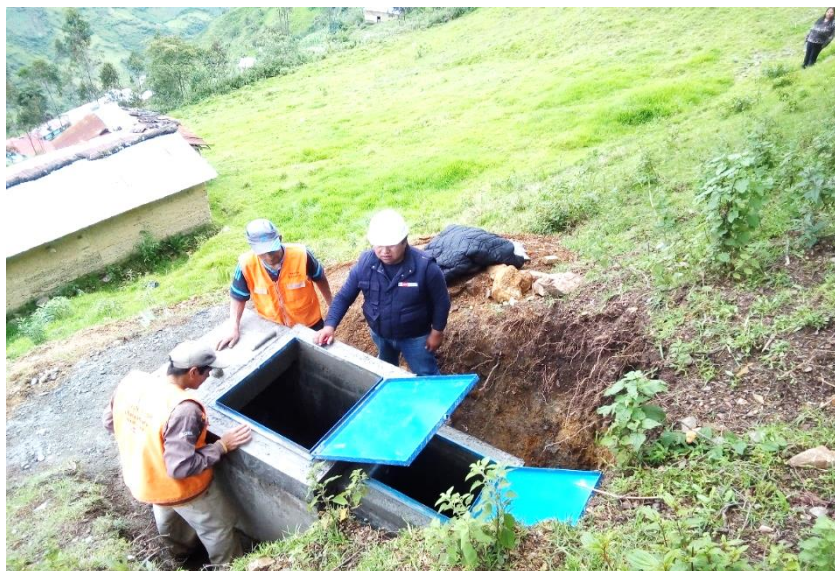
3.- Se ejecutó la partida de vaciado de concreto  $f'c=175 \text{ kg/cm}^2$ , s/mezcladora en donde previamente se colocó el acero corrugado  $f'y= 4200 \text{ kg/cm}^2$  y encofrado de la estructura de acuerdo con el expediente técnico de obra.

*Figura 95: Vista fotografía de verificación de tapas metálicas en CRP tipo VII*

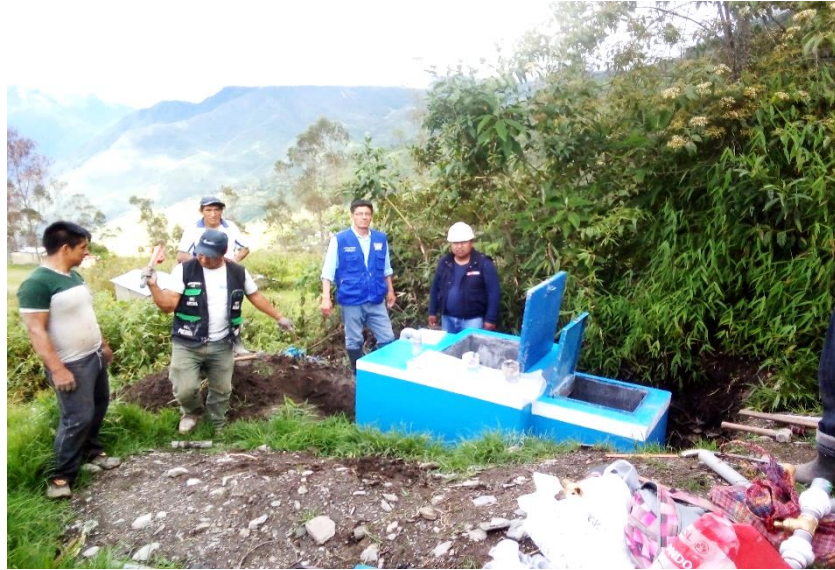
4.- Se ejecutó la partida de suministro e instalación de tapa metálica de  $0.60 \times 0.60 \text{ cm}$ , instalación de accesorios de CRP-Tipo VII de diámetros  $\phi 2\frac{1}{2}$ ",  $2'' 1\frac{1}{2}$ " y  $\phi 1''$  pintura

esmalte en exteriores, la estructura está funcionando y operativo de acuerdo con el expediente técnico de obra.

Figura 96: *Vista Fotográfica de Cámara Rompe Presión tipo VII en Red de Distribución*

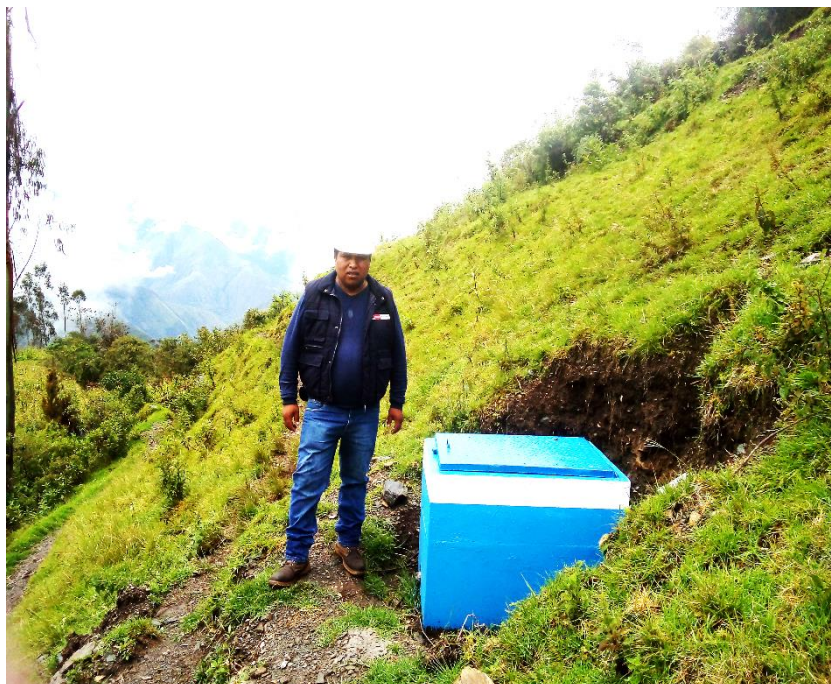
Para la operación y mantenimiento de la red de distribución, se ha construido 06 válvulas de control y regulación en lugares estratégicos de la red de distribución y así se pueda sectorizar con el abastecimiento de agua potable a los UBS.

*Figura 97: Vista fotográfica de válvula de control ejecutado*

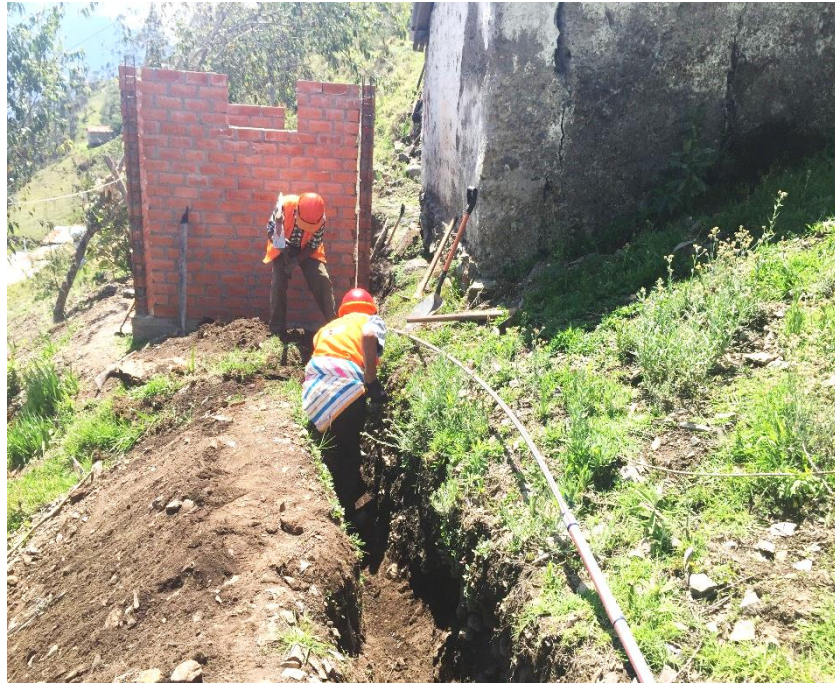
Desde el sistema de Red de Distribución se han realizado empalmes con tubería PVC SAP C-10 de diámetro de  $\frac{1}{2}$ ", conexiones domiciliarias para el abastecimiento de agua potable hacia las viviendas el cual cuenta con una caja de concreto prefabricada de 0.50 x 0.30 m donde se instaló 01 válvula de paso de PVC de  $\text{Ø}\frac{1}{2}$ ", además se colocó 01 tapa termoplástica en las veredas de los UBS.

*Figura 98: Vista fotográfica de instalación de conexiones domiciliarias*

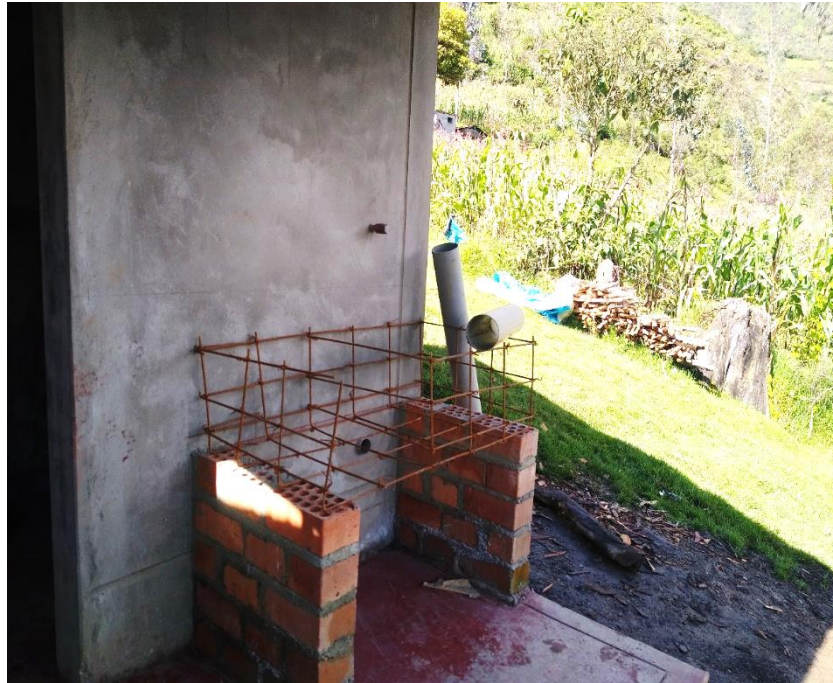
1.- Se ejecutó la partida de muro de ladrillo King Kong tipo IV de 18 huecos industrial, habilitación y colocado de acero corrugado  $f'y= 4200 \text{ kg/cm}^2$  de acuerdo con los planos del expediente técnico de obra.

*Figura 99: Vista fotográfica de colocado de aceros en lavaderos*

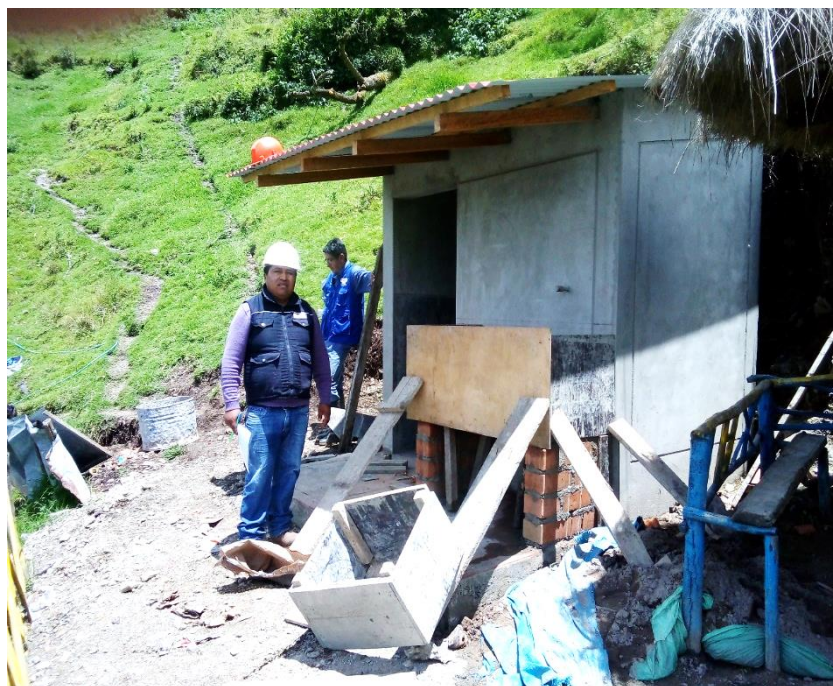
2.- Se ejecutó la partida de encofrado de estructura de lavadero y el vaciado de concreto  $f'c=175 \text{ kg/cm}^2$ , s/mezcladora, previo colocado de acero corrugado  $f'y= 4200 \text{ kg/cm}^2$  de acuerdo con los planos del expediente técnico de obra.

*Figura 100: Vista fotográfica de verificación de vaciado de lavaderos*

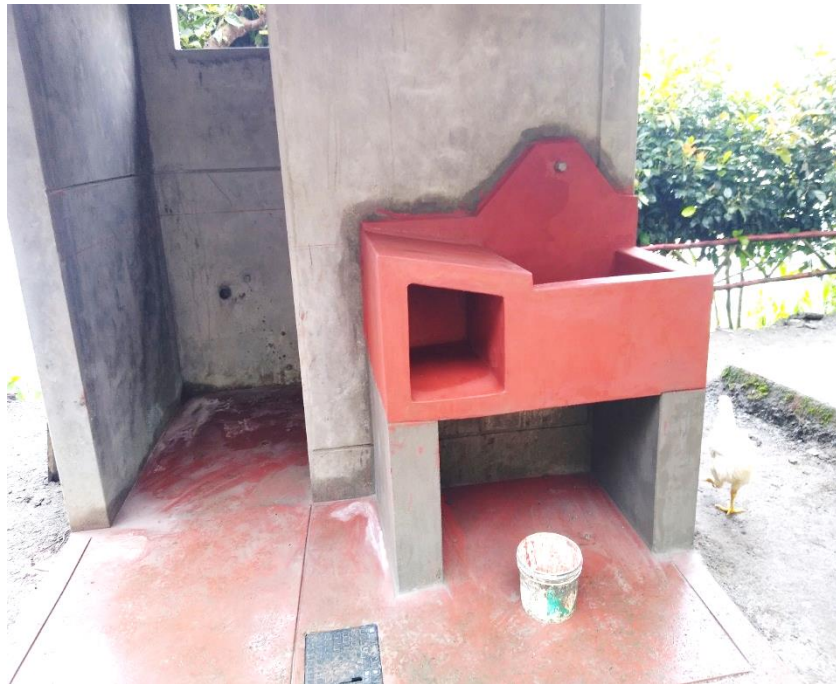
3.- Se ejecutó la partida de acabados con tarrajeo en muros exteriores, C:A 1:5, espesor =1.5 cm, acabado pulido coloreado de acuerdo con los planos del expediente técnico de obra.

*Figura 101: Vista fotográfica de lavadero domiciliario ejecutado*

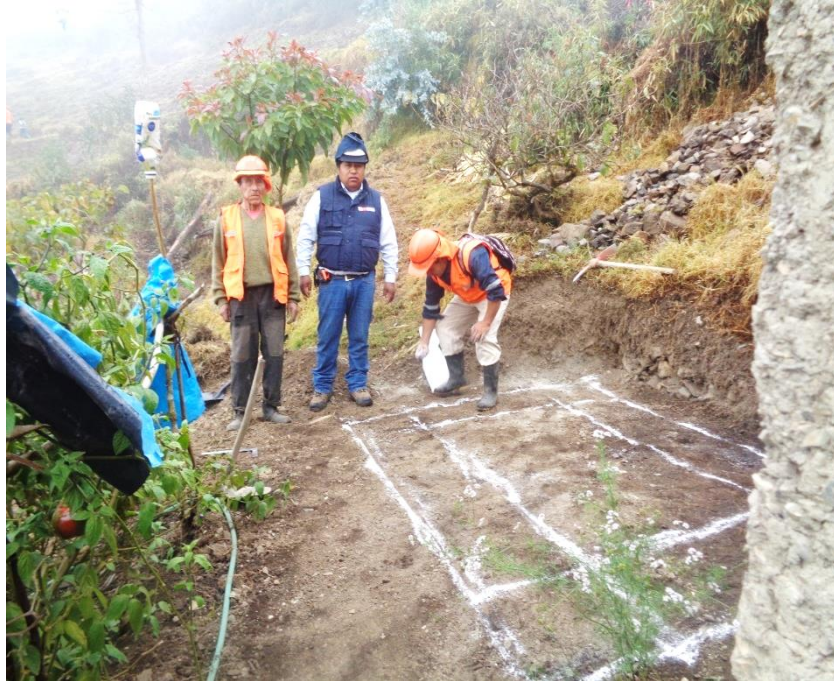
1.- Se ejecutó la partida de limpieza de terreno manual y el trazo y replanteo preliminar para la construcción de la estructura de acuerdo con los planos del expediente técnico de obra.

*Figura 103: vista fotográfica en el proceso de trazo y replanteo de UBS*

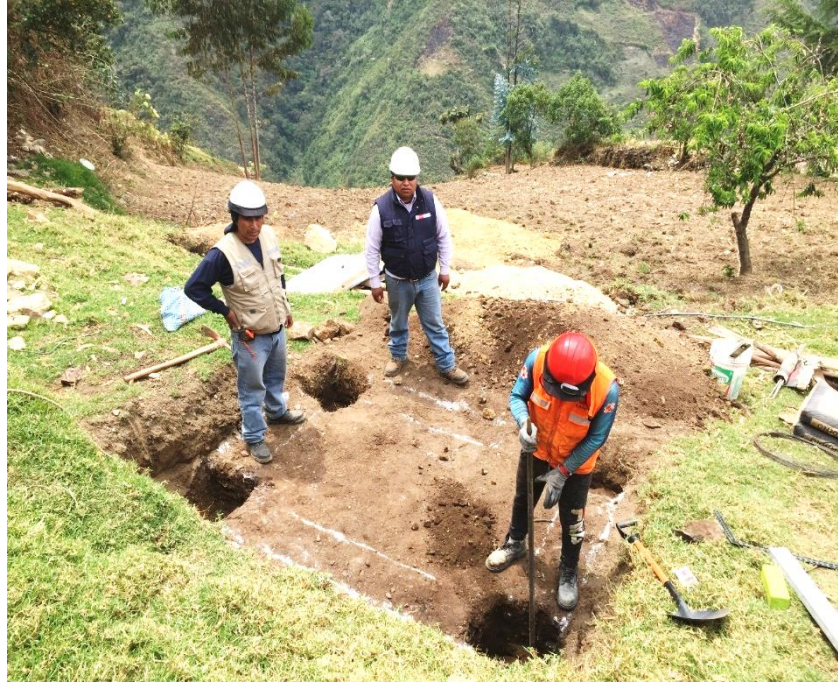
2.- Se ejecutó la partida de excavación manual en terreno natural, refine y nivelación de fondo de terreno y acarreo de material excedente para la construcción de la estructura de acuerdo con los planos del expediente técnico de obra.

*Figura 104: Vista fotográfica en proceso de excavaciones de columnas en UBS*

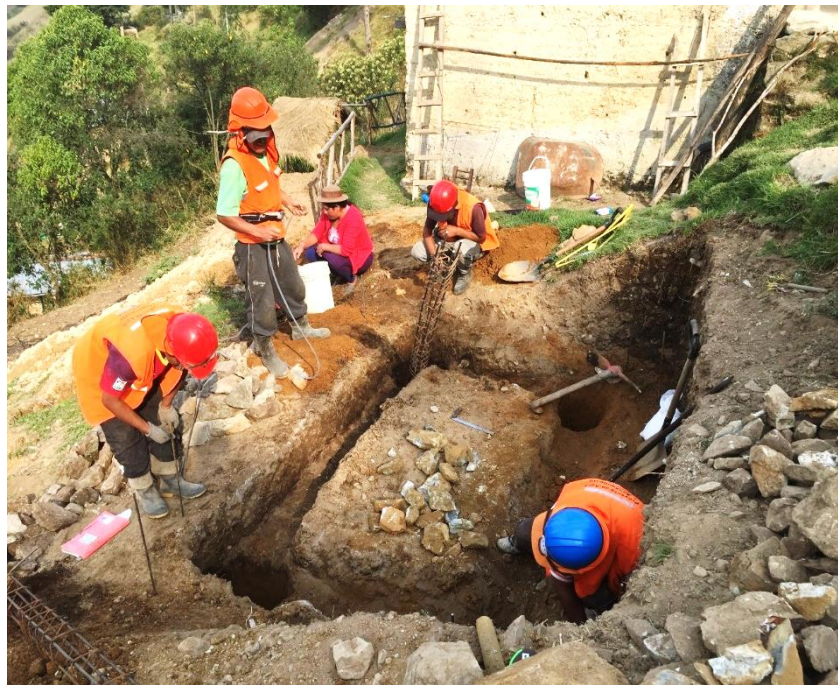
*Figura 105: Vista fotográfica en proceso de excavaciones de cimientos corridos en UBS*

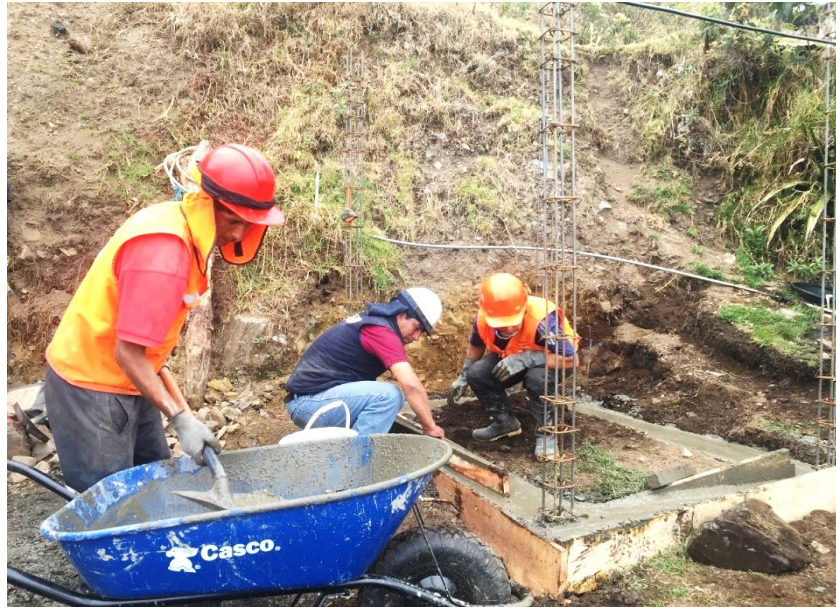
3.- Se ejecutó la partida de concreto C:H=1:10+30% piedra grande máximo 6" sobre el fondo de terreno en la construcción de la estructura de acuerdo con los planos del expediente técnico de obra.

*Figura 106: Vista fotográfica en proceso de vaciado de cimientos corridos de UBS*

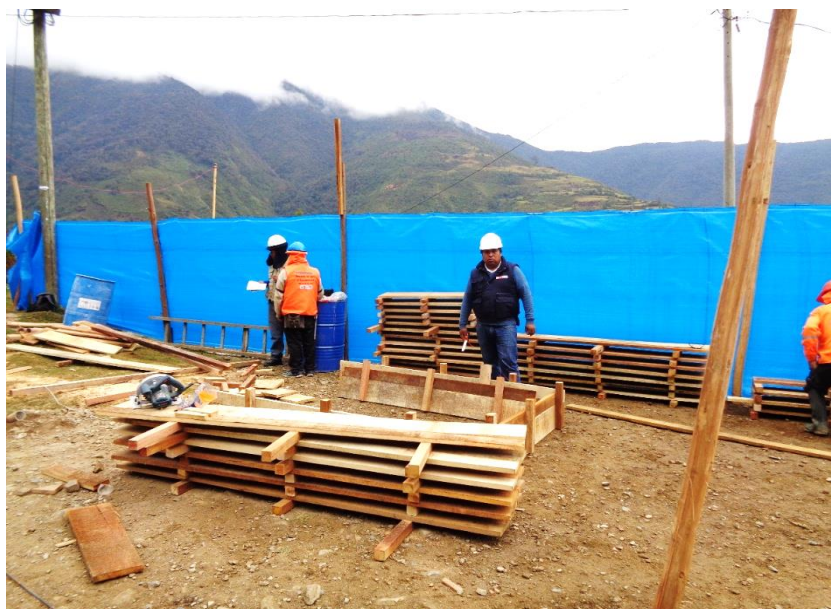
4.- Se ejecutó la partida de habilitación de formas para encofrado de sobrecimientos, columnas y vigas de amarre para la construcción de la estructura de acuerdo con los planos del expediente técnico de obra.

*Figura 107: Vista fotográfica en proceso de verificación de formas de madera*

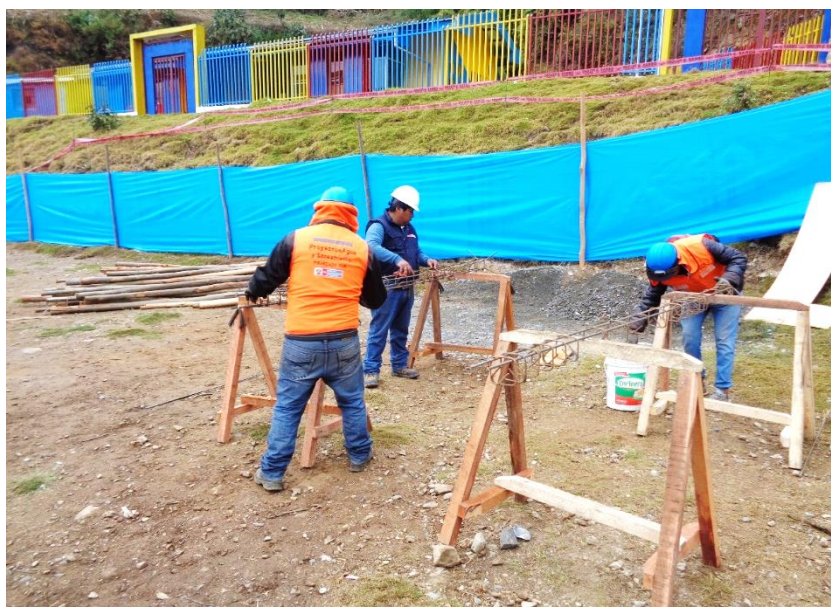
5.- Se ejecutó la partida de habilitación de acero corrugado  $f'y=4200 \text{ kg/cm}^2$ , grado 60, para el colocado de acero en columnas y vigas de amarre en la construcción de la estructura de acuerdo con los planos del expediente técnico de obra.

*Figura 108: vista fotográfica en proceso de verificación de habilitación de aceros*

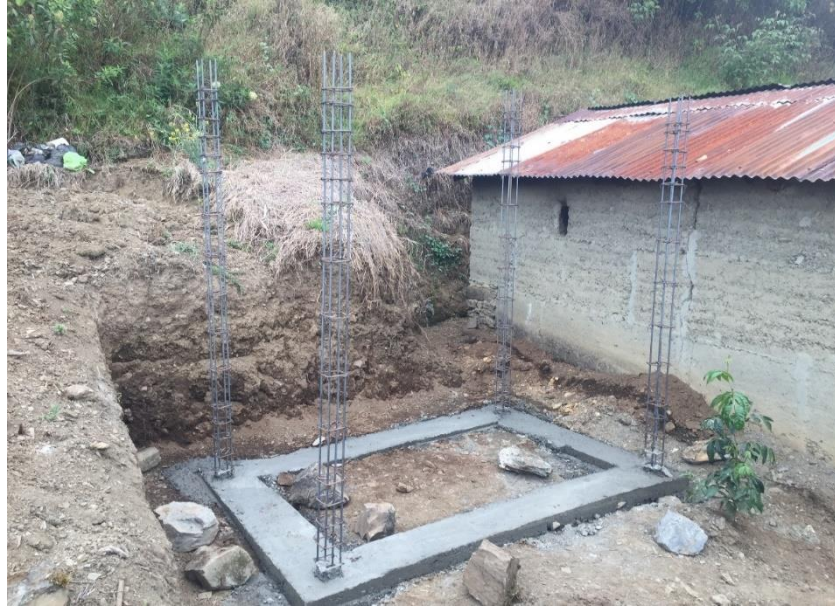
6.- Se ejecutó la partida de colocado de acero corrugado  $f'y=4200 \text{ kg/cm}^2$  grado 60, para las columnas de concreto en la estructura de acuerdo con los planos del expediente técnico de obra.

*Figura 109: Vista fotográfica de colocado de aceros en UBS*

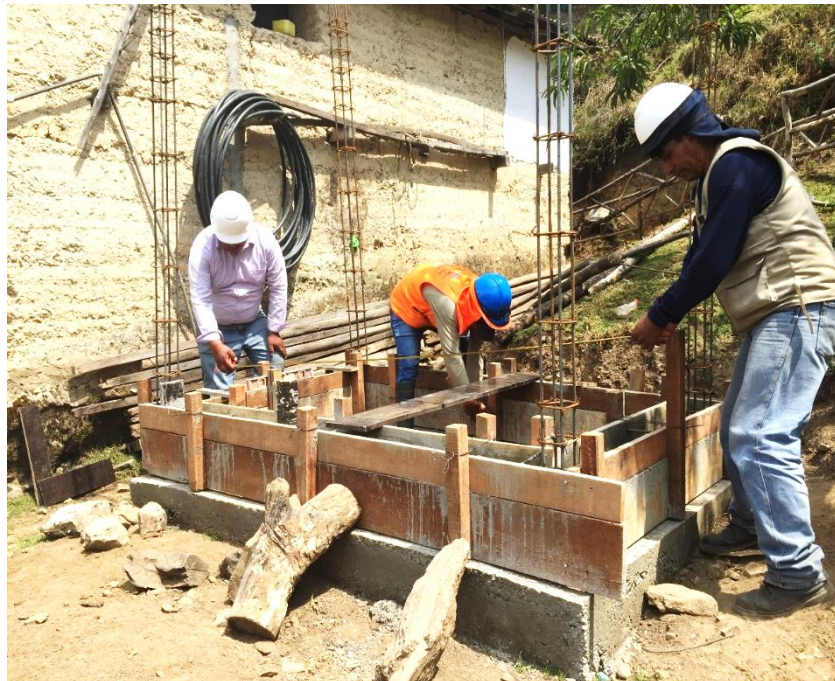
7.- Se ejecutó la partida de encofrado de sobrecimiento, sobre el cimiento corrido en la estructura de acuerdo con los planos del expediente técnico de obra.

*Figura 110: vista fotográfica de verificación de encofrados de sobrecimientos en UBS*

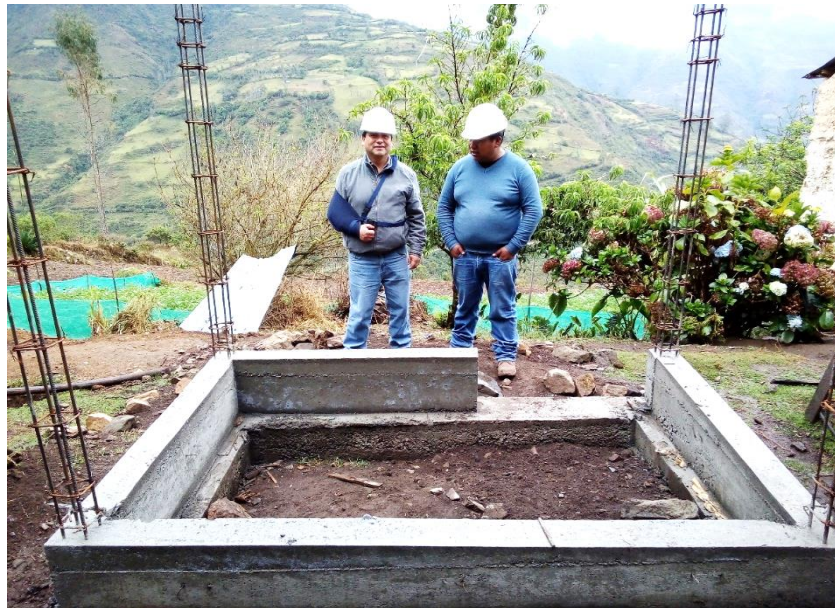
8.- Se ejecutó la partida de concreto C:H 1:8 + 25% de piedra mediana máximo 4" en sobrecimientos, previo al encofrado en la estructura de acuerdo con los planos del expediente técnico de obra.

*Figura 111: Vista fotográfica de la verificación de la estructura de sobrecimientos en UBS*

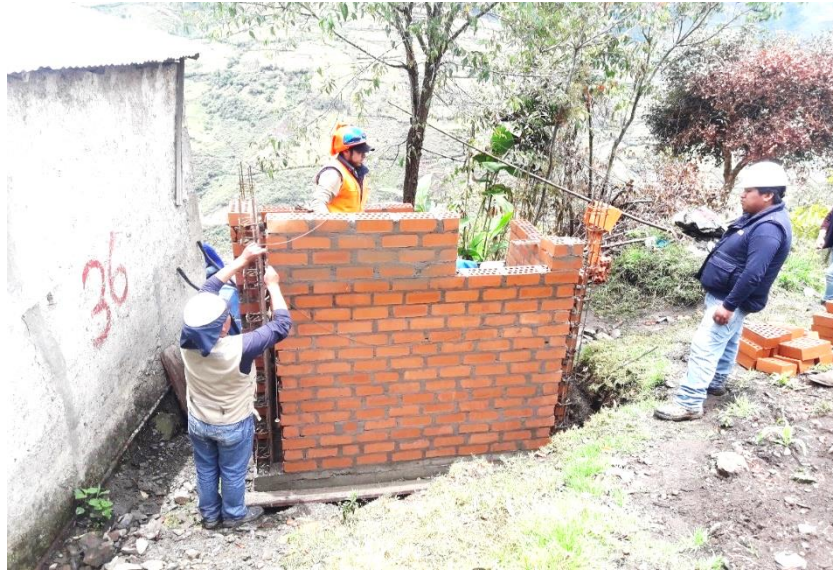
9.- Se ejecutó la partida de levantamiento de muro de ladrillo King Kong Tipo IV de 18 huecos industrial marca pirámide, con aparejo de soga  $e=0.14m$ , previo al fraguado de los sobrecimientos de la estructura de acuerdo con los planos del expediente técnico.

*Figura 112: Vista fotográfica en la verificación de levantamiento de muros en UBS*

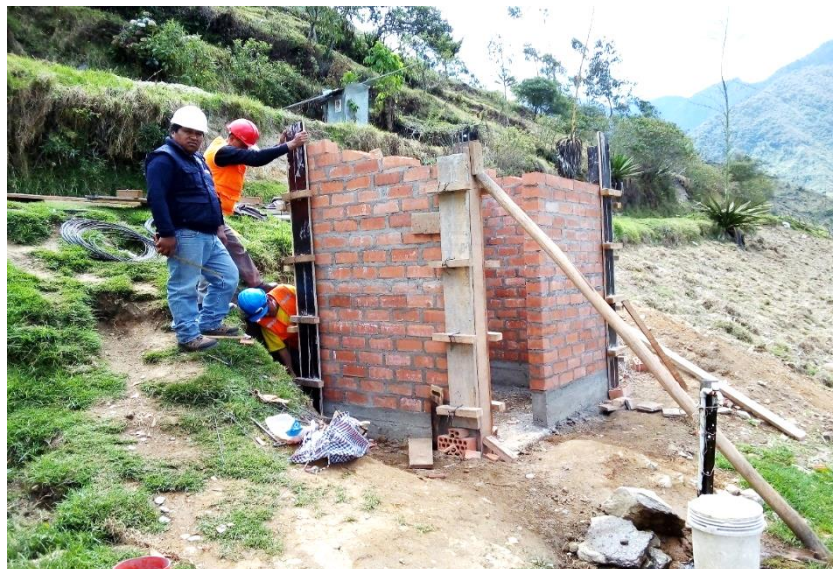
9.- Se ejecutó la partida de encofrado con formas habilitadas y vaciado de columnas con concreto  $f'c = 210 \text{ kg/cm}^2$  s/mezcladora en amarre con el muro de ladrillo King Kong Tipo IV de 18 huecos industrial marca pirámide, de acuerdo con los planos del expediente técnico de obra.

*Figura 113: Vista fotográfica de verificación de encofrados de columnas de UBS*

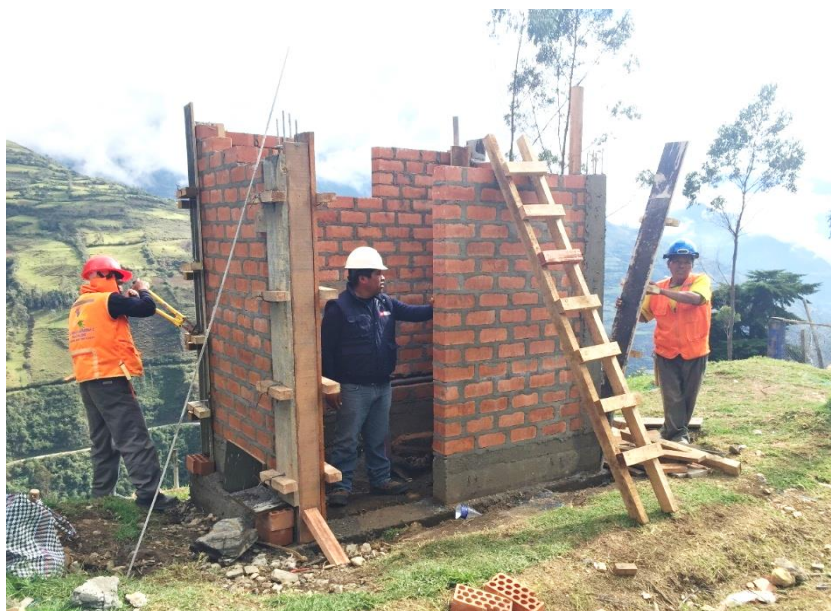
10.- Se ejecutó la partida de desencofrado de columnas de concreto  $f'c = 210 \text{ kg/cm}^2$  de la estructura en ejecución.

*Figura 114: Vista fotográfica de verificación de desencofrados en columnas de UBS*
