Trabajo de Suficiencia Profesional

**Ejecución del proyecto de agua y saneamiento a través  
del modelo núcleo ejecutor en el centro poblado  
de Carmen Alto, distrito de Santo Domingo de  
Acobamba - Huancayo, en el periodo  
2019 - 2020**

Huancayo, 2021

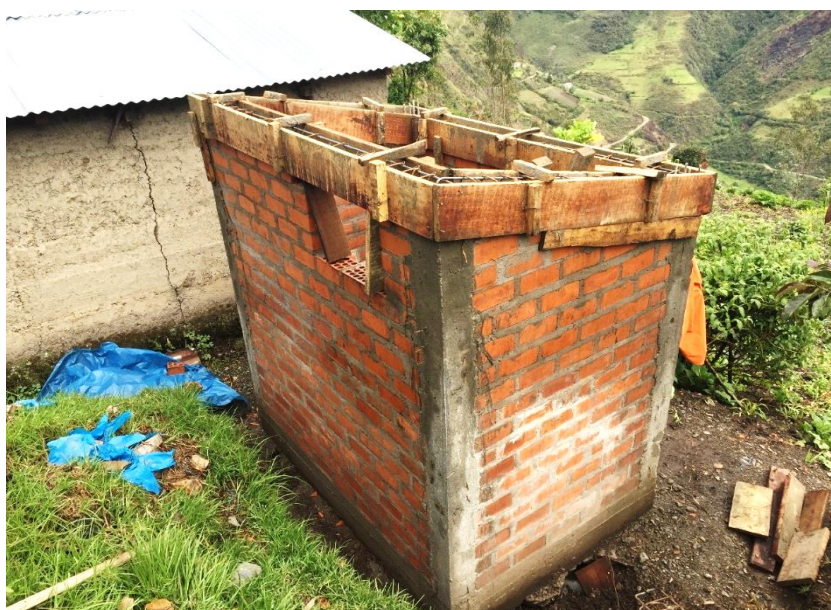
11.- Se ejecutó la partida de encofrado con formas habilitadas, colocado de acero corrugado  $f_y=4200 \text{ kg/cm}^2$  grado 60 y vaciado de vigas con concreto  $f_c= 210 \text{ kg/cm}^2$  s/mezcladora en todo el perímetro de la estructura, de acuerdo con los planos del expediente técnico de obra.

*Figura 115: Vista fotográfica donde se aprecia el vaciado de vigas de UBS*

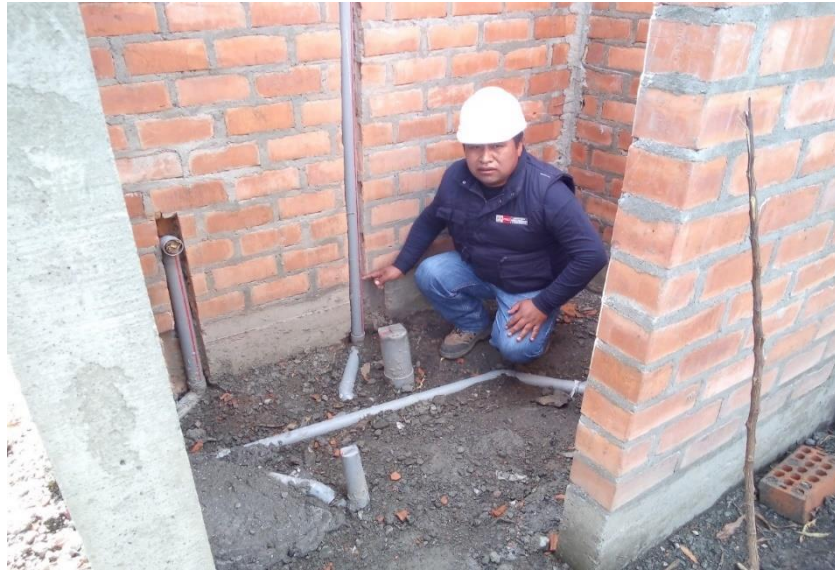
12.- Se ejecutó la partida de instalaciones sanitarias de aguay desagüe en el interior del UBS, antes del revestimiento se realizó las pruebas hidráulicas correspondientes, el cual cumple las especificaciones técnicas del expediente técnico de obra.

*Figura 116: Vista fotográfica de instalaciones sanitarias en interior de UBS*

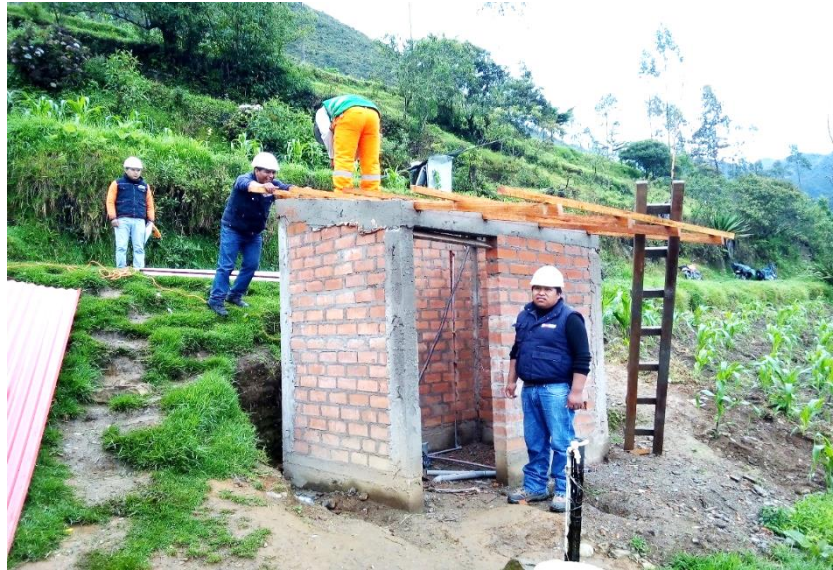
13.- Se ejecutó la partida de instalación de estructura de madera con vigas de madera tornillo de 2"x3"x10' y correa de madera tornillo 2"x2"x9', el cual sirve de estructura de soporte de las coberturas del UBS, el cual cumple las especificaciones técnicas del expediente técnico de obra.

*Figura 117: Vista fotográfica en el proceso de armado de estructura de techo de UBS*

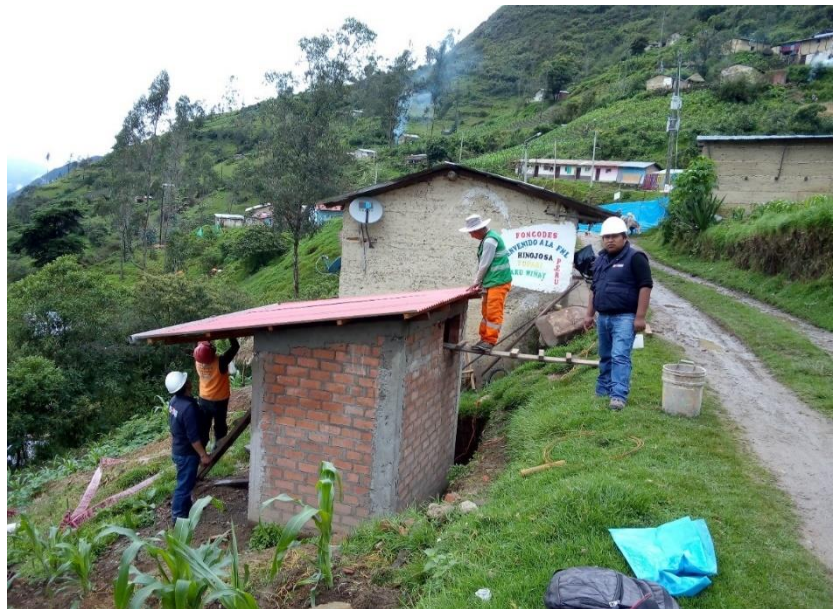
14.- Se ejecutó la partida de instalación de cobertura liviana con calamina galvanizada de 0.80 x 3.20 m, e=30 mm sobre la estructura de madera, el cual cumple las especificaciones técnicas del expediente técnico de obra.

*Figura 118: Vista fotográfica en el proceso de colocado de cobertura en UBS*

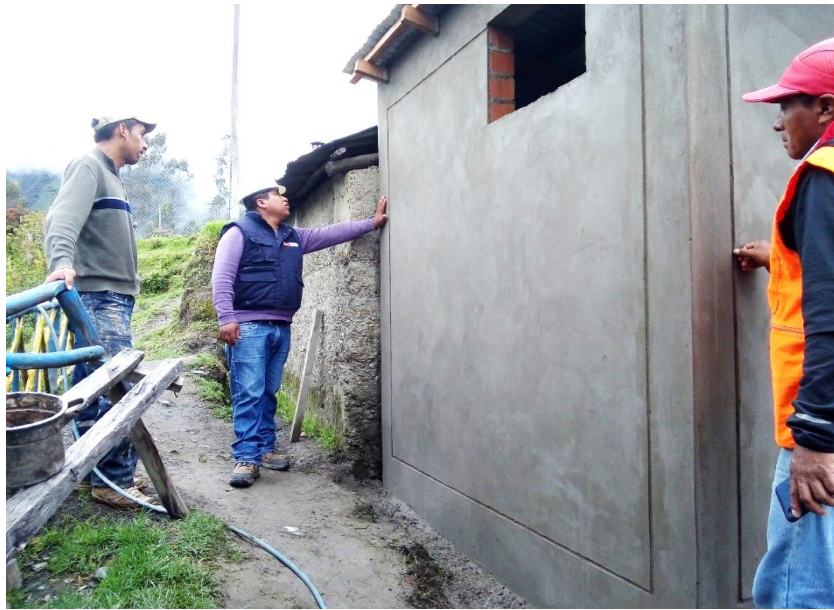
15.- Se ejecutó la partida de tarrajeo en interiores, exteriores, vigas y vestidura derrame con mortero C:A, 1:5, e=1 cm., acabado pulido del UBS, el cual cumple las especificaciones técnicas del expediente técnico de obra.

*Figura 119: Vista fotográfica de verificación de revestimientos exteriores en UBS*

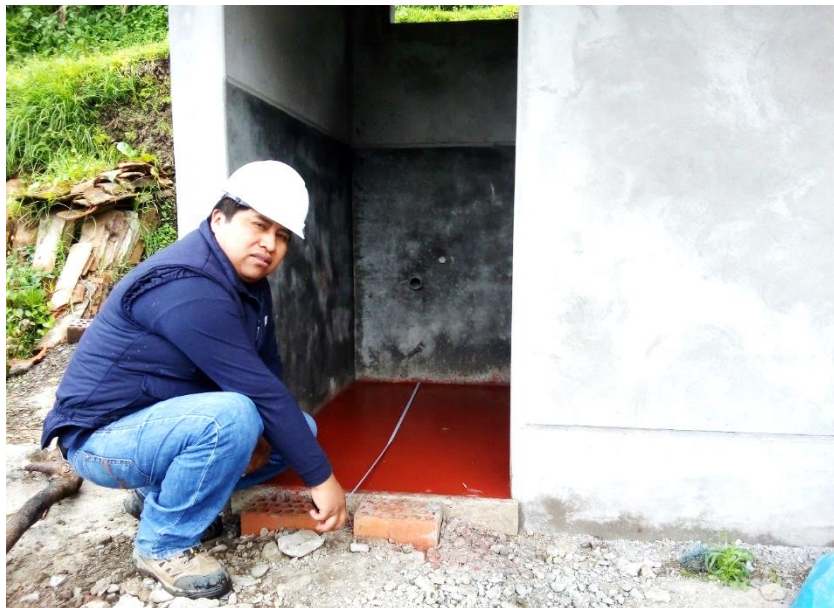
16.- Se ejecutó la partida de vaciado de falso piso concreto C:H 1:10, piso coloreado con ocre rojo acabado pulido e=25mm del UBS, el cual cumple las especificaciones técnicas del expediente técnico de obra.

*Figura 120: Vista fotográfica de verificación de vaciado de Pisos de UBS*

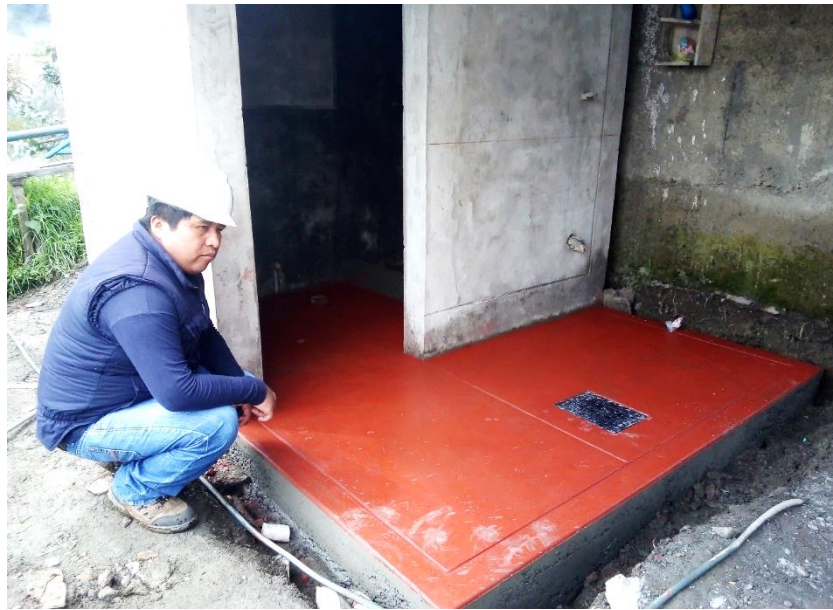
17.- Se ejecutó la partida de vaciado de concreto  $f_c=140\text{kg/cm}^2$ , s/mezcladora en veredas y se coloreo con ocre rojo acabado pulido  $e=25\text{mm}$  del UBS, el cual cumple las especificaciones técnicas del expediente técnico de obra.

*Figura 121: Vista fotográfica de verificación de acabados de veredas en UBS*

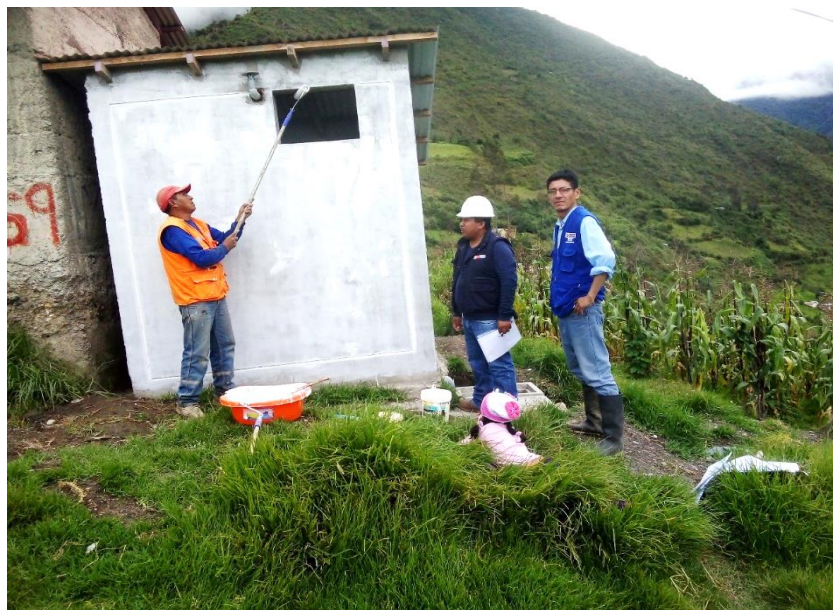
18.- Se ejecutó la partida de pintado en interior y exterior con pintura látex satinado del UBS, el cual cumple las especificaciones técnicas del expediente técnico de obra.

*Figura 122: Vista fotográfica en proceso de pintado de UBS*

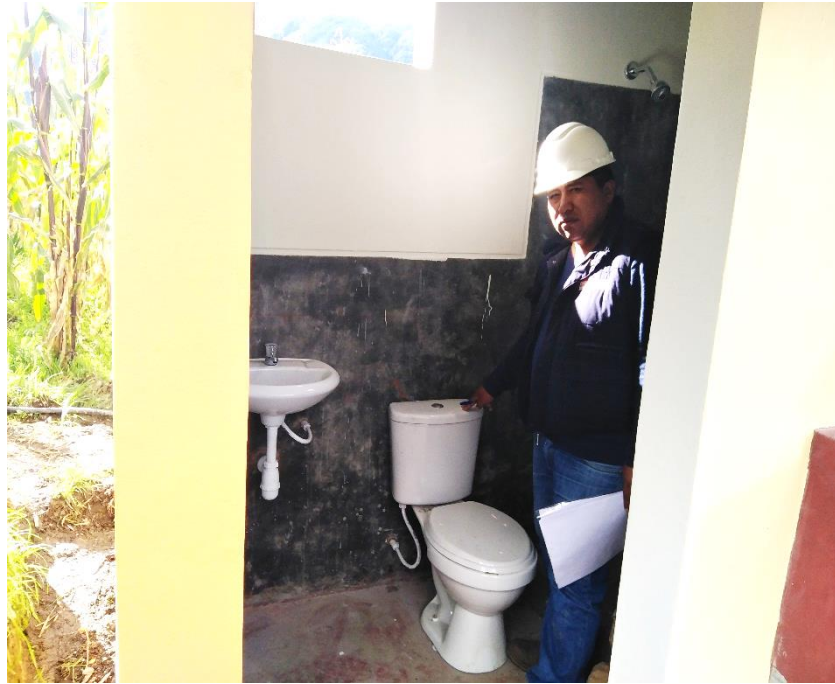
19.- Se ejecutó la partida de instalaciones sanitarias de inodoro, lavatorio y ducha cromada incluye accesorios en el interior del UBS, el cual cumple las especificaciones técnicas del expediente técnico de obra.

*Figura 123: Vista fotográfica de verificación de instalaciones de sanitarios en UBS*

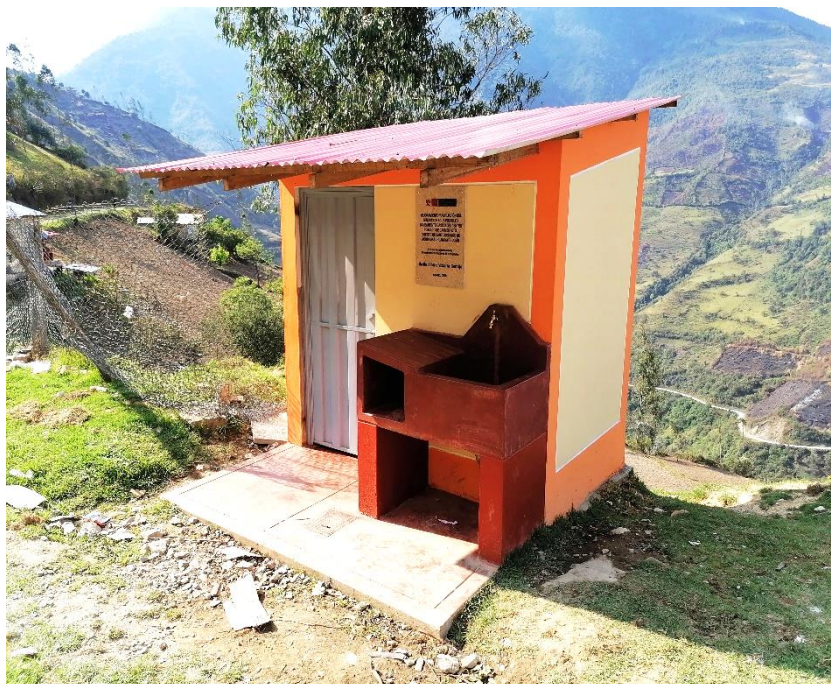
20.- Se ejecutó las partidas complementarias en los acabados de los interiores y exteriores de UBS de tipo arrastre Hidráulico, el cual incluye las mejoras incorporadas y cumple las especificaciones técnicas del expediente técnico de obra.

*Figura 124: Vista fotográfica en donde se aprecia el módulo de UBS en funcionamiento*

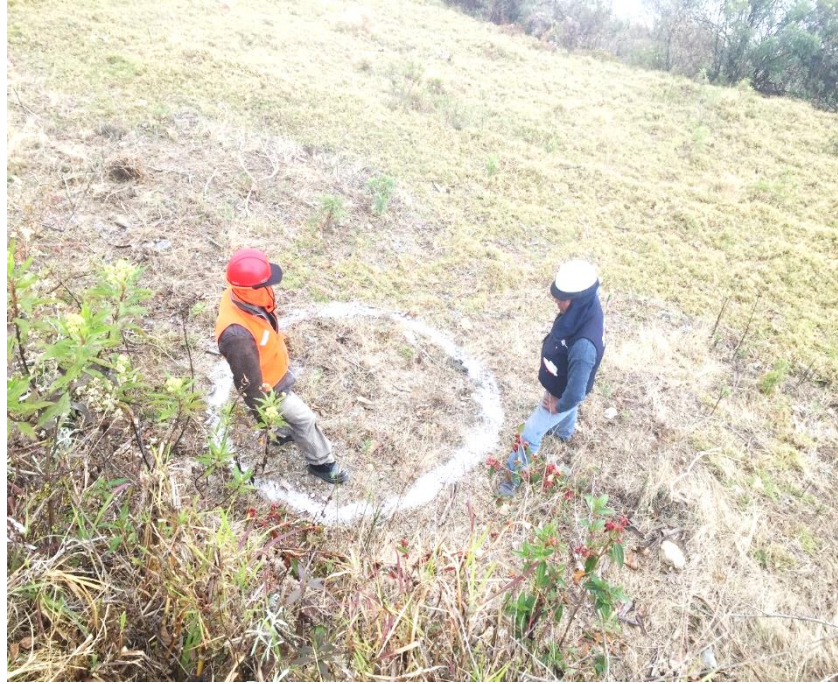
2.- Se ejecutó las partidas de trazo y replanteo para el sistema de tratamiento de aguas grises del UBS de acuerdo con las especificaciones del expediente técnico de obra.

*Figura 126: Vista fotográfica en la ejecución de trazos para excavaciones de biodigestor*

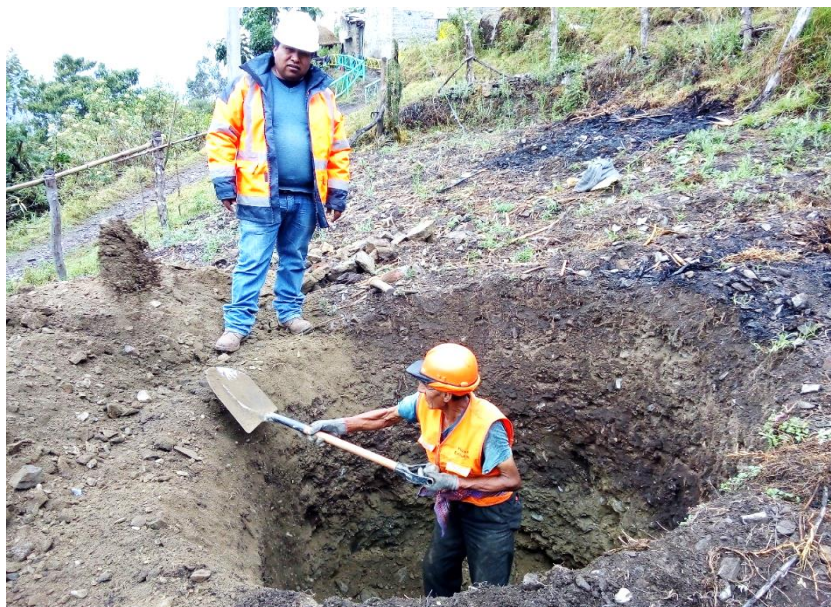
3.- Se ejecutó las partidas de excavación manual en terreno natural para la instalación de Biodigestor de 600 lts, pozo de percolación y caja de lodos del sistema de tratamiento de aguas grises del UBS de acuerdo con las especificaciones del expediente técnico de obra.

*Figura 127: Vista fotográfica en proceso de excavación de hoyos para biodigestores*

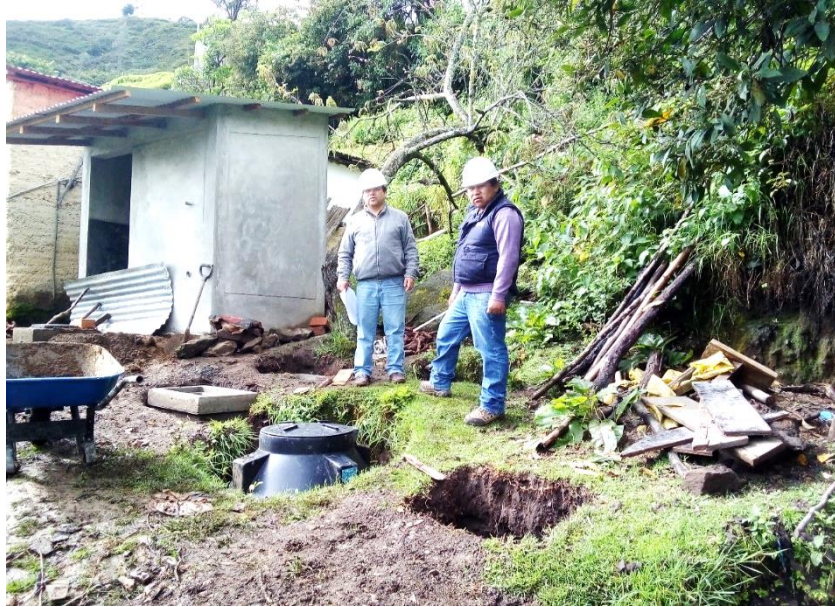
4.- Se ejecutó la partida de instalación de Biodigestor de 600 lts, componente principal del sistema de tratamiento de aguas grises del UBS de acuerdo con las especificaciones del expediente técnico de obra.

*Figura 129: Vista fotográfica en la verificación de colocado de Biodigestor*

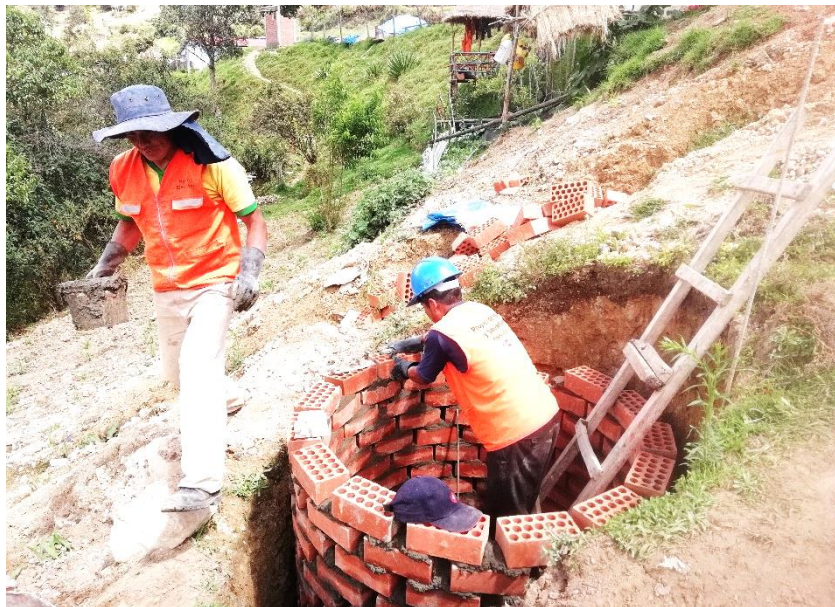
5.- Se ejecutó la partida de instalación de Pozo percolador con unidades de ladrillos sin juntas verticales que es parte del sistema de tratamiento de aguas grises del UBS de acuerdo con las especificaciones del expediente técnico de obra.

*Figura 130: Vista fotográfica del proceso de construcción de pozo de percolación*

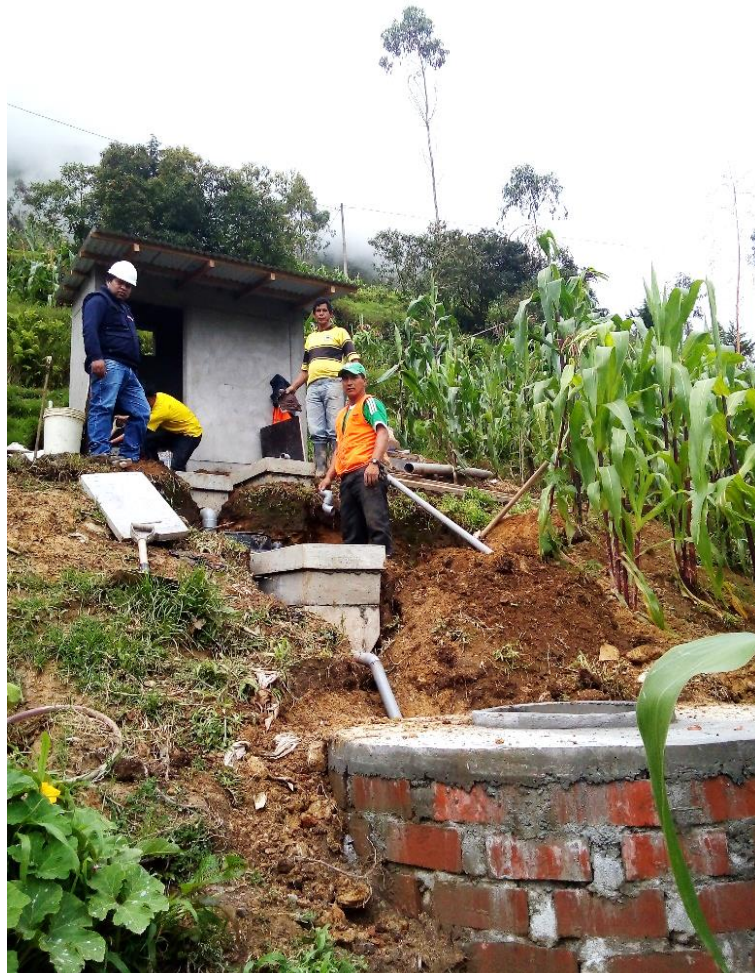
6.- Se ejecutó la partida de instalación de caja de registro de concreto de 0.30 x 0.60 mts con dirección al biodigestor de 600 litros de donde posteriormente pasará a través de una segunda caja de registro de concreto con destino al pozo percolador de diámetro interior

de 1.50 mts y altura total de 2.25 mts. La segunda caja de registro es común para las aguas grises como aguas negras. Las aguas grises del lavatorio, ducha y lavadero multiusos pasarán primero por una caja de registro con dirección a la segunda caja de registro para posteriormente pasar al pozo percolador antes mencionado, el cual completa el sistema de tratamiento de aguas grises del UBS de acuerdo con las especificaciones del expediente técnico de obra.

*Figura 131:* Vista fotográfica de instalación de cajas prefabricadas para tratamiento de aguas grises

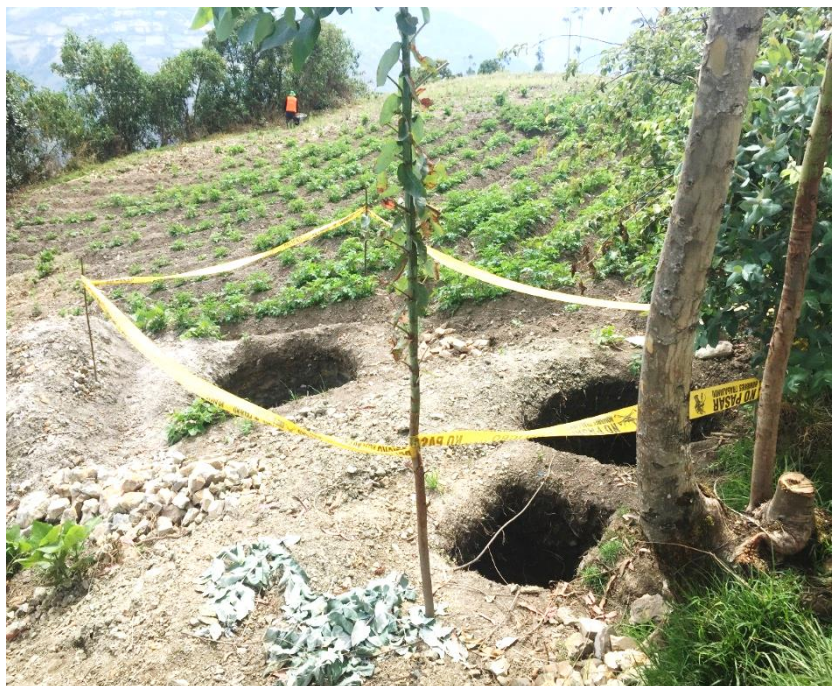
Durante el proceso constructivo de ejecución de obra se implementó letreros de señales de uso obligatorio, cintas de señalización preventivas, malla de seguridad entre otros, los cuales salvaguardan la integridad física del personal que labora en obra y beneficiarios del proyecto.

*Figura 155: Vista fotográfica en donde se aprecia las señalizaciones preventivas*
