Universidad  
Continental

**Aplicación de los requisitos Dalco  
en la accesibilidad de personas con  
discapacidad en el Centro Cívico  
de Huancayo**

Huancayo, 2017

Tesis para optar el Título Profesional de  
Arquitecto

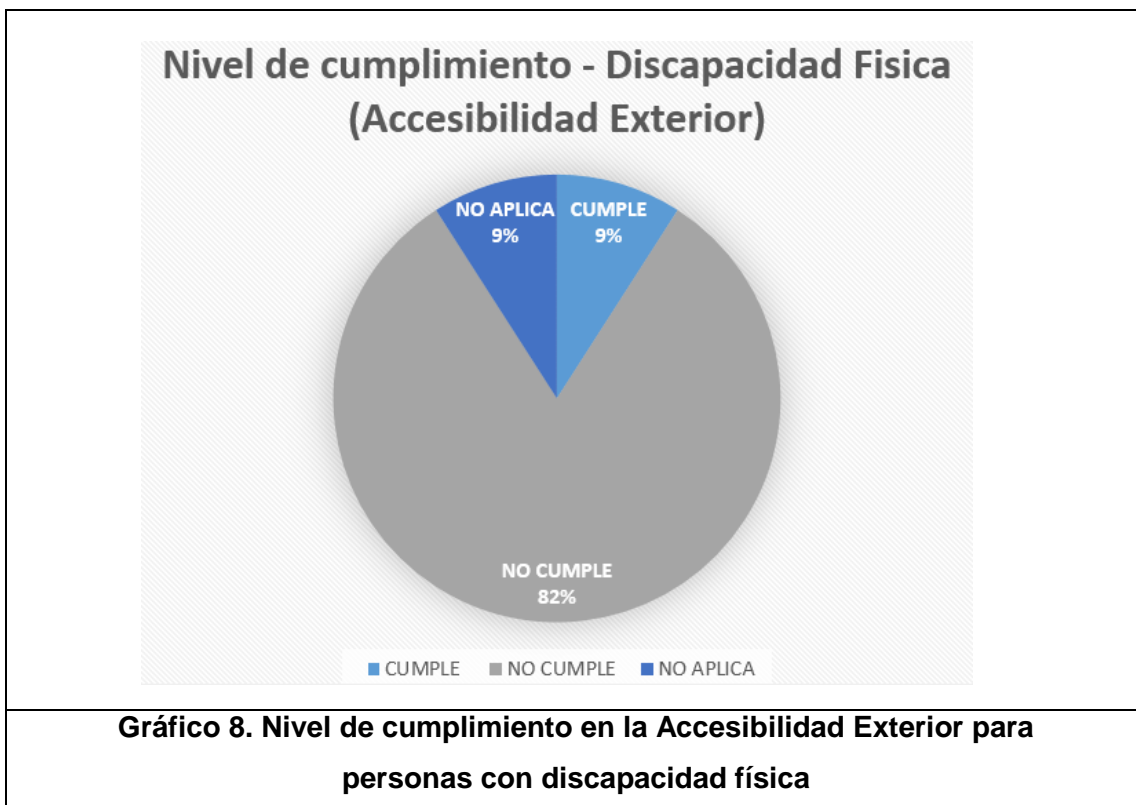
Fuente: Elaboración Propia

Es así que, para las personas con discapacidad física se cumple con un total de 9 %, no cumple con un total del 82% y finalmente no aplica (es decir *ítems* que no se aplicaron, por la carencia de algunos elementos dichas infraestructuras) con un 9 %, como se presenta en el siguiente gráfico:

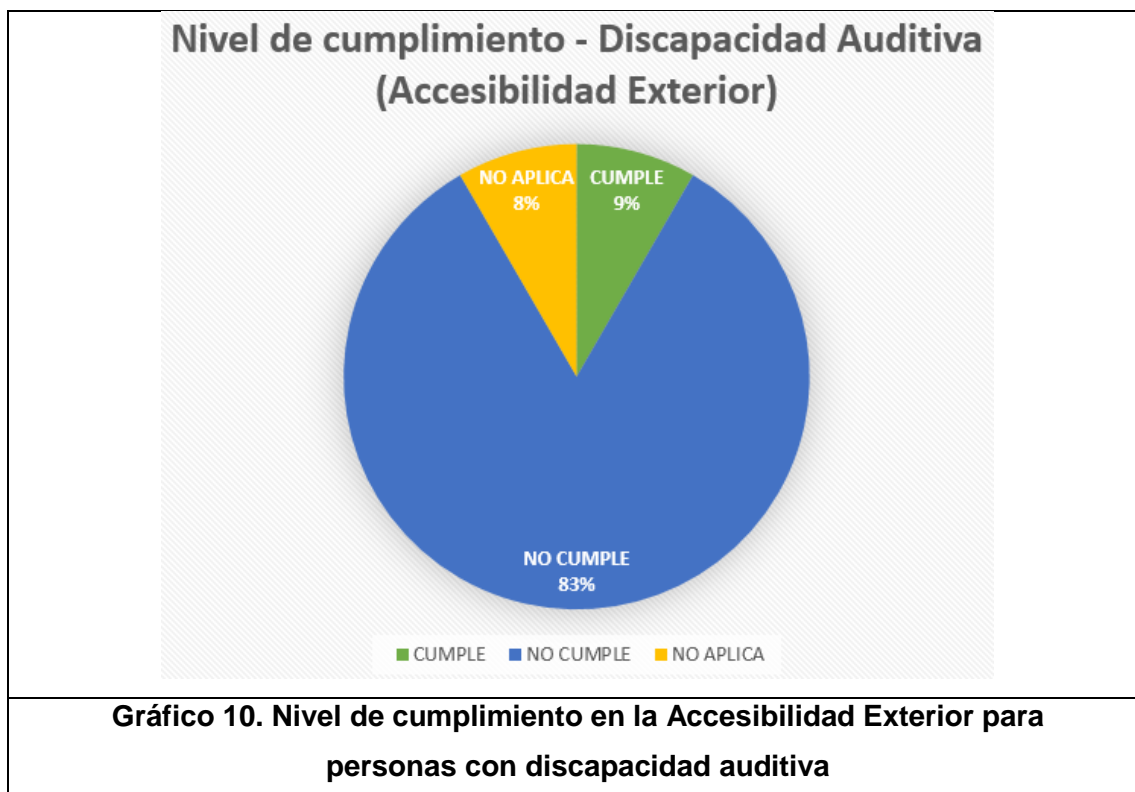
Fuente: Elaboración Propia

En el criterio de Accesibilidad Exterior para las personas con discapacidad auditiva se cumple con un total del 9 %, no se cumple con un total de 83 %, y finalmente no aplica (es decir *ítems* que no se aplicaron, por la carencia de algunos elementos dichas infraestructuras) con un total del 8%, como se presenta en el siguiente gráfico:

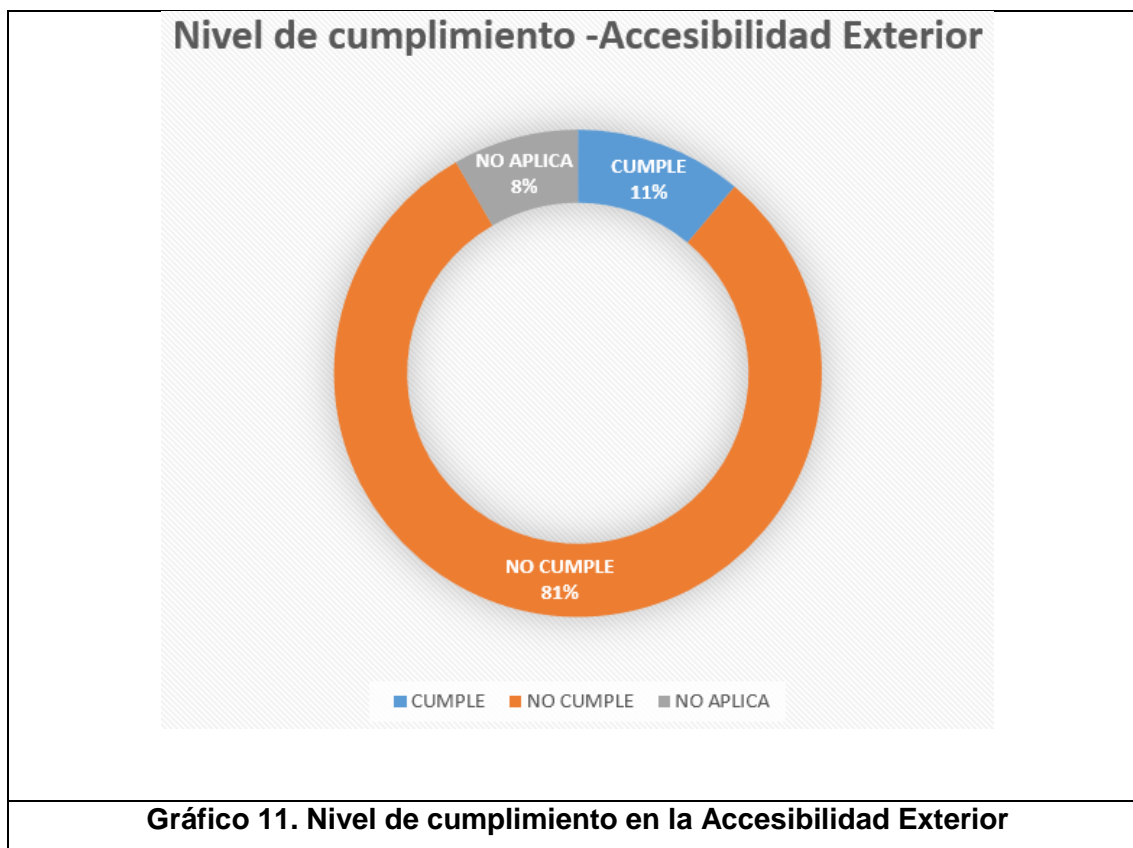
Fuente: Elaboración Propia

Teniendo en cuenta los gráficos anteriores, se puede observar y analizar que el criterio de Accesibilidad Exterior de manera global cumple con un total del 4 %, no cumple con un total de 29 %, y finalmente no aplica (es decir *ítems* que no se aplicaron por la carencia de algunos elementos dichas infraestructuras) con un total del 8%, como se presenta en el siguiente gráfico:

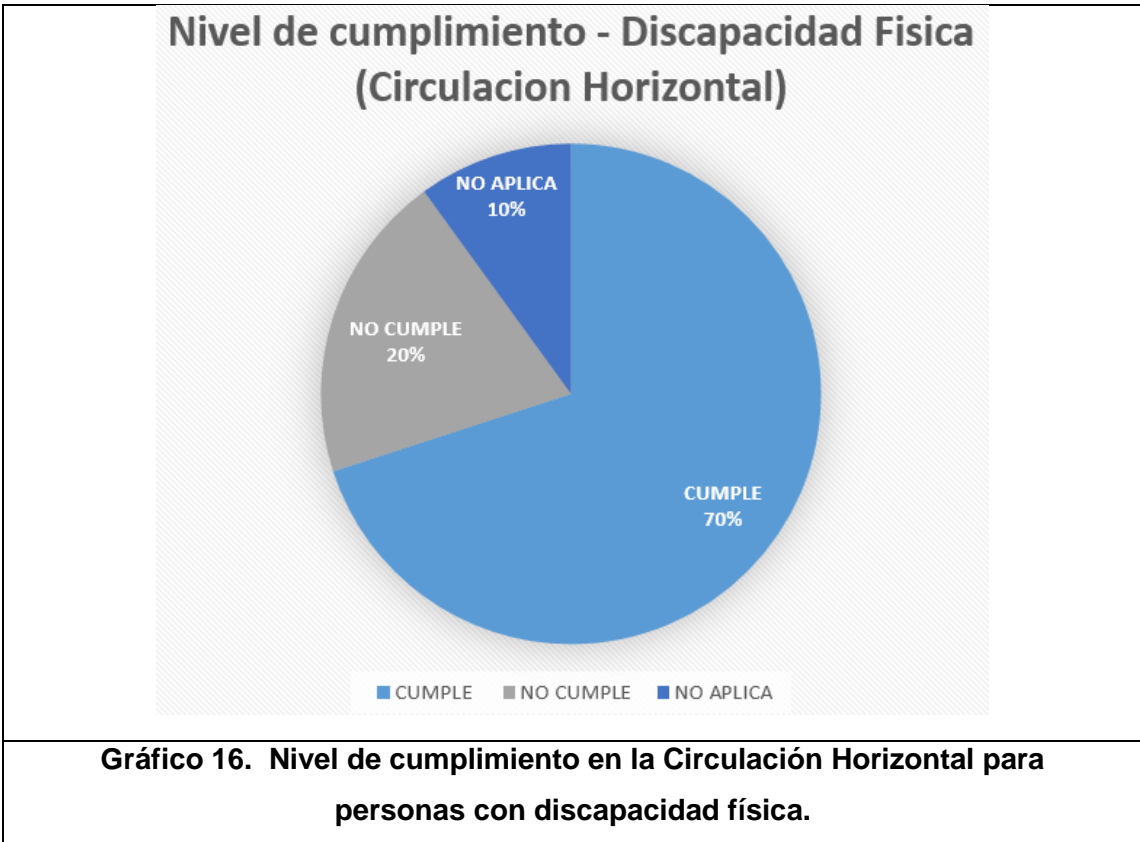
Fuente: Elaboración Propia

Mencionado esto, para las personas con discapacidad física se cumple con un total de 20%, no cumple con un total del 70% y finalmente no aplica (es decir *ítems* que no se aplicaron, por la carencia de algunos elementos en las infraestructuras) con un 10%, como se presenta en el siguiente gráfico:

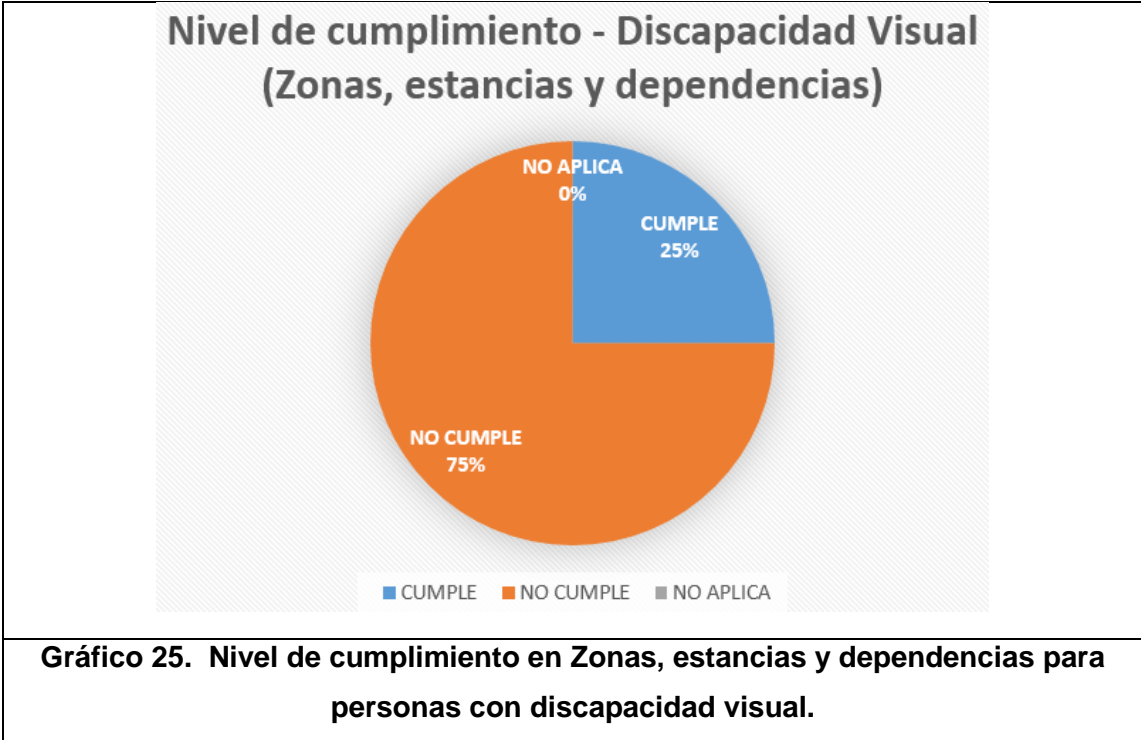
Fuente: Elaboración Propia

En el criterio de Zonas, estancias y dependencias para las personas con discapacidad visual se cumple con un total del 25%, no se cumple con un total de 75%, y finalmente no aplica (es decir *ítems* que no se aplicaron, por la carencia de algunos elementos en las infraestructuras) con un total del 0%, como se presenta en el siguiente gráfico:

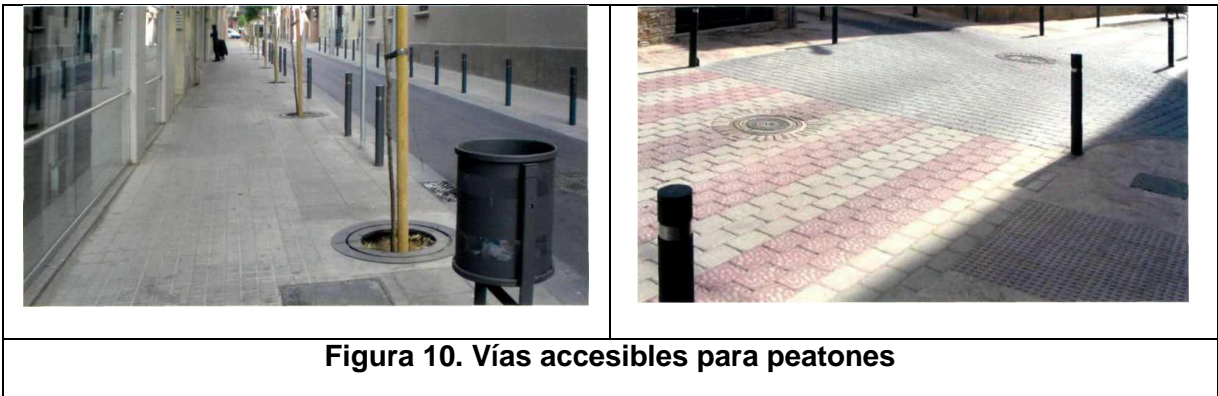
**Figura 10. Vías accesibles para peatones**

Para poder obtener un uso inclusivo y para que todas las personas pueda acceder hacia todo el espacio, mobiliario y edificaciones. Deberá de existir un itinerario peatonal accesible que pueda integrar los usos de cada tejido urbano: edificios, plazas, parques y jardines, paradas y estaciones. Para ello se propone que, al menos una de las vías del Jr. Ica sea continuo, sin escaleras sueltas, para que permita una circulación tranquila de todos los peatones, estando al mismo nivel de piso que el terreno que corresponde al Coliseo Municipal, edificio que se dispone a un lado de la plaza Huamanmarca.

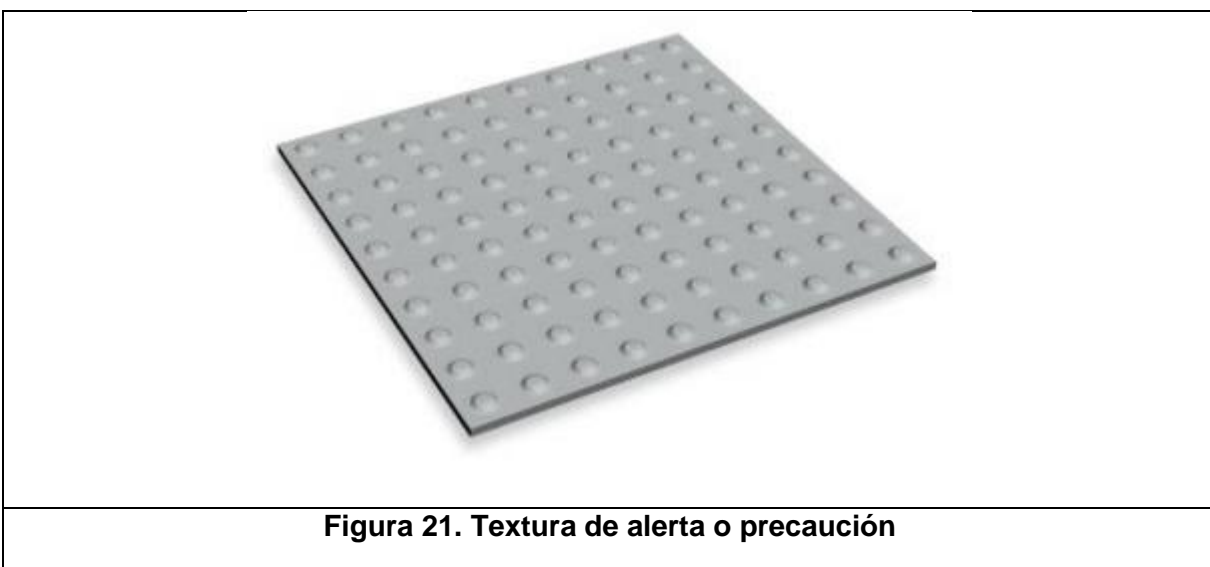
El piso táctil de alerta debe ser cromo-diferenciado, de un color que se diferencia del piso adyacente, o debe estar asociado a la franja de color contrastante con el piso adyacente.

Además que la textura de alerta o precaución será usada en las mesetas de escaleras y rampas, dirigida especialmente al público con discapacidad en la visión.

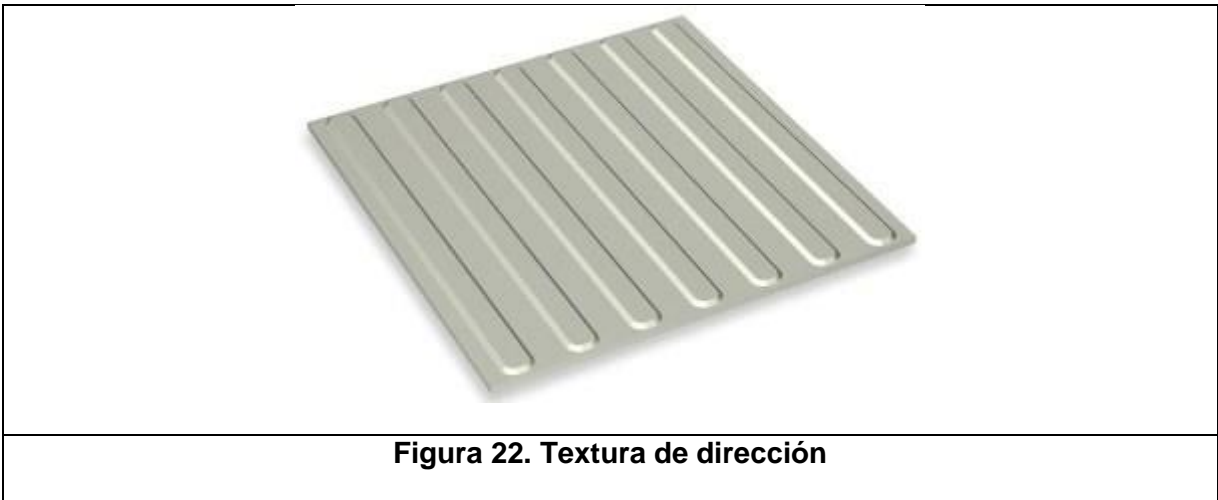
Señalización táctil direccional debe ser utilizada ante la ausencia o discontinuidad de una línea-guía/ guía de marcación identificable, como guía de camino en ambientes internos o externos, o cuando haya caminos preferenciales de circulación.

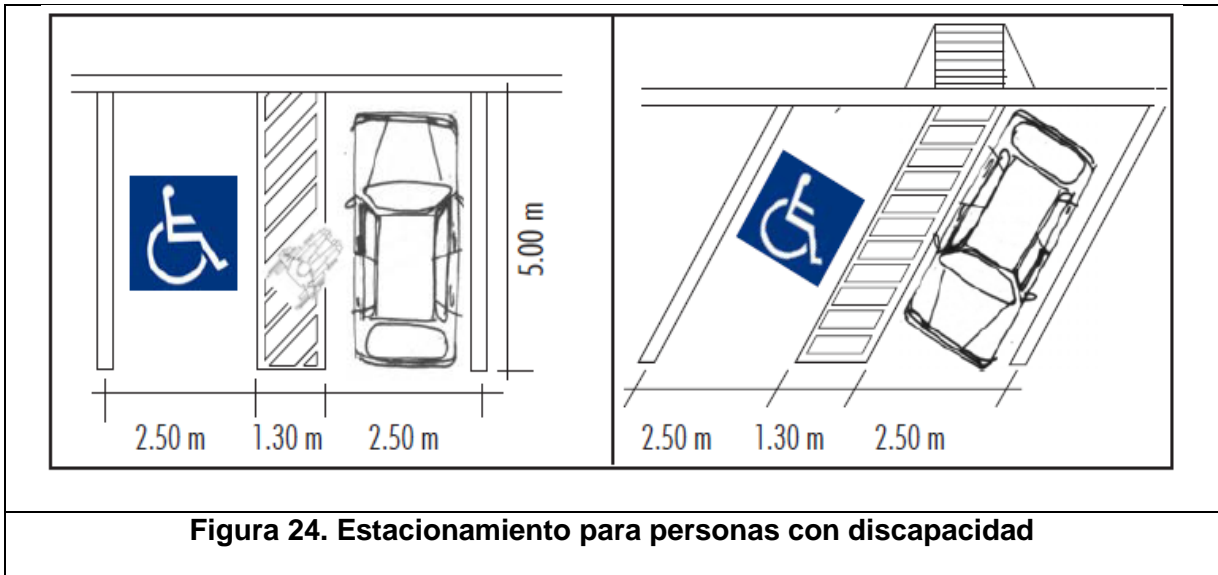
**Figura 24. Estacionamiento para personas con discapacidad**

Los estacionamientos ubicados de una forma perpendicular y los estacionamientos que se ubican en forma diagonal a la acera deben de tener un ancho mínimo de 3.80 m. Si se colocan dos estacionamientos juntos, sus dimensiones podrán ser de 2.50 m. cada uno, con una franja central de 1.30 m. Esta franja

servirá para las maniobras de acercamiento, sean subidas o bajada del vehículo y para el acceso a la vereda. Ahorrando 1.30 m. de espacio cada dos estacionamientos.

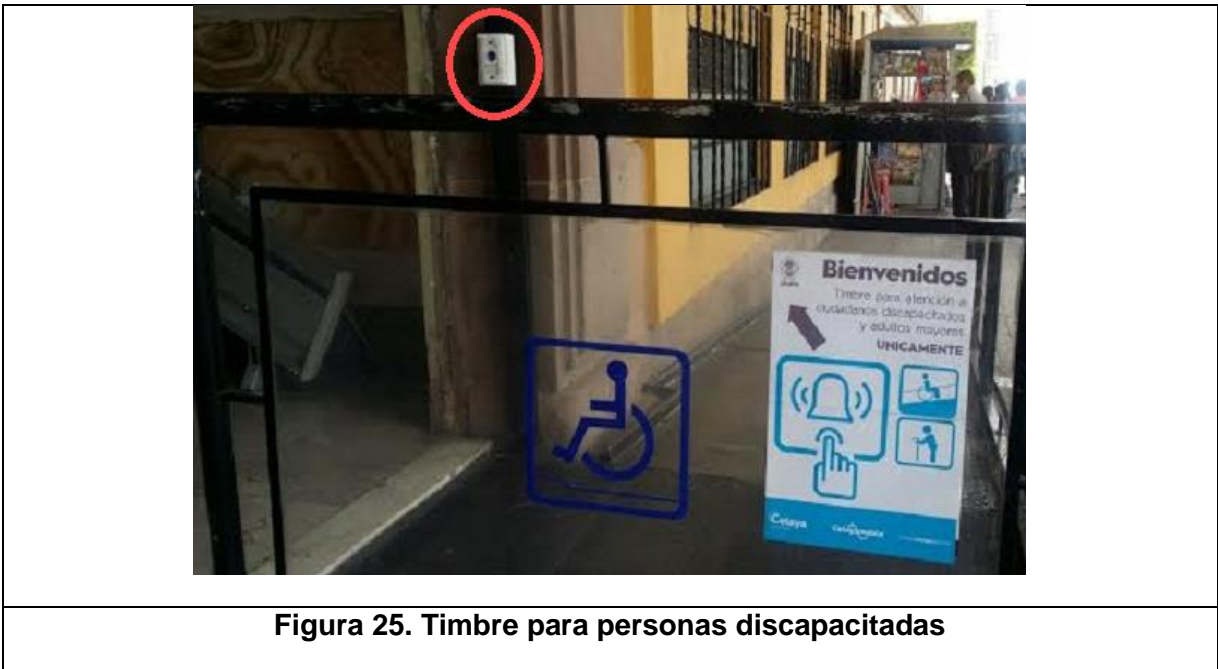
**Figura 25. Timbre para personas discapacitadas**

Para realizar la correcta señalización tomaremos de referencia al Artículo 12 del Reglamento Nacional de Edificaciones, el cual estipula que los interruptores y timbres de llamada, deberán estar a una altura no mayor a 1.35 m.

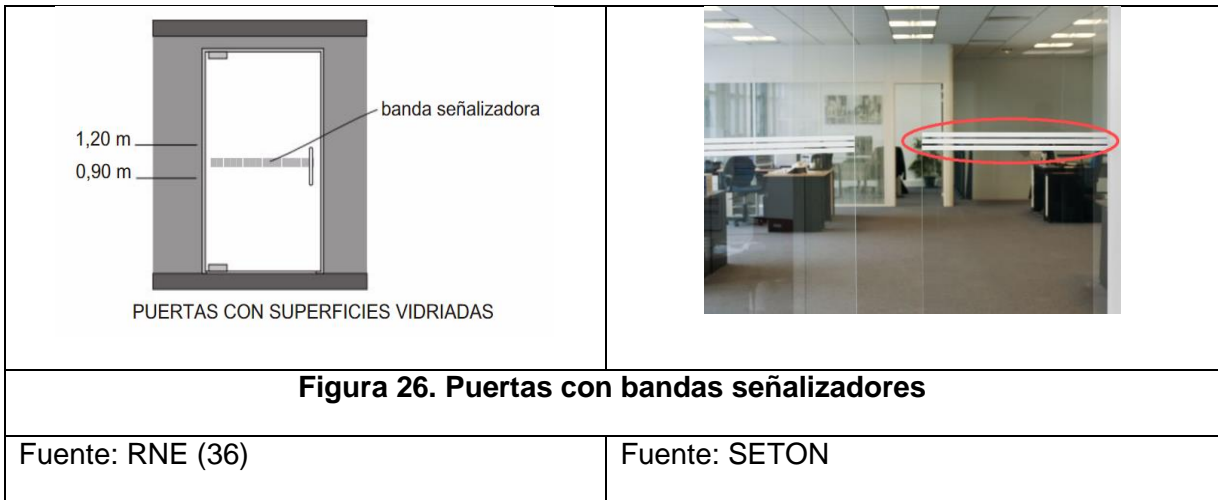
Cuando se consideren puertas o ventanas de vidrio estas siempre deben contar con bandas señalizadoras, para ello se recurrirá al Artículo 19, del A.010 del Reglamento Nacional de Edificaciones que estipula que las puertas con superficies

vidriadas deberán tener bandas señalizadoras entre 1.20 m. y 0.90 m. de altura.

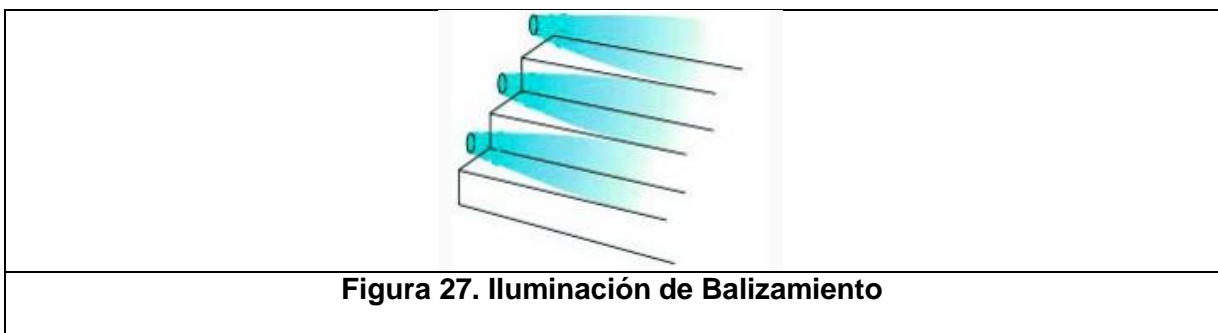
La instalación de balizamiento se puede presentar de diversas formas, con focos led o balizas verticales, con perfiles de aluminio para tiras led, con focos o balizas led horizontales, con focos o perfiles de led de luz indirecta enfocada hacia abajo/lateral en esta ocasión estará presente mediante con focos (por esta ocasión con *spotlights*) o balizas led horizontales.

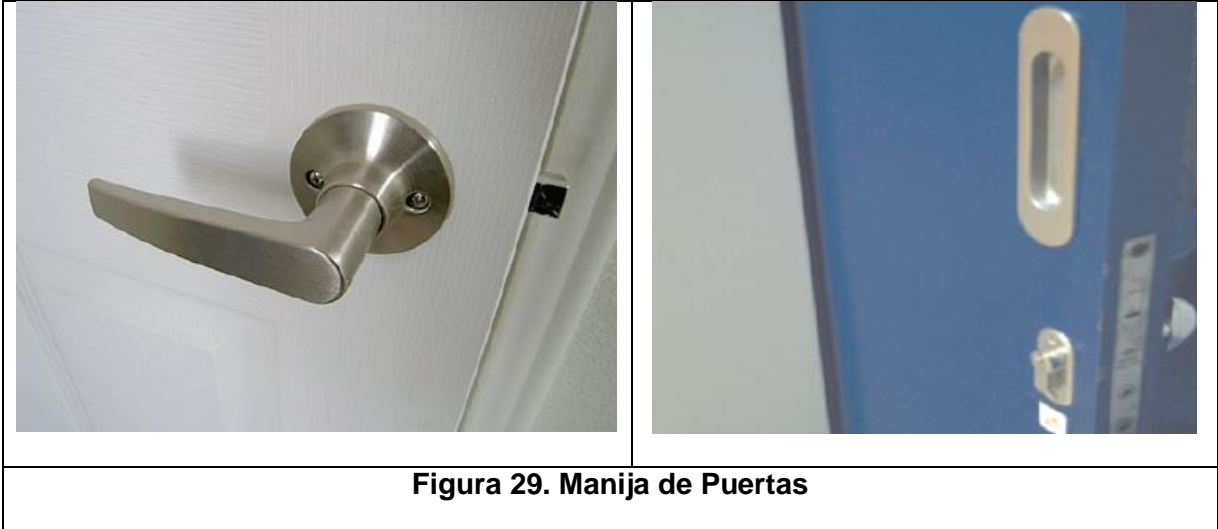
Las manijas de las puertas deben ser de palanca (la que se usará en el diseño de nuestra propuesta) u otro tipo de cerradura

considerada accesible y estar colocadas a una altura máxima de 1.20 m. desde el piso, como está estipulado en el Artículo 5 del Reglamento Nacional de Edificaciones.

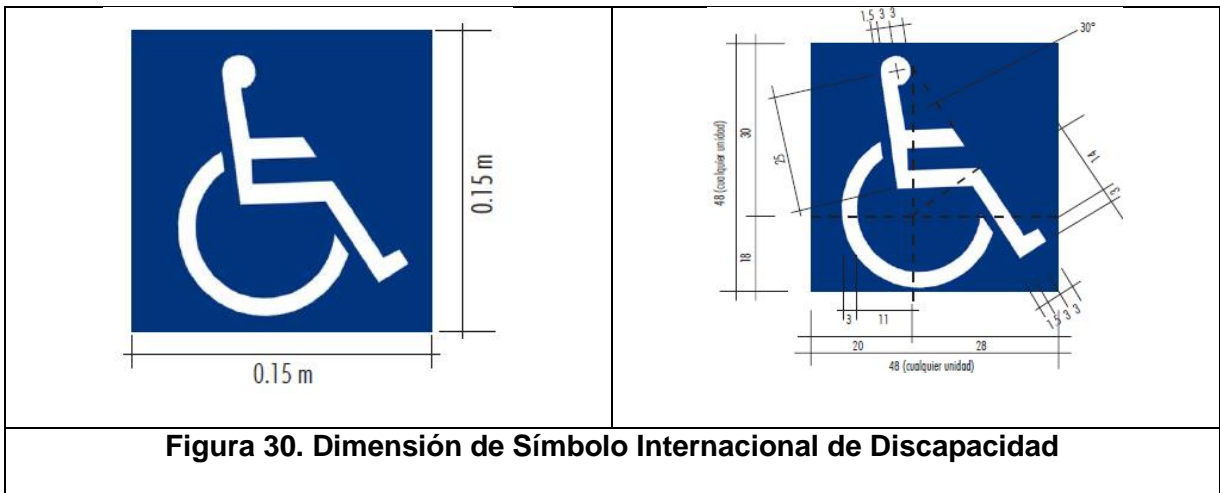
A lo largo de todo el diseño se utilizará el Símbolo Internacional de Accesibilidad es por ello que es importante conocer sus características.

Fondo: Color azul, Silueta: Blanca, Dimensión exterior: 15 cm. x 15 cm.

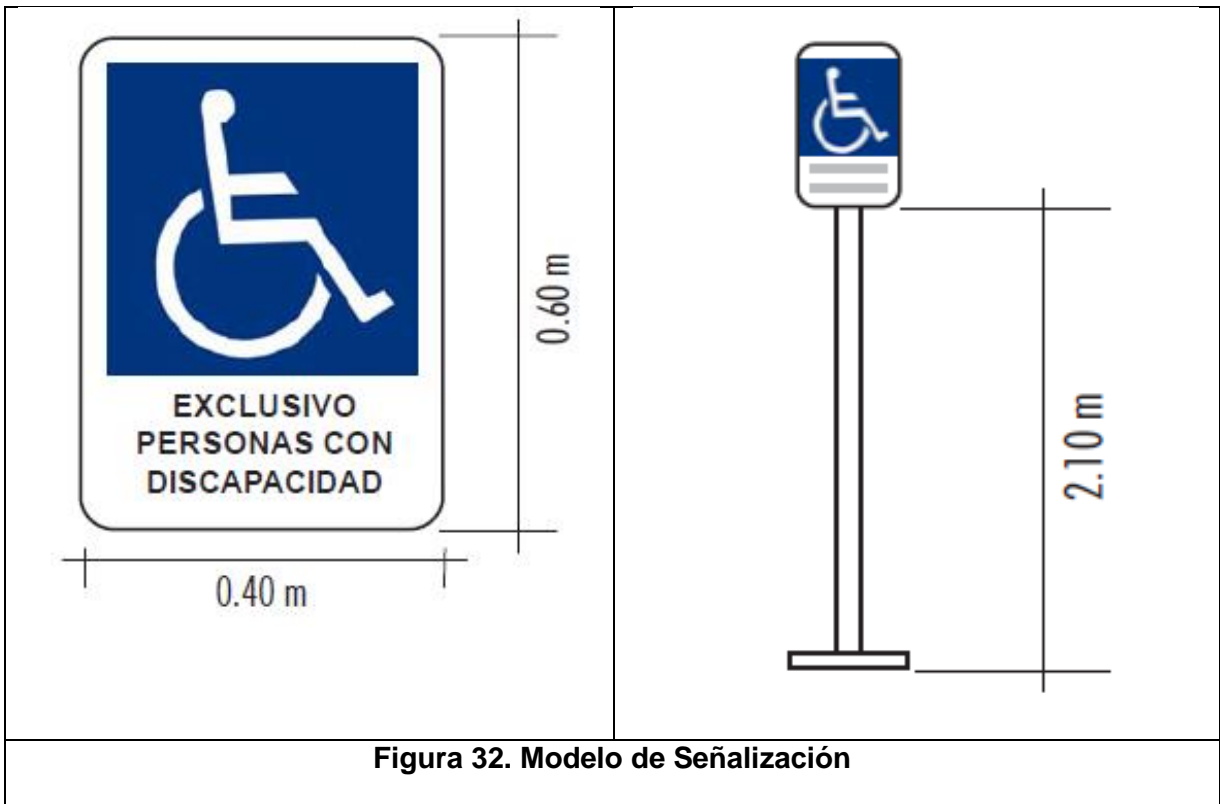
Las señales de acceso en avisos adosados a paredes tendrán que mantener el tamaño de 0.15 m. x 0.15 m. como mínimo y se instalarán a una altura de 1.40 m. medidos al borde superior. Los avisos tendrán que contener las leyendas debajo del símbolo, con caracteres de tipo Helvética (familia tipográfica), de un tamaño adecuado a la distancia desde donde serán leídos.

Los avisos que son soportados por postes o estén colgados, se instalarán a una altura de 2.10 m. medidos a su borde inferior y tendrán una dimensión mínimo de 0.40 m. de ancho por 0.60 m. de altura.

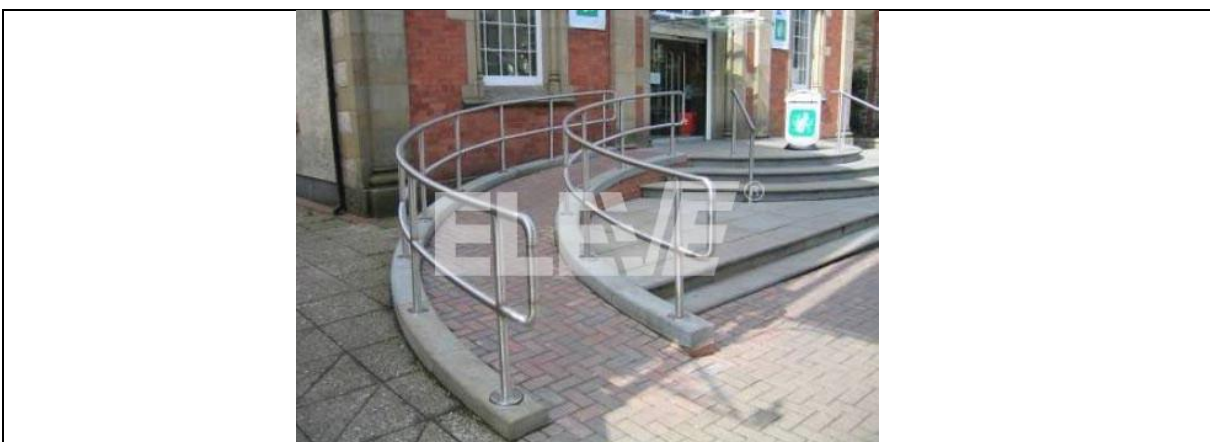
**Figura 36. Barandas en Rampa**

Los pasamanos de las rampas, ya sean sobre parapetos o barandas, o adosados a paredes, estarán a una altura de 0.80 m. medida verticalmente desde la rampa o el borde de los pasos, según sea el caso.

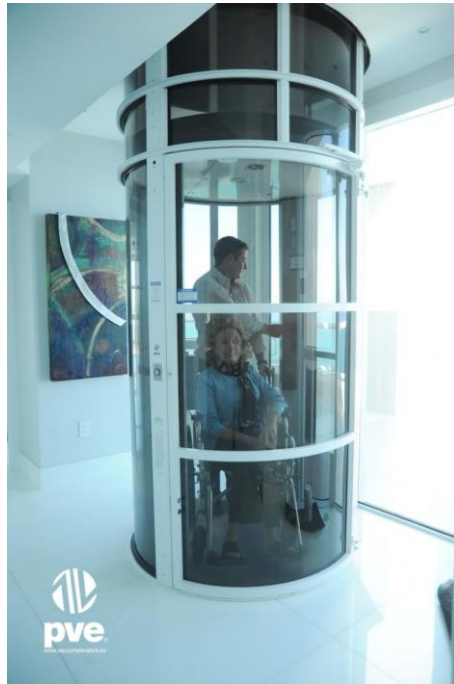
**Figura 40. Ascensor con puertas de vidrio**

Además, se dispondrá que el ascensor cuente con puertas vidriadas, para que las personas con discapacidad que se encuentren dentro tengan mayor facilidad al salir de ahí.

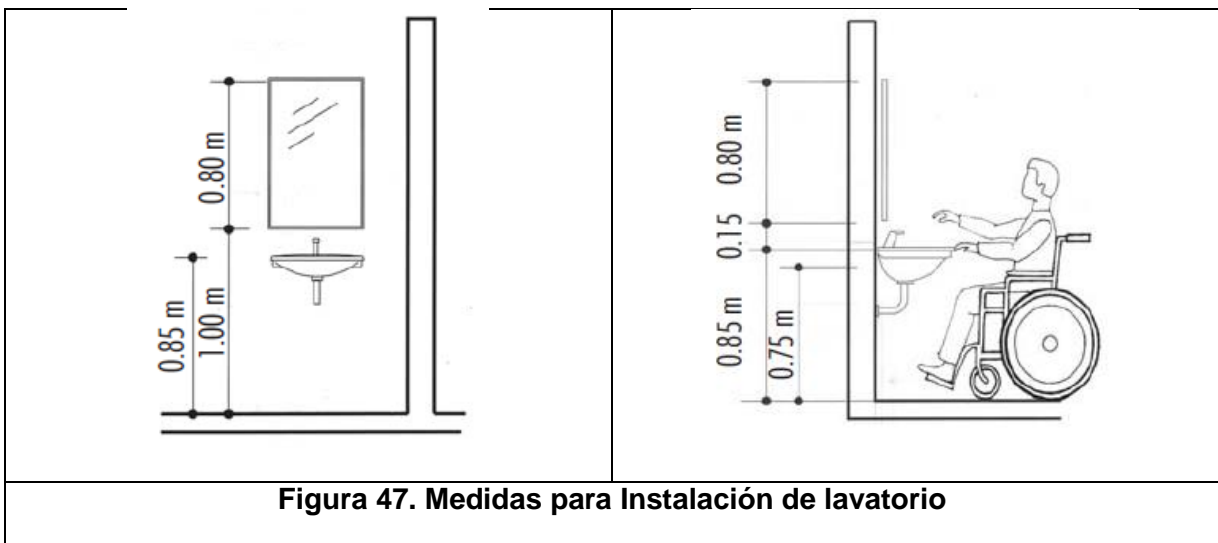
Finalmente, se instalará grifería con comando electrónico o mecánico de botón, con mecanismo de cierre automático que permita que el caño permanezca abierto, por lo menos diez segundos. En su defecto, la grifería deberá ser de manija o aleta, que no requiere de giro de la muñeca.

**Figura 47. Medidas para Instalación de lavatorio**

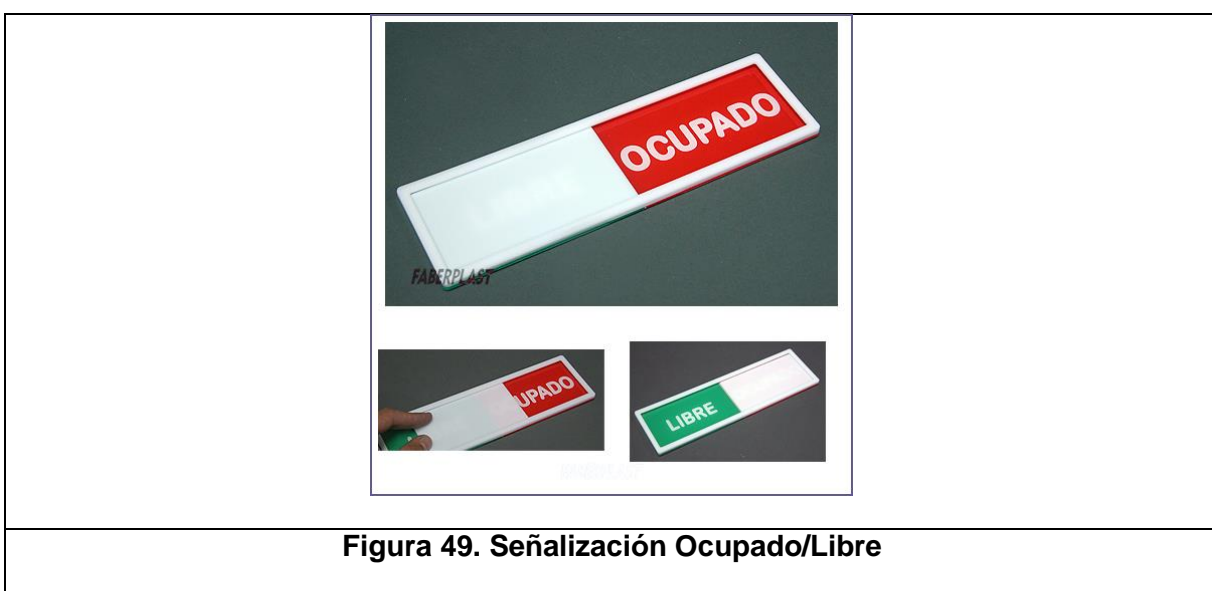
**Figura 49. Señalización Ocupado/Libre**

Por otro lado, se dará un especial énfasis en las puertas de los servicios higiénicos, puesto que deberán tenerse en cuenta otros aspectos para facilitar la comunicación sensorial, como la incorporación de sistemas visuales de indicación de estado libre y ocupado de la cabina (verde/rojo) o la necesidad de dejar apertura en la parte inferior o superior de la cabina para facilitar la comunicación en el caso de que una persona quede encerrada.

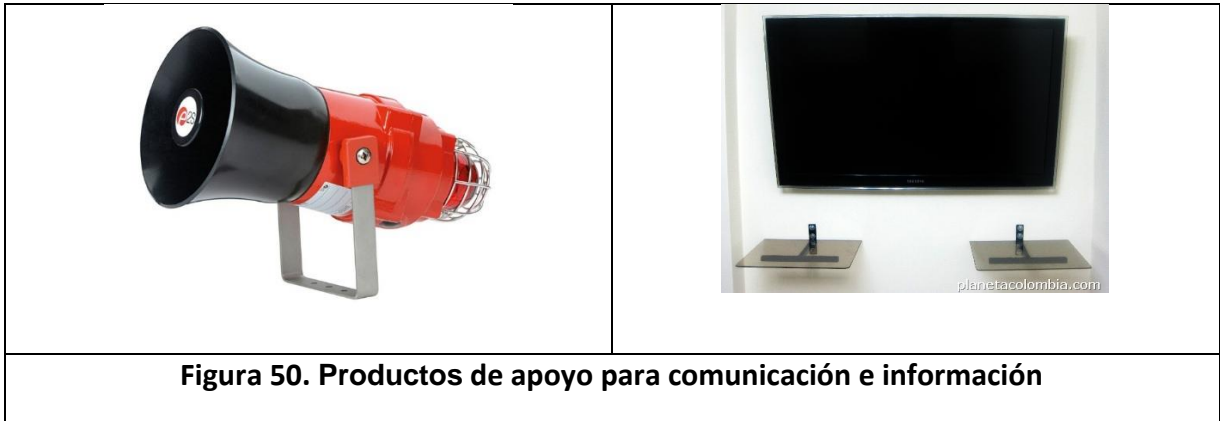
Contempla dispositivos para almacenar, procesar (filtros de ruido o convertidores de información analógica digital) y obtener información visual y auditiva (equipos de audio y video, televisiones, sistemas de transmisión de sonido, auriculares, etc.). En esta ocasión para el diseño de la edificación se utilizaron avisadores y video comunicadores. Dichos elementos se instalaran en lugares estratégicos, donde pueda llegar a la mayor

afluencia de público. Además de estar empotrados en la pared o en su defecto en el techo, a una altura mínima de 2.10m. Finalmente los dispositivos expuestos, también serán utilizados en para llevar la información de cualquier emergencia.

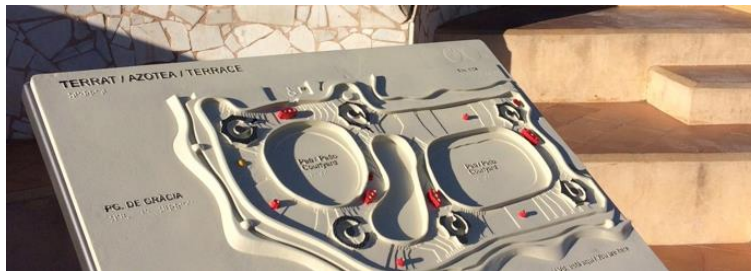
**Figura 51. Plano Táctil**

Se instalarán planos que sean accesibles, especialmente enfocado en personas con discapacidad visual, ya que se representará un espacio determinado y de igual manera informará sobre la situación de los elementos significativos que se encuentran incorporados en su diseño de forma que sean bidimensionales en relieve y color y que ofrezcan información braille, y en caracteres visuales con alto contraste de color y con letra grande. Para ello debe contar con las siguientes características:

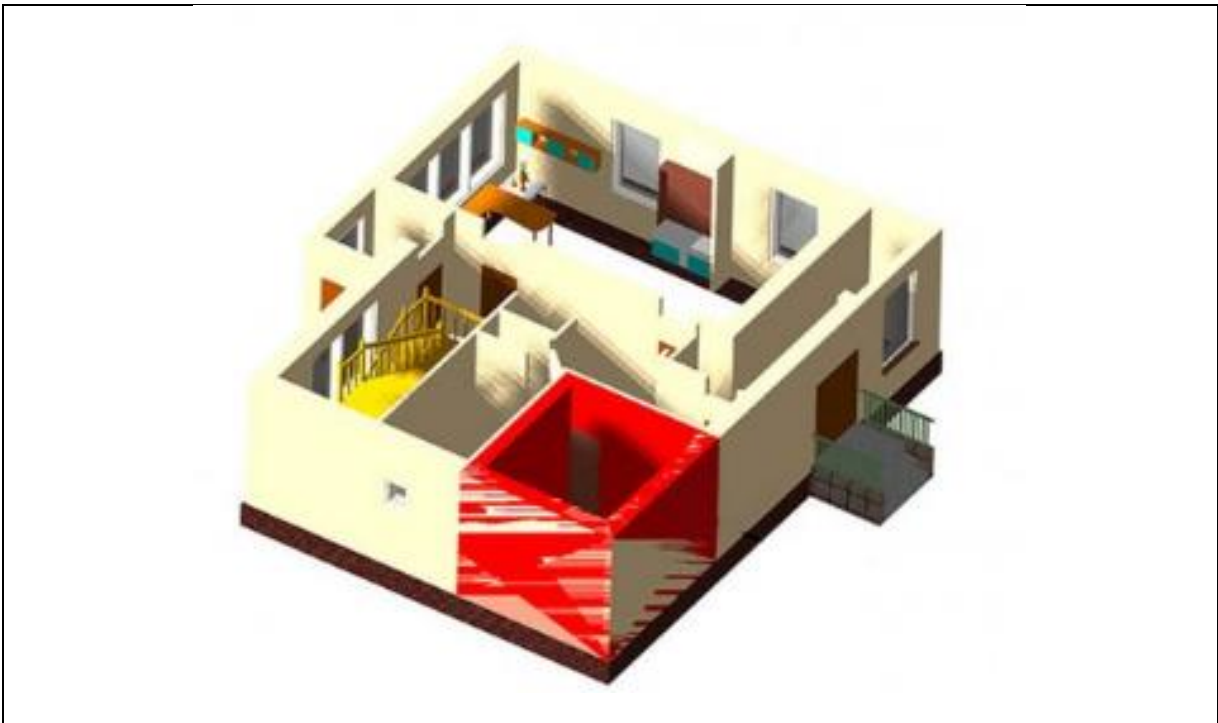
**Figura 53. Cuarto de Pánico**

Siempre y cuando la planta no disponga de salida directa hacia el exterior, se plantea la ubicación de áreas de refugio, como es este caso. Es por ello que se realizarán zonas de refugio o “*panic room*”, las cuales contarán con las siguientes características:

Deberá de tener resistencia a explosiones, deberá resistir al fuego al menos por 180 minutos, con una cerradura tipo bóveda, además con una mirilla de igual resistencia, iluminación automática e independiente, tener alta duración y operación sin problemas, extremada resistencia.
