Universidad
Continental

**Aplicación del Sistema de Gestión de Riesgos
de Desastres Sísmicos (GRDS) en las
edificaciones de albañilería confinada
en el distrito de Huancayo, 2016**

Tesis para optar el Título Profesional de
Ingeniero Civil

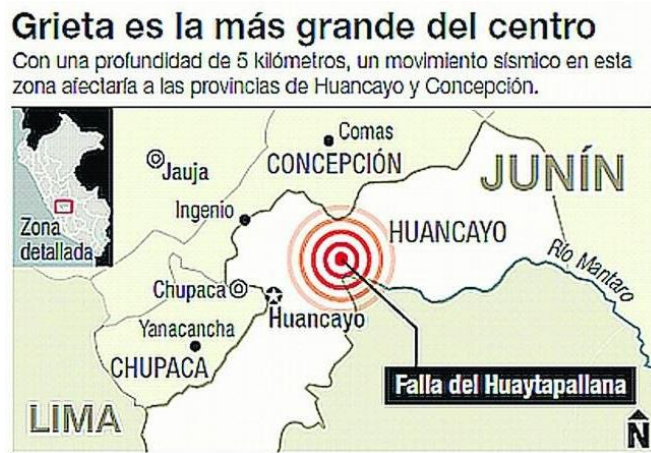
Figura 5. Grieta perteneciente a la falla del Huaytapallana

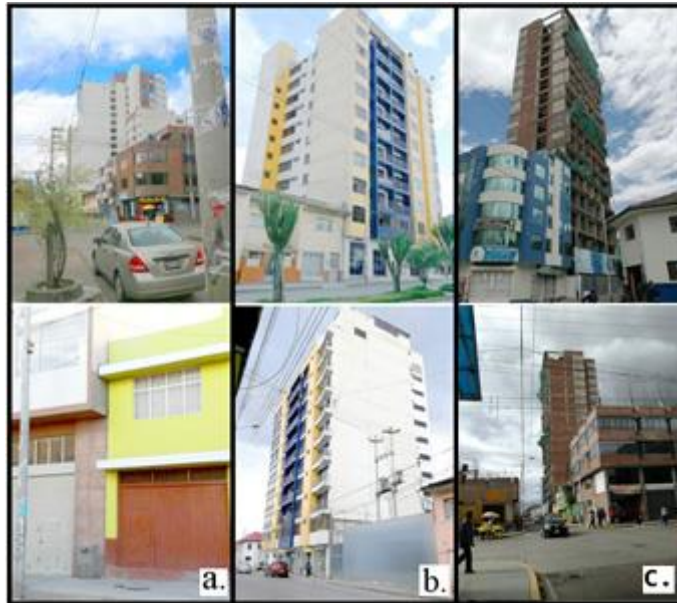
Figura 6. Edificaciones ubicadas en el distrito de Huancayo

En la **Figura 6.a**, se aprecia un error típico en todo el distrito de Huancayo, siendo la separación que debe existir entre las edificaciones es de 3 cm, $\frac{2}{3}$ de la suma de los desplazamientos o $0.006h^5$, situación que no se aprecia en las edificaciones de Huancayo. En la **Figura 6.b**, y en la **Figura 6.c**, se resaltan dos faltas, la primera es la configuración de ambos edificios a pesar de que aparentemente podría tener rigidez suficiente al contar con muros estructurales, se recomienda no superar la relación $\frac{1}{4}$ para mantener criterios de esbeltez; sin embargo, en ambos casos es algo que no se respeta, pudiendo clasificar a la edificación con insuficiente esbeltez, y la segunda observación pertenece solo a la **Figura 6.c**, ubicándose esta en una calle angosta pudiendo clasificarse como un pasaje, donde no se permiten más de tres niveles.

El segundo factor es el **alto nivel de vulnerabilidad de las edificaciones**, debido tanto a deficiencias constructivas, fallas a nivel estructural y falta de criterios al no considerar factores geotécnicos durante la construcción. Todo esto básicamente a causa del alto nivel de informalidad existente en el distrito de Huancayo. Siendo un factor fácilmente apreciable, se muestra en la **Figura 6** edificaciones hechas en los últimos años que carecen de criterios técnicos mínimos; sin embargo, se detallan en las normas y recomendaciones actuales:

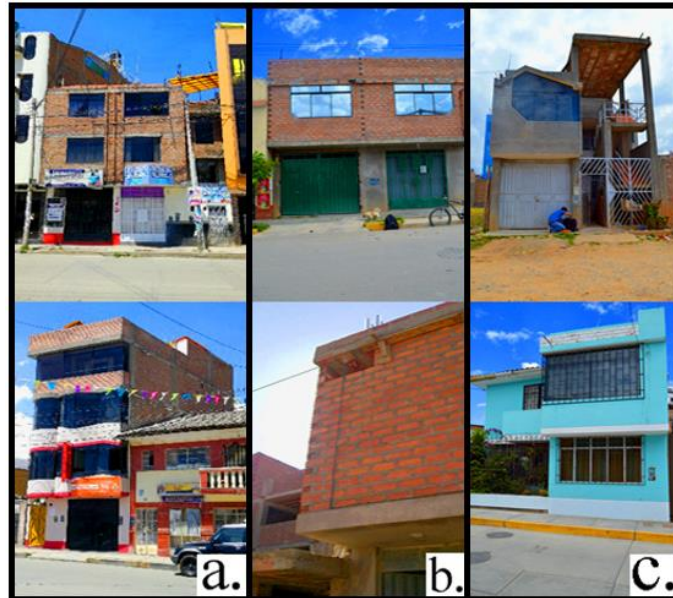
edificaciones de albañilería confinada, la segunda fotografía **Figura 7.b**, es muestra del uso masificado de las unidades pandereta en muros portantes, y en la tercera fotografía **Figura.7.c**, se muestran las edificaciones con fallas en la configuración con irregularidades tanto en planta como en altura.

Figura 7. Edificaciones ubicadas en el distrito de Huancayo

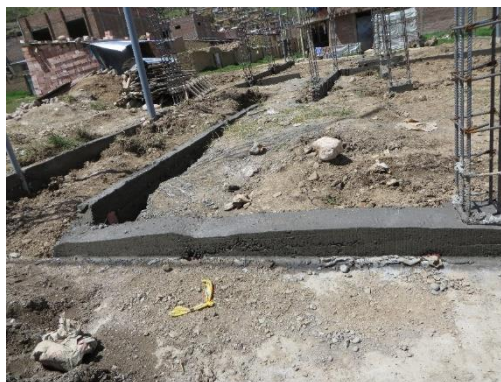
Durante las autoconstrucciones surgen problemas, pues si no se cuenta con planos el maestro constructor asume tener criterio suficiente para garantizar un buen desempeño estructural, sobredimensionando empíricamente el cimiento, lo que conllevaría a elevar los costos para el propietario, resultando una alternativa ni económica sin fundamento estructural presentando muchas veces errores constructivos, **Figura 26.**

Figura 26. Autoconstrucción de cimentación, nótese el sobrecimiento desnivelado y sin rayar para el asentado de ladrillos

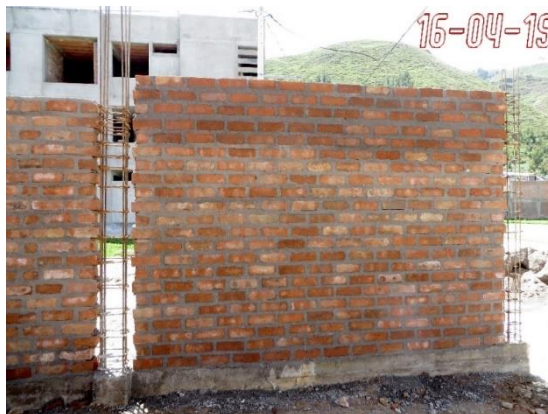
- Las conexiones que puede haber entre las unidades de albañilería y los elementos de confinamiento son: al ras y dentada, siendo esta última la más usada en el medio local tan solo por hábito, ya que con la colocación de mechas funciona sin problemas. En la conexión al ras, los “*dientes*” deben de medir un máximo de 5 centímetros para asegurar adherencia y evitar fractura; además, deben estar limpios al momento del vaciado, ver **Figura 29**.

Figura 29. Muro de albañilería confinada, conexión dentada. Sin embargo, nótese el uso de unidades artesanales

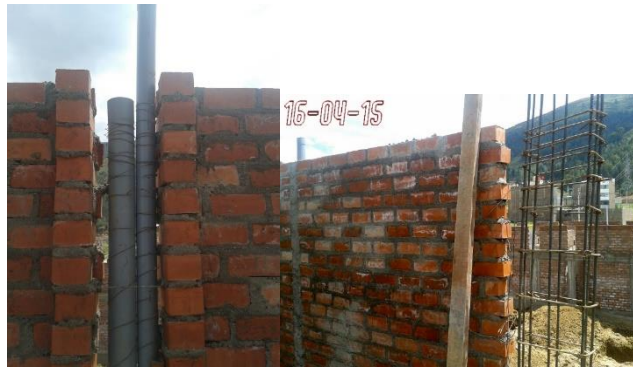
- La norma E070 expresa claramente la prohibición de tuberías mayores a 55mm que atraviesen los muros de albañilería. Como solución se puede usar falsas columnas, ver **Figura 30**.

- Para tuberías menores de 55mm la norma E070 especifica que se dejen espacios y se rellenen con grout, ver **Figura 30**.
- Finalmente, bajo ningún concepto debe picarse el muro ni en vertical, horizontal o diagonal, pues el cambio de sección genera variación en la rigidez del muro y por ende en su comportamiento. Para evitar esto se debe de proyectar ductos o falsas columnas en la etapa de diseño.

Figura 30. Dientes de los muros de albañilería y columneta para albergar las tuberías, nótese el zunchado

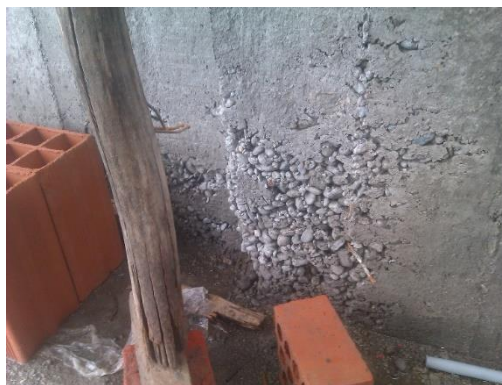
- Si bien las dimensiones de las columnas de confinamiento no están estandarizadas, por economía y facilidad de proceso constructivo se recomienda que sea de un área efectiva de $20 \times t$. Siendo t el espesor efectivo del muro medido en centímetros.
- Se debe evitar la presencia de cangrejas, **Figura 31**, por congestión de acero, o ganchos a 135 grados, usando piedras de tamaño máximo de $\frac{1}{2}$ pulgada y asegurándose de un buen zunchado para distribuir la mezcla de una manera homogénea.

Figura 31. Cangrejera presentada en la base de la columna

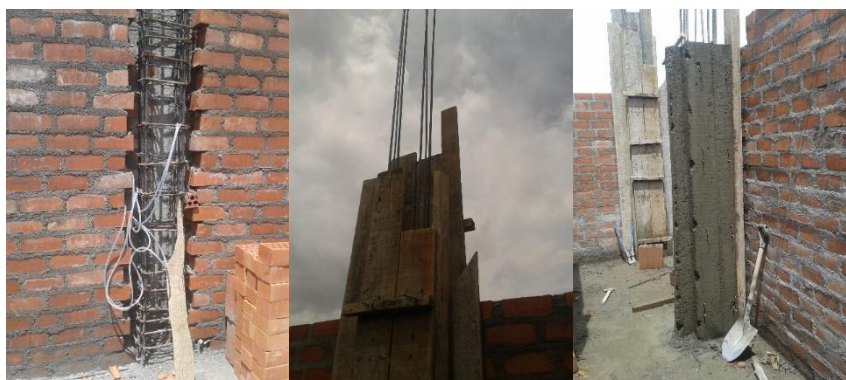
- La resistencia a la compresión, tal como se mencionó antes, debe ser de 175 kg/cm^2 , ver **Figura 32**.

Figura 32. Proceso constructivo de muro de albañilería confinada armado, encofrado y desencofrado

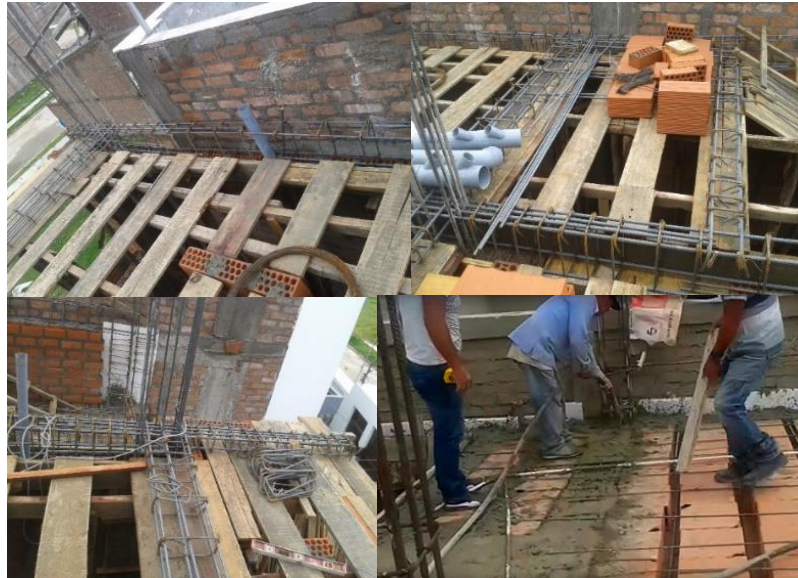
Si bien es recomendable que las losas sean bidireccionales, pues las cargas se homogenizan hacia todos los muros, no existe directiva que prohíba otras disposiciones de losa por lo que es común verlas en techos aligerados unidireccionales; además, debe tenerse en cuenta que es esencial que el vaciado de las losas se realice conjuntamente con el de las vigas soleras y dinteles para que exista una adecuada transmisión de cargas, ver **Figura 33**. Adicionalmente las losas deben de cumplir las siguientes características.

- Se debe de evitar cangrejas por congestión de acero en los nudos.
- Se debe evitar la exposición de aceros.
- La resistencia a la compresión debe de ser 175 kg/cm^2 .

Figura 33. Proceso constructivo de vigas de confinamiento y losa, encofrado de losa, armado de vigas, losa y vaciado

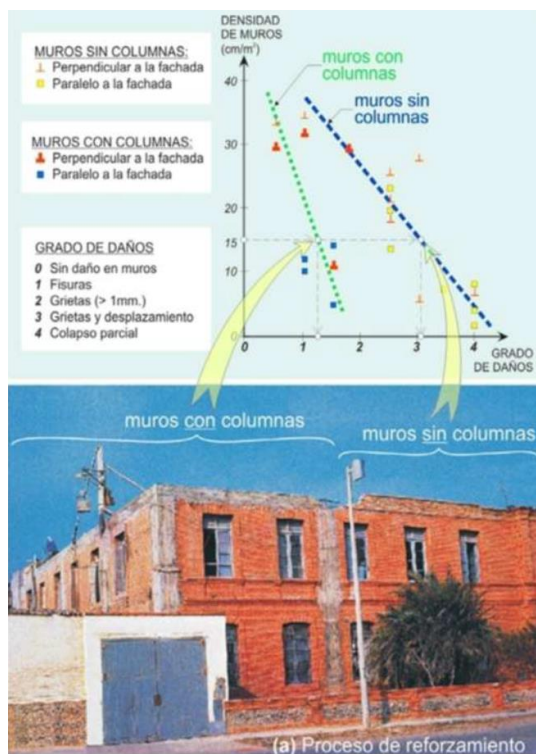
Figura 34. Relación directa entre la densidad de muros y el nivel de daño entre las edificaciones de albañilería confinada, este estudio aún mantiene vigencia

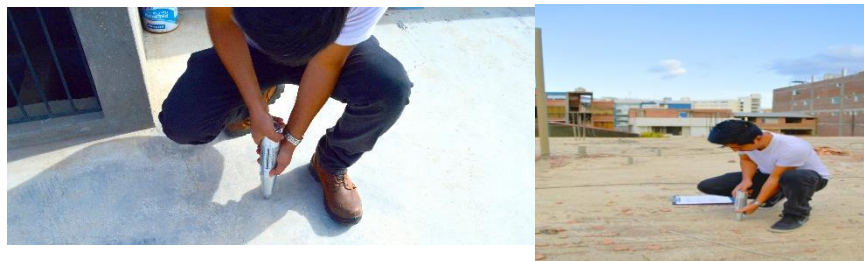
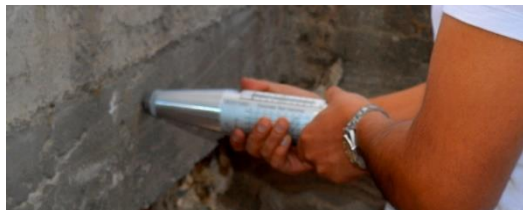
El martillo de rebote de Schmidt o esclerómetro, **Figura 52**, es un ensayo alternativo en concreto endurecido que proporciona dos resultados, la uniformidad del concreto y la resistencia relativa del concreto a la compresión, ambos resultados de manera rápida. El procedimiento consiste en medir el índice de rebote de un émbolo cargado con un resorte donde se puede ver la lectura de la resistencia del concreto³¹.

Figura 52. Ensayo con esclerómetro aplicado a los elementos estructurales de las edificaciones analizadas

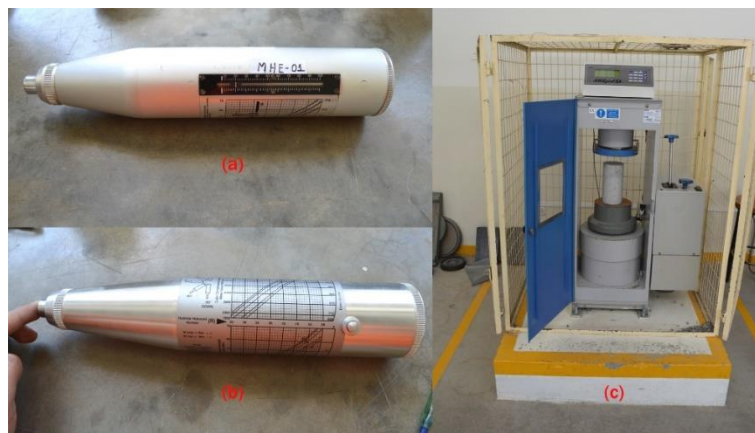
equipo, se optó por realizar el ensayo a la compresión con el método destructivo más fiable (la rotura de probetas mediante el uso de una prensa de rotura). Con el apoyo de los equipos de laboratorio de la Universidad Continental se realizó la ruptura de tres probetas comparando los resultados de compresión del esclerómetro utilizado para la medición de las edificaciones (esclerómetro 1), el esclerómetro del laboratorio (esclerómetro 2), y la prensa de rotura ADR 1500 también del laboratorio. Los equipos utilizados para este ensayo se muestran en la **Figura 53**.

Figura 53. Instrumental utilizado para determinar la resistencia a la compresión relativa del esclerómetro. (a) esclerómetro 2, (b) esclerómetro 1, (c) Prensa de rotura ADR 1500

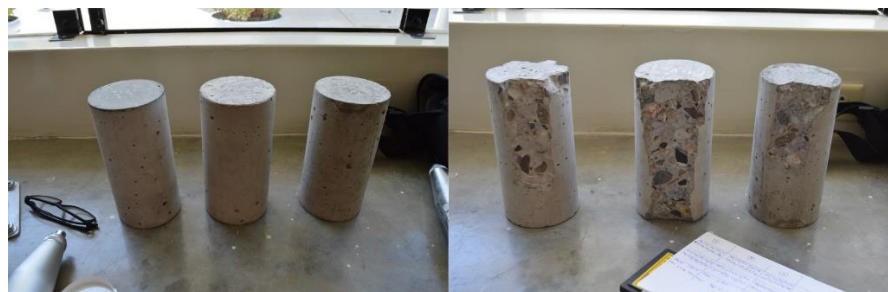
El ensayo se realizó sobre tres probetas tal como se muestra en la **Figura 54**. Mientras que los resultados a la compresión obtenidos de cada una de las probetas se aprecian en el **Cuadro 9**.

Figura 54. Probetas antes y después del ensayo a la compresión realizado por la prensa de rotura ADR

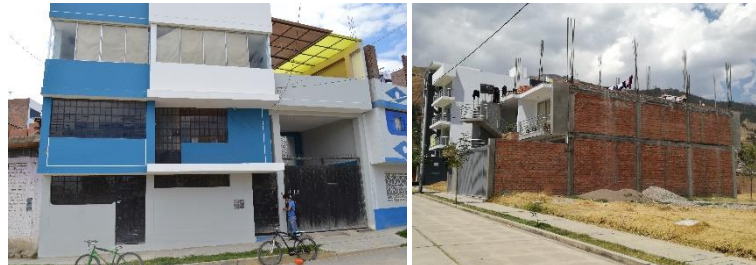
En cifras se observa que la mayor cantidad de edificaciones del distrito de Huancayo corresponden al sistema estructural de albañilería confinada con un 63.20%. Siendo más de la mitad del total y si se considera el 10.40% de edificaciones mixtas que contiene en uno de sus sentidos albañilería confinada, se confirma en cifras que el sistema predominante del distrito de Huancayo es el de albañilería confinada. *Ahora bien, este 63.20% se convierte en el nuevo universo a analizar en los siguientes resultados, descartando el resto de edificaciones para la aplicación del Sistema Nacional de Gestión de Riesgo de Desastre.* Como dato adicional se puede apreciar también que el

Figura 55. Izquierda: edificación con sistema estructural aporticado. Derecha: edificación con sistema estructural de albañilería confinada

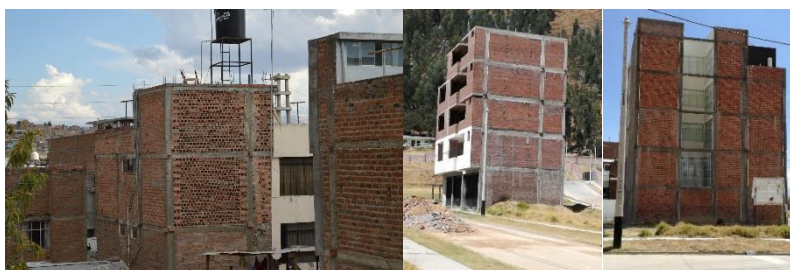
En cifras se aprecia alto nivel de informalidad que existe respecto al uso de unidades de albañilería, ya que en el sentido estricto de la norma E.070, ninguna edificación de albañilería confinada del distrito de Huancayo usa ladrillos reglamentarios King Kong Tipo V (30% de vacíos) considerando que esta investigación se lleva a cabo con un 95% de confianza. El mayor nivel de formalidad se tiene con los ladrillos King Kong tipo IV al ser 2.53% las edificaciones que usan estas unidades; sin embargo, estas no tienen las capacidades mecánicas de las unidades tipo V. Por contraparte es exorbitante la cifra de viviendas que utilizan unidades artesanales 83.54%, resultado alarmante al haberse demostrado sus deficientes propiedades mecánicas. Como si fuera esto poco el 13.92% de las edificaciones utilizan unidades de ladrillo pandereta, expresamente prohibida en muros portantes, básicamente por su falla frágil.

Figura 56. Tres edificaciones de albañilería confinada con unidades pandereta, artesanales y ladrillo King Kong tipo IV respectivamente

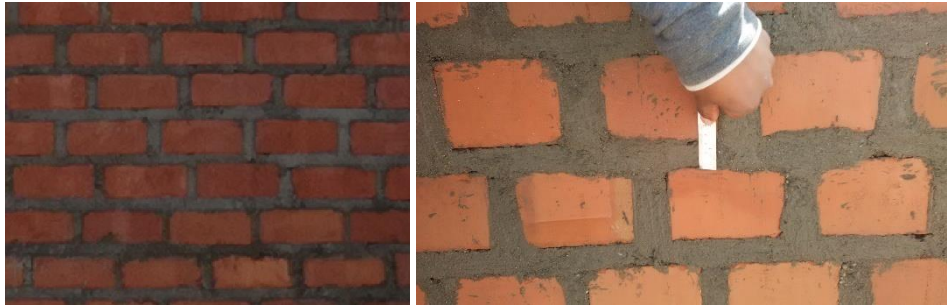
Los resultados demuestran que prácticamente todas las edificaciones de albañilería confinada del distrito de Huancayo (95.36%) tienen unidades dispuestas en soga, lo que en cálculos respecta un valor aceptable que fue explicado en el ítem **2.3.2.1. Diseño Estático.**, en el *cálculo de densidad de muros*.

Figura 57. Unidades de albañilería confinada dispuesta en soga y en cabeza

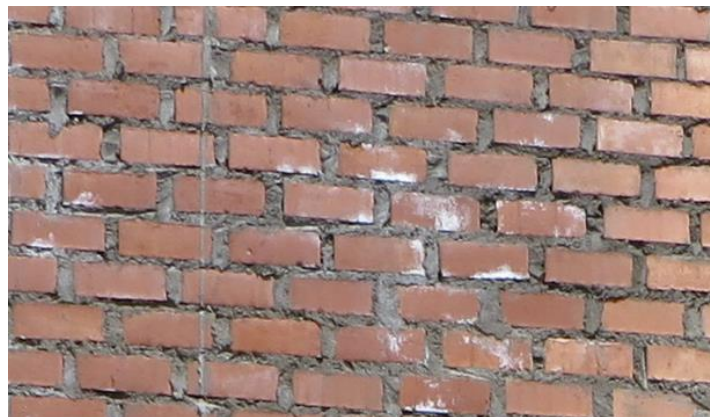
Siendo un factor que se obtiene visualmente, un punto a favor de los muros en las edificaciones de albañilería confinada viene siendo la buena adherencia que tienen sus unidades, como en la **Figura 60**, un 95.36%, esto se debe a que el diseño de mezcla para mortero se encuentra estandarizado, favoreciendo así la difusión de su conocimiento y la aplicación en obra.

Figura 58. Unidades de albañilería confinada que muestran buena adherencia

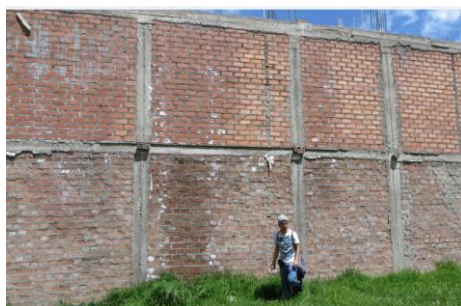
Los resultados demuestran que, por lo menos en el distrito de Huancayo, todas las edificaciones de albañilería confinada (100.00%) tienen conexiones dentadas, esto se debe a la costumbre en los procedimientos constructivos de la región.

Figura 59. Conexión dentada en una de las edificaciones analizadas

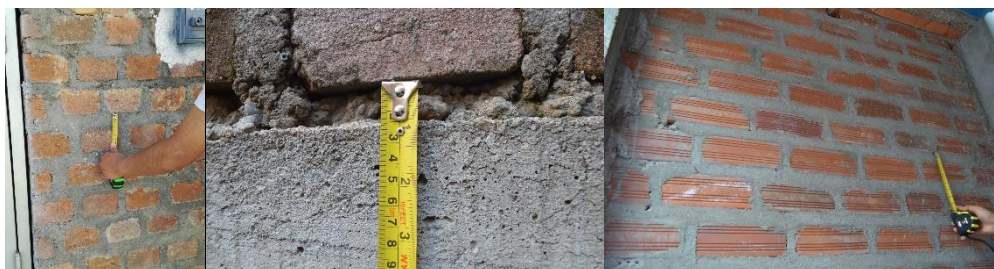
Se aprecia que tanto en el **Cuadro 18**, como en el **Gráfico 11**, que solo el 37.13% de las edificaciones de albañilería confinada cuentan con medidas permitidas por la normativa, mientras que el resto 62.87% están fuera de rango, lo que no garantiza el buen comportamiento mecánico del muro en su conjunto. Ejemplo de las medidas tomadas en las juntas se aprecia en la **Figura 60**.

Figura 60. Espesor de juntas en muros analizados, varían de 1 a 3 centímetros

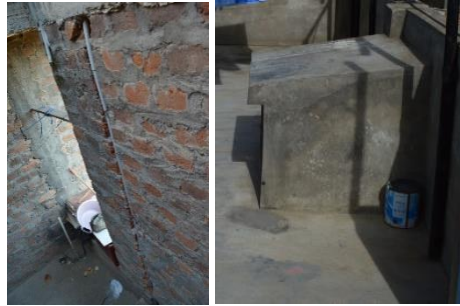
Los resultados son desalentadores en cuanto a las edificaciones de albañilería confinada que cuentan con tuberías que atraviesan los muros estructurales 98.17%. Las razones fueron amplias desde la falta de consideración en planificación, hasta la ausencia de correcciones durante la construcción optando por el facilismo además de una nula fiscalización, así como ampliaciones y remodelaciones. La **Figura 61**, muestra dos claros ejemplos acerca de este ítem.

Figura 61. Izquierda: tubería que cruza los muros portantes de las edificaciones, Derecha: Ducto colocado para evitar el paso de tuberías a través de los muros

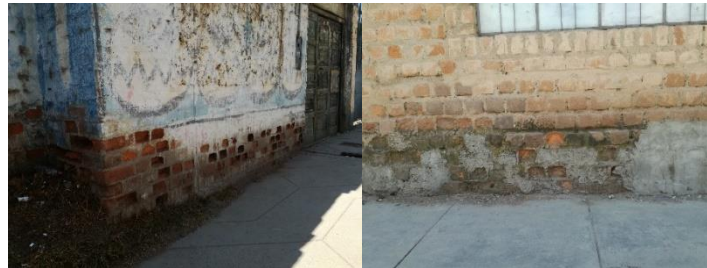
Los resultados demuestran que las unidades de albañilería empleadas en las edificaciones de albañilería confinada del distrito de Huancayo presentan baja eflorescencia, esto se debe en gran medida a las características secas de la región y el suelo con sulfatos moderados. Sin embargo, dos de los pocos casos encontrados se pueden apreciar en la **Figura 62**.

Figura 62. Muros con eflorescencia en las unidades artesanales

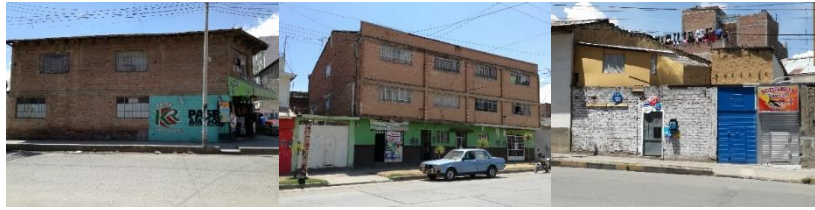
Los resultados demuestran que el 8.86% de las edificaciones de albañilería confinada no presentan columnas de confinamiento o solo existen columnas en las esquinas, lo que equivale a no estar confinadas basando su rigidez estructural solo en muros sin confinar, esto demuestra resultados de autoconstrucción e informalidad y se aprecian ejemplos en la **Figura 63**. Asimismo, un 2.53% representa valores descartados al presentar resultados con el esclerómetro mayores a 420 kg/cm^2 (concretos de alta resistencia) estando fuera de contexto con las edificaciones examinadas. Finalmente, las edificaciones que presentan columnas de confinamiento con datos válidos son el 88.61%, *convirtiéndose estas en el nuevo universo a analizar en los ítems que representan las propiedades físico-mecánicas de las columnas.*

Figura 63. Edificaciones de albañilería confinada sin columnas de confinamiento

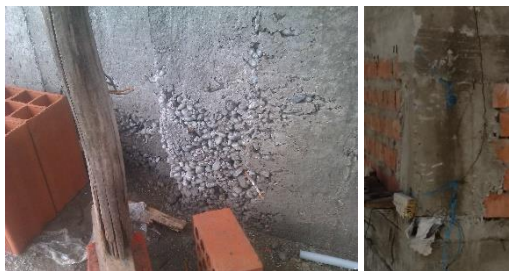
Los resultados demuestran que el 15.71% de las columnas de confinamiento presentan cangrejas evidenciando el mal proceso constructivo, la cifra es relativamente grande considerando este ítem como un conocimiento básico en el proceso constructivo, ejemplos de esto se aprecian en la **Figura 64**, mostrada a continuación. Sin embargo, el 84.29% evidencia que la mayoría de edificaciones tuvieron en consideración el chuceado para la buena compactación del concreto, así como un buen diseño de mezcla.

Figura 64. Edificaciones de albañilería confinada con cangrejas en las columnas de confinamiento

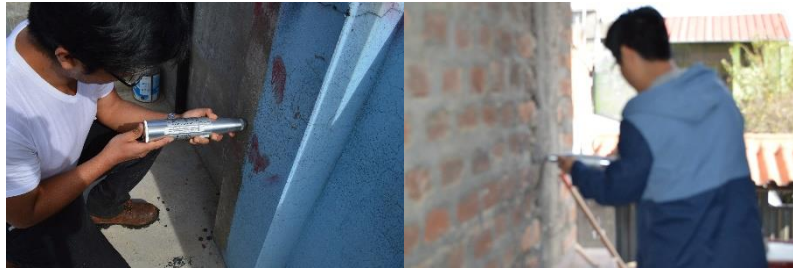
Mientras que en el **Gráfico 15**, los resultados muestran que el 79.52% de las edificaciones tienen una resistencia a la compresión ($f'c$) mayor a 210 kg/cm², siendo esto una total falta de consideración al presupuesto de los clientes, al estar estos elementos estructurales sobrecosteados. Respecto a las viviendas con ($f'c$) entre 175 kg/cm² y 210kg/cm² solo se tiene el 5.71% de las edificaciones, un valor bastante bajo que evidencia informalidad. En contraparte con un 13.08%, las edificaciones con menos de 175 kg/cm² que también evidencian informalidad, pero esta vez en perjuicio del comportamiento estructural de la edificación, la **Figura 65** presenta ejemplos de toma de muestra de resistencia a la compresión de columnas de confinamiento en edificaciones con sistema estructural de albañilería confinada.

Figura 65. Resistencia a la compresión en columnas con sistema estructural de albañilería confinada

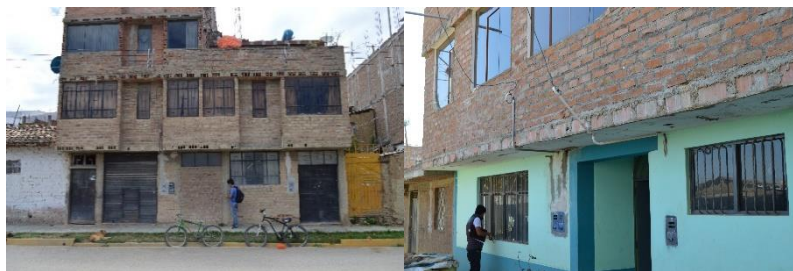
Los resultados demuestran en el caso de las vigas que existe un 8.44% de las edificaciones de albañilería confinada que no presentan vigas de confinamiento, la mayoría de estas de un solo nivel y con cubiertas de madera y calamina, la **Figura 66** muestra edificaciones sin vigas de confinamiento en su estructuración. Si bien podría funcionar como un cerco perimétrico, requiere un análisis más detallado. En contraparte se observa que el 90.72% de las edificaciones de albañilería confinada posee vigas de confinamiento, estudiando su calidad en los ítems siguientes. El 0.84% representa a valores de vigas de confinamiento existentes que; sin embargo, se descartaron al obtener valores de concreto de alta resistencia, fuera del contexto real de las edificaciones.

Figura 66. Ejemplo de edificaciones de albañilería confinada analizadas sin vigas de confinamiento, sino solo con losas

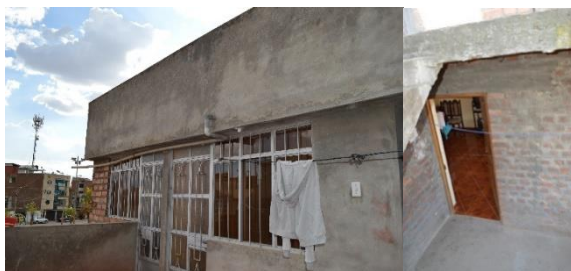
Los resultados demuestran que el 85.58% de las edificaciones no presentan vigas dinteles en los vanos, sino más bien las vigas soleras corren a lo largo de estos. Mientras que las edificaciones de albañilería confinada que consideraron vigas dinteles es baja, con un 14.42%. Estos resultados solo demuestran la falta de consideración a estos elementos estructurales por desconocimiento de comportamiento estructural, perjudicando la estructura y reduciendo tanto su periodo de vida como su desempeño estructural ante sollicitaciones sísmicas, ejemplo de ambos casos se muestra en la **Figura 67**, mostrada a continuación.

Figura 67. Izquierda: edificación analizada que no contó con vigas dinteles en los vanos, Derecha: edificación analizada que si contó con vigas dinteles en vanos

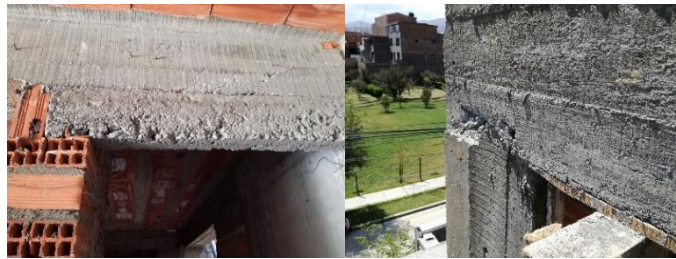
Al igual que en todo elemento estructural, la presencia de cangrejas evidencia una total desconsideración al realizar el vaciado; sin embargo, en las vigas de confinamiento y dinteles se muestran resultados satisfactorios con un 89.77% de vigas que no presentan cangrejas. Sin dejar de lado el 10.23% que aún presentan cangrejas que si bien es un valor bajo sigue siendo un aspecto a reducir.

Figura 68. Edificaciones analizadas de albañilería confinada que presentaban cangrejas en las vigas

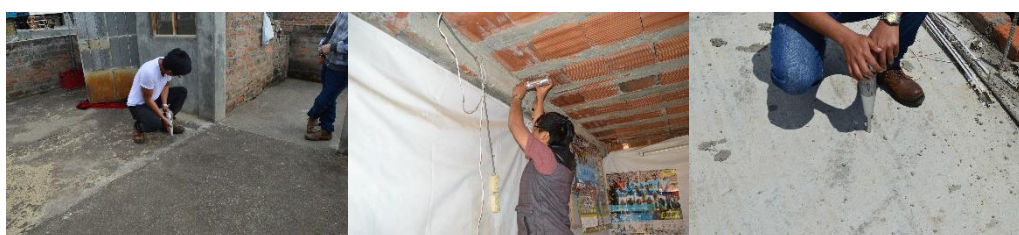
Figura 69. Ejemplos de toma de muestra para medir la resistencia a la compresión en vigas

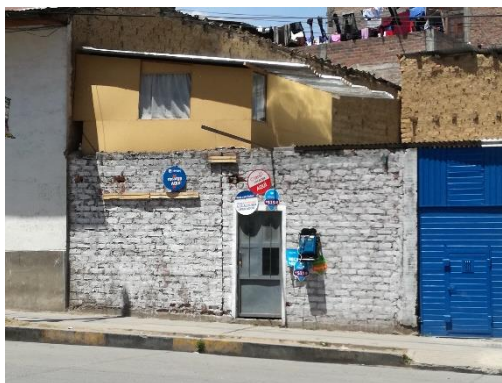
En el caso de las losas, las edificaciones que carecen de este elemento estructural no necesariamente tendrán un mal comportamiento estructural al ser de un nivel. Siendo un 15.61% en total que no cuentan con losas, **Figura 70**, de las cuales un 9.28% no contienen ni vigas ni losas y un 6.33% no contienen losas, pero sí vigas tipo collarín. En edificaciones de dos niveles o más un 84.32% representa a edificaciones con presencia de losas. Igualmente, el 0.42% representan a edificaciones cuyas losas fueron constatadas *in situ*; sin embargo, al obtener valores demasiados altos en su resistencia a la compresión fueron descartados.

Figura 70. Ejemplo de edificación de albañilería confinada analizada que no presentan losa

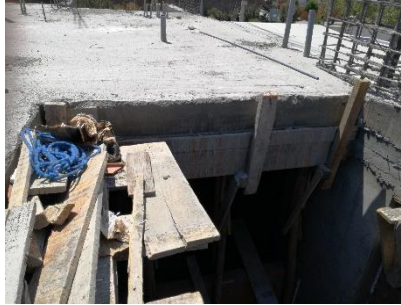
El resultado muestra que las losas analizadas en su totalidad son de configuración aligerada, donde el 94.47% son losas de 20 cm de espesor y 5.53% losas de 25 cm de espesor. Datos que tienen implicancia estructural en función a las luces que cubren.

Figura 71. Edificación de albañilería confinada analizada con losa aligerada de 20 cm

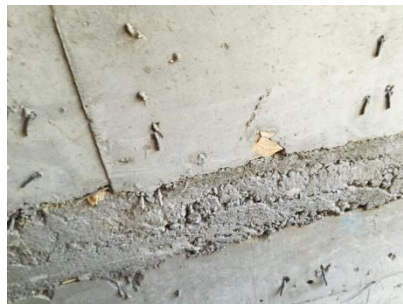
Ahora bien, respecto a la presencia de cangrejas en losas, los resultados son buenos con un 88.94% de las edificaciones que no muestran esta deficiencia constructiva que genera pérdida de sección estructural, fallas en comportamiento sísmico y transferencia de cargas. Sin embargo, existe aún un 11.06% de edificaciones por trabajar al presentan cangrejas en las losas, como se aprecia en la **Figura 72.**

Figura 72. Edificación de albañilería confinada analizada con presencia de cangrejera en la vigueta de la losa aligerada

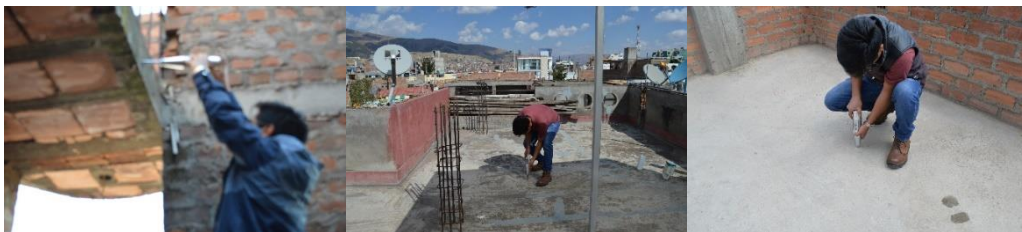
Figura 73. Toma de muestra de la resistencia a la compresión de la losa

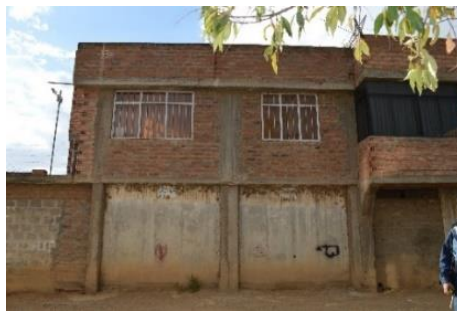
Se puede interpretar mediante la **Gráfico 27**, que de las edificaciones de albañilería confinada analizadas presentan un 63.71% (**151 edificaciones**) que contravienen la normativa en términos estructurales. Estas se subdividen en un 35.86% (**85 edificaciones**) de edificaciones en las que se utilizan unidades artesanales que tienen más de dos niveles, **Figura 77**, esto garantizará fallas en las edificaciones por esfuerzos de gravedad y muy posiblemente esfuerzos sísmicos dado que las unidades del distrito no cumplen con las características mínimas; además, de contravenir con la norma E070 – albañilería. Estas edificaciones se clasificaron con vulnerabilidad estructural alta.

Figura 77. Edificación de albañilería confinada (N° 007), utiliza unidades artesanales en muros portantes

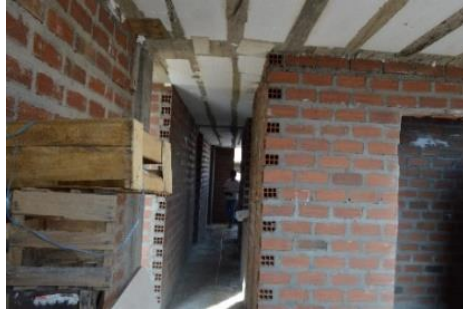
Además, un 12.24% (**29 edificaciones**) de las edificaciones analizadas utilizan unidades pandereta y se descartaron aun así tengan un solo nivel. Un ejemplo del irresponsable uso de estas unidades se muestra en la **Figura 78**, perteneciente a la edificación N° 30. Estas unidades están prohibidas para el uso de muros portantes por su falla frágil; además, de contravenir con la norma E070 – albañilería. Del mismo modo estas edificaciones se clasificaron con vulnerabilidad alta.

Figura 78. Edificación de albañilería confinada (N° 30), utiliza unidades pandereta en muros portantes

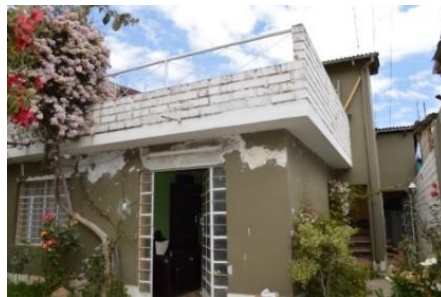
Otro 15.61% (**37 edificaciones**) de las edificaciones analizadas tenían problemas estructurales al carecer de elementos de confinamiento desde columnas, vigas soleras, diafragmas o en algunos casos son solo muros como la edificación N° 006 mostrada en la **Figura 79**, esto contraviene los procesos constructivos básicos y perjudica exponencialmente el comportamiento estructural. Estas edificaciones se clasificaron con vulnerabilidad muy alta.

Figura 79. Edificación de albañilería confinada (N° 006) sin elementos de confinamiento, presenta fallas en los muros

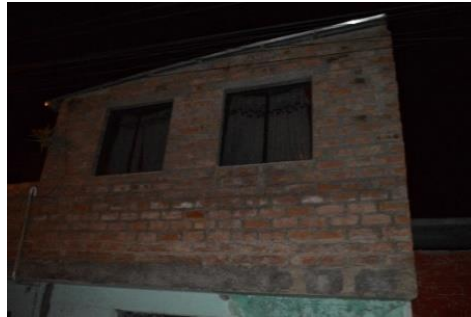
Si bien la presencia de los elementos de confinamiento es esencial para un buen comportamiento dinámico de la estructura. En un principio se consideró aceptable el sistema de muros sin confinar, claro está que esto duró muy poco pues las condiciones locales del país no permiten que no se confinen los muros de tal manera que ahora se contempla inaudita esta práctica, pero se encuentra con más cotidianidad de la esperada, **Figura 80.**

Figura 80. Muro mayor a tres metros sin elementos de confinamiento

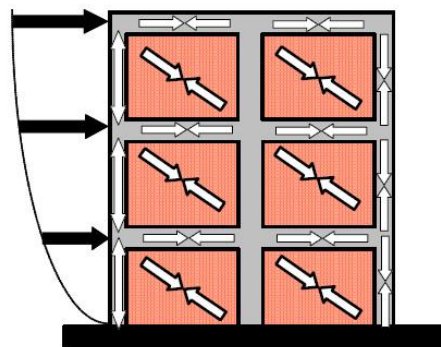
Figura 81. Modelo del comportamiento estructural de la albañilería confinada ante un sismo³⁵

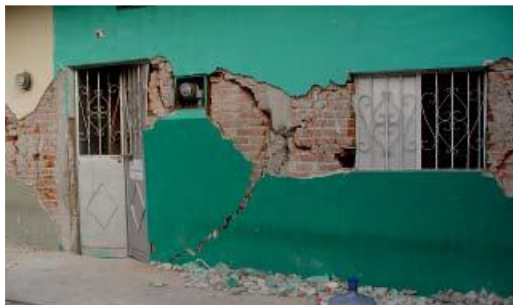
Figura 84. Fallas en los muros por ausencia de elementos de confinamiento³⁹

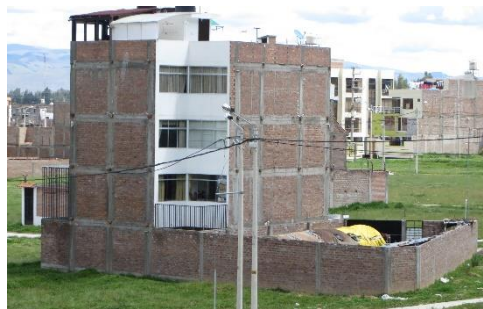
Figura 85. Edificación de cuatro niveles que basa su comportamiento estructural en muros con unidades artesanales

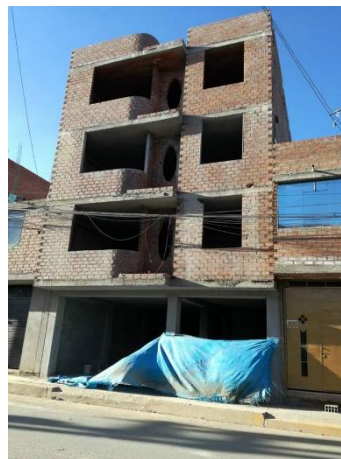
Esta práctica encontrada en las edificaciones de albañilería confinada, es por decir lo menos inaceptable, pues los ladrillos pandereta no son unas unidades estructurales, **Figura 86**. La propagación de su uso se debe a los bajos costos, a pesar de estar prohibida en la norma E-070 el escenario local muestra que el 13.92% de las edificaciones de albañilería confinada del distrito de Huancayo, utilizan en sus muros portantes estas unidades, lo peor es que existen edificaciones de hasta cinco niveles bajo esta modalidad.

Figura 86. Edificación de cuatro niveles que basa su comportamiento estructural en muros con unidades pandereta

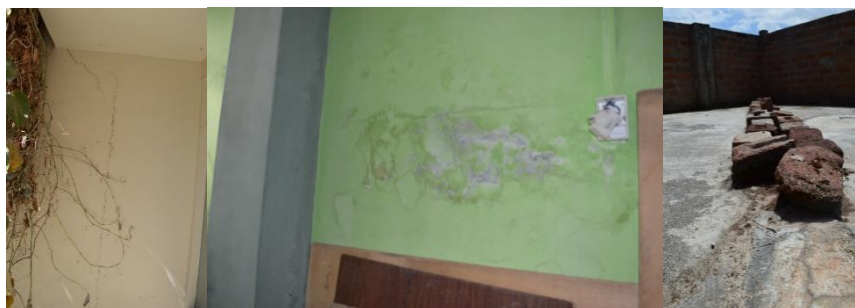
Figura 87. Defectos por falta de mantenimiento: 1) fisuración en los muros de albañilería. 2) Humedad en las paredes. 3) Filtración en losas del último nivel

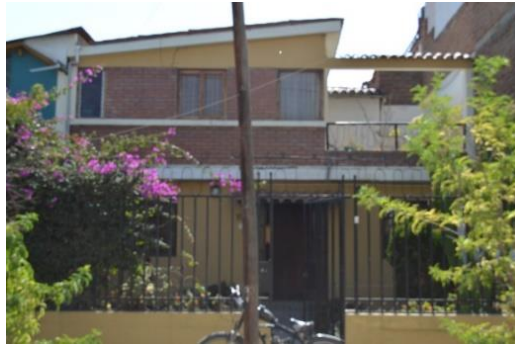
Respecto a la primera edificación analizada (Figura 160) Las fallas son netamente en relación a la calidad de unidades artesanales, debido a que estos ladrillos fallarán por esfuerzos axiales más no por esfuerzos sísmicos. Además, la **edificación 1** no sobrepasa los desplazamientos limitantes, esto es debido a sus dos niveles que favorecen su desempeño estructural y a la gran cantidad de muros que limitan el desplazamiento aún con las exigencias de la normativa vigente. Por lo que se clasifica a la **edificación 1** con vulnerabilidad Media. Mientras que, para esta edificación, el procedimiento de restauración es el mencionado en el acápite **6.2.2.1. Uso de unidades artesanales**. Por lo que se debería seguir esta metodología, que consta básicamente en reforzar la edificación mediante placas que favorezcan su rigidez y comportamiento estructural en general.

Figura 160. Fotografía de la edificación 1

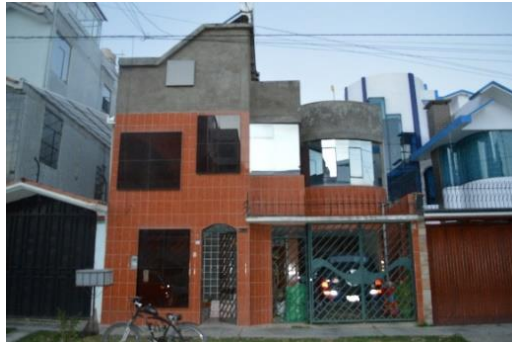
Respecto a la segunda edificación analizada (Figura 161). Esta no tiene fallas ni por esfuerzos axiales (por un margen mínimo) ni por esfuerzos sísmicos, cumpliendo incluso con los desplazamientos mínimos que exige la normativa; todo esto a pesar de la precaria calidad de unidades artesanales. La causa de esto se le atribuye a sus dos niveles y a la adecuada disposición de muros portantes que terminan favoreciendo a la estructura. Por los resultados obtenidos la **edificación 41** debería clasificarse con vulnerabilidad estructural Baja, sin embargo a pesar de cumplir estructuralmente con en análisis, las condiciones locales descalifican el nivel de vulnerabilidad de la edificación, ya que el informe de “Ciudades Sostenibles” realizado por Indeci para el distrito de Huancayo clasifica a la urbanización Alto La Merced como un lugar no apto para construir, no solo por la baja capacidad de suelo ni la alta presencia de limos, sino que el nivel de capa freática en los meses de enero a marzo llega a niveles preocupantes que la edificación no ha tenido en cuenta durante su construcción, es por esto que se clasifica a la **edificación 41** con vulnerabilidad Media al no tener estas consideraciones durante su construcción. De esta forma, esta edificación, requiere refuerzo estructural en los cimientos, sin figurar en los procedimientos de restauración detallados en el Capítulo VI, al no ser un procedimiento recurrente encontrado entre todas las edificaciones analizadas. El procedimiento a realizar es el de reforzar los cimientos mediante una ampliación de los cimientos corridos para evitar su punzonamiento ante la saturación del suelo, este procedimiento además de realizarse en esta edificación se debería proyectar

Figura 161. Fotografía de la edificación 41

a todas las edificaciones pertenecientes a las urbanizaciones “*Alto La Merced*” y “*El Trébol*”, por lo que se deja como tema de futuras investigaciones.

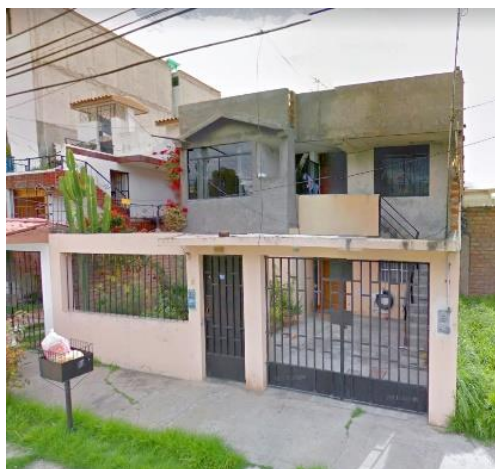
Respecto a la tercera edificación analizada (Figura 162). No presentará fallas a pesar de la calidad de unidades artesanales, pues estos no fallarán ni por esfuerzos axiales (por un margen mínimo) ni por esfuerzos sísmicos, esto se debe a sus dos niveles que favorecen al análisis estático. Por estos resultados la **edificación 45** se clasifica con vulnerabilidad estructural Baja, y por ende con buena estructuración. Es por estos motivos que la Edificación 45 no requiere intervención más que mantenimiento al estar los parámetros dentro de lo establecido por la normativa vigente tanto a nivel estructural como en sus procesos constructivos.

Figura 162. Fotografía de la edificación 45

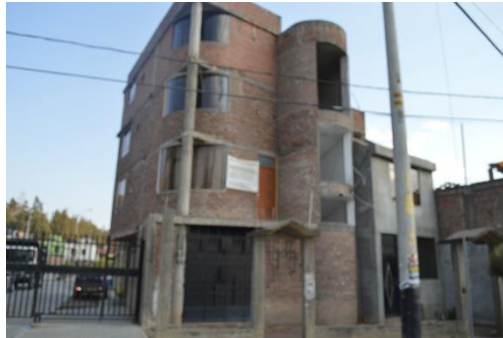
Estos factores son los que ocasionan que las edificaciones que utilizan unidades artesanales incluso de más de dos niveles no colapsen **Figura 164**.

Figura 164. Edificación de albañilería confinada de hasta de cuatro pisos con ladrillos artesanales en Huancayo

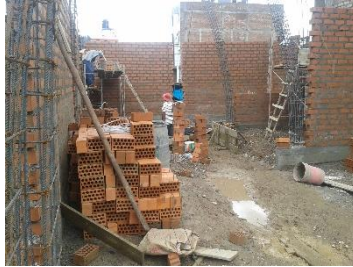
Figura 176. Adecuado uso de materiales en una edificación de albañilería confinada, ladrillos con 30% de vacíos

- **Construcción con adecuados materiales:** si bien la construcción no es nada barata, es necesario utilizar buenos materiales que garanticen la continuidad de las edificaciones, no ante solicitaciones estáticas, sino ante sismos siendo el problema más grave que podría suceder.

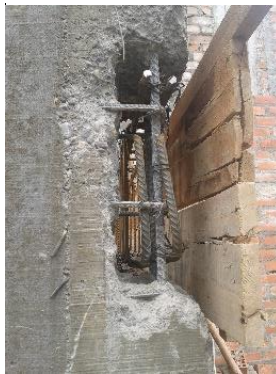
Figura 177. Ejemplos de la construcción con mano de obra no calificada, picado de columna

- **Construcción con mano de obra calificada:** este ítem puede suplirse al contratar un profesional calificado para la construcción ya que este dispone de mano de obra técnica que pondrá a disposición sus servicios beneficiando así a la construcción.

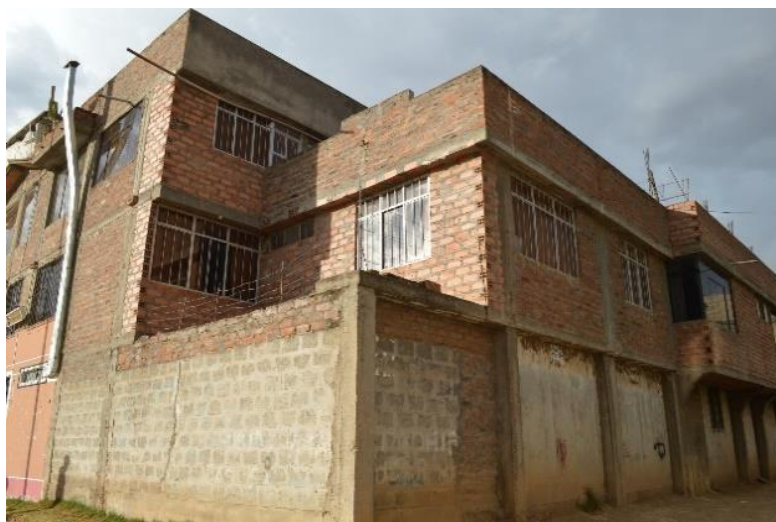
Figura 186. Edificación de albañilería confinada que basa su desempeño estructural en unidades pandereta explícitamente prohibidas para este fin, se ubica en el distrito de Huancayo

Se debe tener en cuenta que para que esta intervención sea exitosa debe realizarse en cada uno de los muros portantes de la edificación, para evitar variación de rigidez en la estructura. Por este motivo la intervención no es económica; sin embargo, es necesaria ante el uso negligente de este tipo de unidades. La **Figura 186**, muestra una edificación con este problema.

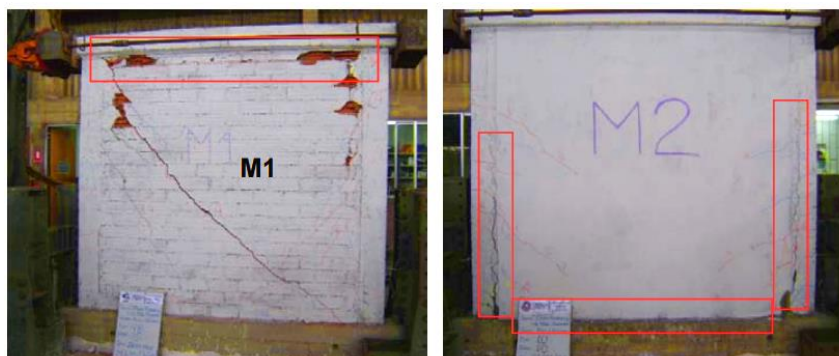
Figura 188. Comparación del desempeño estructural ante cargas dinámicas de un muro portante con ladrillos pandereta y uno reforzado con la malla electro soldada (basado en estudios realizados en el Perú)

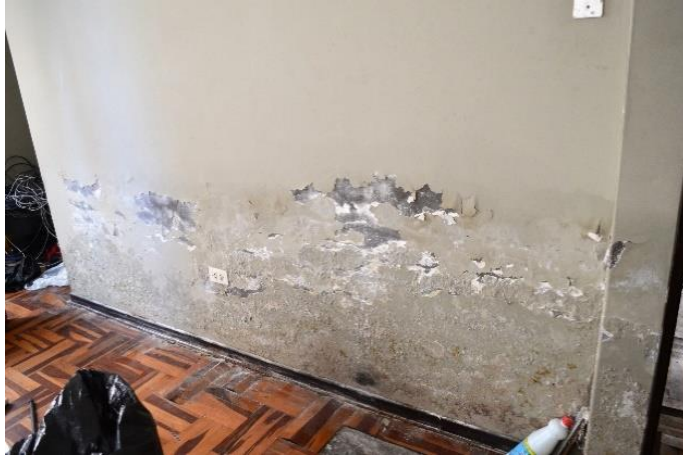
Figura 189. Edificación de albañilería confinada donde los muros se han visto afectados por la ruptura de una tubería aparentemente en la losa del baño contiguo

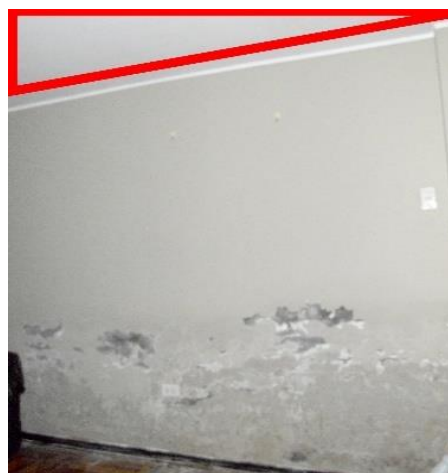
Figura 190. Muro afectado un muro portante, es necesario estabilizar la zona de intervención. La propuesta es apuntalar el área tributaria con madera de eucalipto

Al ser muros portantes, estos son los que soportan las cargas de la estructura en general. El área tributaria que lo rodea debe de ser apuntalada para garantizar su estabilidad durante le intervención. En caso de estar la tubería dañada embebida en la losa no será necesario el apuntalamiento, sin dejar de lado los criterios de seguridad. La zona a estabilizar se muestra en la **Figura 190**.

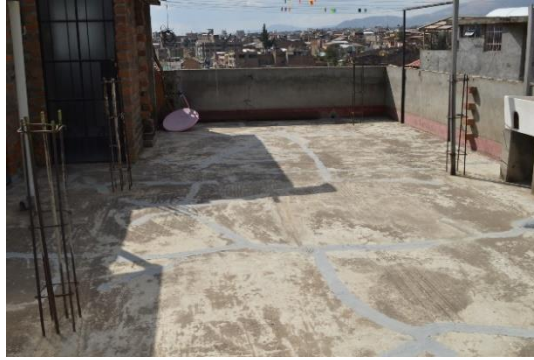
Figura 194. Losa tras el aplicado de Sikaflex 11FC+. Nótese que antes de la intervención se tuvo que identificar y detener su origen, así como tener precauciones con las pendientes

Se debe controlar la planitud de la losa a intervenir, asimismo considerar variables como su pendiente, resistencia y humedad, así como limpiar la superficie para intervenirla. **La Figura 194**, muestra la aplicación de Sikaflex 11FC+, tras tener en cuenta las condiciones previamente descritas.

Lo práctico y recomendable para el contexto de Huancayo es seguir un procedimiento de dos pasos, primero el sellado de las grietas y/o fisuras mediante el uso de Sikaflex 11FC+ cuyas especificaciones se detallan en el acápite **6.3.4. Especificaciones para el uso de Sikaflex 11FC+**, básicamente, la gravedad se encargará de decantar el producto hasta el fondo de la grieta, por lo que se tendrá que ser generoso con su aplicación para garantizar el sellado, si se estima necesario se puede echar más capas de impermeabilizante. La brocha nos ayudará a sellar a lo largo y a empujar el impermeabilizante a través de la fisura o grieta. Es recomendable hacer el procedimiento en un día soleado para facilitar su secado. El segundo paso consiste que tras esperado un plazo prudente en el que Sikaflex 11FC+ haya secado se procederá a pintar toda la superficie del techo con Sika Techo 3 a dos capas, este es un impermeabilizante que garantizará el tránsito del agua hacia los puntos de desfogue previstos debido a las pendientes de la losa. Sus especificaciones de uso se detallan en el acápite **6.3.5. Especificaciones para el uso de Sika Techo 3**. En un

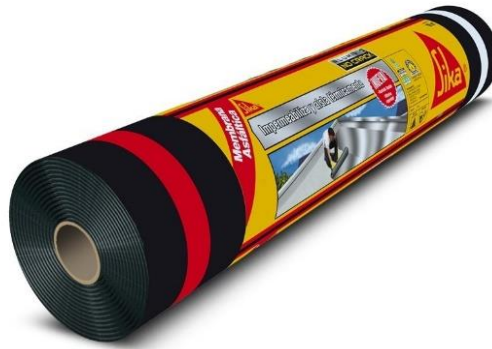
Figura 196. Membrana asfáltica marca Sika

Durante la selección de una solución óptima, se seleccionó el uso de impermeabilizante por su costo y el contexto de las edificaciones del distrito de Huancayo. Sin embargo, una solución más eficaz es el uso de membranas asfálticas, en toda la superficie del techo lo que garantiza su mejor desempeño incluso para superficies transitables, siendo en un corto plazo mucho más caras que la opción seleccionada. Razón por la cual se descartó para un escenario como el del distrito de Huancayo, la **Figura 196**, muestra la membrana asfáltica Sika.

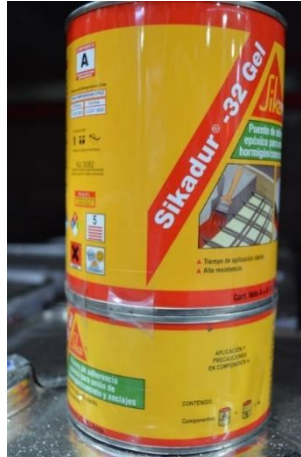
Figura 197. Epóxico Sikadur 32 Gel, presentación de 1k

Sikadur 32 Gel es un aditivo epóxico de la línea de productos Sika, su función es garantizar la adherencia entre el concreto antiguo y el concreto nuevo. La presentación del epóxico viene en dos componentes, en la parte superior el componente A, que es una resina epóxica modificada y en la parte inferior y de menor tamaño el componente B, que es una poliamina modificada y con carga. La presentación viene en juego de un kilogramo y de cinco kilogramos por ambos componentes, en la **Figura 197**, se muestra la presentación de un kilogramo.

La proporción de mezcla de ambos componentes es de uno del componente B, por cada dos del componente A. Mientras que el rendimiento aproximado es de 0.3 a 0.5 kg/m² de mezcla, estando en función de la rugosidad y temperatura de la superficie.

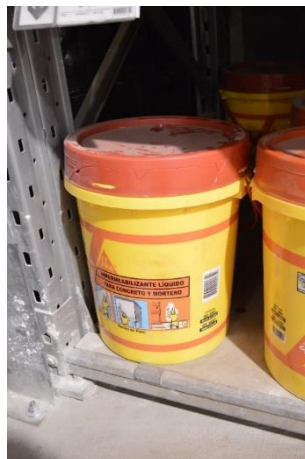
Figura 199. Impermeabilizante de concreto Sika 1, presentación de 20 Litros

Sika 1 es un impermeabilizante de la línea de productos Sika, su función es sellar los poros propios del concreto garantizando su impermeabilidad. Su presentación viene en envases de cuatro litros, balde de 20 litros y cilindros de 200 litros.

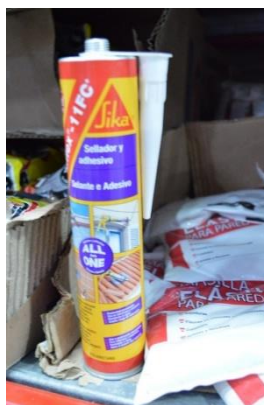
Figura 200. Adhesivo Sikaflex 11 FC+, presentación de 300 ml

Sikaflex 11 FC+ es un sellador y adhesivo de la línea de productos Sika, su función es resanar las grietas y fisuras presentes en el concreto, sea de forma vertical u horizontal. Este adhesivo garantiza impermeabilidad y sellado de fallas propias del concreto. Su presentación es en cartuchos de 300 ml y 600 ml, la **Figura 200**, muestra su presentación en 300 ml.

Deben eliminarse los residuos de cualquier material extraño. Las temperaturas de aplicación recomendables son de 4°C a 38°C. El procedimiento consiste en abrir la grieta o fisura con disco de corte, como mínimo 5mm, retirar el polvo y secar muy bien el sustrato antes de aplicar el sellante. Hecho esto se procederá a colocar la punta de la boquilla en la grieta o fisura rellenándola completamente evitando que quede aire atrapado.

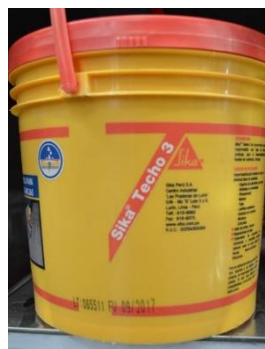
Figura 201. Membrana líquida elástica Sika Techo 3, presentación de cuatro Litros

Sika Techo 3 es una membrana líquida elástica de la línea de productos Sika, su función es impermeabilizar techos de preferencia previamente tratados, es decir con la reparación de grietas y fisuras filtrantes y el cuidado de la pendiente para un adecuado desfogue. Viene en presentaciones de cuatro y veinte litros, la **Figura 201**, muestra su presentación en cuatro litros. Su rendimiento para superficies horizontales a dos capas es de 1.5 L/m² por lo que se debe tener especial consideración el área de la superficie a tratar.
