Universidad
Continental

Tesis

**Mejoramiento Funcional de vías mineras de acarreo
con la aplicación de Geomateriales – Caso Mina
Rafael S.A.C.**

para optar el Título Profesional de
Ingeniero Civil

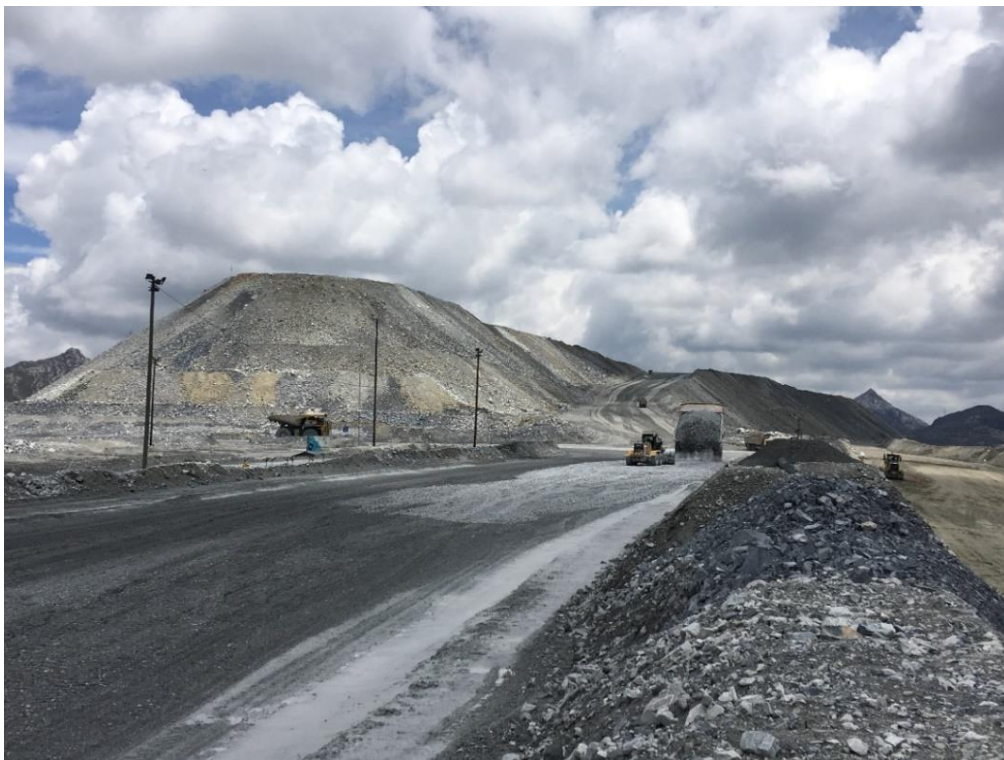
Figura 1: Lastrado de vías luego de la descarga del material

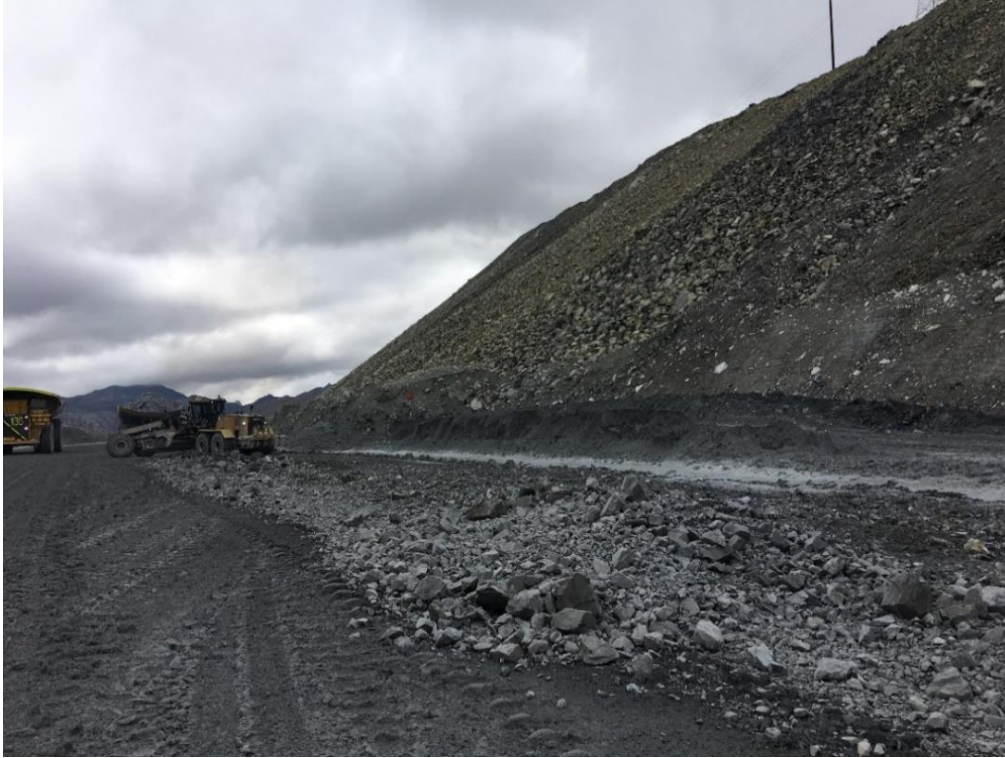
Figura 2: Lastrado con rocas de mayor dimensión

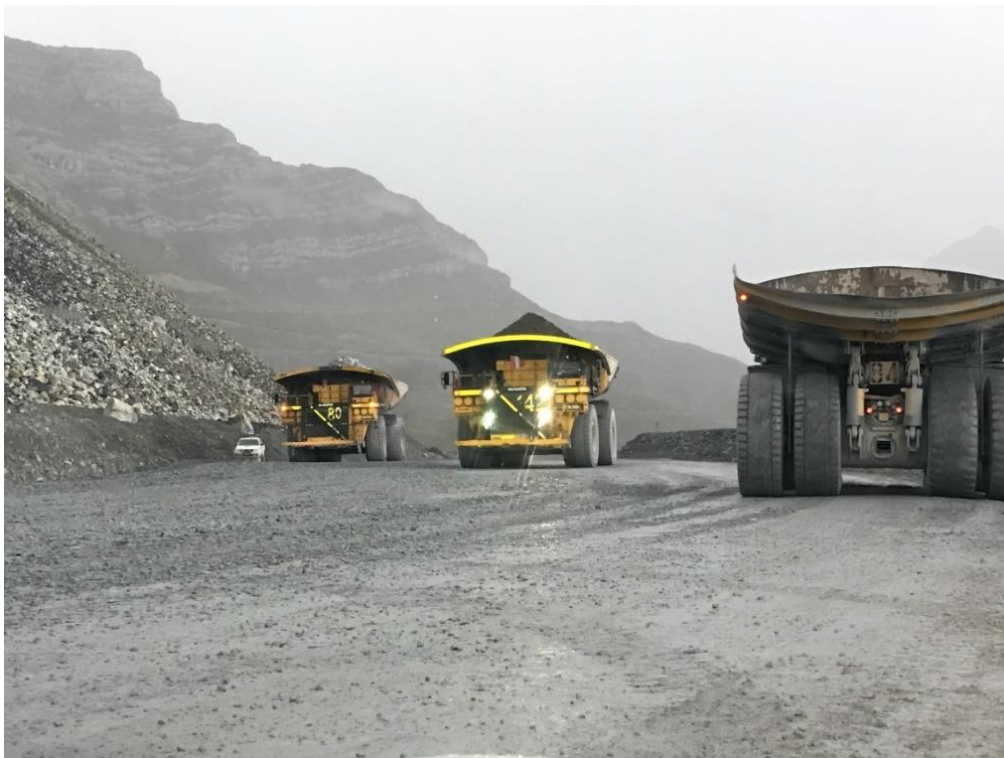
Figura 3: Reducción del ancho operativo de la vía de tránsito

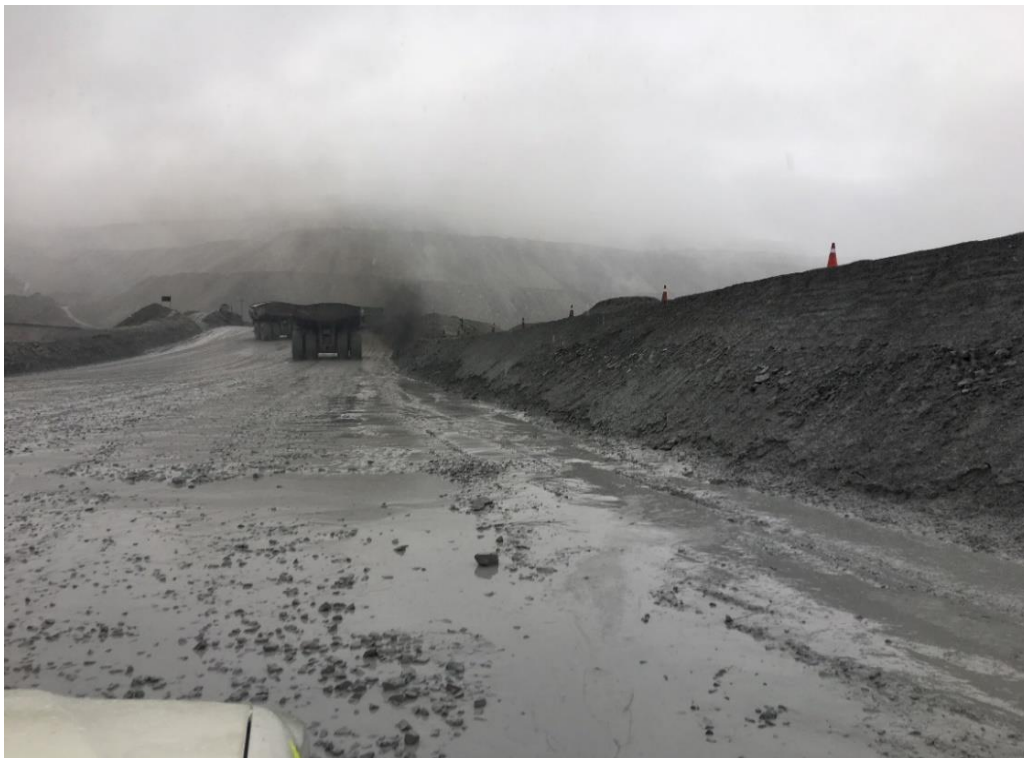
Figura 4: Pendiente en campo menor al 2%, se laven los finos, generando baches y huecos

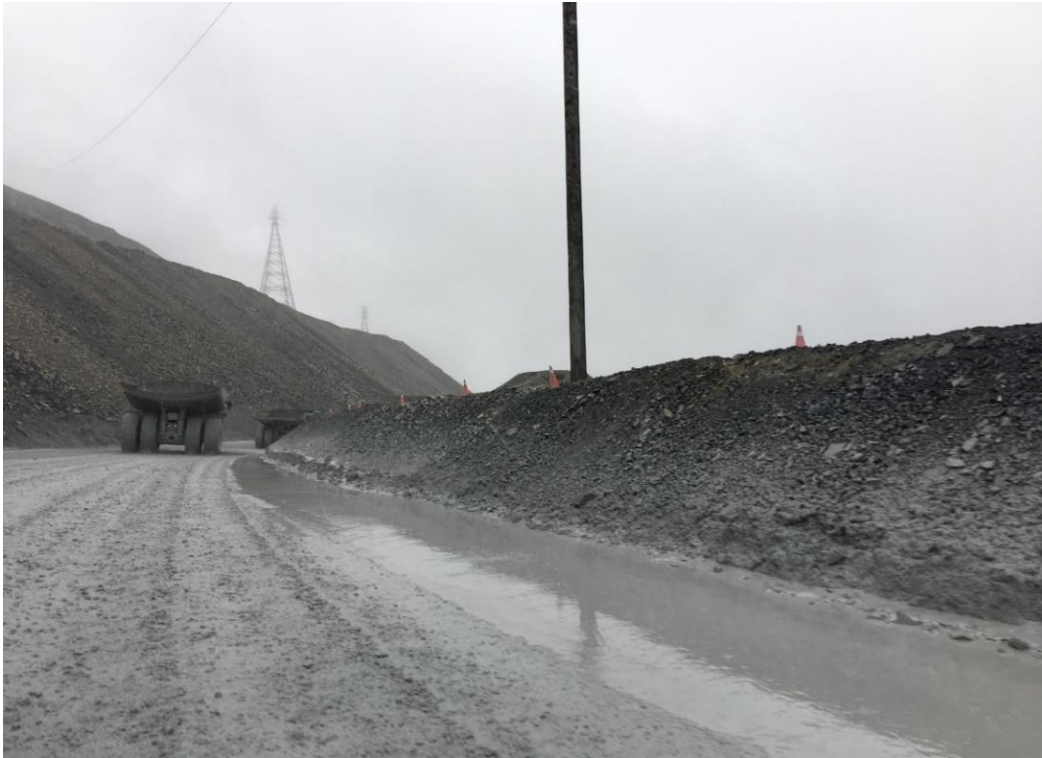
Figura 5: Concentración de lodo generado por precipitaciones

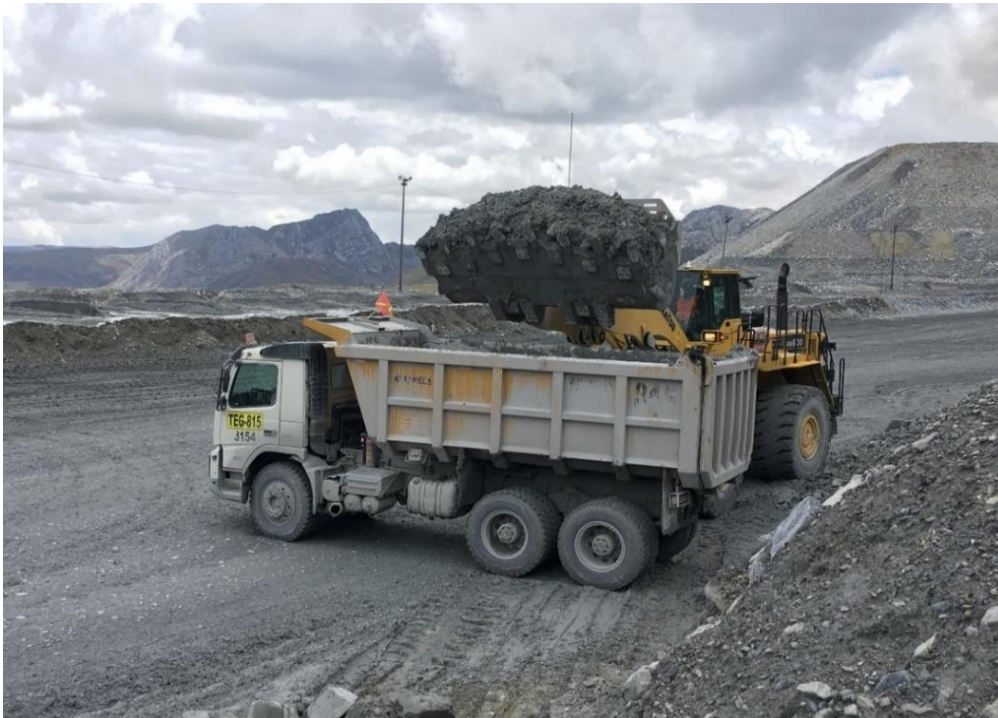
Se genera acumulación de lodo por exceso del material de lastre y por la falta de drenaje, lo cual se tiene que eliminar constantemente con un cargador frontal apoyado de volquetes de capacidad de 15m³, de lo contrario, reduce cada vez más la calzada y congestiona el tránsito de los vehículos (ver Figura 6).

Figura 6: Eliminación de lodo con volquetes, por falta de drenaje en el punto

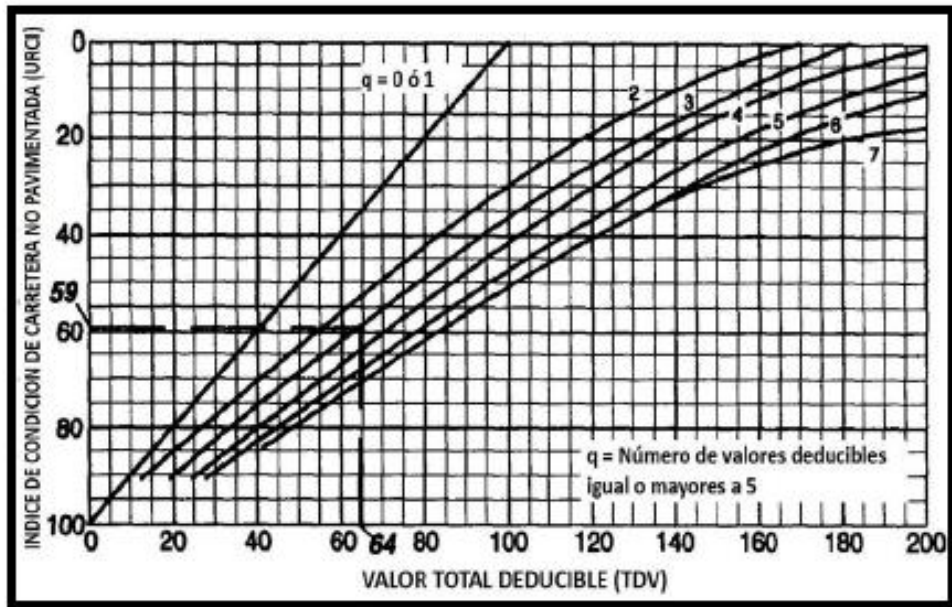
Para iniciar esta etapa, encuentre el Valor deducible Final (VDF) y el valor "q". El VDF es la suma de todos los valores deducibles, mientras que "q" es el número de valores individuales de Valores Deducibles que con un valor mayor que 5, ver Figura 14.

Figura 14. Curva de deducción de valores Finales

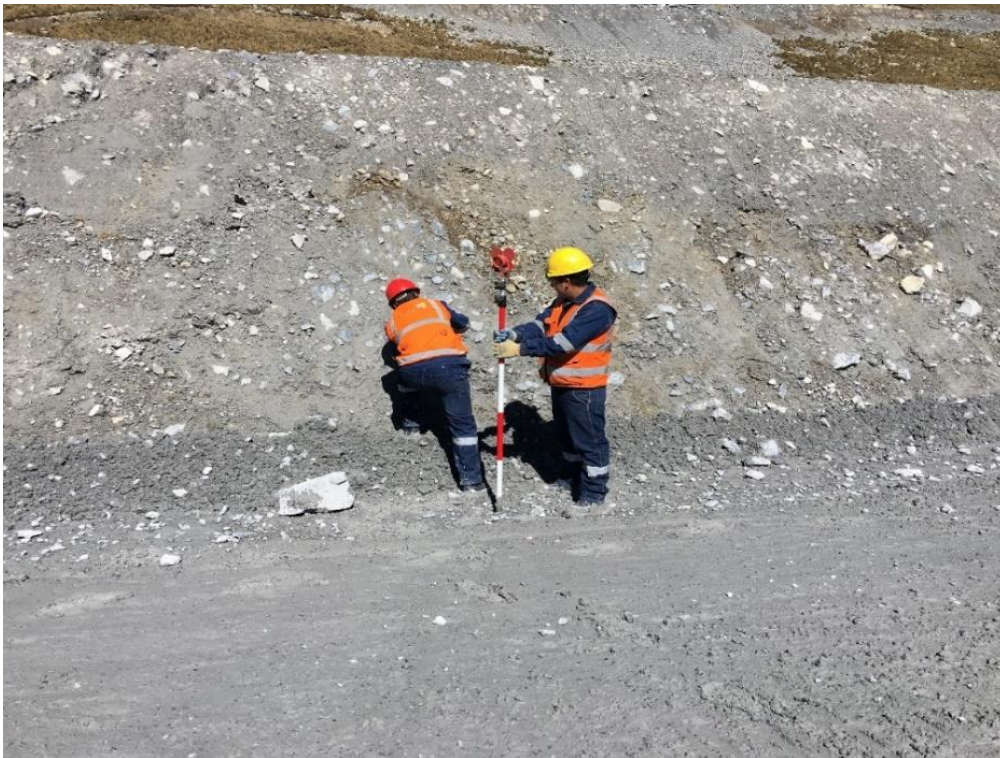
El trabajo topográfico es un punto muy importante en la construcción de vías, para garantizar un control adecuado entre el diseño horizontal y vertical, por ello se realiza el diseño creando una plantilla de cotas a partir del perfil longitudinal, se calcula las cotas para el peralte del 5%, por último se realiza el estacado de la vía a fin de tener un nivel adecuado de corte hasta llegar al nivel subrasante (Ver Figura 15).

Figura 15: Plantillado topográfico para evaluar niveles de corte.

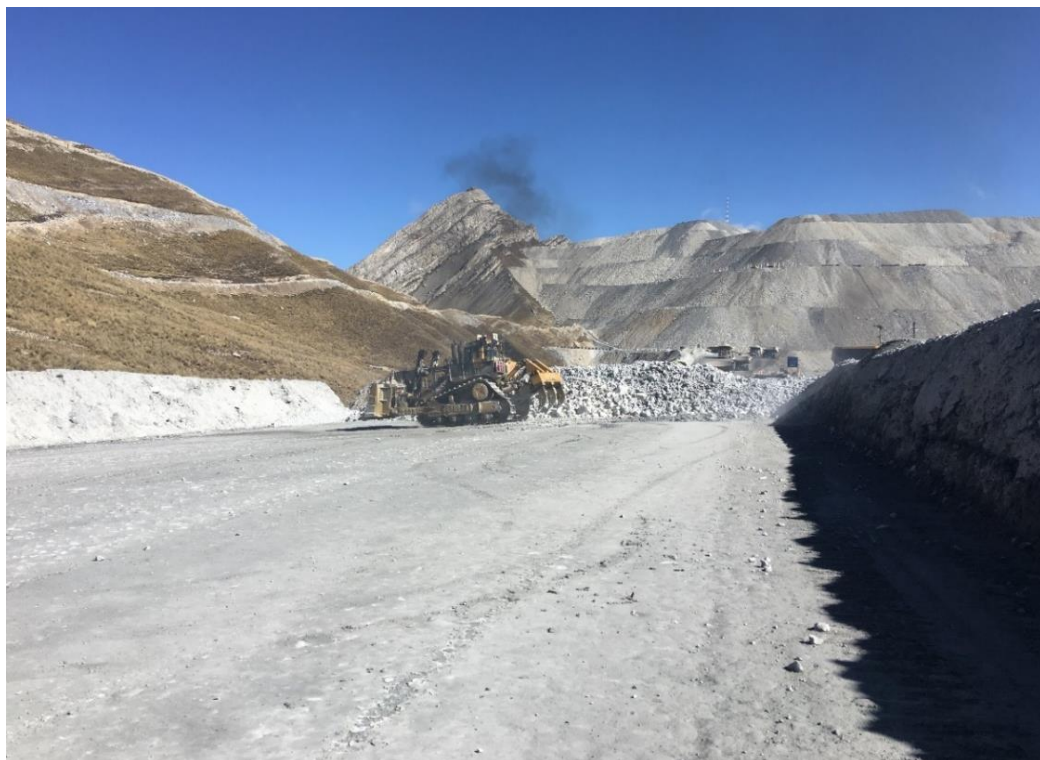
Se debe de eliminar el material cortado por la maquinaria auxiliar, apoyando el carguío con el cargador frontal y transportarlo hacia los botaderos con el camión Cat 777 se debe de monitorear el corte del material a fin de evitar exceso de corte, por ende relleno en zonas puntuales, ver Figura 16.

Figura 16: Corte del terreno con tractor D11T, para conseguir subrasante con pendiente 5%

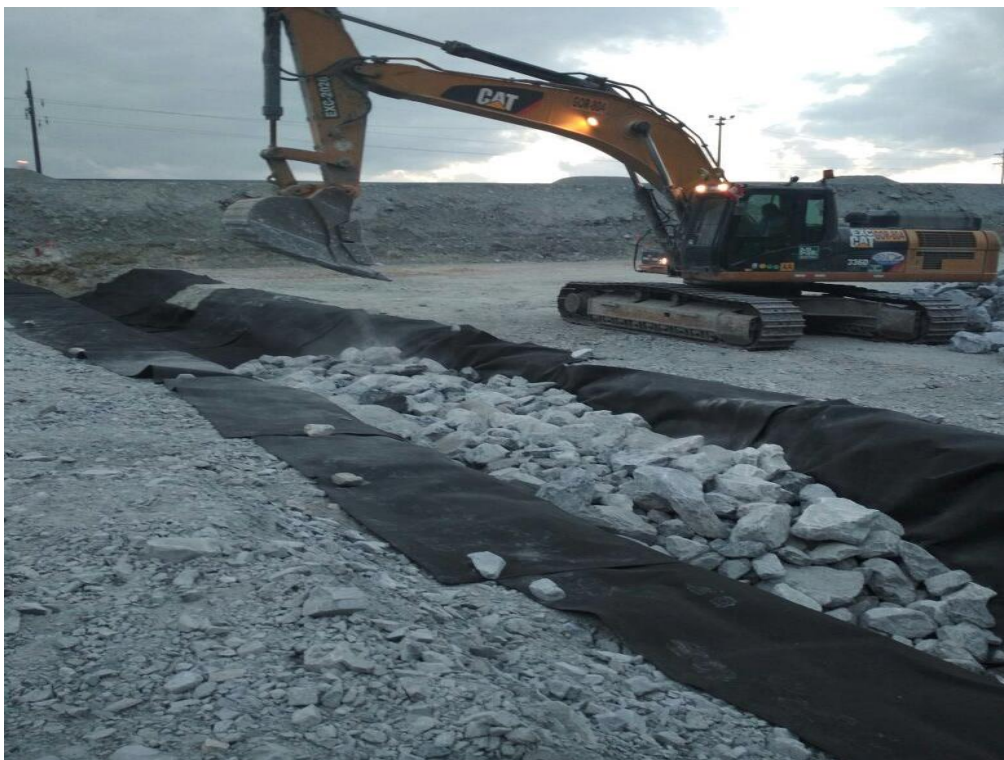
Para el diseño de drenaje de la vía, se ha conformado los drenes cada 70m a 100m de separación de manera transversal a la vía, con una sección típica de profundidad 0.9m a 1.2m, ancho de 1.5m con caída homogénea hacia la ventana, a 67 grados promedio con respecto a la ventana, para mayor cobertura y alcance sobre las filtraciones existentes, así evitamos que los finos saturen el dren y no pueda servir como estructura, se recomienda rellenar y nivelar hasta la subrasante con una capa de rechazado (ver figuras 17 y 18), luego ser tapado con el geotextil, recubriendo lados laterales.

Figura 17: Conformación de Dren Francés para garantizar el drenaje subterráneo generado por las precipitaciones altas

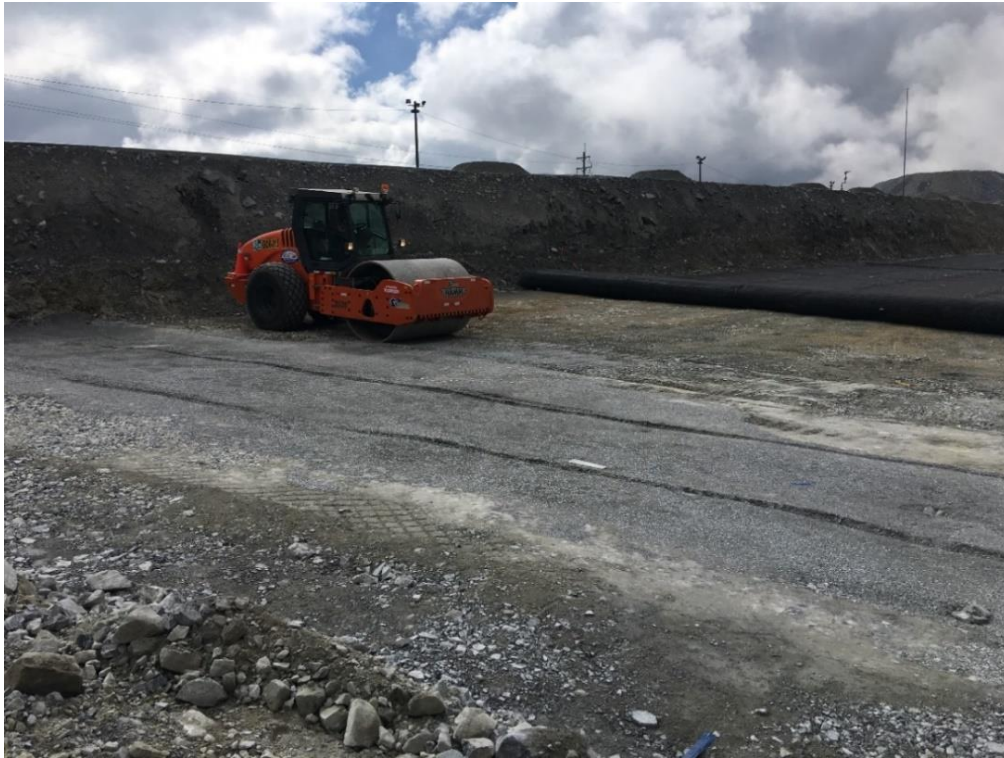
Figura 18: Sellado y compactado de dren francés con material rechazado

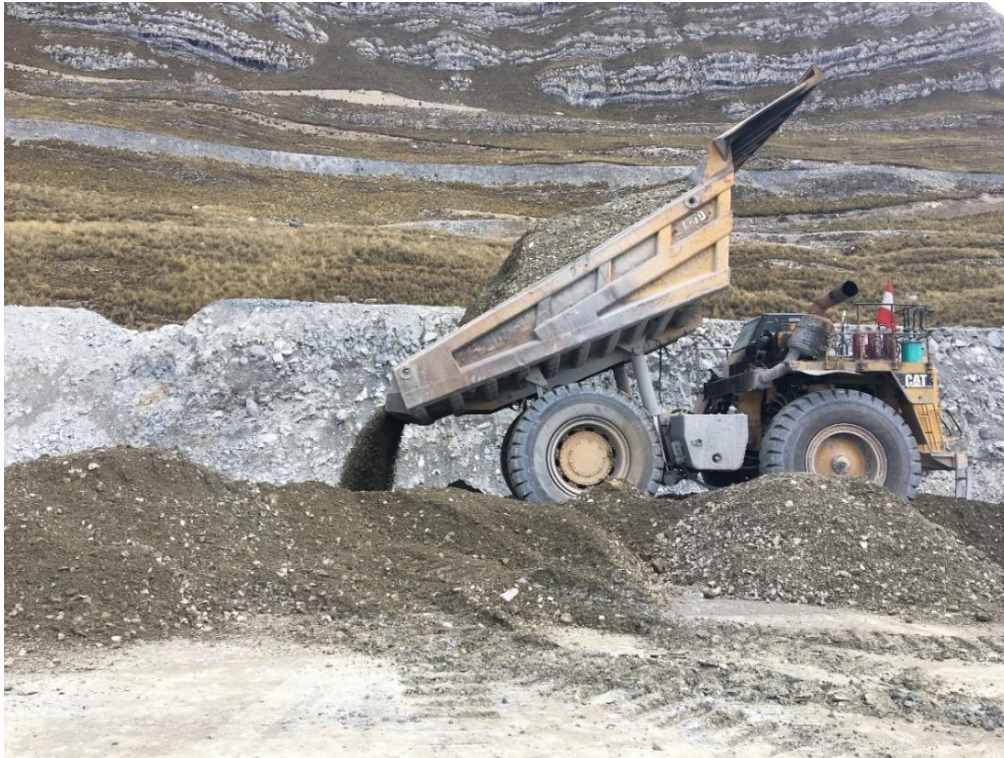
Para la compactación del material, se recomienda de 7 a 9 ciclos por cada tramo, a fin de optimizar la compactación del mismo, con rodillo liso de peso de 20Tn de apisonamiento como mínimo, para obtención de mayor densidad.

Figura 19: Descarga de material combinado, de chancadora secundaria.

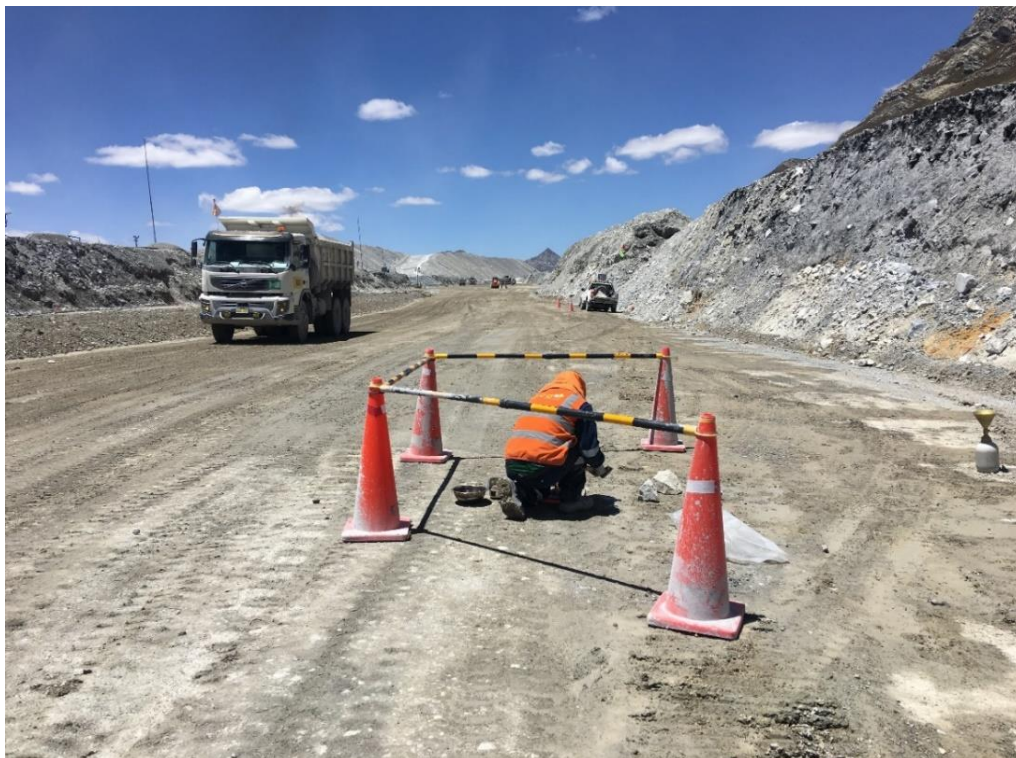
Se recomienda realizar los ensayos, delimitando el área de trabajo, tal como se visualiza en la Figura 20, cada vez que haya interacción con vehículos transitando por la zona, evitando posibles accidentes.

Figura 20: Ensayo de densidad de campo, verificar compactación óptima

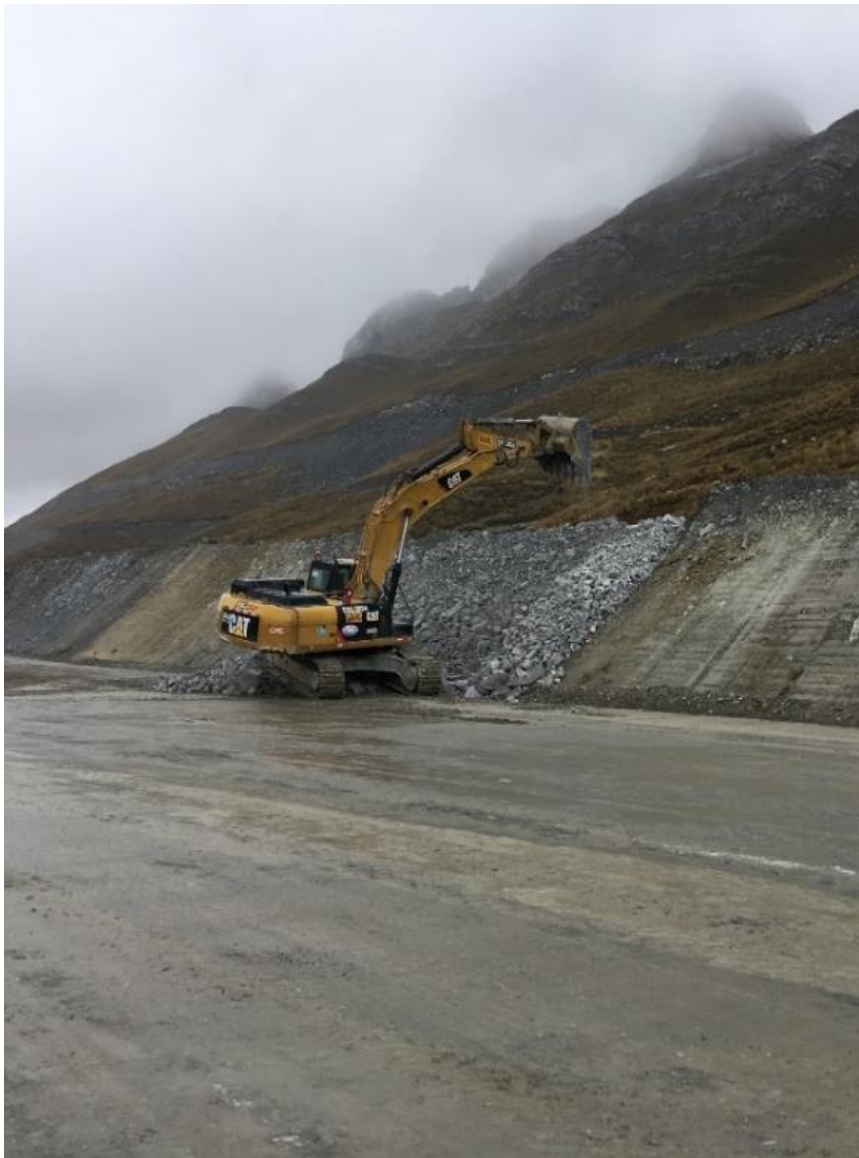
del lodo hacia las pozas existentes, por espalda de las bermas, tal como se muestra en la Figura 21, estas ventanas tienen una separación entre si de 70m a 100m aproximadamente.

Figura 21: Ejecución de ventanas para drenaje

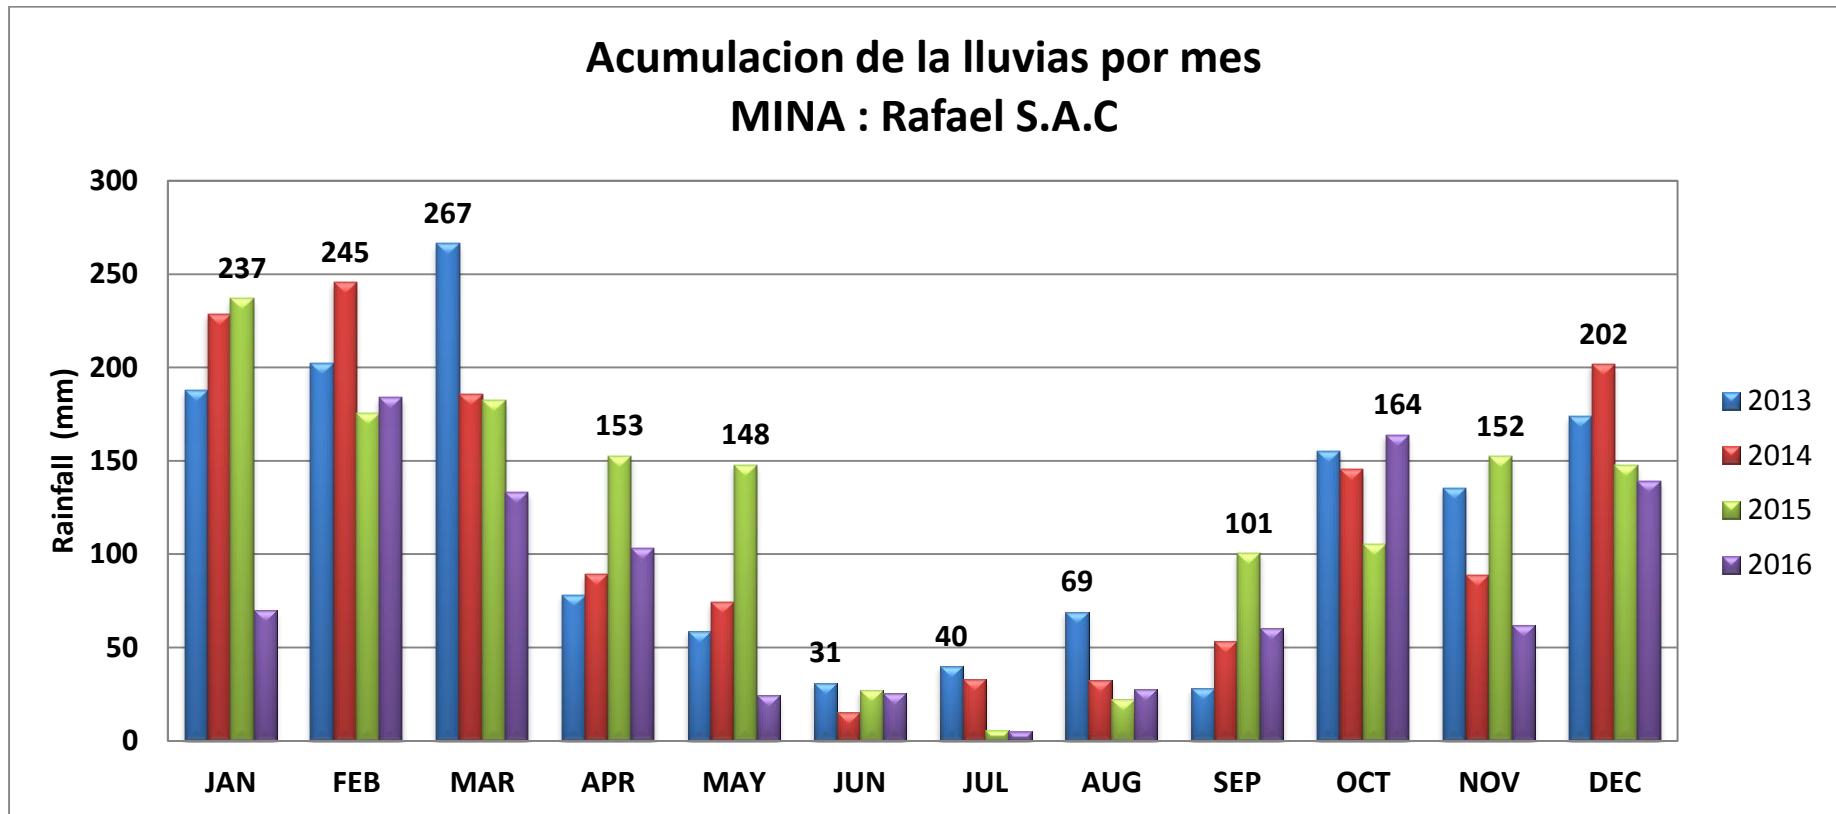
Figura 23: Registro de acumulación de lluvias por mes desde 2013 hasta el 2016.

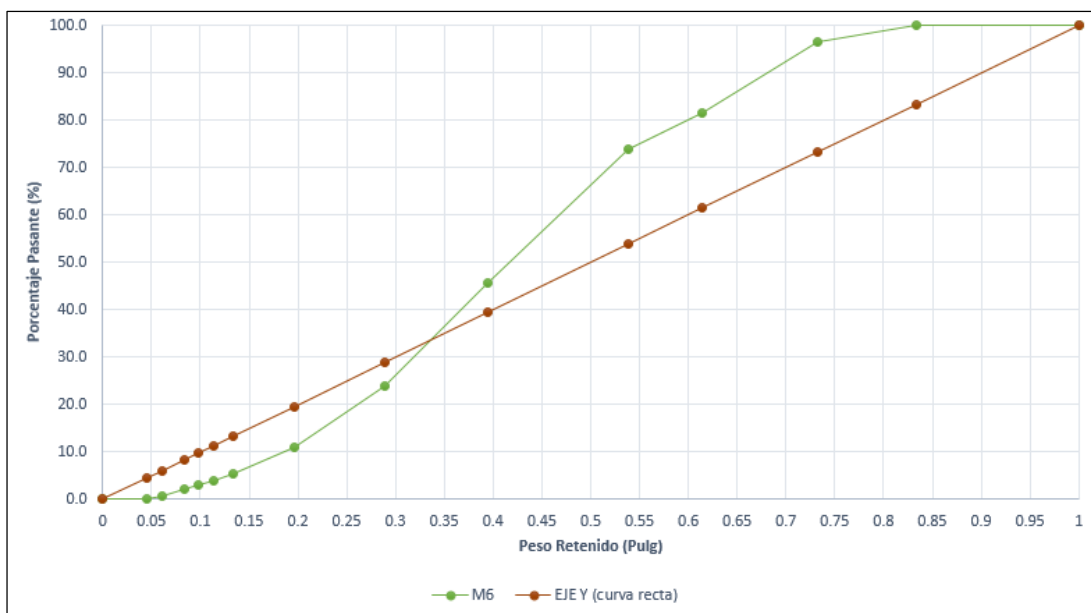
Concluyendo que para la M-6, con un LL=12.11, el material corresponde a un **SUELO NO COLAPSABLE** a cualquier disminución rápida de volumen del suelo por el aumento de Contenido de Humedad, Grado de Saturación, Tensión de Corte y/o Presión de Poros.

Figura 43: Curva de potencia 0.45 para la muestra 6 (M-6)
