Universidad
Continental

Tesis

Impacto de las precipitaciones intensas registradas en la vía ferrea del tramo Lima – La Oroya durante la ocurrencia del Fenómeno El Niño Costero 2017

Huancayo, 2019

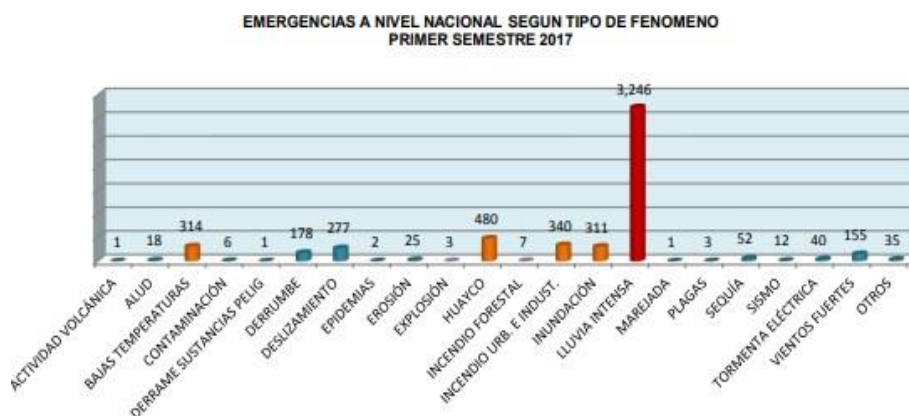
Figura 1: Emergencias a nivel nacional según el tipo de fenómeno para el primer semestre del año 2017

En la figura 1 se muestra las emergencias a nivel nacional según el tipo de fenómeno para el primer semestre del año 2017. Se observa que las lluvias intensas fueron la principal causa de las emergencias reportadas por la población damnificada, seguida de los huaicos, las bajas temperaturas e inundaciones.

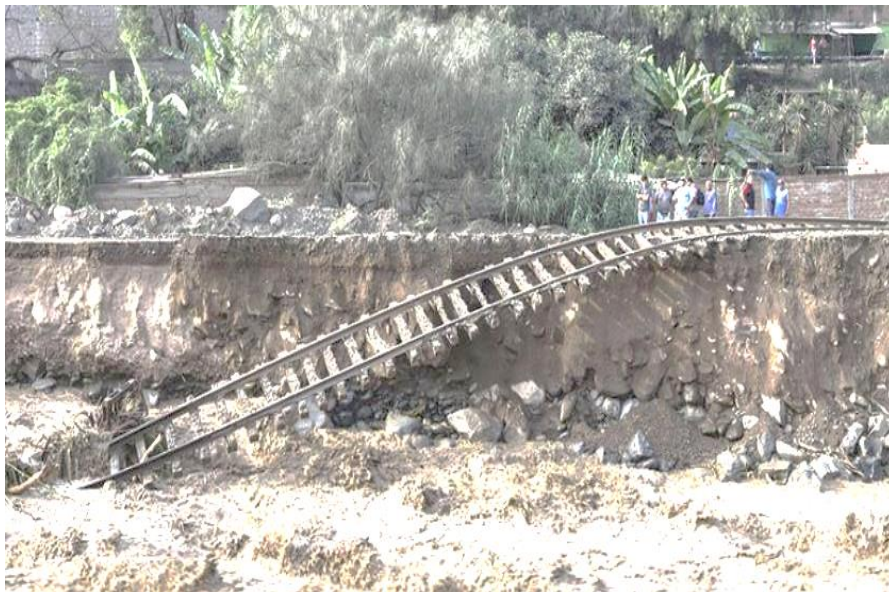
Figura 2: Daños generados por el fenómeno El Niño Costero 2017- PK 45.000

En la figura 2, se muestran los daños que generaron las intensas precipitaciones, logrando debilitar el terreno en el que se encontraba la estructura de la vía férrea, causando la paralización del transporte de minerales y de pasajeros.

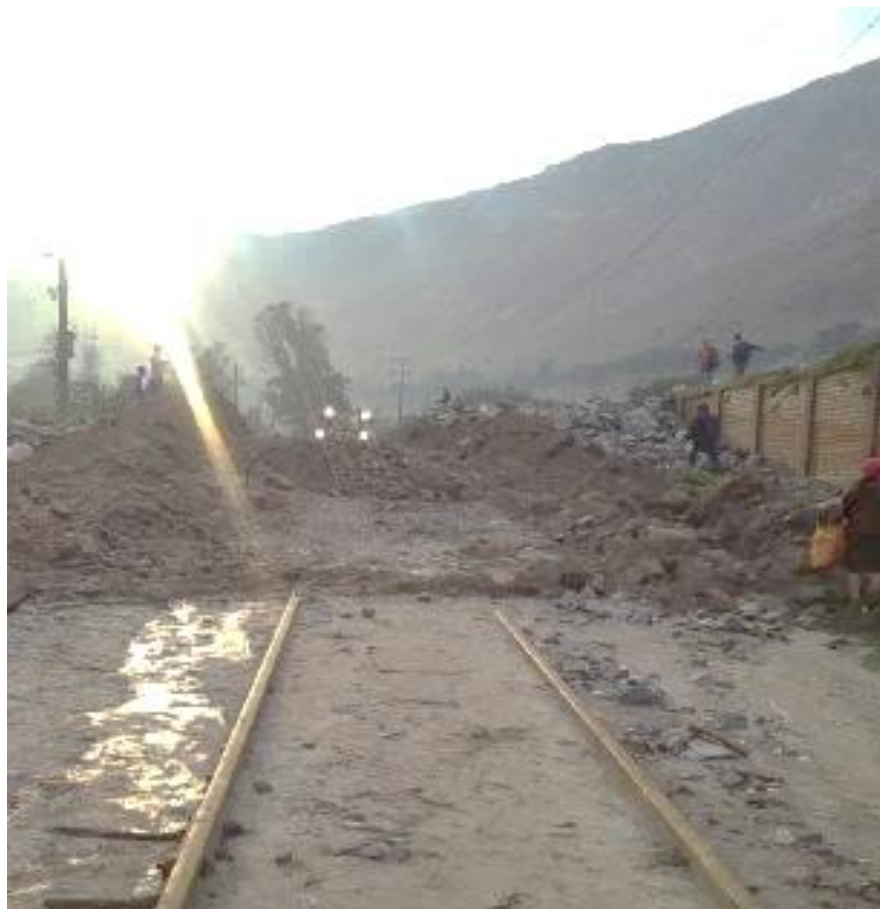
Figura 3: Huaico, inundación de cunetas y contaminación en el PK 63.000

De ese modo el fenómeno El Niño Costero trajo consigo variaciones climáticas que generaron peligro de origen natural a causa de la precipitación. La intensidad, duración y la frecuencia son factores a considerarse dentro de las características del peligro identificado. Estos, al incrementarse de manera anormal, desencadenan consecuencias significativas que afectan negativamente, como fue el caso del desborde del río Rímac y los huaicos, que fueron las principales fuentes que ocasionaron la colmatación con troncos, árboles, rocas y maleza depositándose a lo largo de la vía férrea tal como se evidencia en la figura 3.

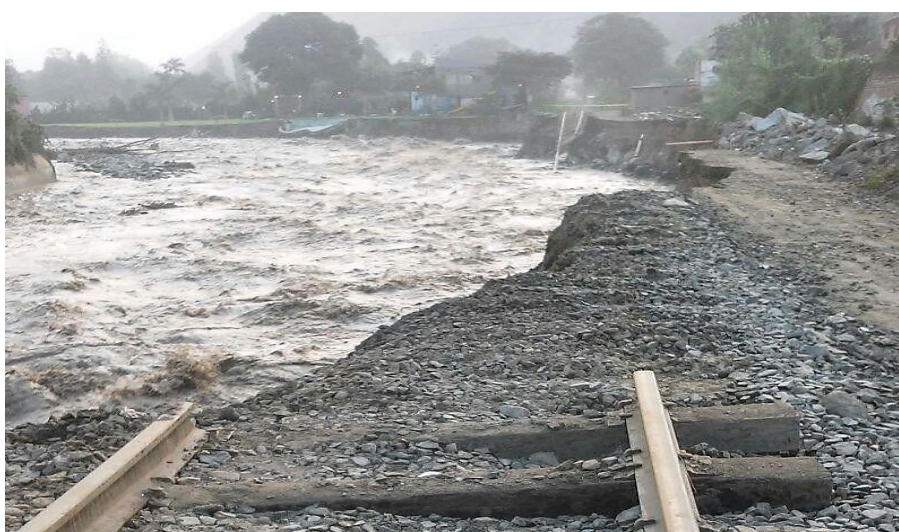
Figura 4: Daños en el PK 46+900 - Condición inicial.

Estos acontecimientos ocurridos durante el primer trimestre del año 2017, afectaron seriamente varios PK del sector ferroviario, tal como se observa en la figura 4, lo que ocasionó que la empresa Ferrocarril Central Andino S.A, destaque equipos y personal a todos los puntos afectados a lo largo de la vía férrea, con la finalidad de rehabilitar las vías y así restablecer el tránsito de los trenes.

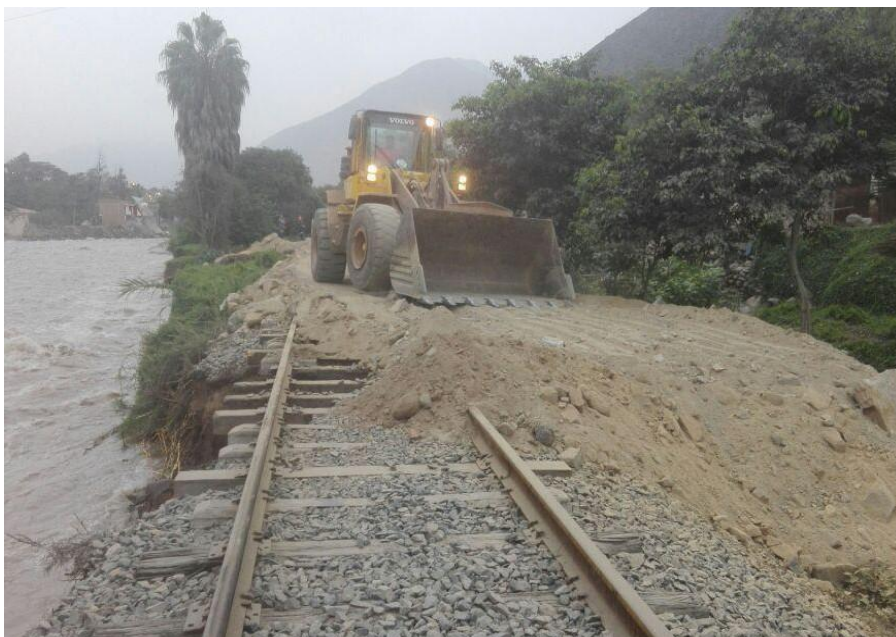
Figura 5: Reconstrucción de la vía férrea PK 46+900 - Acceso provisional

Trabajos definitivos: Realizaron el alineamiento, la nivelación, y remoción de escombros depositados sobre la vía. Esto consistió en retirar el balasto contaminado con tierra y/o lodo. Entiéndase por balasto que son piedras que acompañan la vía férrea, cuya función es amortiguar el paso del tren, como también facilitar el drenaje de las gotas de lluvia.

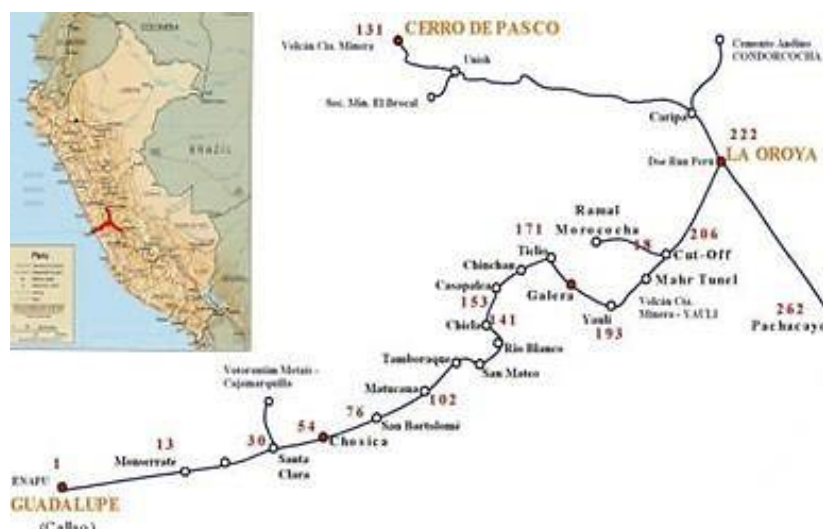
Figura 13: Puntos de recorrido ferroviario.

Tercera Subdivisión (PK 172 - 222): Galera - La Oroya

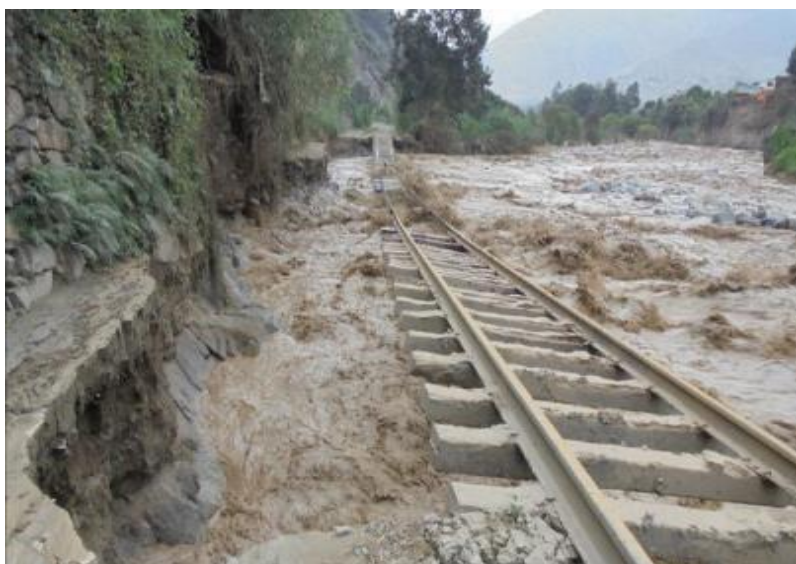
Figura 14: Daños en el PK 50

En la figura 14, se muestra los daños generados en el PK 50 perteneciente a la primera subdivisión. Se observa la pérdida del terraplén que dejó la vía férrea sin ningún soporte, dando como resultado 550 ML afectados.

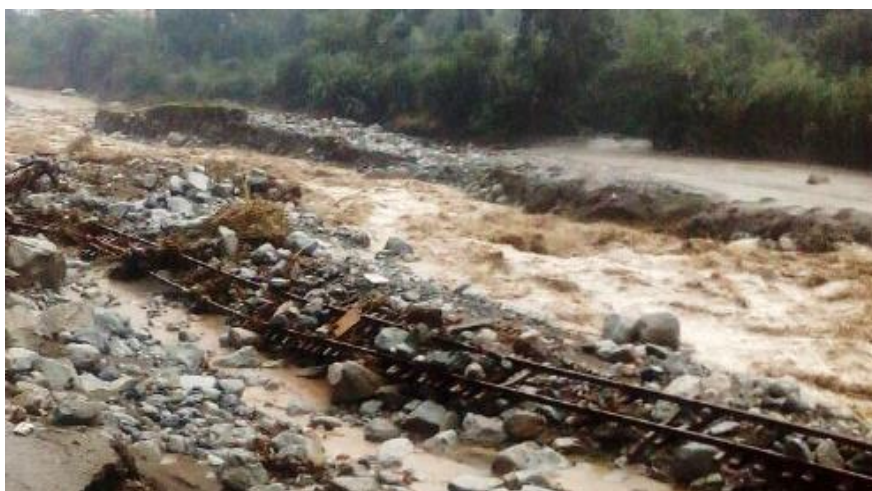
Figura 15: Daños en el PK 62+700 ML

Los daños generados en el PK 62+700 ML perteneciente a la segunda subdivisión, se presentan en la figura 15. Donde se observa la pérdida de la vía férrea, dando como resultado 400 ML afectados.

El tipo de daño generado fue la pérdida del terraplén, dando como resultado 400 metros lineales afectados en el PK 62+700, perteneciente a la segunda subdivisión.

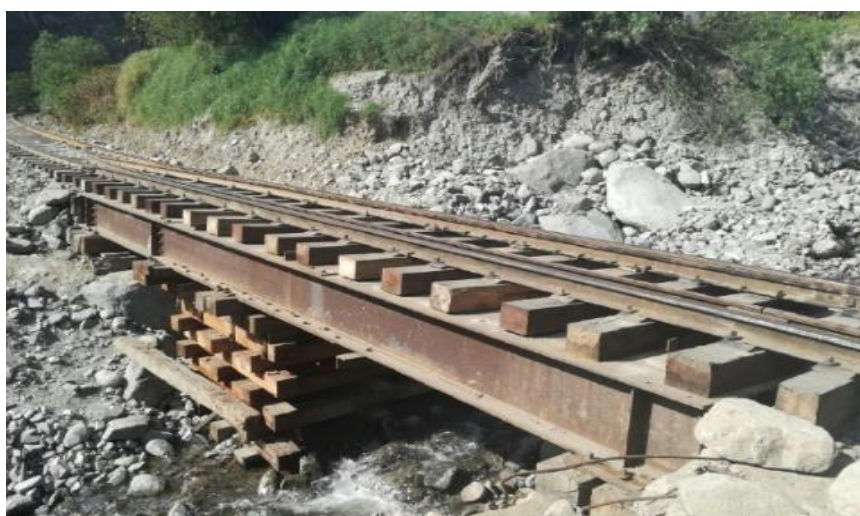
Figura 16: Daños en el PK 89+600 ML

La pérdida del terraplén en el PK 89+600 ML, perteneciente a la segunda subdivisión, dejó 400 ML de estructura de vía férrea sin soporte, tal como se observa en la figura 16.

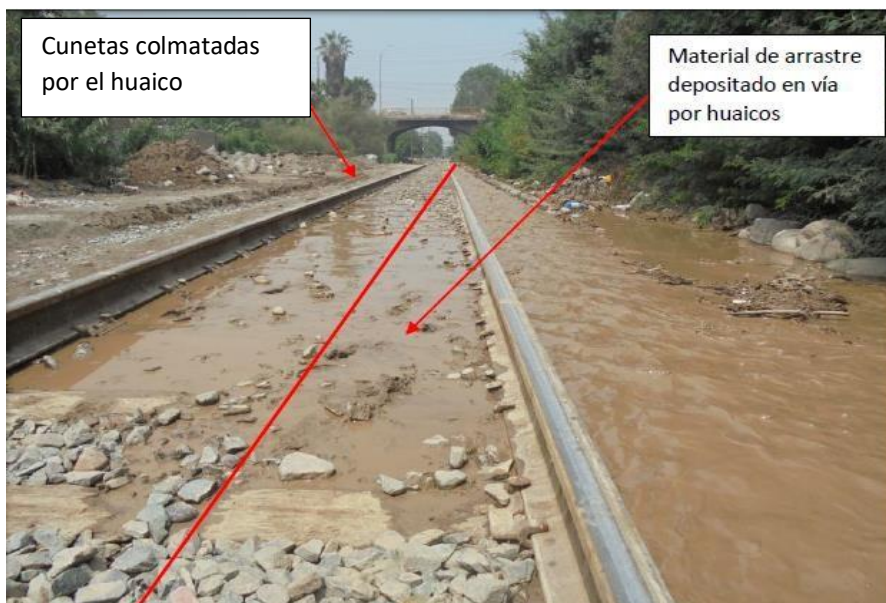
Figura 17: Daños entre los PK 38 al PK 53.

Los PK con mayor cantidad de ML afectados en cada subdivisión se muestran en las figuras 17, 18 y 19. En la figura 17, se muestra los daños generados entre el PK 38 al PK 53 pertenecientes a la primera subdivisión. Se observan las cunetas colmatadas y las vías contaminadas producto del material de arrastre, dando como resultado 8 299ML afectados.

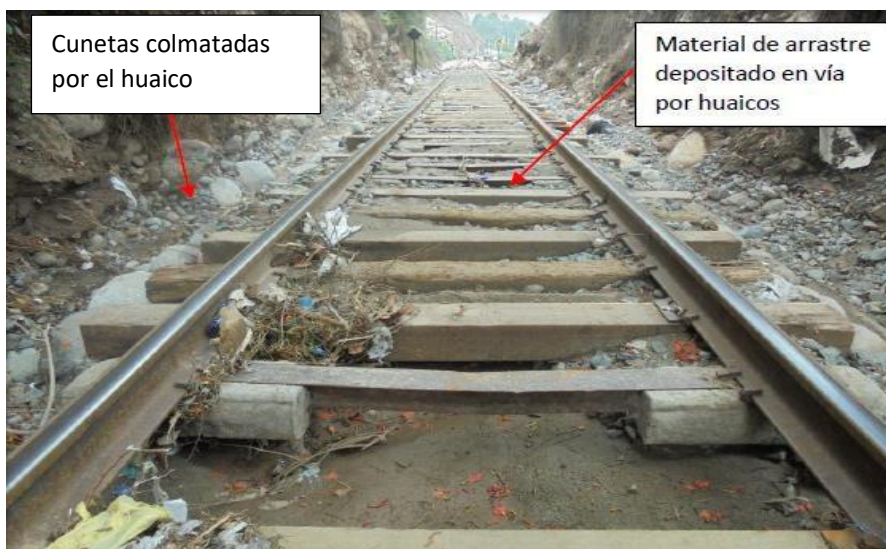
Figura 18: Daños entre los PK 62 al PK 75.

Los daños generados entre el PK 62 al PK 75 pertenecientes a la segunda subdivisión, se presentan en la figura 18. Se observan las cunetas colmatadas y material de arrastre depositado a lo largo de la vía, dando como resultado 8 996.2ML afectados.

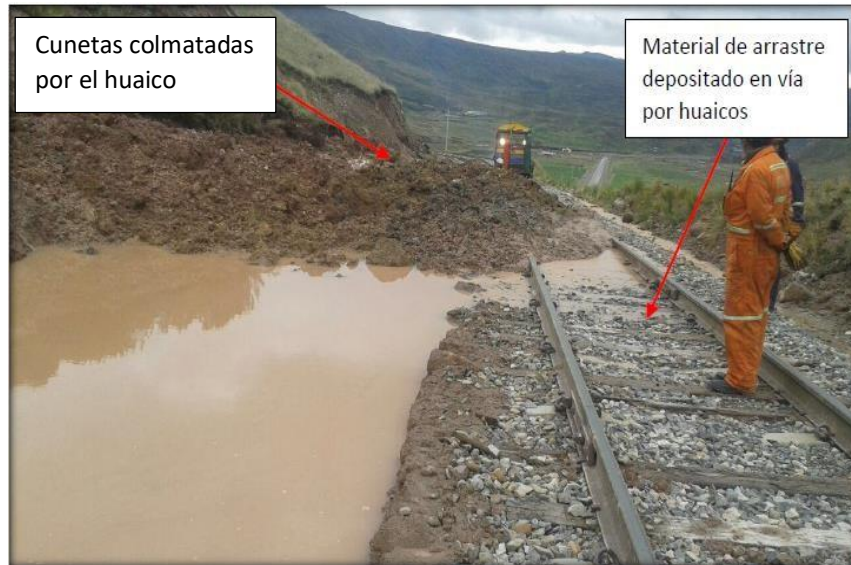
Figura 19: Daños entre los PK 188 al PK 294

En la figura 19, se observa las cunetas colmatadas y las vías contaminadas producto de la caída de huaicos, dando como resultado 274.7ML afectados entre los PK 118 al PK 294, pertenecientes a la tercera subdivisión.

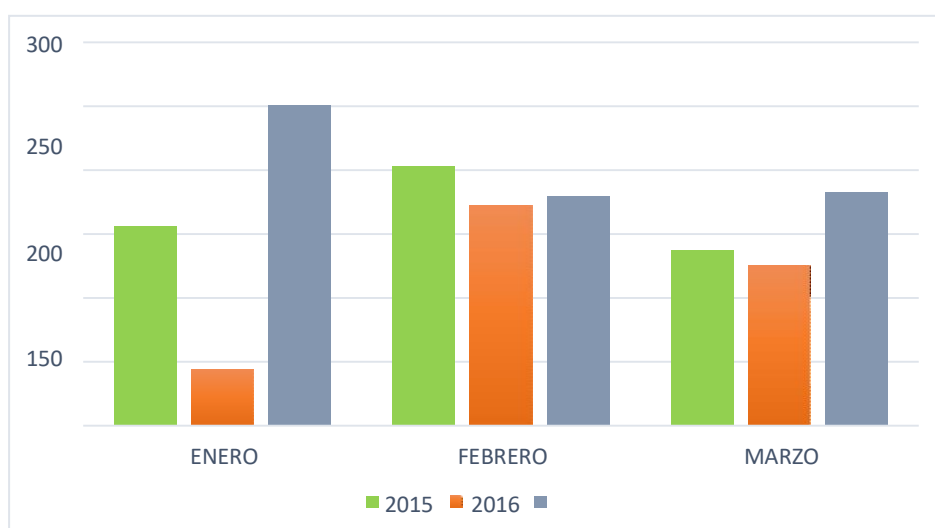
Figura 25: Precipitación mensual registrada en la estación Yauli - Oroya

En la figura 25, se observa el promedio mensual de las precipitaciones registradas en la estación Yauli, donde se observa que la mayor precipitación registrada en los tres años evaluados fue mientras ocurría del fenómeno El Niño Costero 2017, en el mes de enero con 250mm, considerada como lluvia torrencial.
