FACULTAD DE INGENIERÍA

Tesis

**Influencia de la supervisión de las brocas de
botones para evaluar su vida útil en la Unidad Minera
Colquijirca-Sociedad Minera El Brocal S.A.A.**

Huancayo, 2019

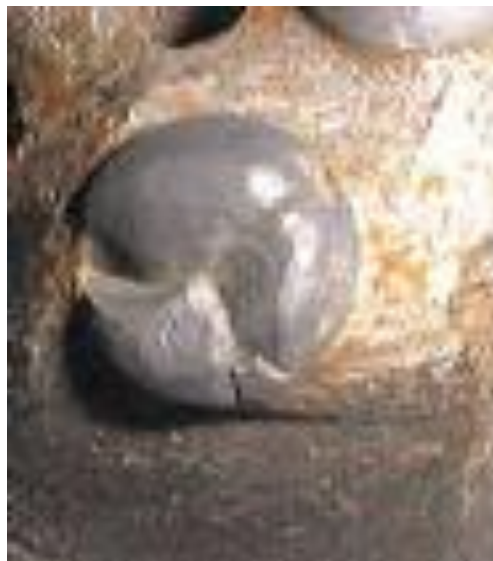
- ✓ Presentan daño de los botones.

Figura 9. Daños en los botones (Insertos)

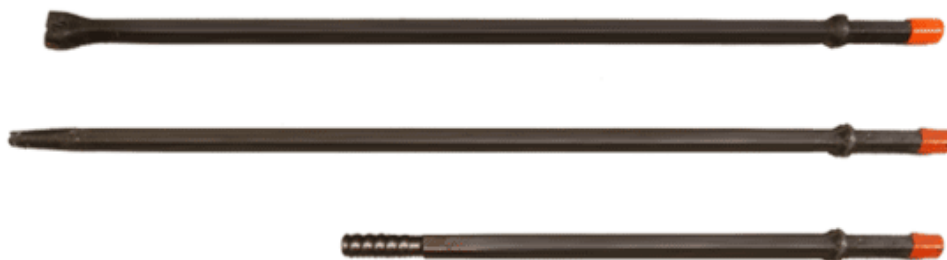
La barra de perforación se utiliza para transmitir el movimiento rotativo desde la perforadora. Es de material de acero e incluye un orificio en el centro longitudinalmente para llevar el agua, para que dicha agua nos sirva para el barrido en la perforación.

Figura 11. Barras de perforación. Tomado de “Herramientas para perforación de rocas Secoroc-Perforación manual y accesorios”, por Edipesa, 2015. Recuperado de <https://www.edipesa.com.pe/images/PDF-productos/herramientas-neumaticas-para-perforacion-de-rocas.pdf>

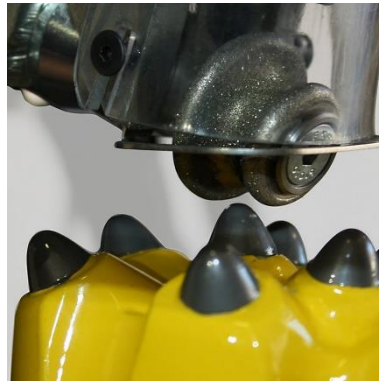
es dejar a todos los insertos de la broca en casi su estado inicial (como cuando era nuevo).

Figura 14. Afilado de brocas Tomado de “Herramientas para perforación de rocas Secoroc-Perforación manual y accesorios”, por Edipesa, 2015. Recuperado de <https://www.edipesa.com.pe/images/PDF-productos/herramientas-neumaticas-para-perforacion-de-rocas.pdf>

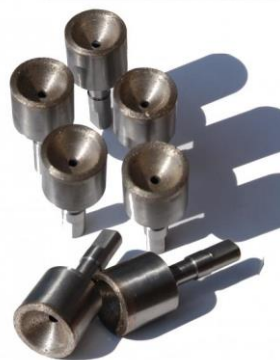
La broca en algunas ocasiones suelen ser sobreperforadas por deficiencias del operador, equipo o el terreno. La sobreperforación se basa al desgaste elevado del inserto de la broca, notándose el inserto al ras del cuerpo de la broca, para ello se recomienda realizar el devastado, ya que al aplicar dicho trabajo de devastado comeremos al acero que se encuentra alrededor del inserto dándole una diferencia de altura entre el inserto y el cuerpo de la broca.

Figura 15. Copas de devastado. Tomado de “Herramientas para perforación de rocas Secoroc-Perforación manual y accesorios”, por Edipesa, 2015. Recuperado de <https://www.edipesa.com.pe/images/PDF-productos/herramientas-neumaticas-para-perforacion-de-rocas.pdf>

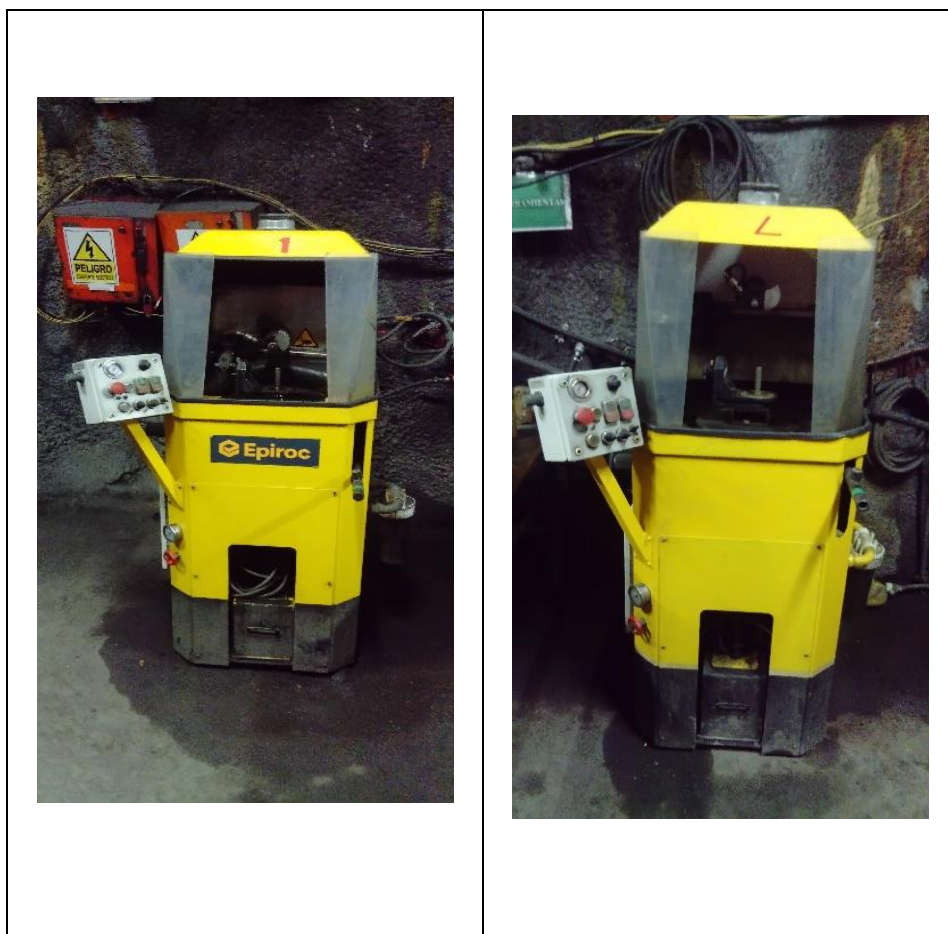
Características	
Altura máxima de broca	200 mm
Diámetro máximo de broca	127 mm
Distancia mínima entre botones	3.5 mm
Salida, motor husillo	1.50 kW
Salida, motor de accionamiento de mesa de	0.37 kW
Salida, motor de la bomba de fluido refrigerante	0.44 Kw
Tensión, luces de trabajo (40 W E27)	24 V
Presión de aire, mínimo	80 psi / 5.5 bar
Presión de aire, máximo	101 psi / 7 bar
Consumo de aire	40 l/min
Velocidad, husillo (50 Hz)	14.900 r/min
Velocidad, husillo (60 Hz)	14.900 r/min
Velocidad, tabla (50 Hz)	62 r/min
Velocidad, tabla (60 Hz)	74 r/min
Capacidad del tanque de fluido refrigerante	22 l
Peso, exclusivo de embalaje	222 kg
Nivel de ruido durante la molienda **	96.5 dB(A)
Nivel de potencia acústica durante el rectificado ***	101 dB(A)
Nivel de vibración durante la molienda ****	< 2.5 m/s ²

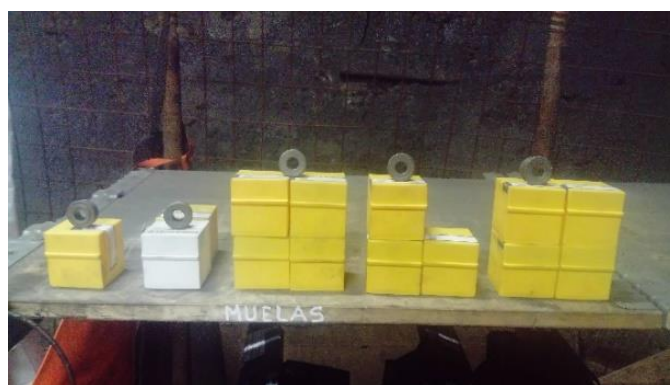
Figura 19. Muelas de afilado

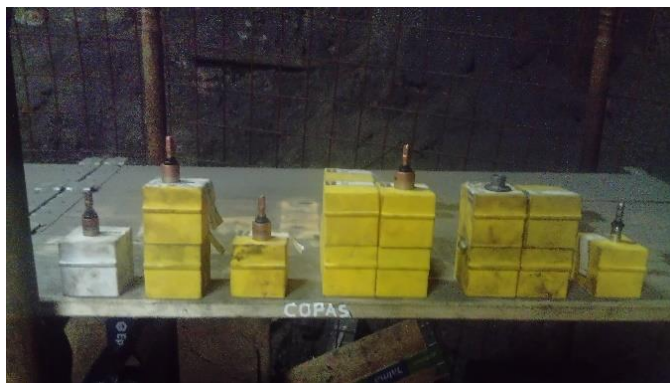
Figura 21. Copas de afilado y devastado

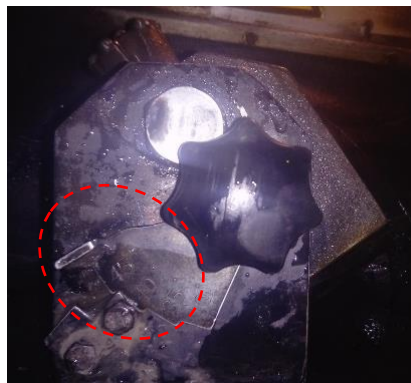
EQUIPO	BROCA DIÁMETRO	ÁNGULO DE AFILADO
SIMBA	64 mm	35°
	89 mm	35°
	127 mm	35°
JUMBO	51 mm	35°
	102 mm	35°
EMPERNADOR	38 mm	30°

Figura 22. Ángulo de inclinación

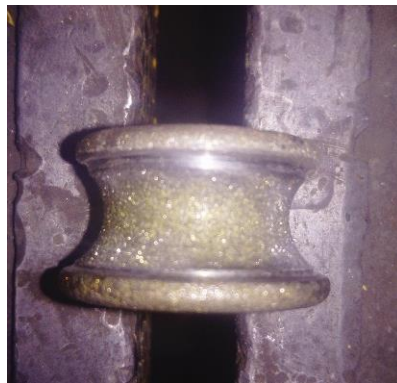
Al no utilizar la refrigeración adecuada (agua) estaremos expuesto al desgaste prematuro de los insertos de la broca, copa de afilado o muelas de afilado.

Figura 24. Desgaste prematuro de la muela (afilar sin agua)

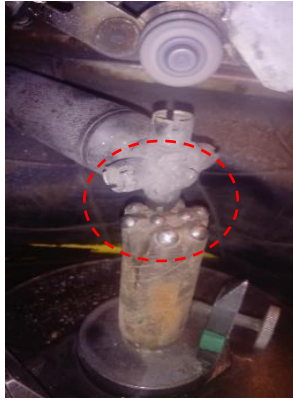
Se debe de centralizar correctamente la muela con el inserto de la broca para poder evitar la deformación de los insertos y un desgaste inapropiado de la muela de afilado, esto llevara a generar deficiencia al realizar la perforación.

Figura 25. Centralización de la broca

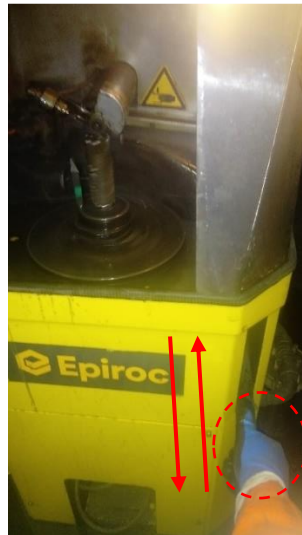
Se debe de mantener una fuerza constante del brazo generando un adecuado afilado del inserto, debido a que al generar demasiada fuerza se tendrá el problema de desgaste inapropiado del inserto de carburo (achatamiento del inserto).

Figura 28. Fuerza de afilado (brazo)

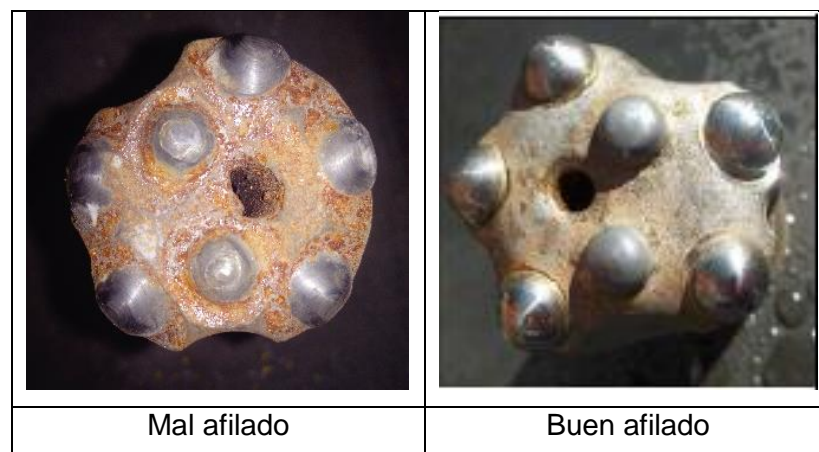
En conclusión, se deja a todos los insertos (periféricos y centrales) de la broca casi en su estado esférico o balístico como cuando era nueva, para obtener una buena penetración de roca y una adecuada vida útil de todos los componentes de la perforadora.

Figura 30. Mal / buen afilado

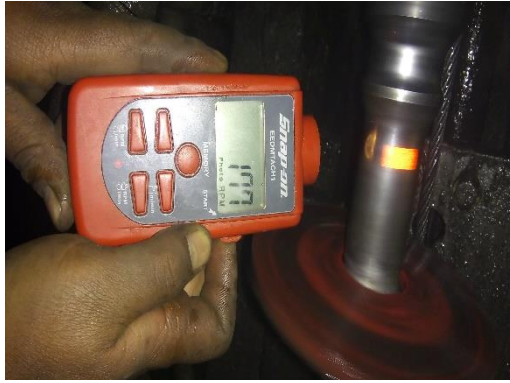
- La RPM muy elevada a 177 el cual se midió con el tacómetro.
- Baja presión de aire (3 bares), dificultando el barrido de los detritos.
- Raspado de piso irregular para la perforación en negativo.

Figura 32. Medición de las rpm.

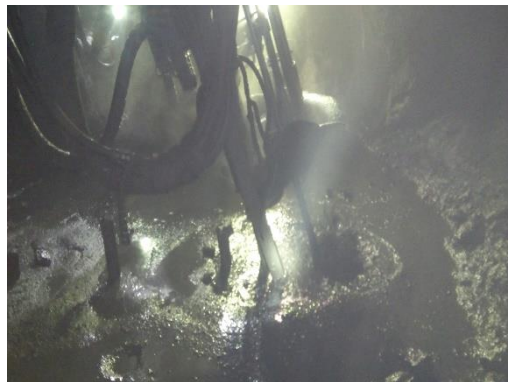
Figura 33. Baja presión de aire (3 bares).

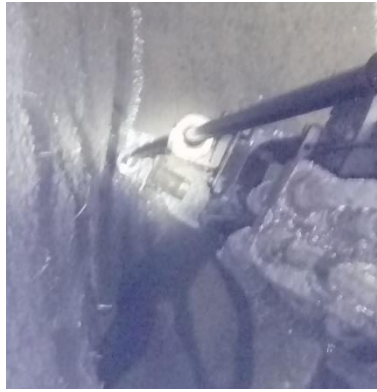
Figura 34. Desgaste del centralizador intermedio y delantero

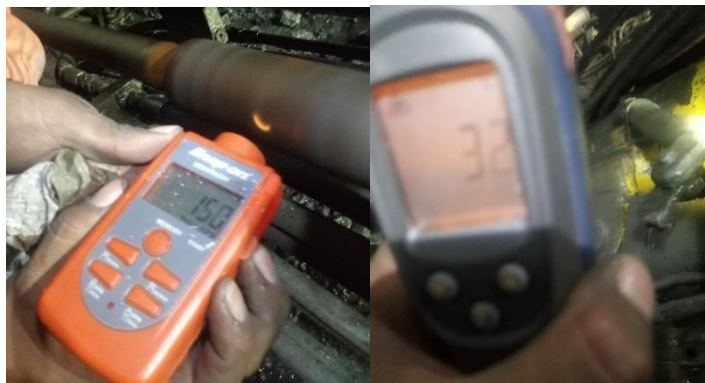
DATOS TÉCNICOS DE CAMPO	ALTA	BAJA
PRESIÓN DE ROTACIÓN	50 BAR	30 BAR
PRESIÓN DE PERCUSIÓN	180 BAR	140 BAR
PRESIÓN DE AVANCE	70 BAR	60 BAR
PRESIÓN D AGUA	03 BAR	
PRESIÓN DE AIRE	07 BAR	
PRESIÓN DE DUMPING	-	
PROMEDIO TIMPO DE PERFORACIÓN	01:20 MINUTOS – 13 PIES	
TEMPERATURA DE LA COLUMNA	32°C	
RPM	150

Figura 35. Medición de las rpm y temperatura de la columna

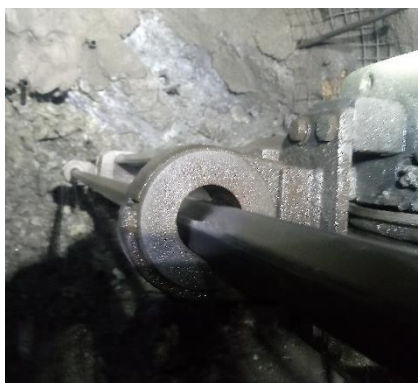
Figura 36. Desgaste del centralizador intermedio

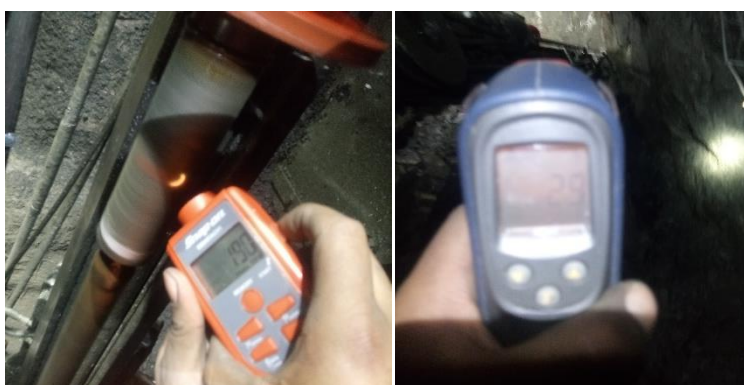
DATOS TÉCNICOS DE CAMPO	ALTA	BAJA
PRESIÓN DE ROTACIÓN	40 BAR	30 BAR
PRESIÓN DE PERCUSIÓN	180 BAR	140 BAR
PRESIÓN DE AVANCE	90 BAR	50 BAR
PRESIÓN D AGUA	08 BAR	
PRESIÓN DE AIRE	06 BAR	
PRESIÓN DE DUMPING		
PROMEDIO TIMPO DE PERFORACIÓN	01:30 Minutos – 13 pies	
TEMPERATURA DE LA COLUMNA	29°C	
RPM	190

Figura 37. Medición de las rpm y temperatura de la columna

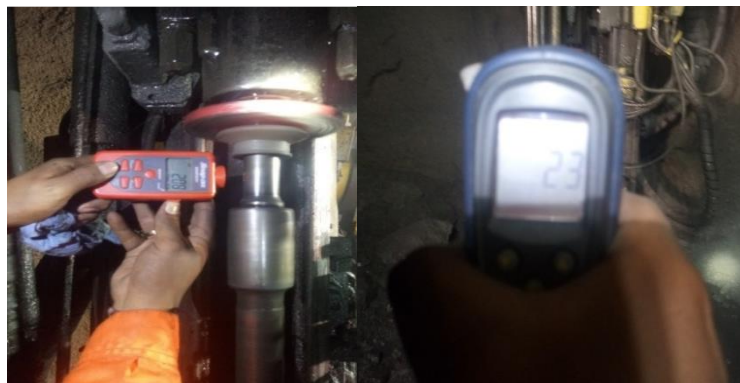
Figura 39. Medición de las RPM y temperatura

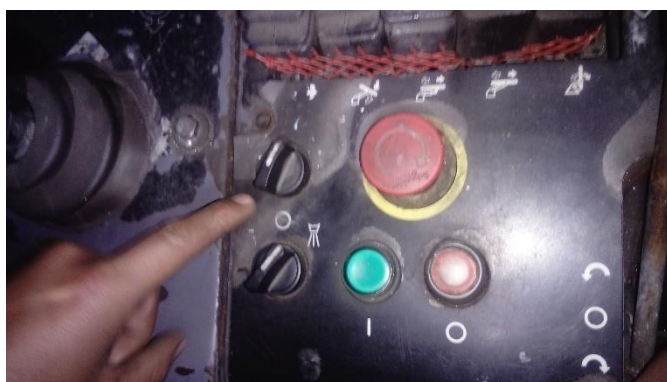
Se realizó la visita técnica al equipo de perforación de taladros largos (Simba-20) operador Sr. Melendez Paquiyauri, el cual se encontraba realizando los trabajos de perforación en el NV_4220 GL_9157. Se observó que el equipo presenta fallas de su selector de brocas, es así que el operador está perforando con el mismo RPM con la broca de 64 mm y rimando con la broca rimadora de 127 mm, también se realizó la medición de los rpm, donde se encontró dentro del intervalo y al calcular la temperatura de la columna de perforación con el pirómetro.

Figura 40. Selector de brocas presenta fallas (no activa)

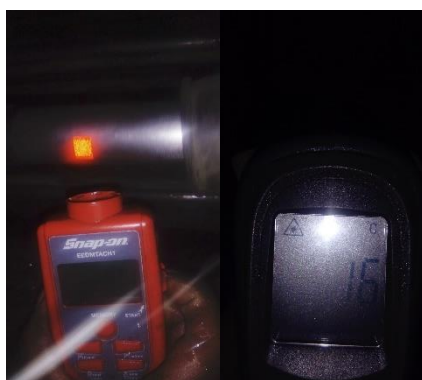
DATOS TÉCNICOS DE CAMPO	ALTA	BAJA
PRESIÓN DE ROTACIÓN	60 BAR	40 BAR
PRESIÓN DE PERCUSIÓN	190 BAR	150 BAR
PRESIÓN DE AVANCE	50 BAR	40 BAR
PRESIÓN D AGUA	09 BAR	
PRESIÓN DE AIRE	04 BAR	
PRESIÓN DE DUMPING	60 BAR	
PROMEDIO TIMPO DE PERFORACIÓN	01:32 Minutos – 5 pies	
TEMPERATURA DE LA COLUMNA	16°C	
RPM	140 - BROCA 64mm

Figura 41. Medición de las rpm y temperatura de la columna

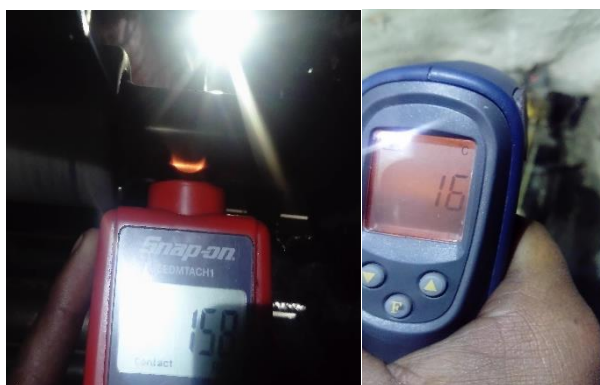
DATOS TÉCNICOS DE CAMPO	ALTA	BAJA
PRESIÓN DE ROTACIÓN	90 BAR	50 BAR
PRESIÓN DE PERCUSIÓN	180 BAR	140 BAR
PRESIÓN DE AVANCE	60 BAR	40 BAR
PRESIÓN D AGUA	08 BAR	
PRESIÓN DE AIRE	06 BAR	
PRESIÓN DE DUMPING	60 BAR	
PROMEDIO TIMPO DE PERFORACIÓN	01:05 Minutos – 5 pies	
TEMPERATURA DE LA COLUMNA	16°C	
RPM	158 - BROCA 64mm

Figura 44. Medición de las rpm y temperatura de la columna

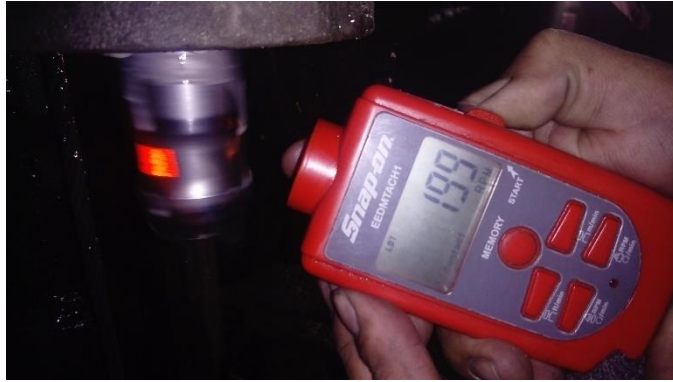
DATOS TÉCNICOS DE CAMPO	ALTA	BAJA
PRESIÓN DE ROTACIÓN	70 BAR	50 BAR
PRESIÓN DE PERCUSIÓN	170 BAR	140 BAR
PRESIÓN DE AVANCE	50 BAR	30 BAR
PRESIÓN D AGUA	06 BAR	
PRESIÓN DE AIRE	05 BAR	
PRESIÓN DE DUMPING	60 BAR	
PROMEDIO TIMPO DE PERFORACIÓN	01:25 Minutos – 5 pies	
TEMPERATURA DE LA COLUMNA	21°C	
RPM	199 - BROCA 64mm

Figura 46. Medición de las rpm

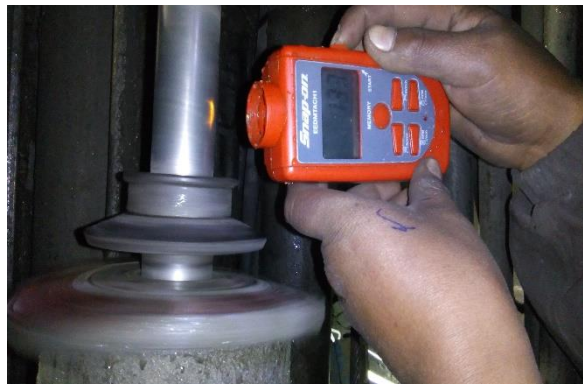
- La RPM muy baja a 133, el cual se midió con el tacómetro.
- Baja presión de aire a 3 bares, dificultando el barrido de los detritos.
- Des alineamiento de los bracetos.
- La bomba de engrase de barras deficiente.

Figura 47. RPM muy bajo (133 rpm)

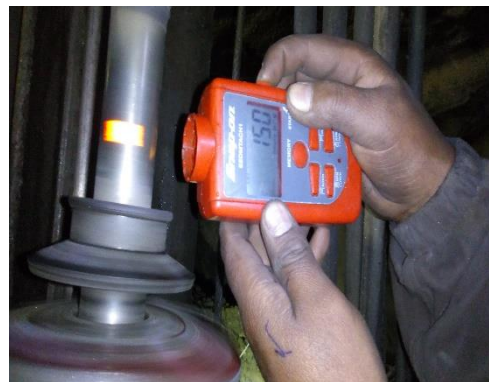
Figura 48. Corrección de los rpm según el estándar

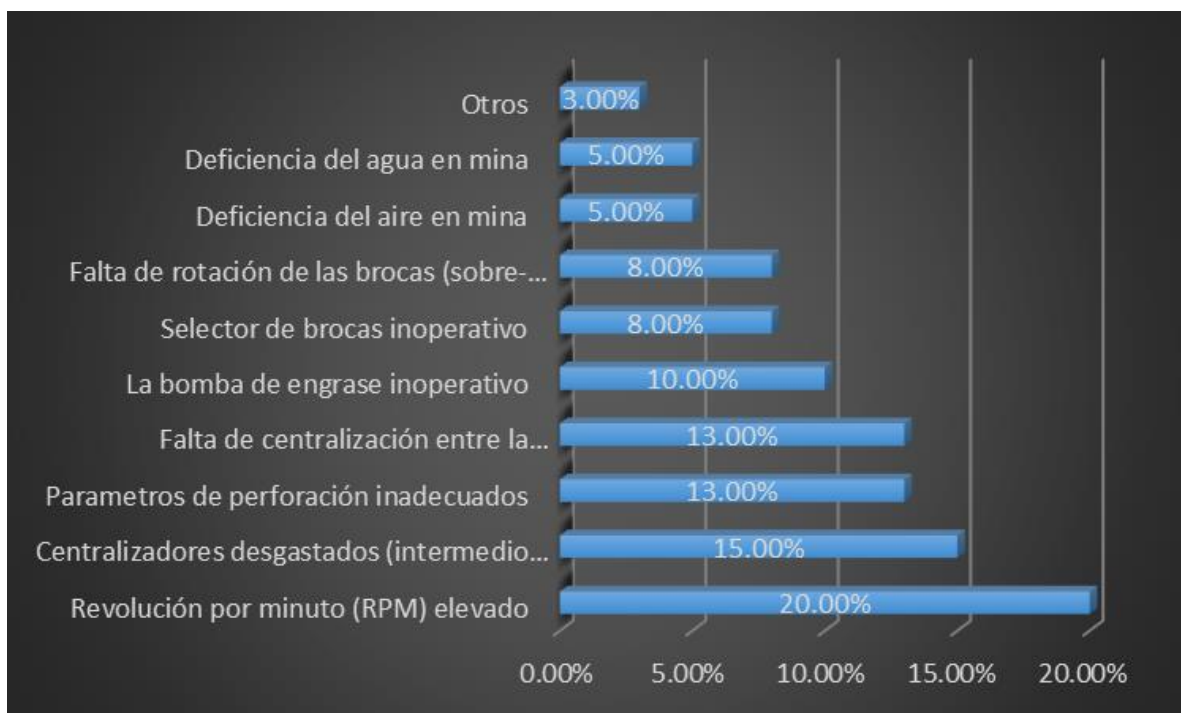
FALLAS MÁS COMUNES	PORCENTAJE
Revolución por minuto (RPM) elevado	20.00%
Centralizadores desgastados (intermedio y delantero)	15.00%
Parámetros de perforación inadecuados	13.00%
Falta de centralización entre la perforadora y el centralizador	13.00%
La bomba de engrase inoperativo	10.00%
Selector de brocas inoperativo	8.00%
Falta de rotación de las brocas (sobre-perforación)	8.00%
Deficiencia del aire en mina	5.00%
Deficiencia del agua en mina	5.00%
Otros	3.00%

Figura 49. Fallas comunes de los equipos de perforación

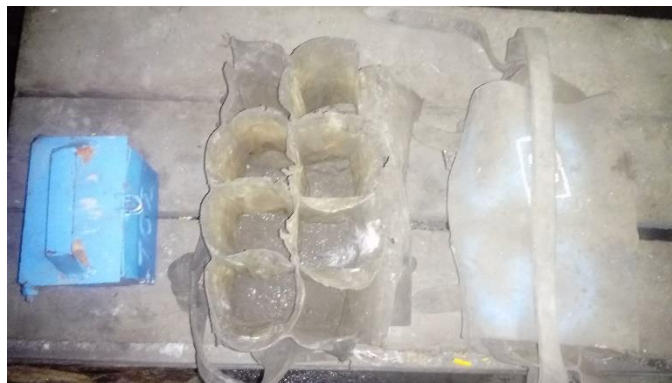
Es un factor importante el cómo debemos de trasladar las brocas de perforación de nuestro taller hacia las labores de trabajo, por eso se le brindan a los operadores de cada equipo de perforación maletas y cajas para poder trasladar las brocas. La finalidad de emplear las maletas y cajas es muy importante porque evitaremos así el contacto o choque entre los insertos de las brocas, ya que eso tendrá como consecuencias la rotura de los insertos.

Figura 50. Maletas y cajas de transporte de brocas

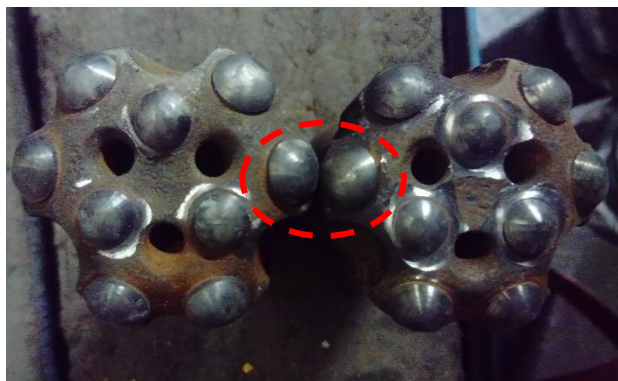
Tenemos que evitar el choque entre los insertos de las brocas.

Figura 51. Choque entre insertos

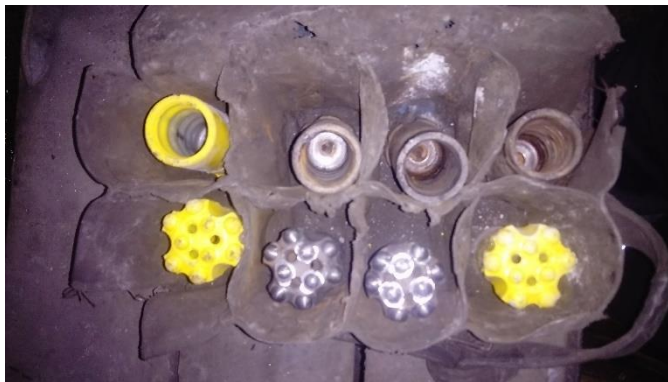
Para ello colocaremos las brocas en sentido contrario uno con otro, de la siguiente manera:

Figura 53. Brocas en el maletín

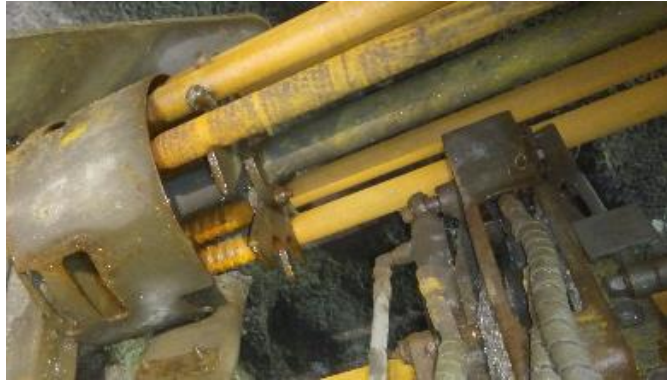
Figura 64. Carrusel del Simba 20 con 8 barras t38-rd38-t38 5´

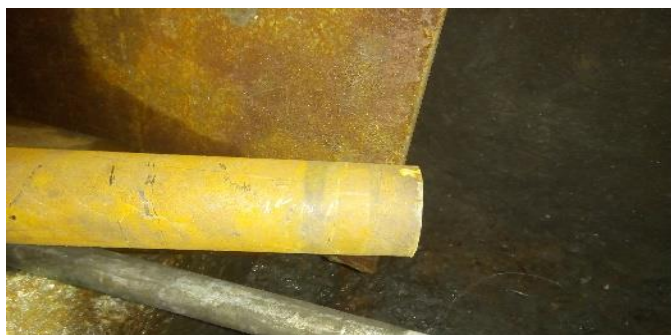
Figura 65. Barra t38-rd38-t38 5´ cortada

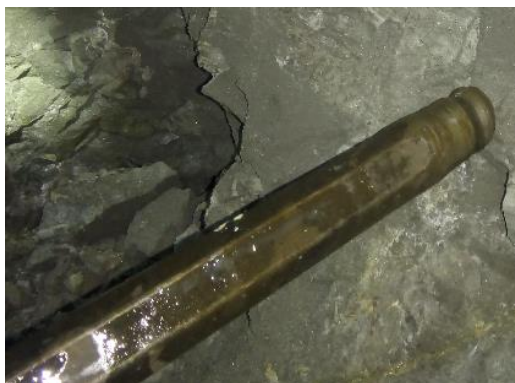
El operador del empernador 700 solicita una barra de 8' y un *shank* Mont. Para la perforadora argumentando que al momento de que se encontraba en plena operación la barra sufre una rotura a la altura de la rosca R32 quedando parte de la rosca R32 dentro del *shank*.

Figura 66. Barra rota a la altura de la rosca r32

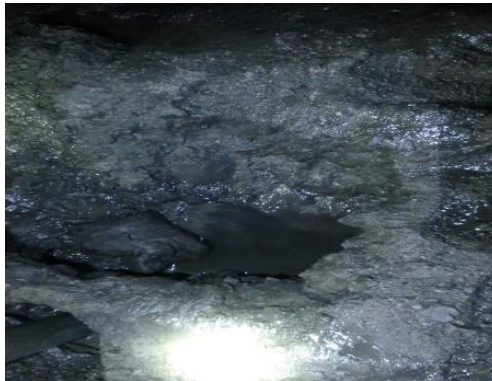
Figura 67. Taladro tapado por la cantidad de carga, debido a la falta de raspado de piso.

- Falta raspar el piso de la labor.
- Baja presión de aire a 4 bares.
- Motor eléctrico deficiente, el equipo se está apagando.
