Tesis

**Caminabilidad y actividad social urbana en la avenida
Giráldez de Huancayo - 2018**

Huancayo, 2020

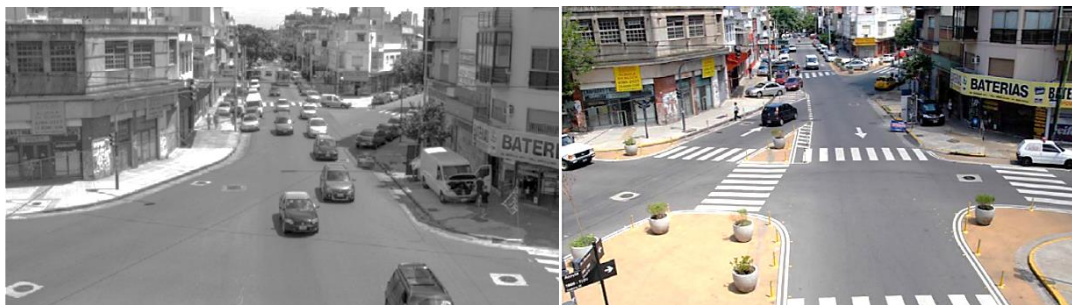
Figura 7: Cruces seguros.

Ensanchar los corredores peatonales para hacerlas transitables y volviéndolas seguras con respecto al tráfico vial. Al hacer estos ensanches se debe incrementar la presencia de árboles, y luminarias para hacerla más segura en su recorrido y a la vez darle una calidad visual que alegre a los peatones en su caminata. Poner reductores de velocidad en los cruces, y dar franjas de estacionamiento, que sirva como barrera entre la acera y la calzada.

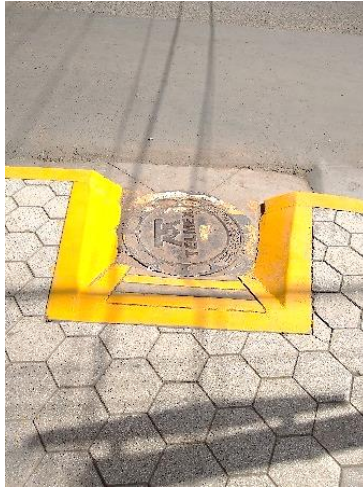
Figura 10: Rampa ubicada en la Av. Giráldez.

El Perú cuenta con Norma A.120 que habla sobre la accesibilidad para personas con discapacidad, pero no menciona apartados sobre el diseño de aceras en las calles. Existe la Ley 29973 “Ley general de la persona con discapacidad”, que en su artículo 16 sobre la accesibilidad al entorno urbano menciona que los encargados de promover, supervisar y fiscalizar el cumplimiento de la ley son las municipalidades. La municipalidad de Huancayo no tiene guías para el diseño de calles accesibles. Solamente se sigue tomando en cuenta leyes antiguas sin ninguna actualización.

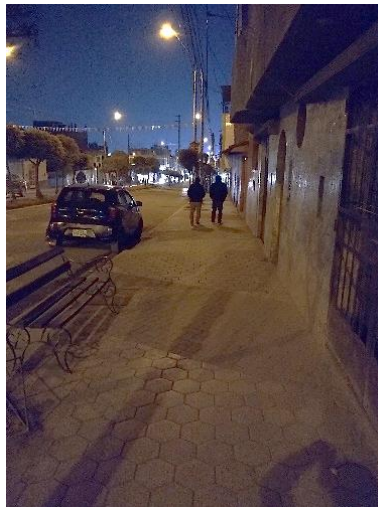
Figura 13: Alumbrado público.

El alumbrado público es un elemento importante que brinda iluminación en el horario nocturno para que la movilización peatonal y vehicular no tenga ningún inconveniente. Electrocentro es el ente que brinda este servicio en la ciudad de Huancayo y sus estándares de diseño determinan que la separación entre cada poste de alumbrado debe ser como máximo unos 30 metros. Los postes están enfocados en iluminar de una mejor manera las calzadas de la calle.

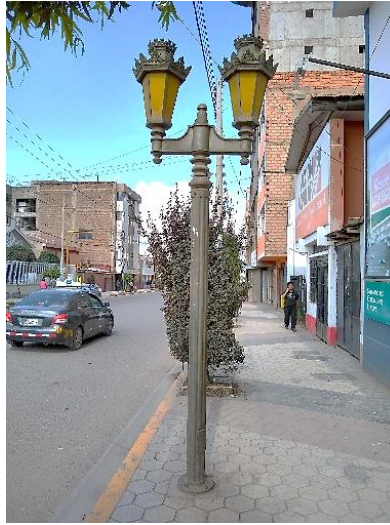
Figura 14: Farol ubicado en la Av. Giráldez.

El alumbrado peatonal es el complemento del alumbrado público para lograr una mejor visibilidad en las aceras y brindar un mejor tránsito nocturno de los peatones, esta iluminación también nos brinda protección al poder visualizar lo que nos rodea. Una calle sin iluminación tiende a ser peligrosa y no brinda la confianza para ser utilizada.

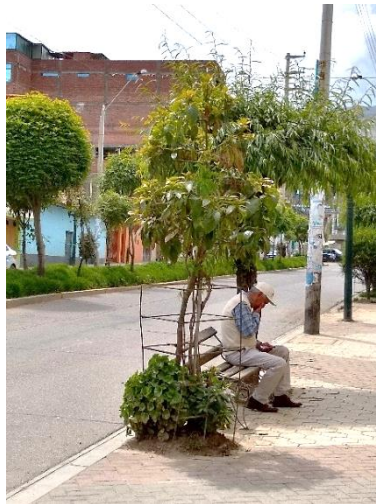
Figura 15: Mobiliario urbano en la Av. Giráldez.

Gehl (1971) explica acerca del valor de la oferta urbana que uno tiene que hacer para lograr que los peatones tomen las calles, se tienen que acondicionar los diferentes elementos que ayudan la vida social en la calle. Un elemento importante es el mobiliario urbano, si deseamos que más personas se queden más tiempo en las calles ya sea conversando, mirando, leyendo o hasta comiendo algo, se necesita mobiliarios como las bancas que sirven para realizar las actividades mencionadas antes y también sirven para descansar un momento y luego continuar caminando hacia nuestro destino. Si queremos que nuestras calles estén limpias de basura alguna, necesitamos ubicar tachos en cada esquina para lograr ese objetivo.

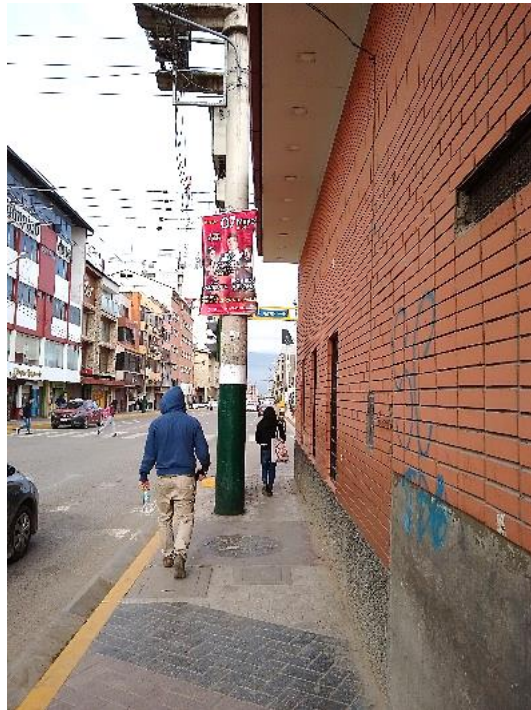
Figura 17: Edificio cerrado hacia la acera.

También podemos percibir lo que ocurre en un entorno público o lo que ocurre dentro de un entorno privado al abrir o cerrar espacios, no es cuestión de vidrios y ventanas, sino también la distancia cumple un rol fundamental, por ejemplo: una sala de espera no debe ser cerrada, sino que debe tener un espacio hacia donde observar para lograr entretener a la persona y lograr disipar cualquier tensión que tenga. Por otra parte, los edificios no deben cerrarse a las aceras, sino que deben dar transparencia hacia la calle, eso sí tomando en cuenta qué tipo de actividad se realiza para no perturbar la actividad dentro del espacio privado. Gehl (1971) critica la tendencia que se viene incrementando sobre el crear espacios aparentemente públicos en edificios privados, un ejemplo son las galerías comerciales, sistema de calles subterráneas y “plazas” internas en los hoteles. Debido a esto se ha fomentado la dispersión de la gente y se da un encerramiento efectivo de personas y actividades que deja vacía los espacios públicos. De este modo la ciudad se despuebla y se hace más peligrosa. Un ejemplo claro son los Malls que generan espacios internos cerrados y de cara a las aceras, no quedan más que muros ciegos y de gran longitud. Esta actitud de los Malls hace insegura la calle.

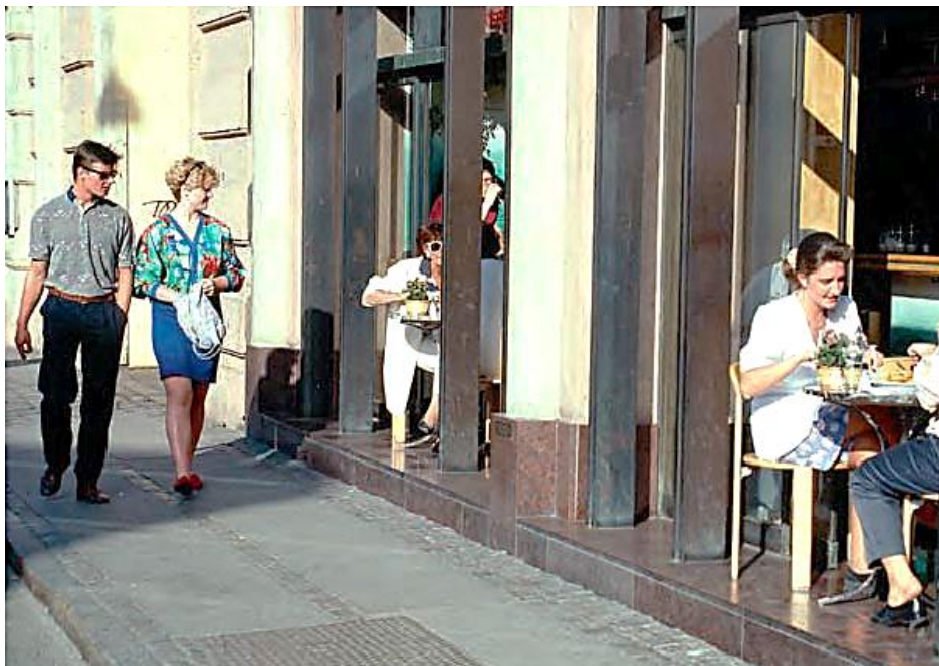
Figura 19: Bordes blandos.

las fachadas no tenemos que preocuparnos por lo que suceda a nuestras espaldas y también no interrumpimos el paso a los peatones, Gehl (2012) menciona que “si el borde falla, el espacio nunca llega a animarse” porque el borde permite visualizar que tal esta un espacio público, si puede ser seguro o inseguro. Buenas ciudades para estar en la calle tienen fachadas irregulares.

Otro beneficio que nos genera los bordes blandos son espacios donde podemos sentarnos o recostarnos para visualizar nuestro paisaje en el horizonte teniendo la espalda protegida y sintiéndonos protegidos, esta es la razón del porque las personas tienden a pegarse a las paredes. La vida crece desde el borde hacia adentro nos explica Gehl y hace referencia a una fiesta cualquiera, cuando esta inicia todos los invitados se ubican alrededor de las paredes (bordes) y poco a poco la fiesta va llegando al centro de la casa para posterior estar en toda el área.

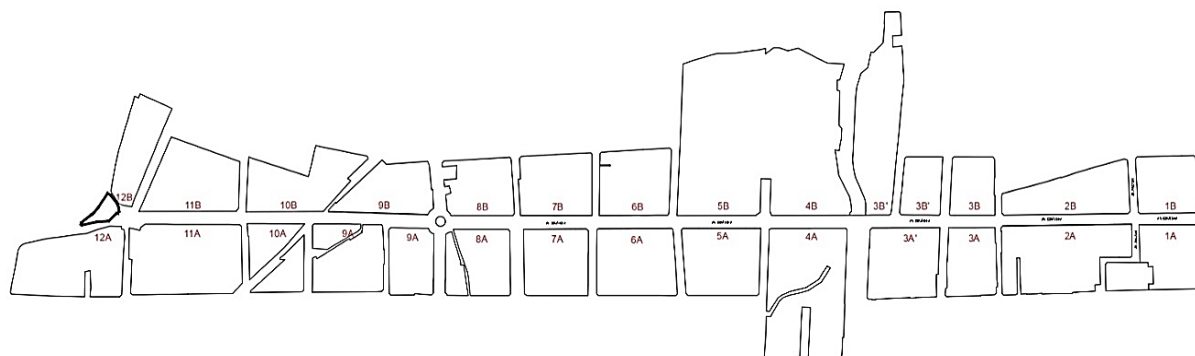
Figura 20: Zona de estudio.

En esta investigación la población está constituida por las dos aceras de cada cuadra de la avenida Giráldez, la cual cuenta con 12 cuadras, lo que nos da un total de 26 aceras porque la cuadra N°3 está dividida en 2 manzanas lo que nos da 2 aceras más para la población. En este caso la muestra es no-probabilística, por lo que se tomará toda la población, es decir, las 26 aceras de la avenida Giráldez de la ciudad de Huancayo. Todas serán analizadas para ver si existe relación alguna entre las dos variables propuestas.

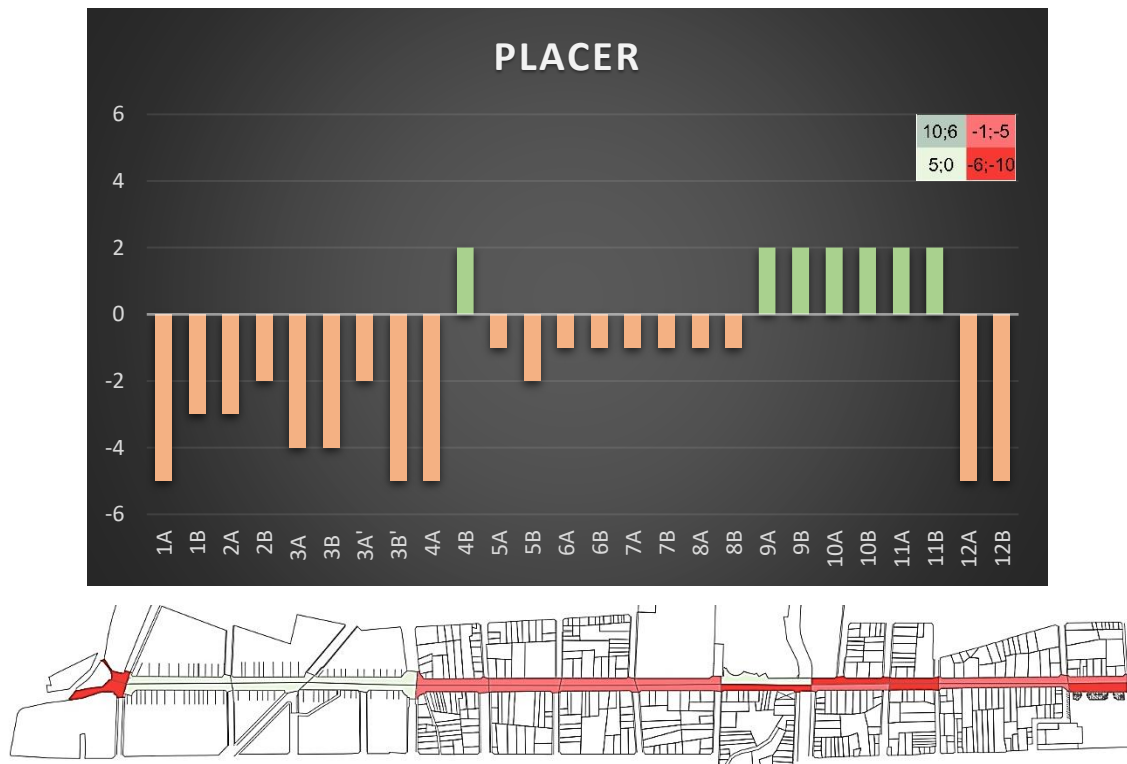
Figura 38: Resultados de Placer.

En la figura N°38 podemos observar que la Av. Giráldez tiene en sus aceras un resultado mayormente negativo, solo 7 aceras cuenta con un resultado positivo.

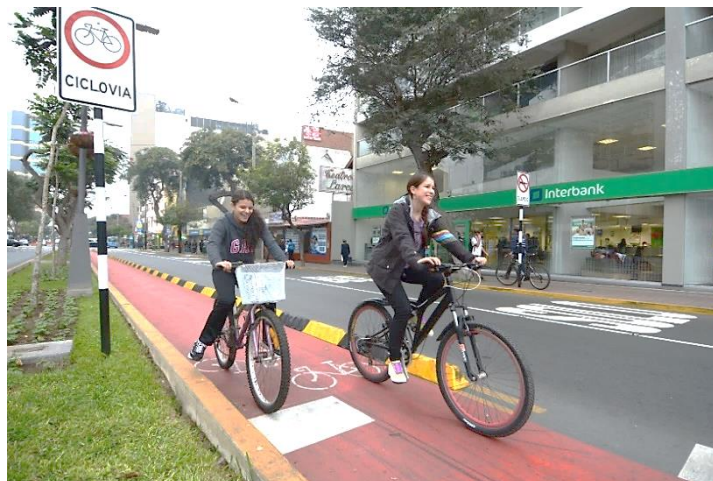
Figura 47: Calzada.

Se utilizará el asfalto debido a su facilidad de construcción y mantenimiento que son de formas rápidas para evitar que la alteración del tráfico sea prolongada, ser flexibles para amoldarse a cualquier tipo de superficies, tener resistencia frente al derrape de los vehículos, la facilidad para su demarcado o pigmentación de colores

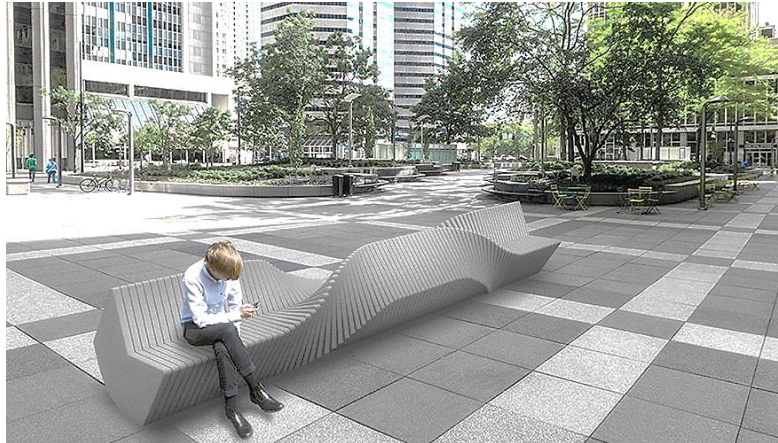
Figura 48: Banco.

La Av. Giráldez tiene un déficit con respecto a mobiliarios urbanos porque no cuenta con ellos en la mayoría de sus aceras o en las aceras donde se tiene presencia de mobiliarios, estos están deteriorados por el paso del tiempo y la falta de mantenimiento. Se implementará a la avenida mobiliarios como: bancas, tachos de basura, iluminación peatonal, bolardos y paradas de transporte público.

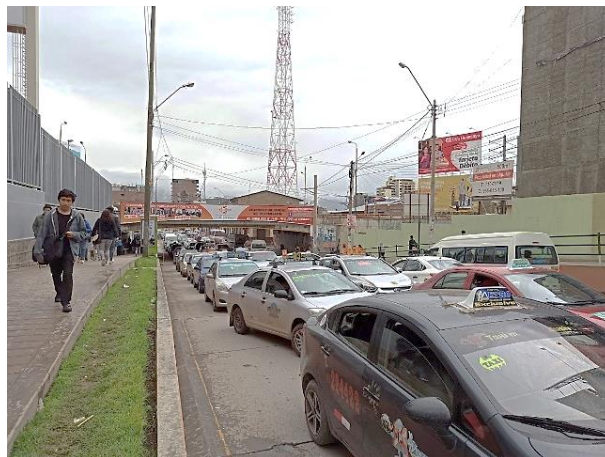
Figura 55: Tráfico en la Av. Giráldez.

El transporte público en la ciudad de Huancayo esta relegado frente a la masiva aparición de colectivos (autos convertidos en transporte público), está tendencia ha saturado las calles de la ciudad ocasionando tráficos viales en las vías principales de la ciudad. Esta informalidad se ha convertido en un gran problema para la ciudad.

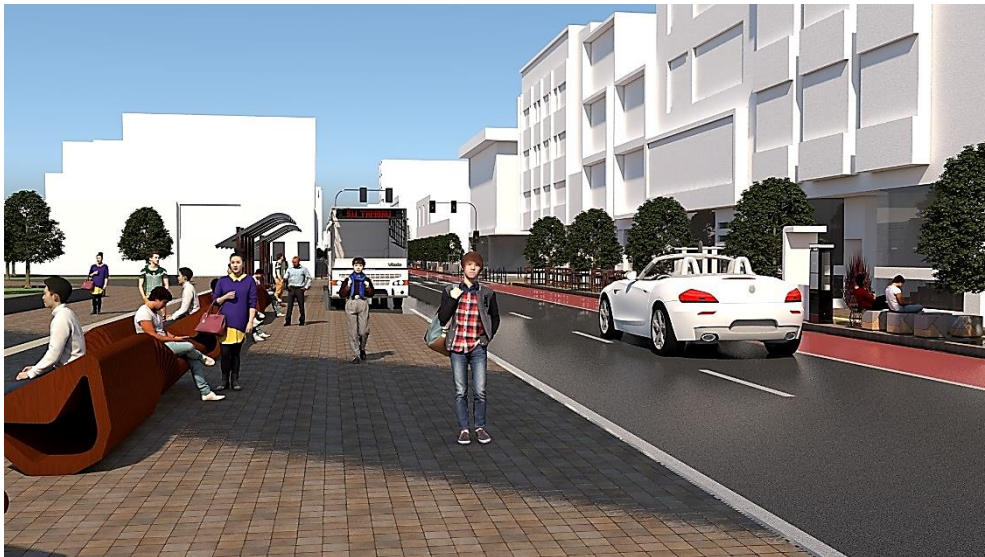
Figura 60: Propuesta 1ra. Cuadra Av. Giráldez.

- Para los bordes blandos se ha tomado en cuenta los negocios existentes para así ubicar en los espacios vacíos del FPM el mobiliario correspondiente que genere alguna interacción social entre los peatones y los bordes.
- Para la accesibilidad universal se ha alargado las rampas y su nueva ubicación está a la altura de cada paso de cebra y la superficie de rampa a rampa se encuentra a nivel de la calzada. También se ha dotado de pisos podotáctiles para guiar a los peatones que lo necesiten y sirva también prevención para peatones.

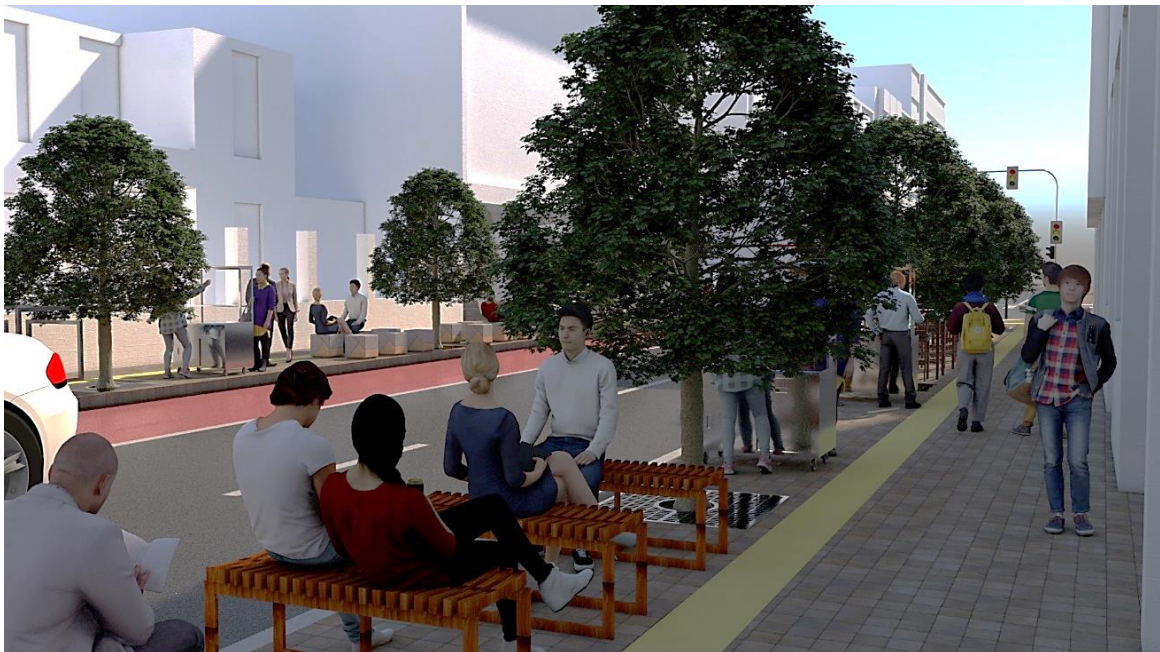
Figura 64: 2da cuadra Av. Giráldez, propuesta.

- Para la accesibilidad universal se ha alargado las rampas y su nueva ubicación está a la altura de cada paso de cebra y la superficie de rampa a rampa se encuentra al mismo nivel de la calzada. También se ha dotado de pisos podotáctiles en cada esquina para guiar a los peatones que lo necesiten y sirva de prevención para que cada peatón tome precaución.

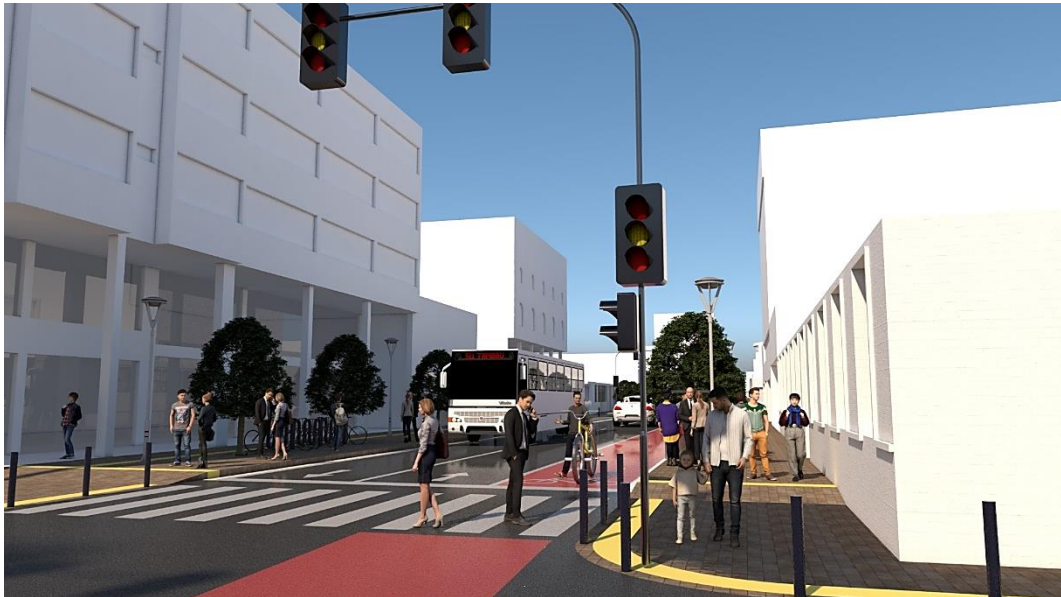
Figura 68: 3ra cuadra Av. Giráldez, propuesta.

- Para los bordes blandos se ha tomado en cuenta los negocios existentes para así ubicar en los espacios vacíos del FPM el mobiliario correspondiente que genere alguna interacción social entre los peatones y los bordes.
- Para la accesibilidad universal se ha alargado las rampas y su nueva ubicación está a la altura de cada paso de cebra y así la superficie de rampa a rampa se encuentra al mismo nivel de la calzada. También se ha dotado de pisos podotáctiles en cada esquina para guiar a los peatones que lo necesiten y sirva de prevención para que cada peatón tome precaución.

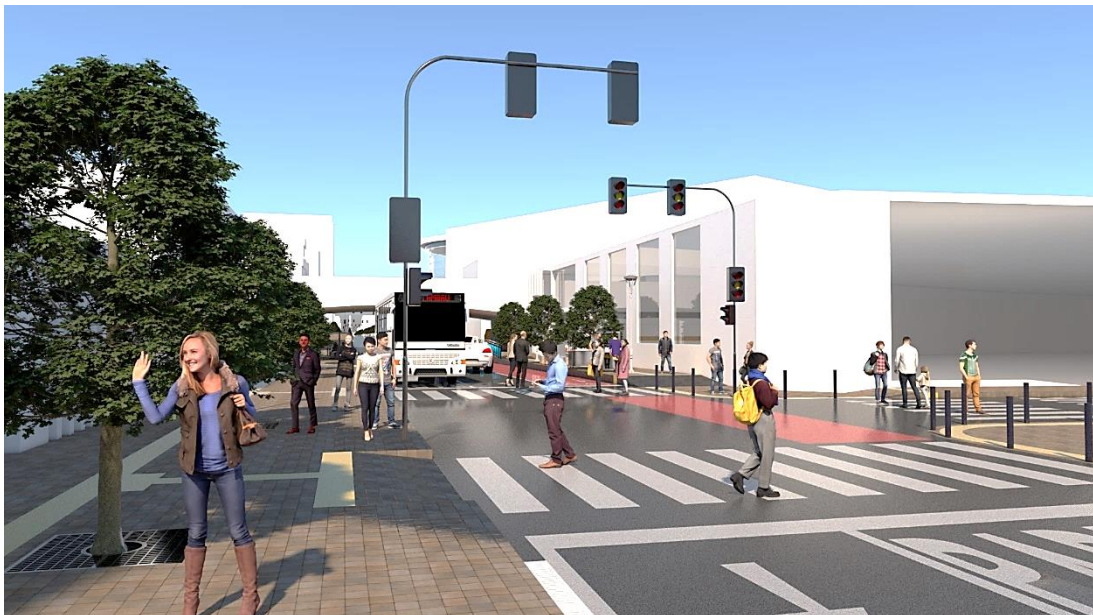
Figura 72: 3ª cuadra Av. Giráldez, propuesta.

- Para la accesibilidad universal se ha alargado las rampas y su nueva ubicación está a la altura de cada paso de cebra y así la superficie de rampa a rampa se encuentra al mismo nivel de la calzada. También se ha dotado de pisos podotáctiles en cada esquina para guiar a los peatones que lo necesiten y sirva de prevención para que cada peatón tome precaución.

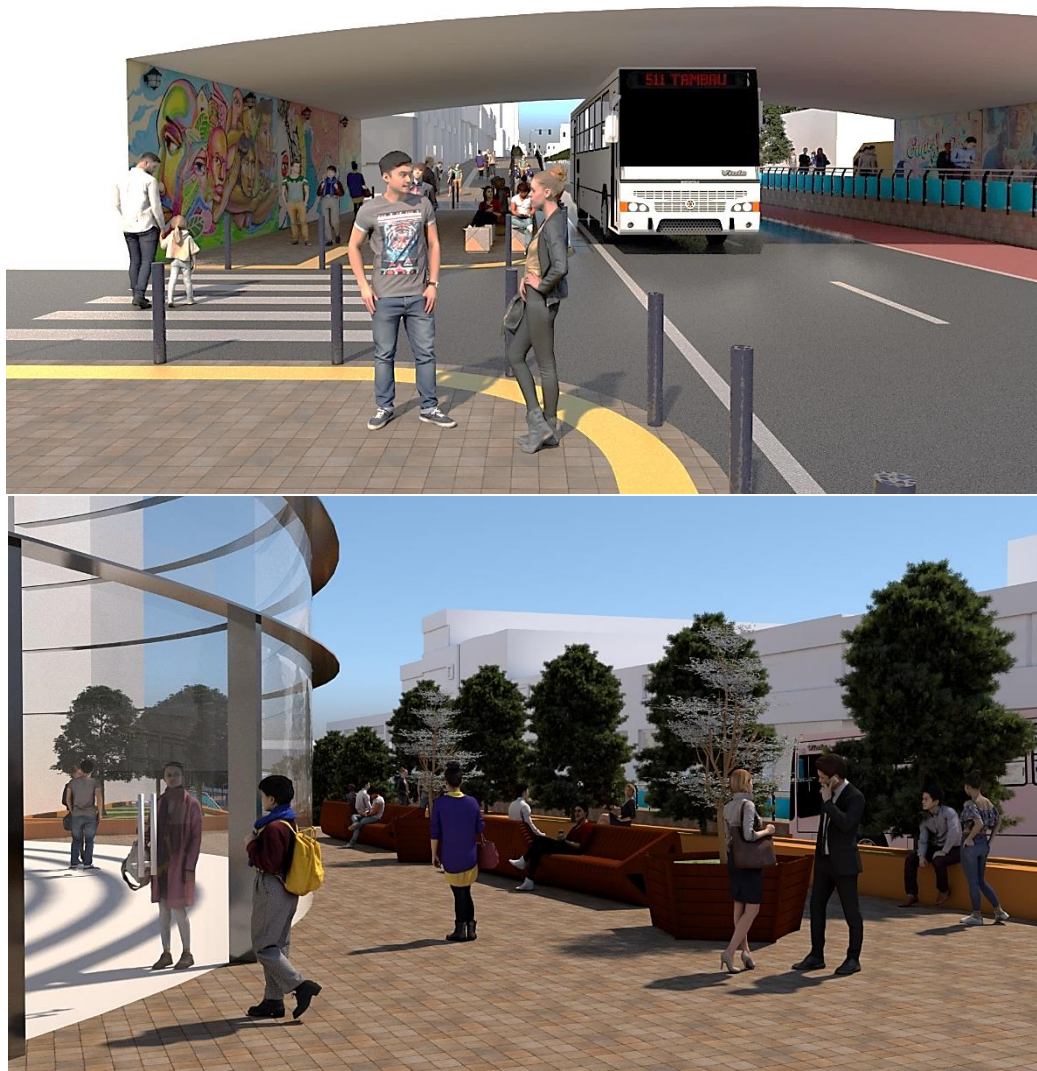
Figura 76: 4ta cuadra Av. Giráldez, propuesta.

- Para la accesibilidad universal se ha alargado las rampas y su nueva ubicación está a la altura de cada paso de cebra y así la superficie de rampa a rampa se encuentra al mismo nivel de la calzada. También se ha dotado de pisos podotáctiles en cada esquina para guiar a los peatones que lo necesiten y sirva de prevención para que cada peatón tome precaución.

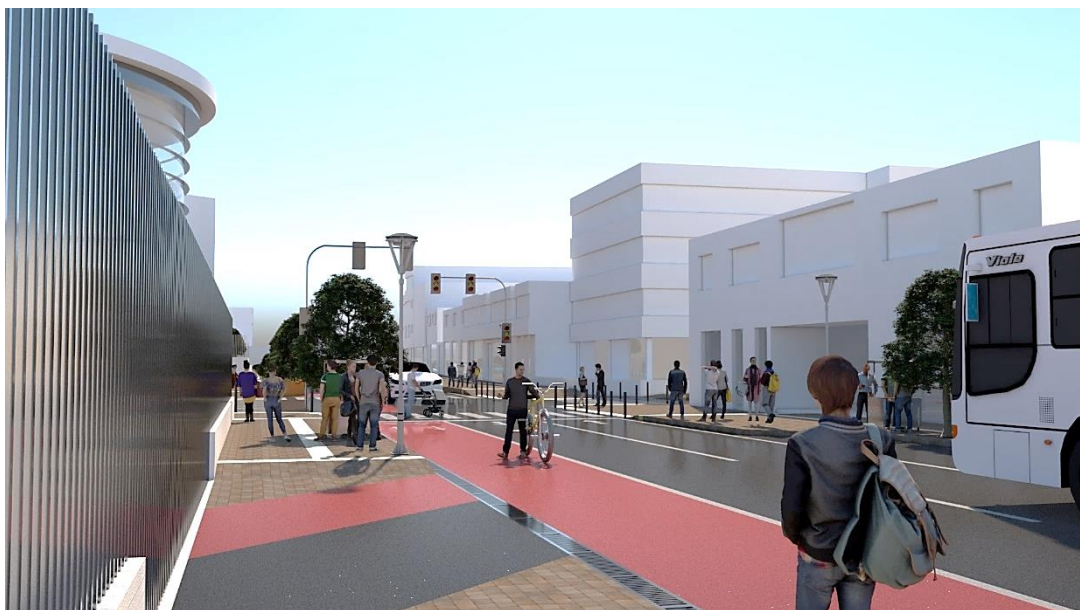
Figura 80: 5ta cuadra Av. Giráldez, propuesta.

- Para la accesibilidad universal se ha alargado las rampas y su nueva ubicación está a la altura de cada paso de cebra y así la superficie de rampa a rampa se encuentra al mismo nivel de la calzada. También se ha dotado de pisos podotáctiles en cada esquina para guiar a los peatones que lo necesiten y sirva de prevención para que cada peatón tome precaución.
-

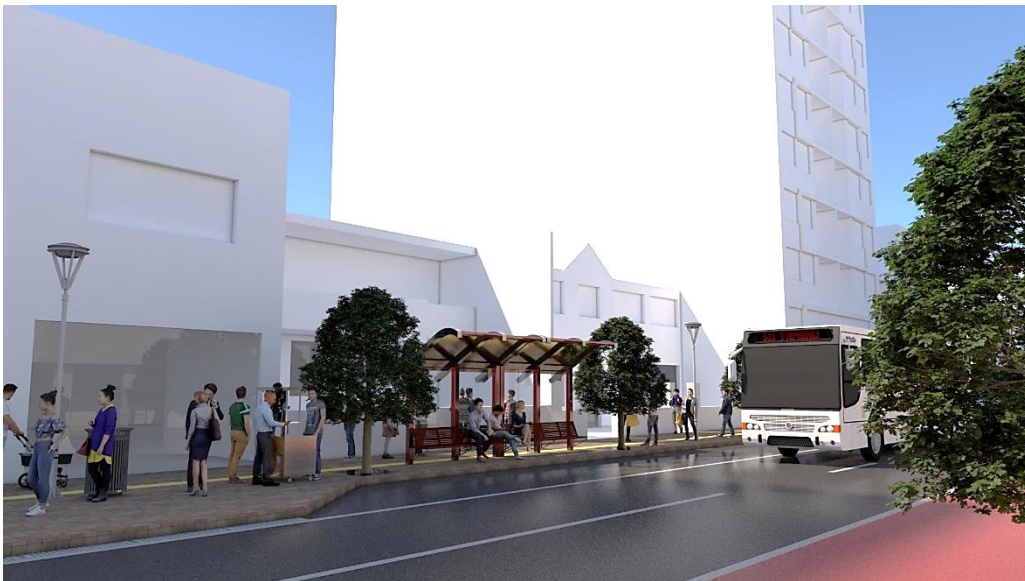
Figura 84: 6ta cuadra Av. Giráldez, propuesta

- Para la accesibilidad universal se ha alargado las rampas y su nueva ubicación está a la altura de cada paso de cebra y así la superficie de rampa a rampa se encuentra al mismo nivel de la calzada. También se ha dotado de pisos podotáctiles en cada esquina para guiar a los peatones que lo necesiten y sirva de prevención para que cada peatón tome precaución.

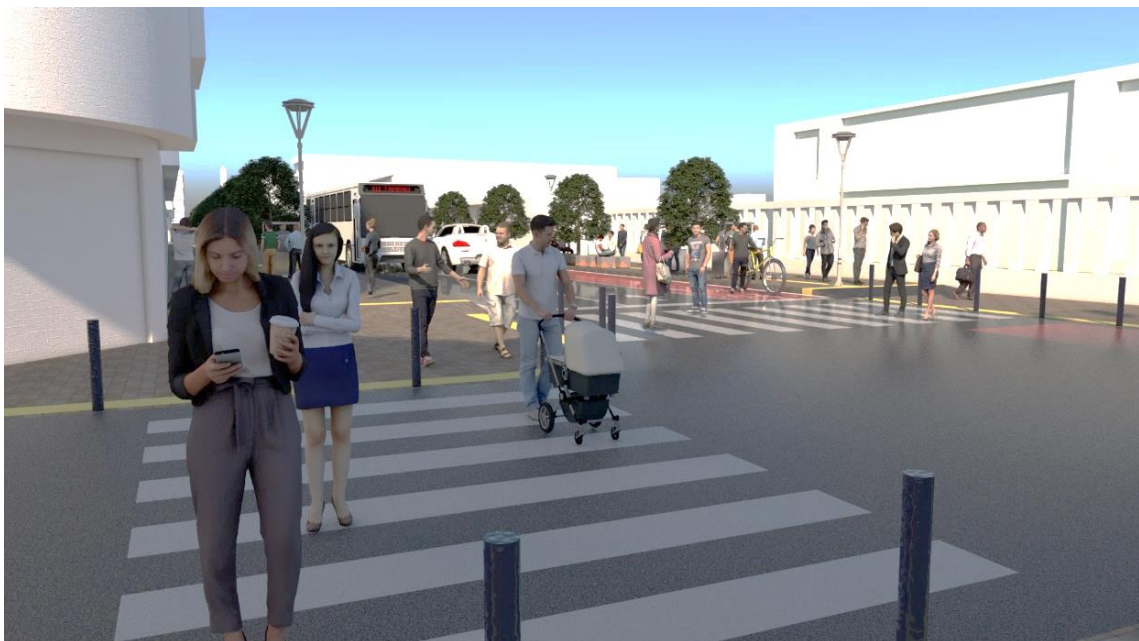
Figura 88: 7ma cuadra Av. Giráldez, propuesta

- Para la accesibilidad universal se ha alargado las rampas y su nueva ubicación está a la altura de cada paso de cebra y así la superficie de rampa a rampa se encuentra al mismo nivel de la calzada. También se ha dotado de pisos podotáctiles en cada esquina para guiar a los peatones que lo necesiten y sirva de prevención para que cada peatón tome precaución.

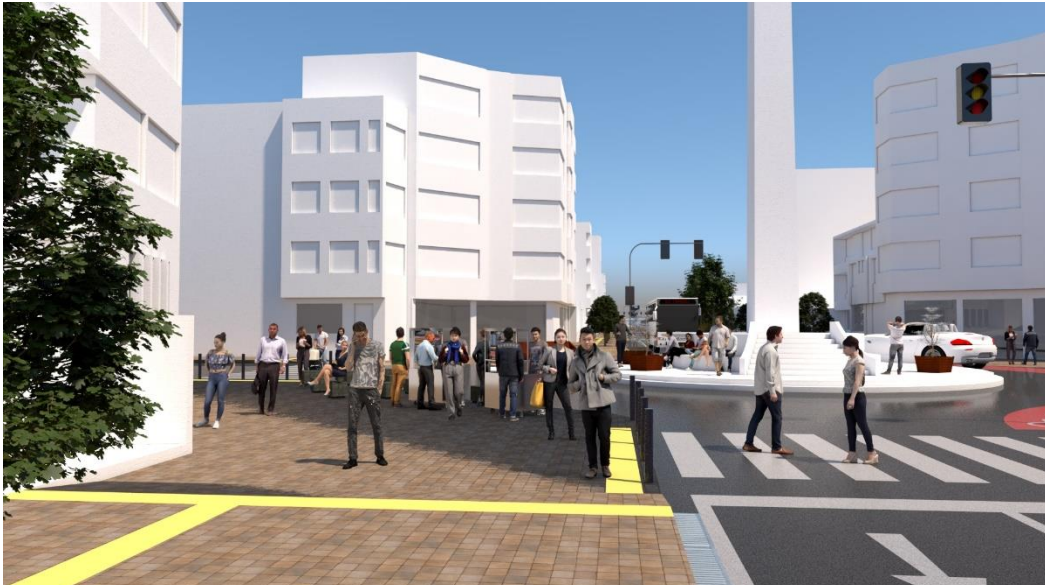
Figura 92: 8va cuadra Av. Giráldez, propuesta.

- Para la accesibilidad universal se ha alargado las rampas y su nueva ubicación está a la altura de cada paso de cebra y así la superficie de rampa a rampa se encuentra al mismo nivel de la calzada. También se ha dotado de pisos podotáctiles en cada esquina para guiar a los peatones que lo necesiten y sirva de prevención para que cada peatón tome precaución.

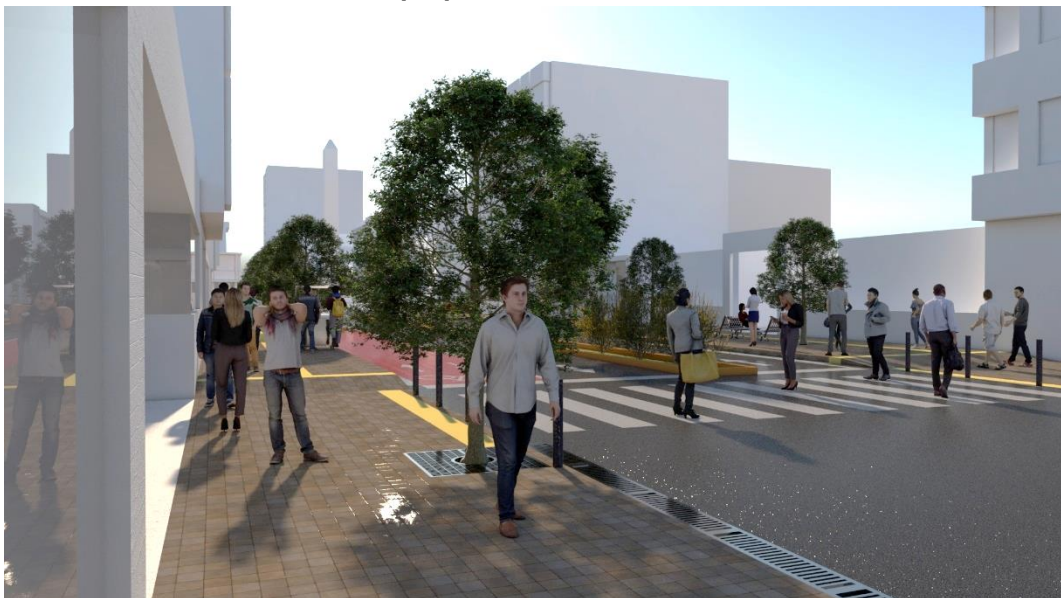
Figura 96: 9na cuadra Av. Giráldez, propuesta.

- Para la accesibilidad universal se ha alargado las rampas y su nueva ubicación está a la altura de cada paso de cebra y así la superficie de rampa a rampa se encuentra al mismo nivel de la calzada. También se ha dotado de pisos podotáctiles en cada esquina para guiar a los peatones que lo necesiten y sirva de prevención para que cada peatón tome precaución.

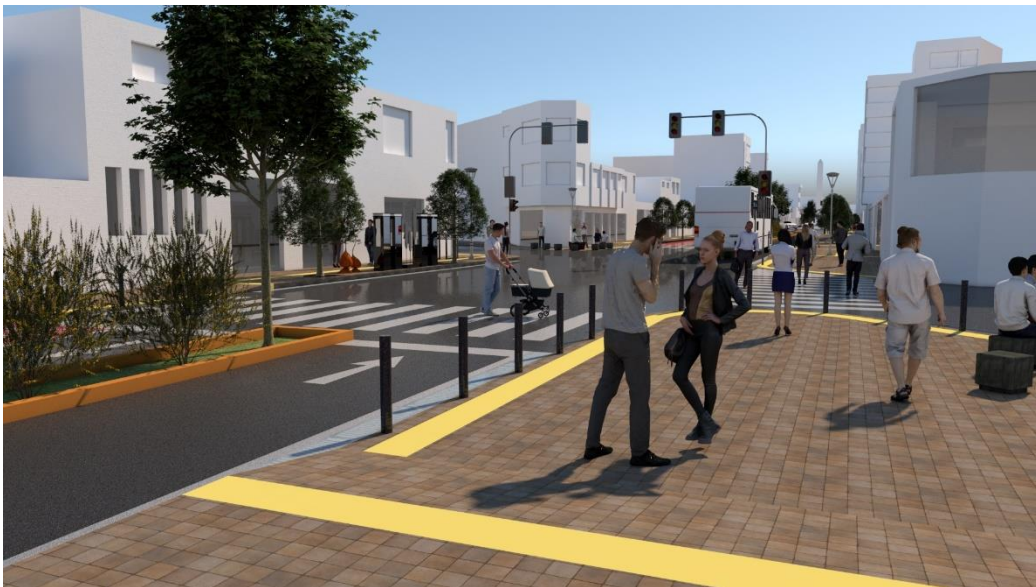
Figura 100: 10ma cuadra Av. Giráldez, propuesta.

- En la esquina de la acera 10A hay un gran espacio donde se ha dejado una parte para el uso como zona de descanso y generar atracción hacia los. Esta calle es de carácter residencial pero no se ha tomado en cuenta que cada predio tiene un borde blando potencial que capta la atención dando paso a generar todo tipo de interacciones sociales. Al tener visión de lo que sucede en las calles la seguridad del lugar aumenta y la calidad urbana se elevaría.

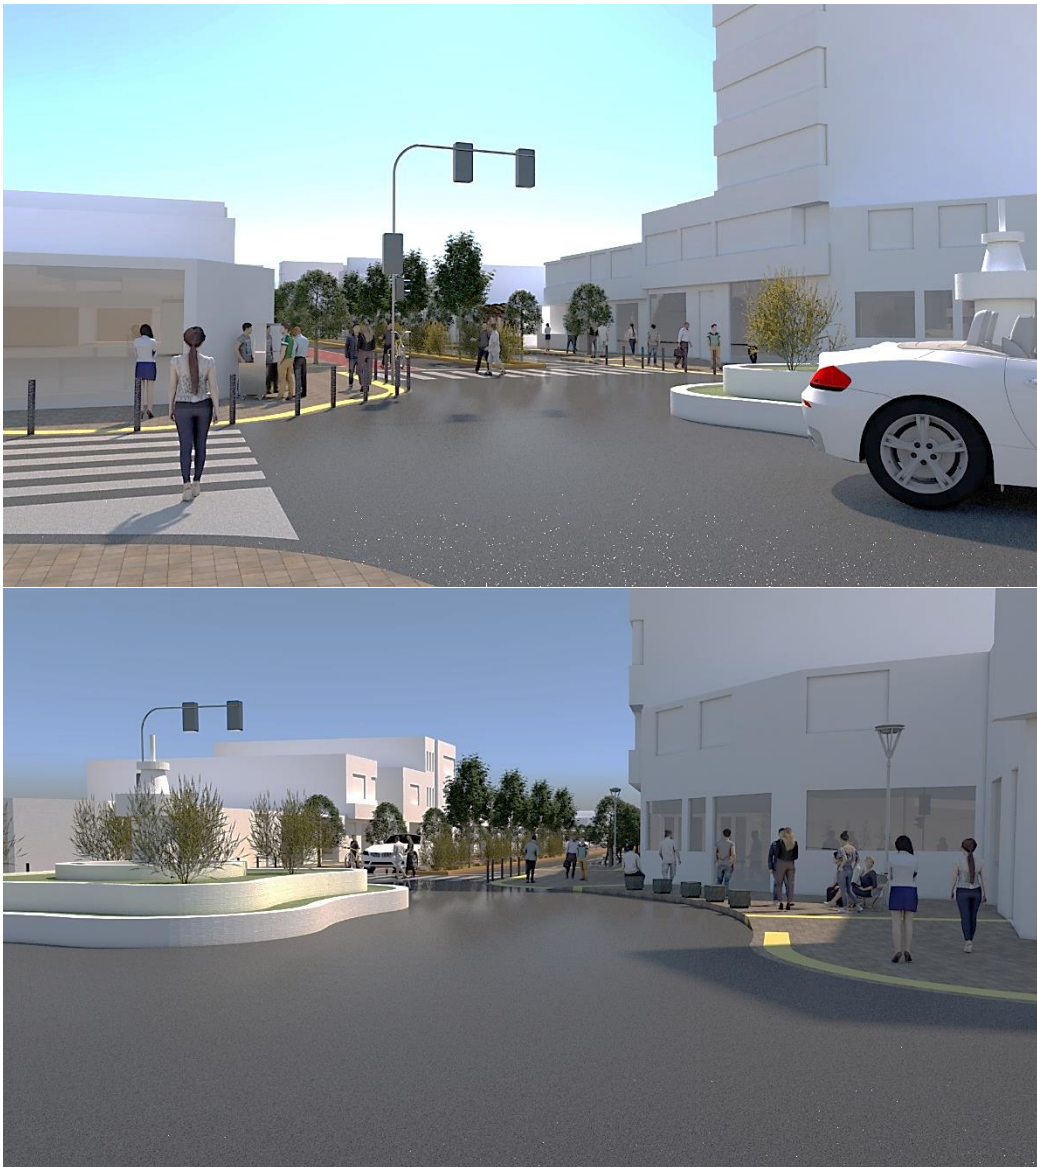
Figura 104: 11va cuadra Av. Giráldez, propuesta.

- Para la accesibilidad universal se ha alargado las rampas y su nueva ubicación está a la altura de cada paso de cebra y así la superficie de rampa a rampa se encuentra al mismo nivel de la calzada. También se ha dotado de pisos podotáctiles en cada esquina para guiar a los peatones que lo necesiten y sirva de prevención para que cada peatón tome precaución.

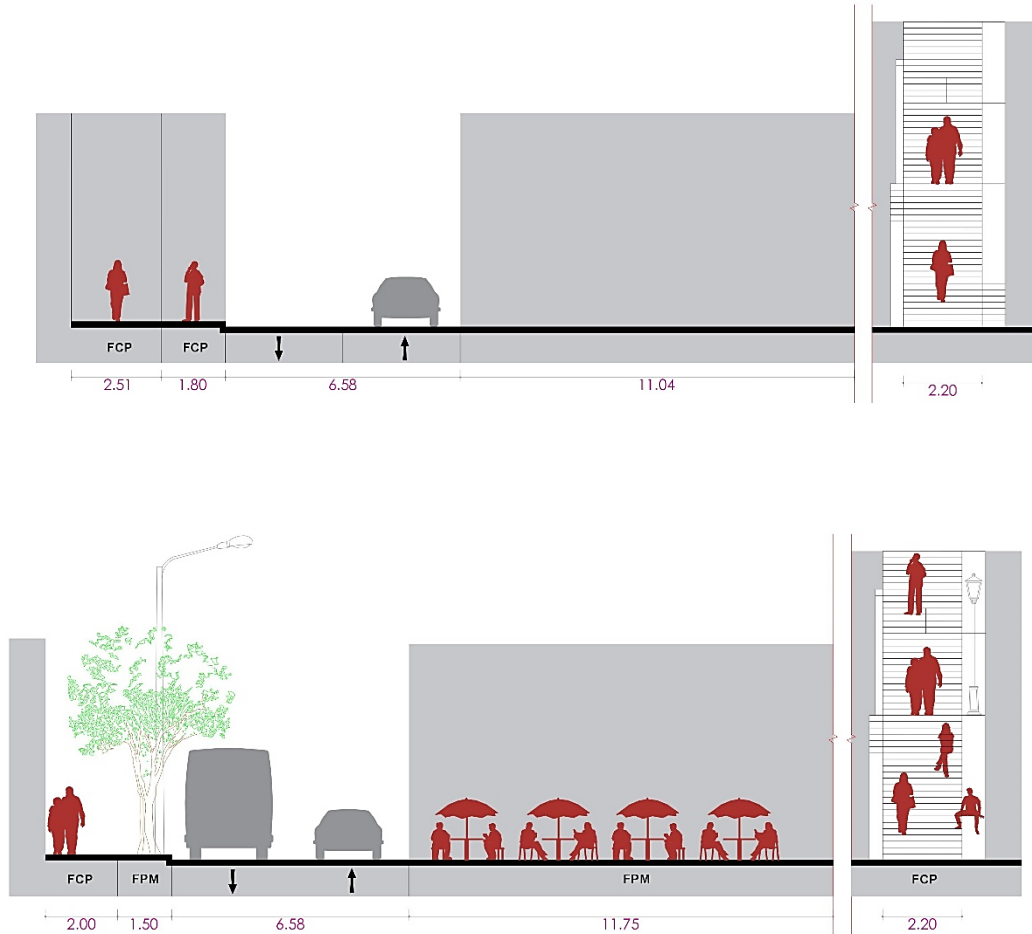
Figura 106: Corte vial 11va. Cuadra Av. Giráldez – presente y propuesta.

- En los bordes que no son usados o están vacíos lo ideal sería que a la hora de hacer un diseño o acondicionamiento para su funcionamiento se tome en cuenta al peatón para generar en ellos atracción hacia sus establecimientos y la actividad social en la acera sea muy fluida. Que el espacio privado y público no se sientan apartados sino se genere una armonía.

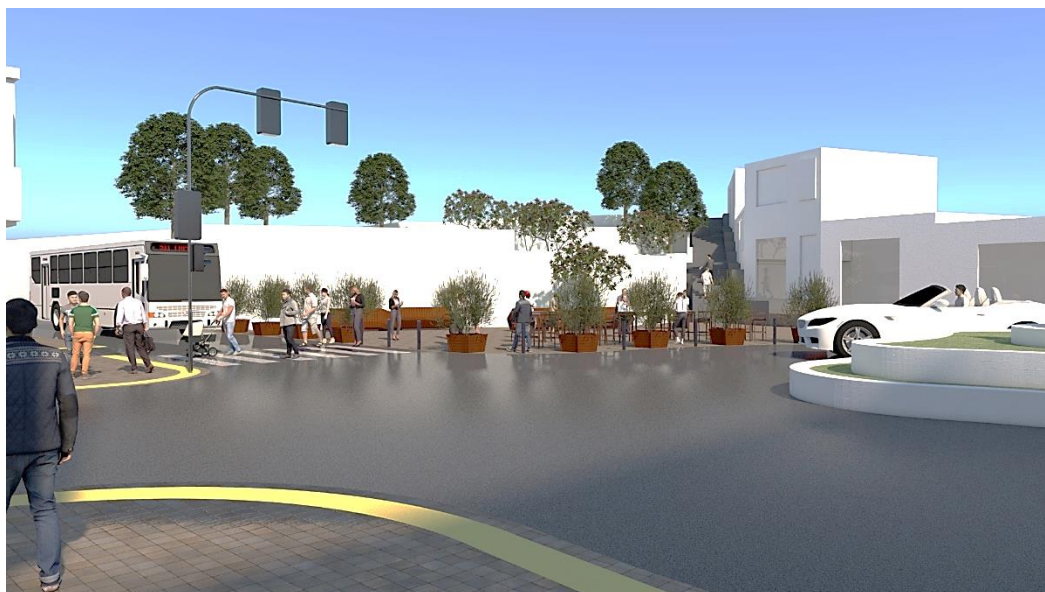
Figura 108: 12va cuadra Av. Giráldez, propuesta.

- Para la accesibilidad universal se ha alargado las rampas y su nueva ubicación está a la altura de cada paso de cebra y así la superficie de rampa a rampa se encuentra al mismo nivel de la calzada. También se ha dotado de pisos podotáctiles en cada esquina para guiar a los peatones que lo necesiten y sirva de prevención para que cada peatón tome precaución. Con la única excepción de la acera 12B que por la pendiente que se maneja no es apta para todos los peatones.
