FACULTAD DE INGENIERÍA

Escuela Académico Profesional de Ingeniería de Minas

Tesis

**Análisis técnico económico del uso del shotcrete en
labores subterráneas para la reducción de costos
de sostenimiento en consorcio Minero
Horizonte S. A. - 2020**

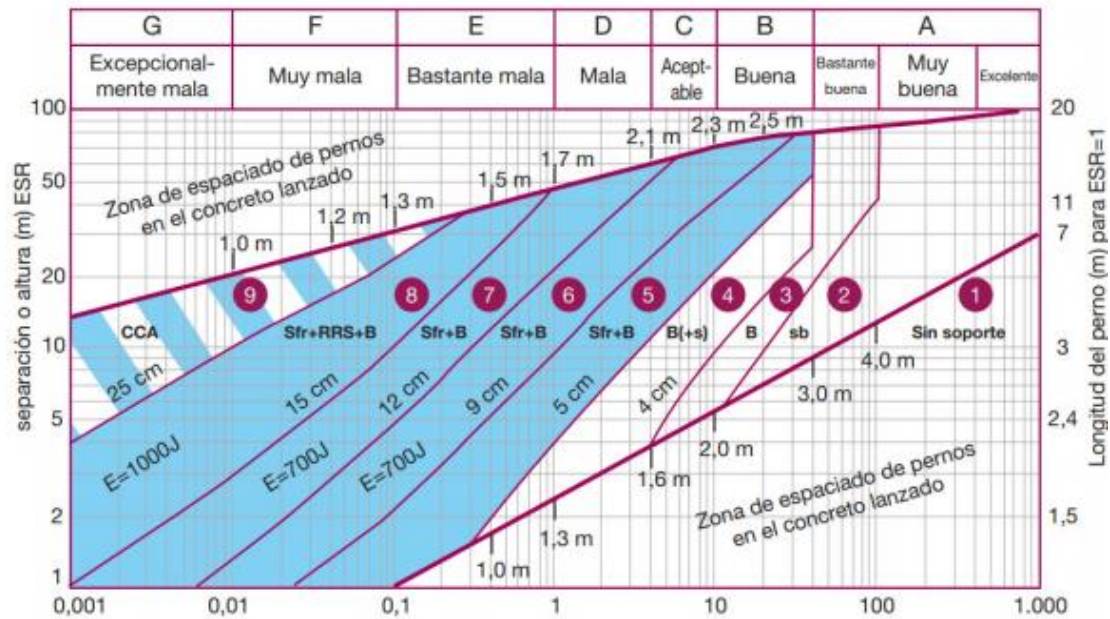
Los responsables del área de Geomecánica del consorcio minero Horizonte S. A. informan que la calidad del terreno según la Clasificación RMR de Bienawski es de 35 - 40. Si se hace la correlación a la Clasificación Q de Barton esto se corresponde con una calidad del macizo rocoso de 0,35 - 0,65, que según la Clasificación de Barton se corresponde con un terreno Clase E o terreno "Bastante Malo".

Figura 8. Sostenimiento según clasificación Q de Barton. Tomada del Departamento de Geomecánica

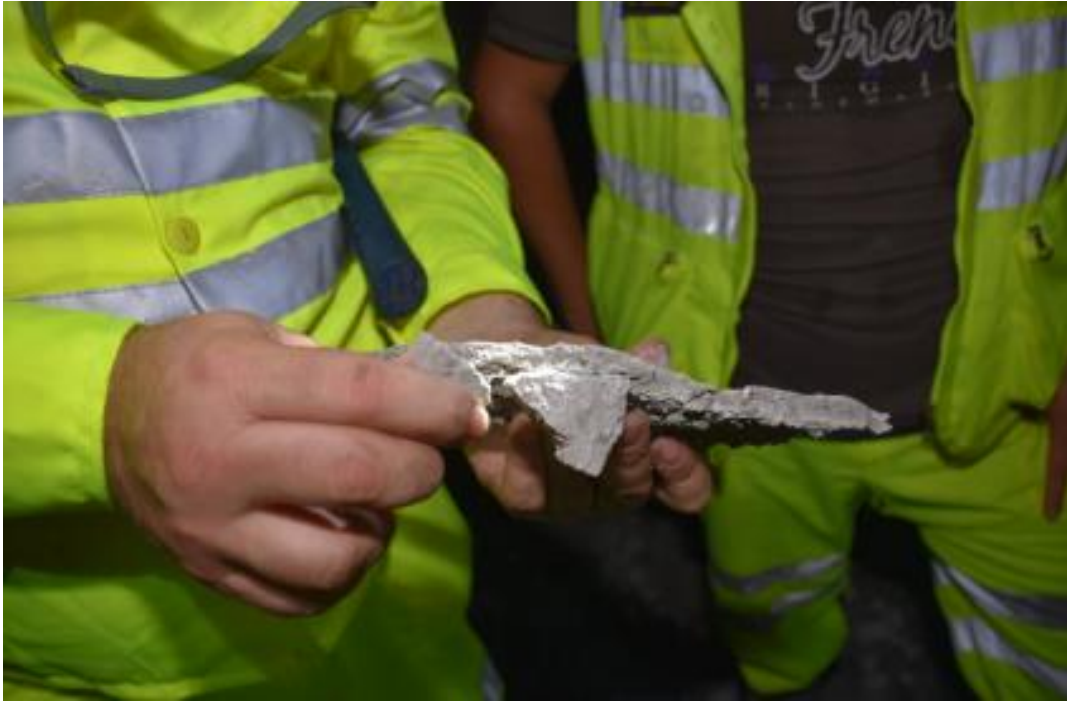
Figura 9. Espesor aplicado menor al exigido

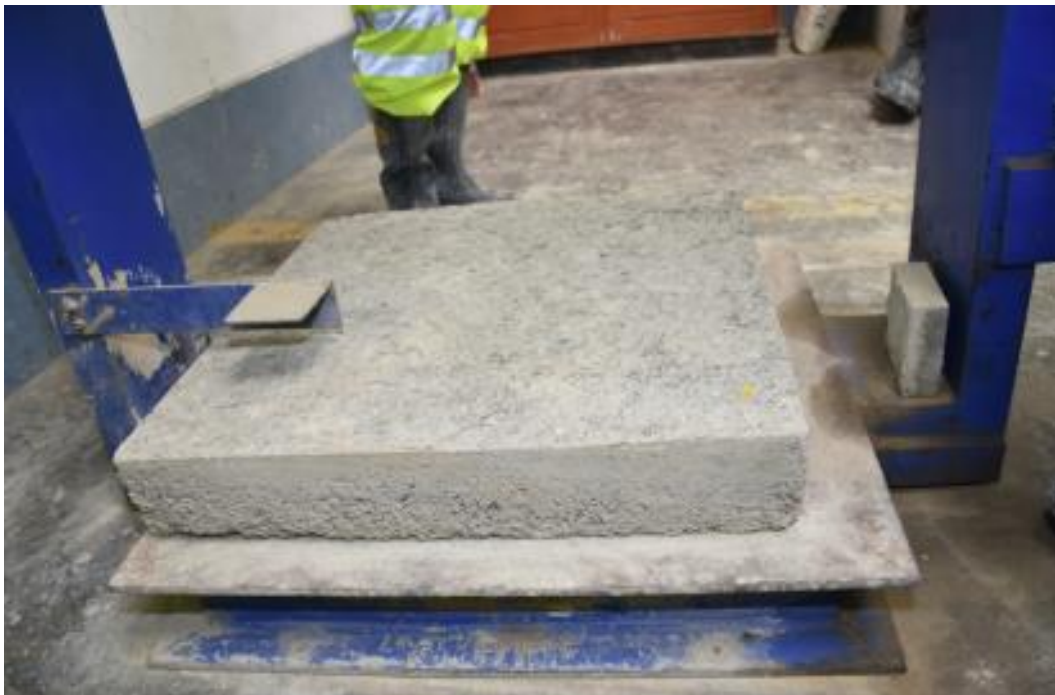
Establecer un proceso para la realización de paneles y probetas, para evitar que por una mala ejecución de estos, los resultados obtenidos tengan valores inferiores a los esperados.

Figura 10. Panel de ensayo a flexión con rebote atrapado en su ejecución

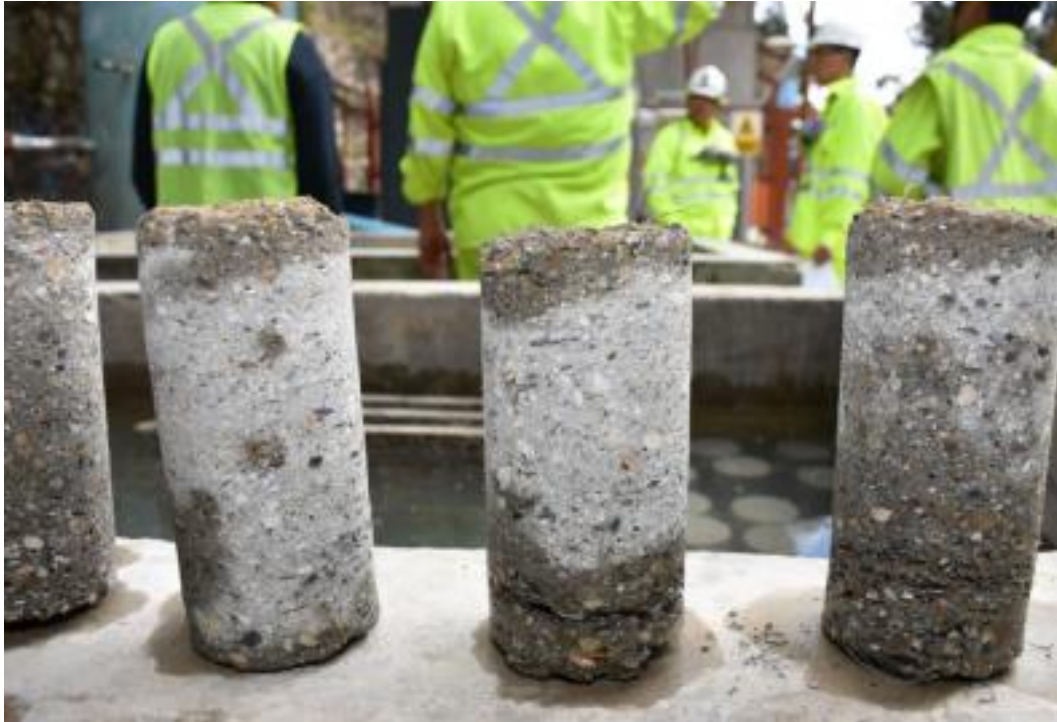
Figura 11. Probetas cilíndricas para ensayo de resistencia con layering

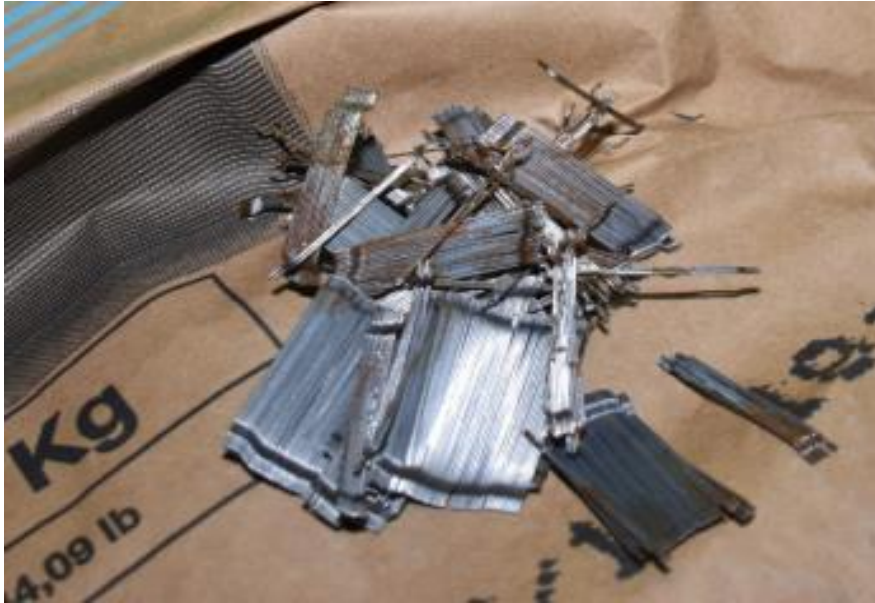
Figura 12. Fibras metálicas oxidadas

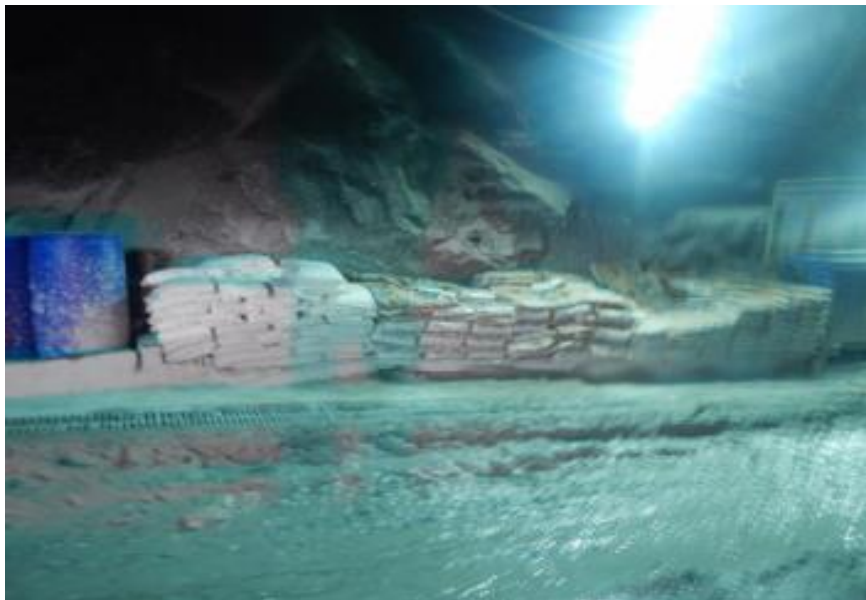
Figura 13. Acopio de fibras y aditivo de la planta 1

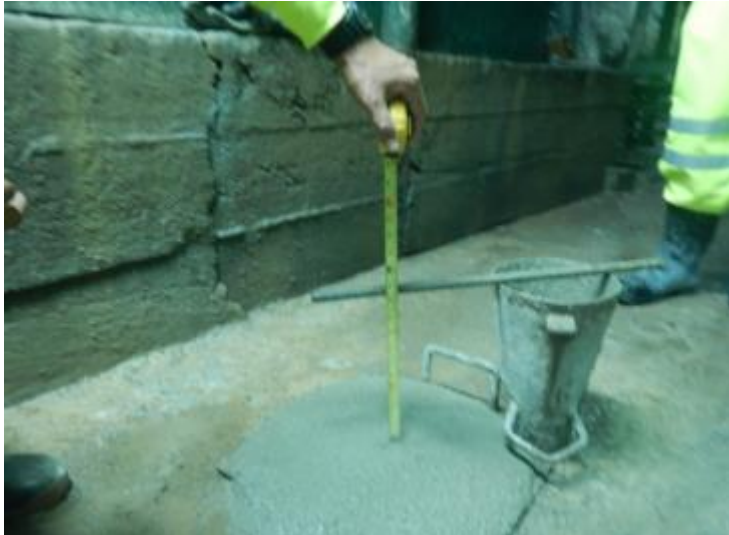
Dada la influencia que tienen en la homogeneización del mezclado las rpm del trompo mezclador y el tiempo de mezclado, se debería realizar un procedimiento de mezclado para los equipos mixer. Como se realiza la operación de mezclado y tiene una repercusión muy importante en la calidad final del hormigón proyectado, pero actualmente no está estandarizada. En la realización de la visita hecha, se pudo observar la carga y mezclado de varios mixeres y los resultados de slump eran variables y algunos por encima del criterio de fabricación en planta descrito en el apartado 2.2.

Figura 14. Slump obtenido en el mezclado en mixer

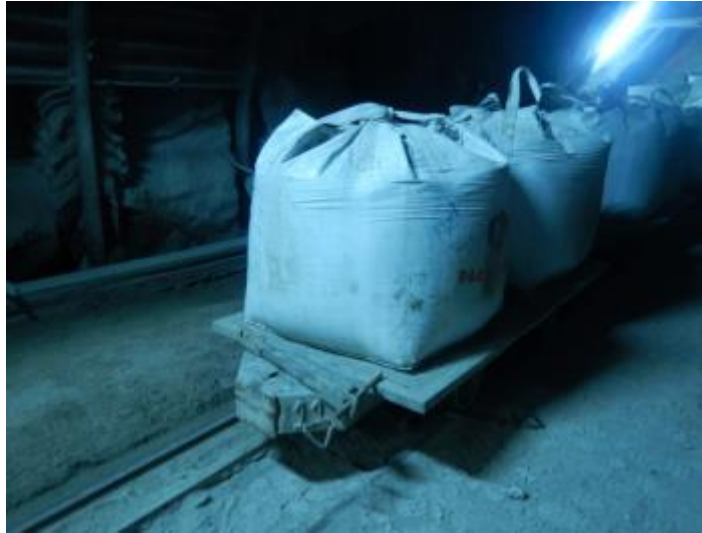
Los materiales de acopio, arena y cemento se introducen desde el exterior por vagoneta sobre vía. Se cree que sería bueno protegerlos con lonas para evitar el aumento de la humedad de la arena y la hidratación del cemento de los big bag, dado que en la zona exterior es frecuente la lluvia y en el interior de la mina hay zonas de filtración.

Figura 15. Big bags de cemento

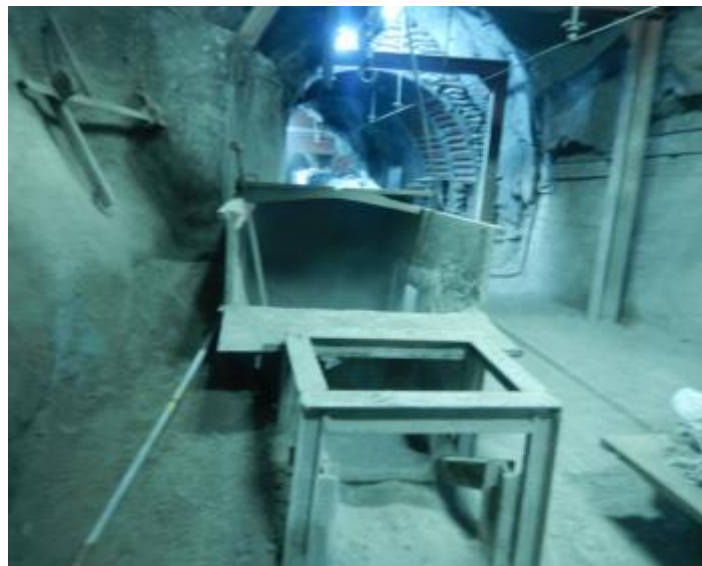
Se considera que sería útil, para evitar pérdidas y reducir el ambiente pulverulento, instalar un rompesacos en la tolva de carga del silo de cemento.

Figura 16. Tolva de carga silo de cemento

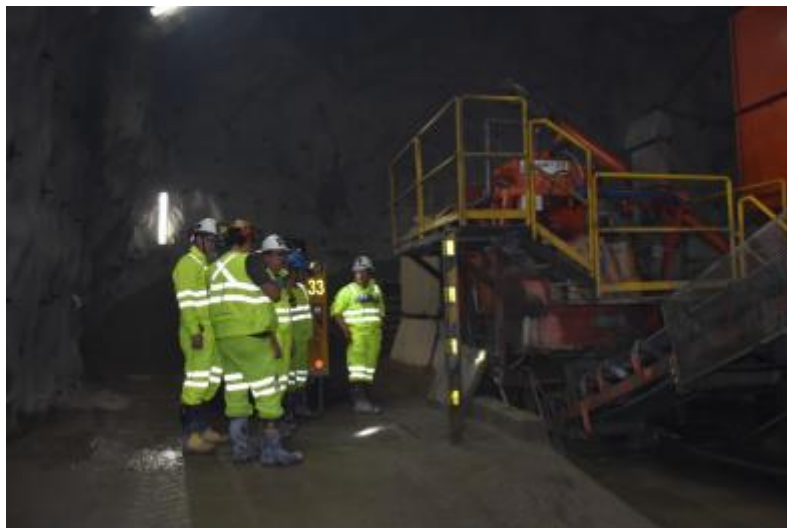
En la web de Altron, el modelo AMP25 con mezclador planetario, como es este caso, el tiempo de mezclado es de 45-90 s, muy superior a los 20-30 s que se emplean actualmente.

Figura 17. Planta 3. Planetario a nivel del suelo y banda con ángulo pronunciado

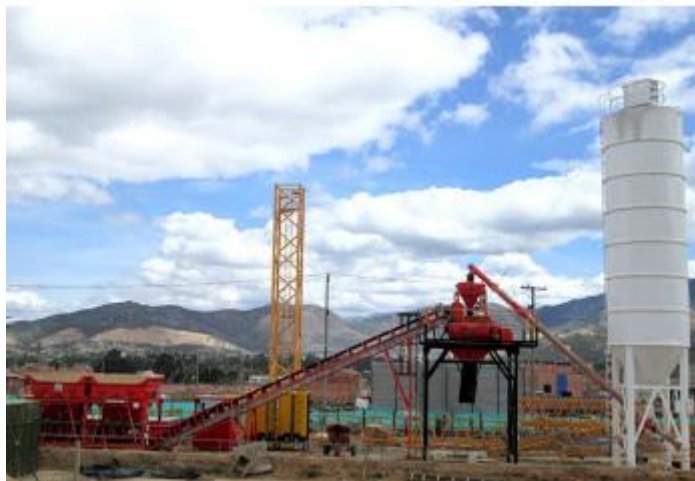
Los responsables del consorcio minero Horizonte S. A. comentan que ya han realizado cambios en la banda transportadora para mejorar la situación que tenían hasta llegar a la situación actual, pero todavía es necesario mejorar la situación actual.

Figura 18. Instalación de planta AMP25 con mezclador planetario elevado

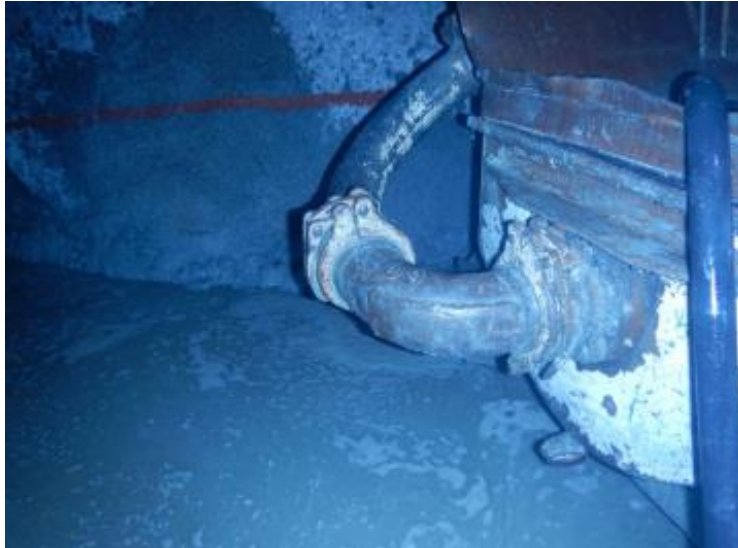
La limpieza y mantenimiento de los equipos de proyección es muy deficiente. Estos defectos de limpieza y mantenimiento tienen una gran repercusión en la calidad del hormigón proyectado. Los equipos presentan:

- Abrazaderas en mal estado y sin pasadores de seguridad.
- Codos y tubería de hormigón con reparaciones de soldadura.

Figura 20. Codo reparado con soldadura

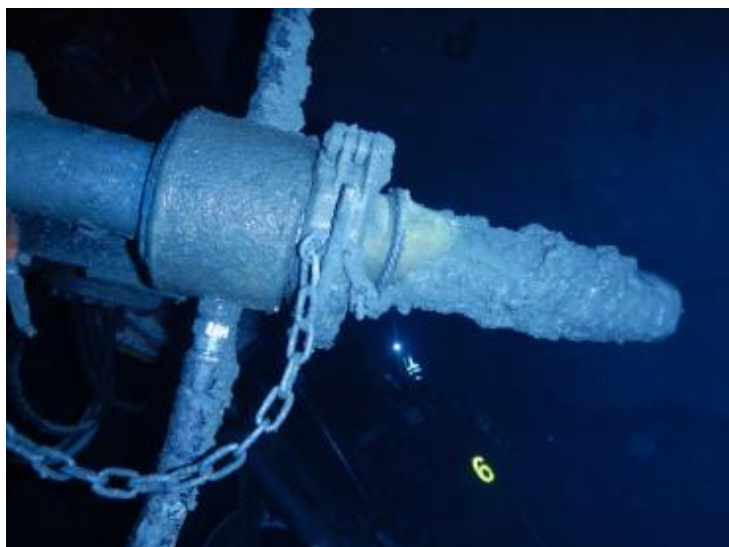
- Las abrazaderas no tienen juntas de goma. Tienen colocadas trozos de lonas. La pérdida de lechada durante el bombeo es más que evidente.
- Caja de aguas de los equipos llenas de un líquido sucio y aceitoso y con niveles muy bajos. La caja de aguas debe estar llenar de agua limpia, para poder refrigerar los pistones y poder observar si hay pérdidas de los cilindros de hormigón o de los cilindros hidráulicos.
- Mangueras de hormigón desgastadas.
- Latiguillos hidráulicos con la malla de alambre visible.
- Toberas llenas de hormigón endurecido.

Figura 21. Codo reparado con soldadura

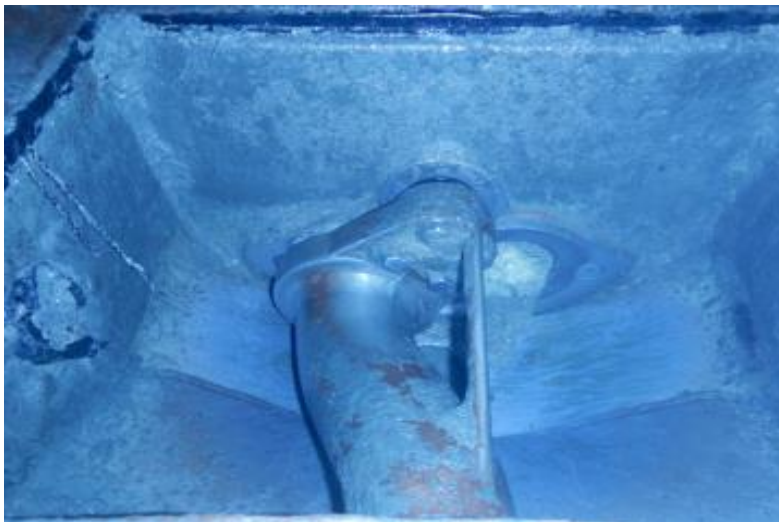
Los cilindros de hormigón no se limpian correctamente. Esto provoca que se vayan depositando restos de hormigón en los cilindros y en los pistones, que se quedan adheridos. Esto tiene como consecuencia una reducción del grado de llenado de los cilindros.

Figura 22. Equipo listo para empezar a proyectar con los cilindros con restos de hormigón

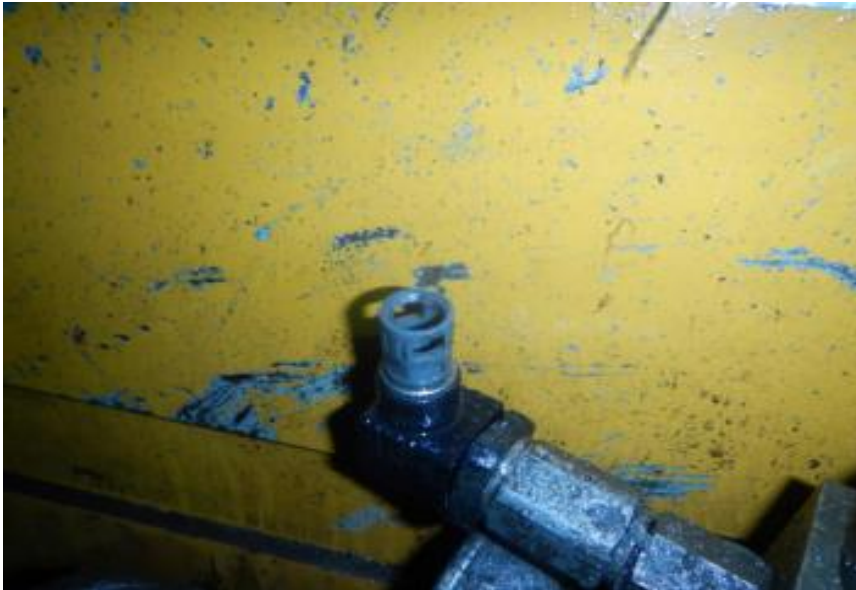
El presostato de la bomba de aditivo esta puenteado. No se puede asegurar que la dosificación con presión en la línea sea correcta.

Figura 23. Presostato bomba de aditivo

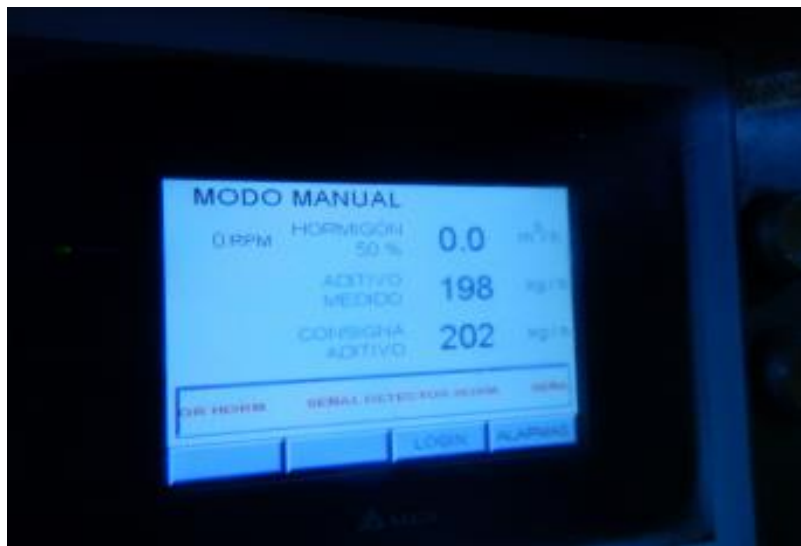
El sensor del cambio, responsable del cálculo del rendimiento del equipo, no funciona. No se sabe cuál es el rendimiento de proyección, por lo que tampoco se puede asegurar en el modo manual, modo en el que proyectan o que la dosificación es la correcta.

Figura 24. Alarma señal detector de hormigón activada

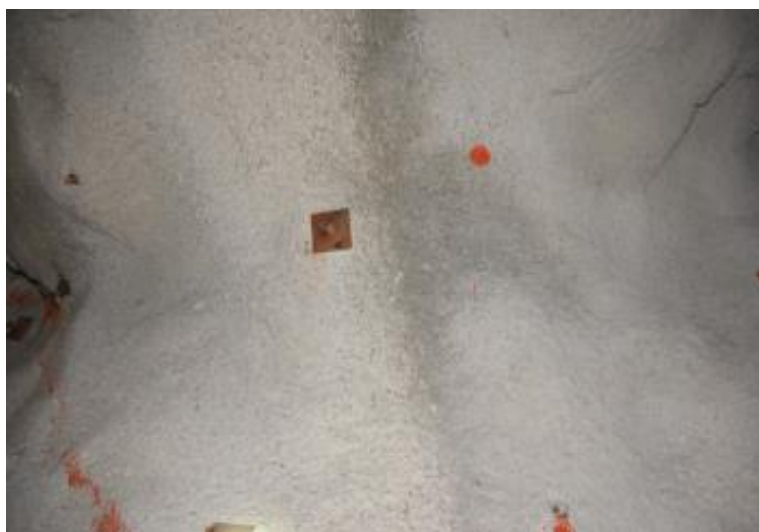
Sobredosificación de acelerante.

Figura 25. Diferentes coloraciones del hormigón proyectado

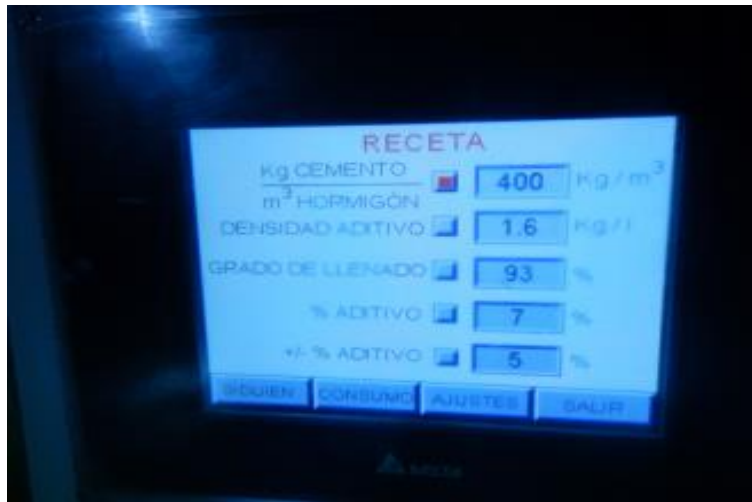
- Valor de densidad, 1,6 kg/l en lugar de 1,45 kg/l
- Grado de llenado de los cilindros 93%
- 7% aditivo con un rango de operación +/- 5, es decir, que el rango de dosificación del operador es del 2- 12%

Figura 26. Pantalla equipo SPM4210

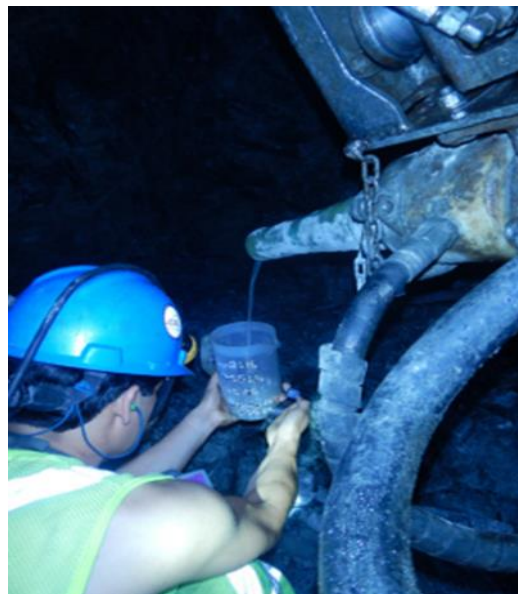
Se puede observar que no se ha realizado ninguna corrección por la densidad incorrecta del aditivo. Esto es debido a que, en los parámetros de la bomba de aditivo, han modificado el grado de llenado de la bomba de aditivo hasta que lo han cuadrado, por eso, en la prueba de calibración que realizan los valores coinciden.

Figura 29. Toma de muestra para determinar la densidad del aditivo

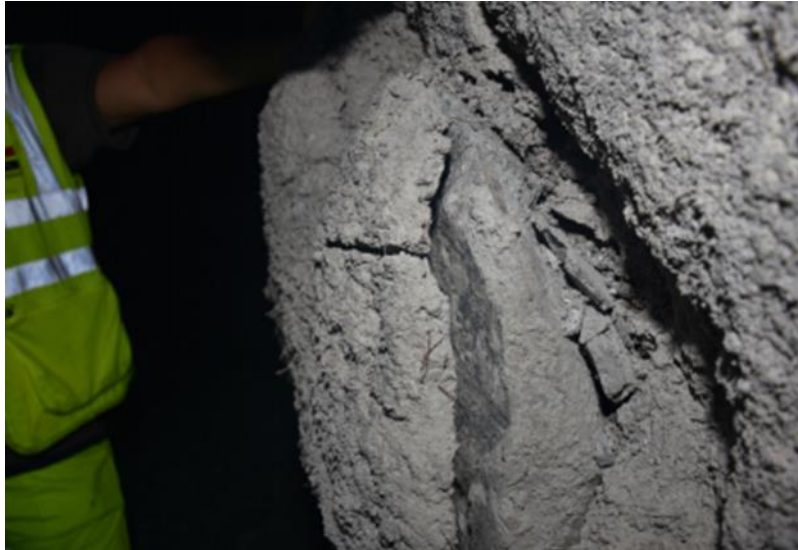
- ✓ El equipo no se posiciona correctamente respecto a la zona que se va a proyectar. No se lubrica la línea de hormigón.
- ✓ Se coloca grasa en la tolva. El hormigón bombeado arrastra la grasa de la tolva y no se adhiere correctamente en la pared por culpa de la grasa que contiene.
- ✓ No se limpia la superficie que se va a proyectar. Proyectar sobre una zona sin limpiar, provoca que el hormigón proyectado no se adhiera a la pared. A lo largo de toda la mina se pueden observar múltiples fallos del hormigón proyectado como consecuencia de un fallo de adherencia por no limpieza.

Figura 30. Fallo de adherencia

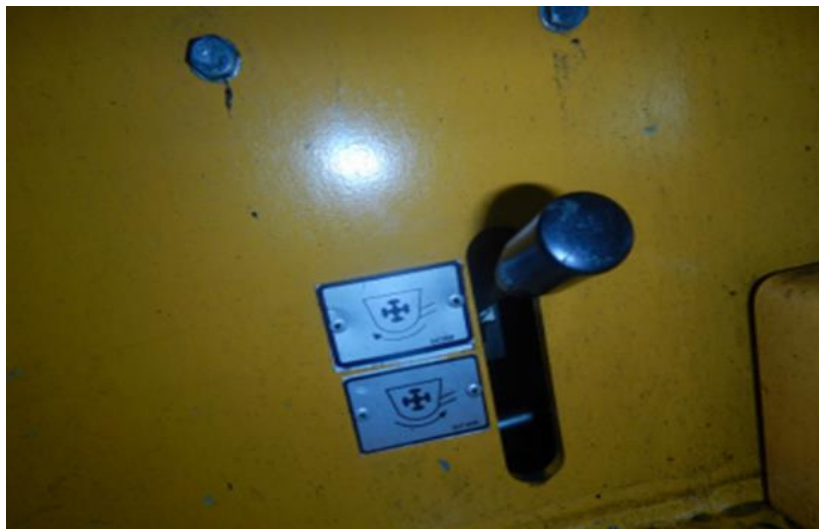
- ✓ Hay equipos que no cuentan con agitador, y los que lo tienen, el operario desconoce su funcionamiento, ya que el agitador está girando en sentido contrario al adecuado, por lo que, en lugar de conducir el hormigón hacia los pistones para mejorar el grado de llenado, lo que hace es alejarlo.

Figura 31. Agitador en posición incorrecta durante el bombeo

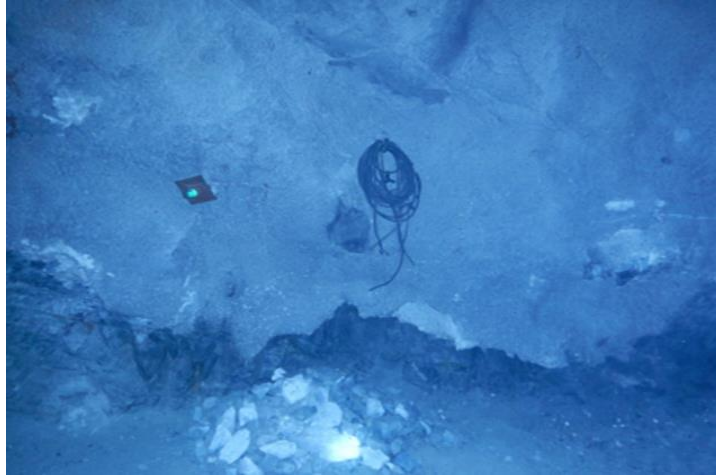
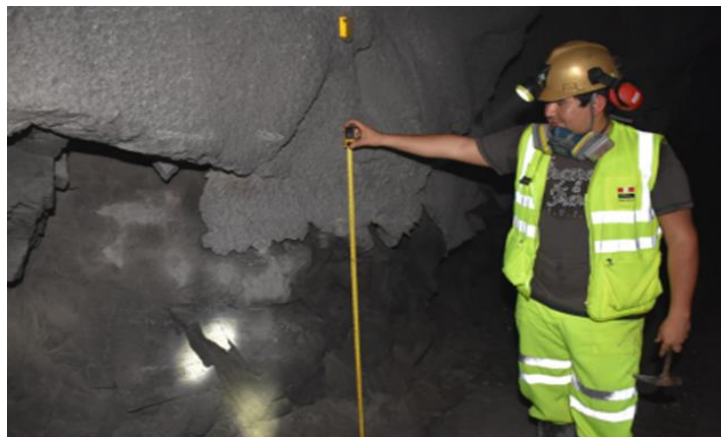
descalzándolo, además esto va a permitir el paso a la corriente de aire que orea el material de relleno de las fracturas y que provoca el fallo del hormigón proyectado.

Figura 32. Hormigón proyectado descalzado

Figura 33. Hormigón proyectado descalzado

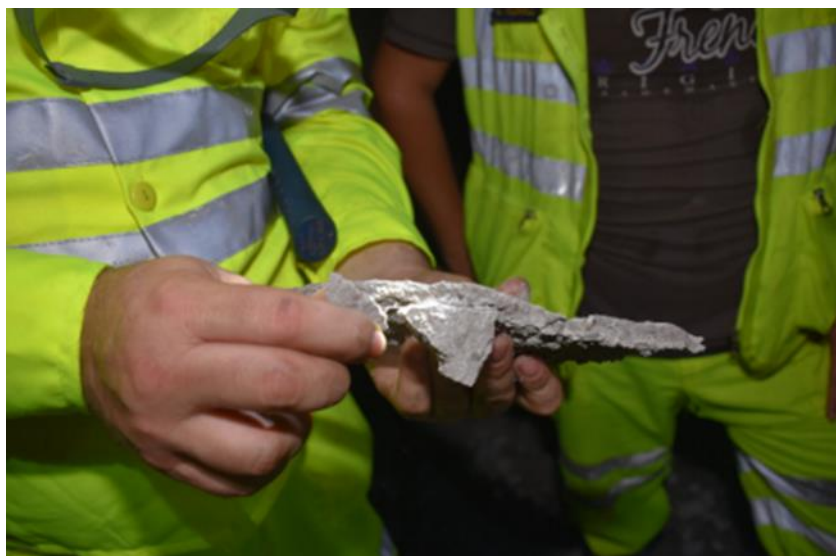
Esto tiene como consecuencia que el operario ha perdido la referencia, ya que ha cubierto toda el área de proyección, por lo que no es capaz de saber exactamente que espesor ha aplicado en cada zona, y que por lo tanto los espesores de proyección reales sean irregulares y en la mayor parte de los casos inferiores a los exigidos.

Figura 35. Espesor de proyección inferior al exigido

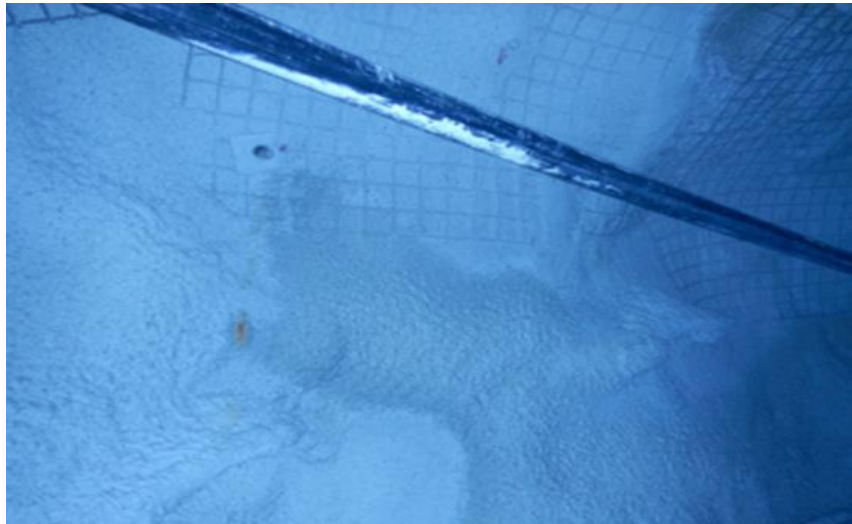
- ✓ El operador de proyección no compacta bien el hormigón proyectado. Las causas pueden ser múltiples, no mantener la distancia correcta al área de proyección, no tener suficiente caudal de aire o que el difusor esté en mal estado.

Figura 36. Hormigón proyectado mal compactado

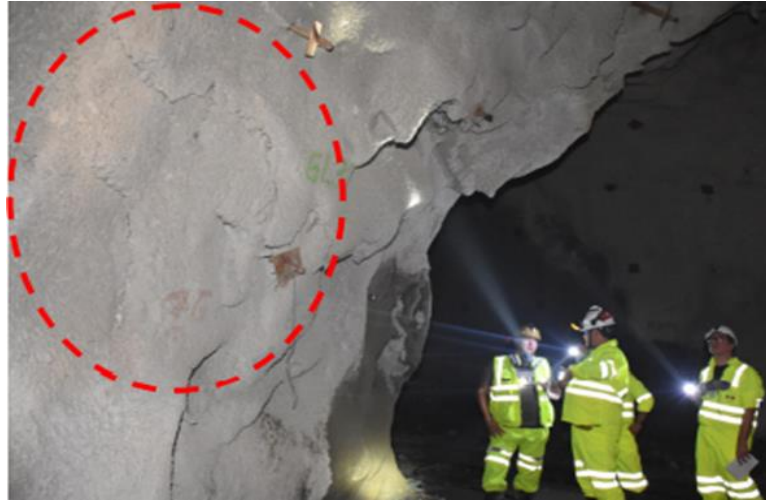
- ✓ El operador proyecta el espesor requerido de 2" en dos pasadas de 1". Se cree que debería realizarse en una sola pasada, ya que el realizarlo en dos pasadas de 1" tiene las siguientes consecuencias:
 - Aumentar el rebote.
 - Aumentar enormemente el rebote de las fibras al no cumplir el espesor mínimo de aplicación de hormigón con fibras.
 - La sobredosificación del acelerante provoca que la segunda capa proyectada no se adhiera a la primera.

Figura 37. Juntas entre capas proyectadas

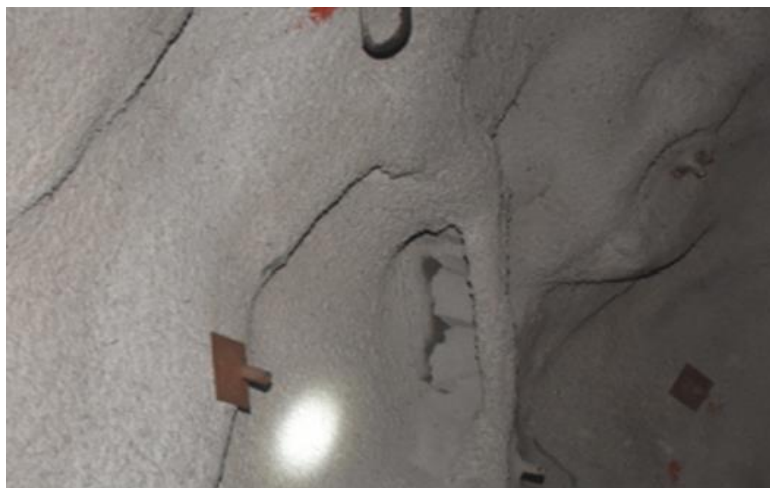
Figura 39. Zonas abiertas sin proyectar que permiten el oreo

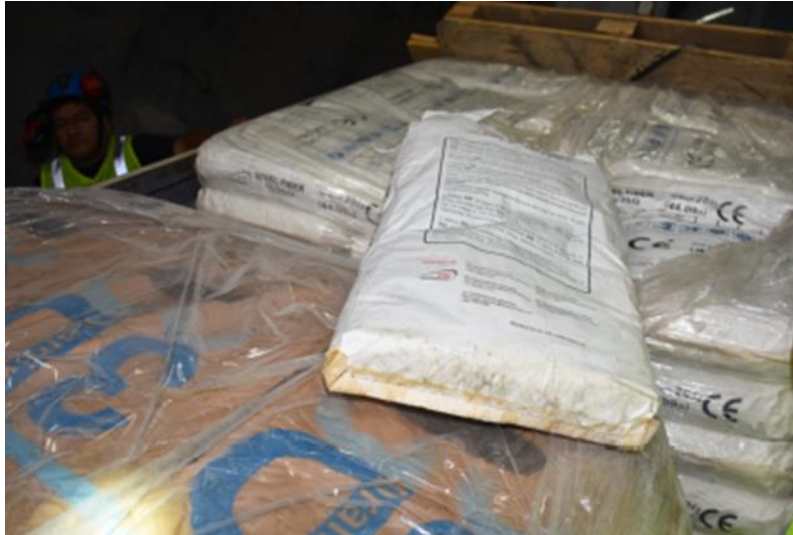
De las cuales se ha podido observar que realmente se emplea un combinado de fibras de acero, 80% Dramix 3D 65/35BG y un 20% DSI 65/35G.

Figura 41. Fibras DSI y fibras Dramix en los acopios

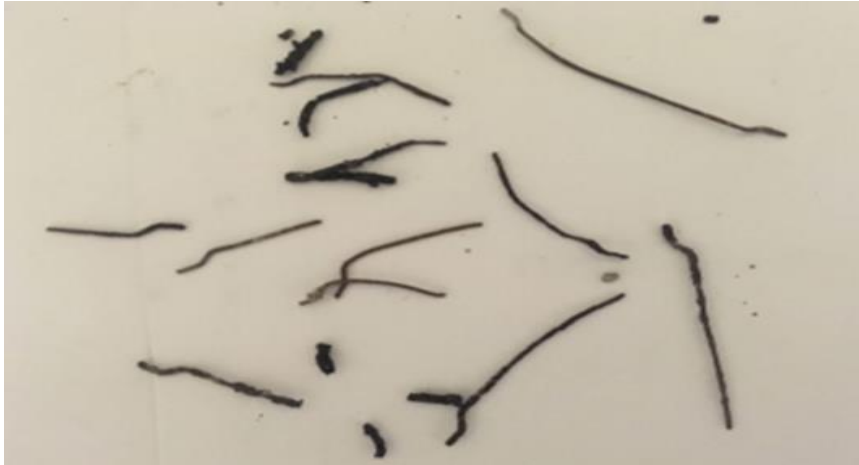
Figura 43. Diferentes grados de corrosión de las fibras

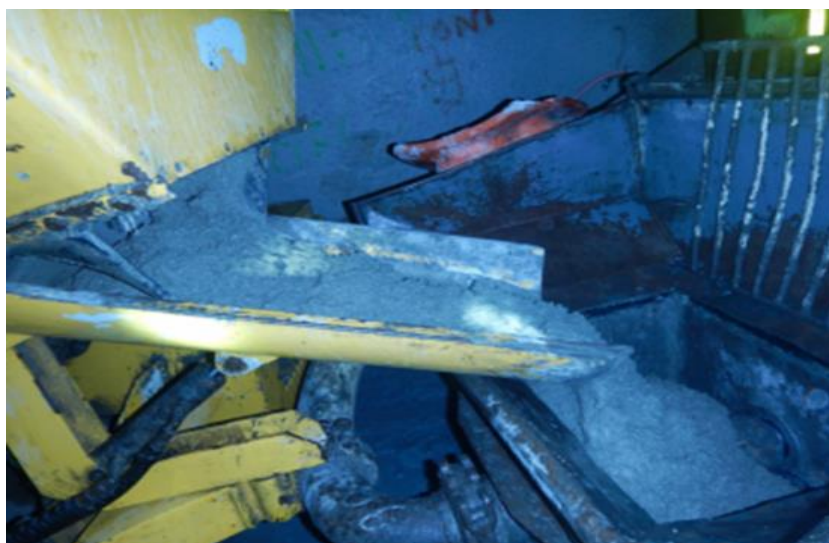
La proyección se realiza con la parrilla levantada, al tiempo que el operador del mixer, elevado con una pierna en el mixer y otra en el robot, con las manos empuja el hormigón al interior de la tolva, introduciendo las manos en la tolva mientras el tubo en S y el agitador están en movimiento.

Figura 44. Operación de bombeo con la parrilla levantada

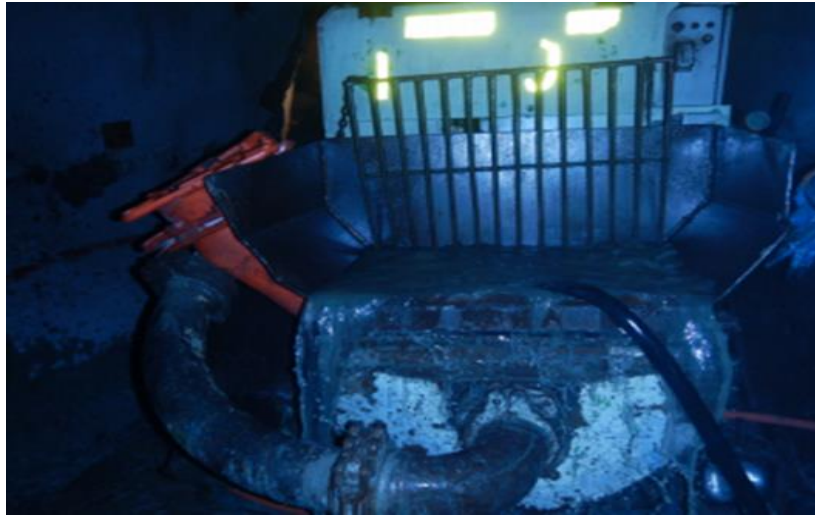
- ✓ Limpieza de la tolva con la parrilla levantada: en la operación de limpieza, se introduce la manguera de agua con el tubo en S en funcionamiento.

Figura 45. Limpieza de la tolva con la parrilla levantada

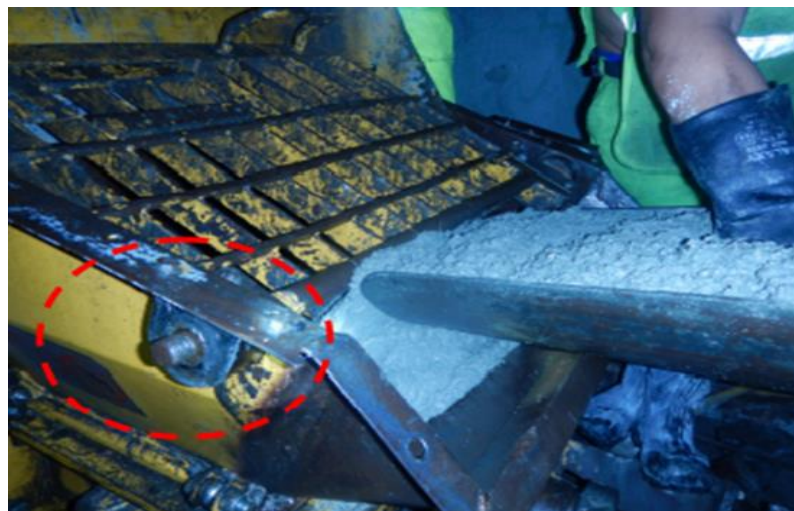
La proyección de diferente zona de la galería, siempre deben realizarse en retirada, nunca en avance. Al realizarlas en avance, el operador se sitúa debajo de zonas recién proyectadas que aún no tienen la resistencia suficiente, por lo que es posible un desprendimiento de hormigón proyectado que puede ocasionar un accidente muy grave. Se han retirado los elementos de seguridad como el interruptor de fin de carrera de la tolva.

Figura 46. Tolva sin sensor

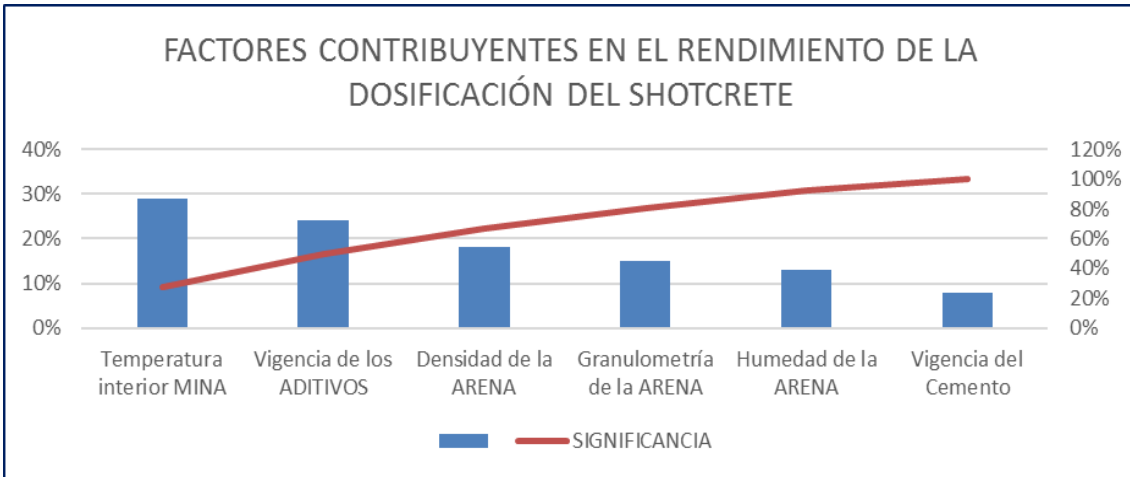
- ✓ Los factores que contribuyen a la dosificación de *shotcrete* son la temperatura en interior de mina, vigencia de los aditivos, densidad de la arena, granulometría de la arena, humedad de la arena y vigencia del cemento.

Figura 48. Factores que contribuyen al rendimiento de la dosificación de shotcrete

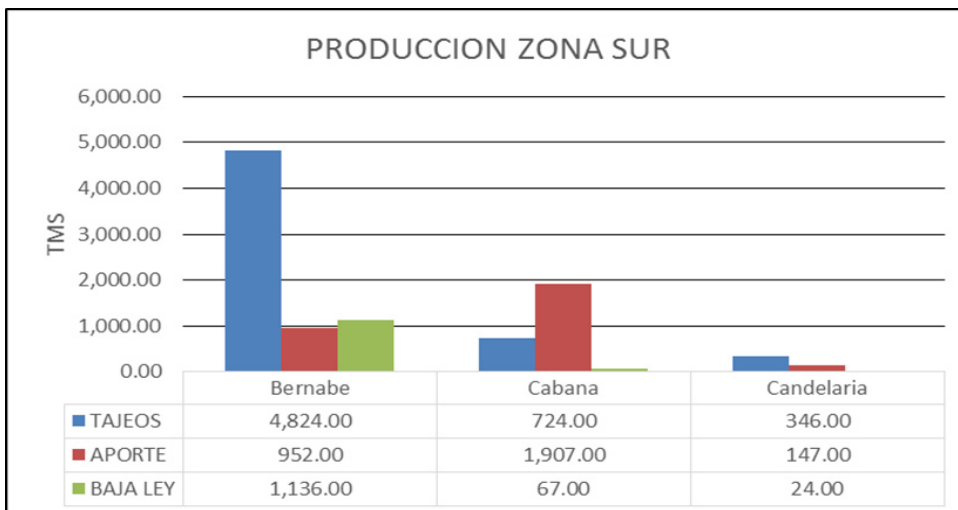
Figura 52. Cuadros de producción de los diferentes sectores de consorcio minero Horizonte S. A.
