Trabajo de Investigación

**Condición de superficie de pavimentos rígidos
analizados mediante métodos convencionales-calles
Andrés Avelino Cáceres y Casa Blanca,
Santo Tomas, Cusco-2020**

Judan Rulo Quispe Vera
Ayme Condor Buitron

Arequipa, 2020

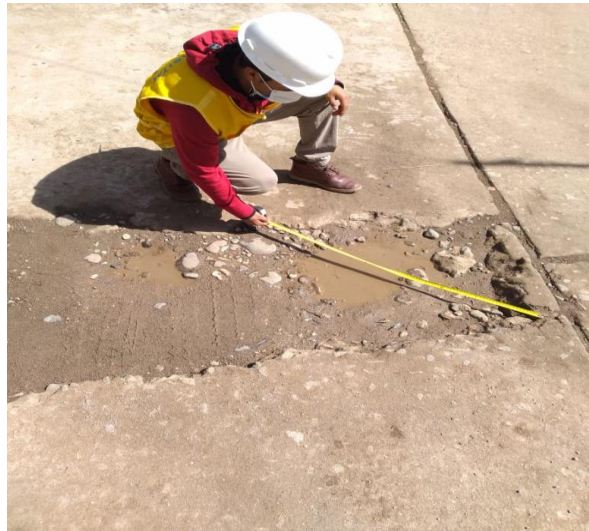
Figura 3: Bache

Miranda (2010), nos menciona “Cavidad, normalmente redondeada, que se forma al desprenderse de la mezcla asfáltica, para considerar como bache al menos una de sus dimensiones debe tener un mínimo de 150mm”. Considerándose un pavimento insuficiente para el nivel de solicitaciones y características de la subrasante, así mismo, drenaje inadecuado o insuficiente.

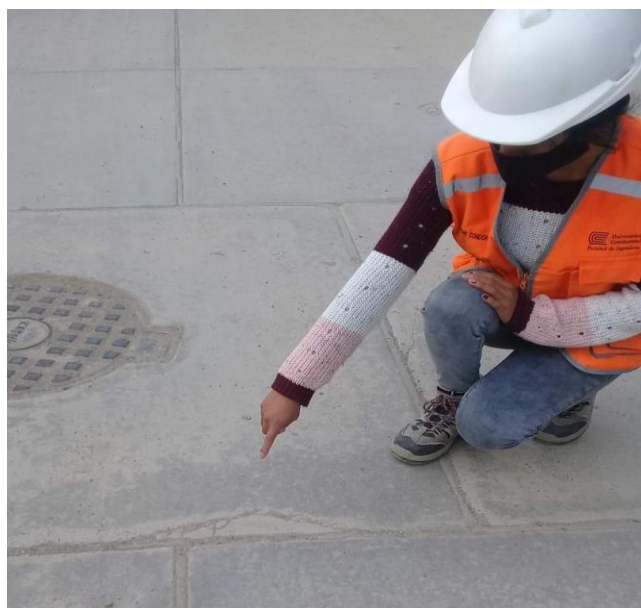
Figura 4: Grietas

Miranda (2010), hace mención “Son grietas interconectadas con patrones irregulares, generalmente ubicadas en zonas donde hay repeticiones de carga que se dan por fatiga de la estructura o de la carpeta asfáltica (espesor insuficiente y deformaciones de la subrasante, así mismo, se encuentra grietas con tendencia longitudinal, estas se dan a falta de confinamiento lateral de la estructura debido a la carencia de bordillos”.

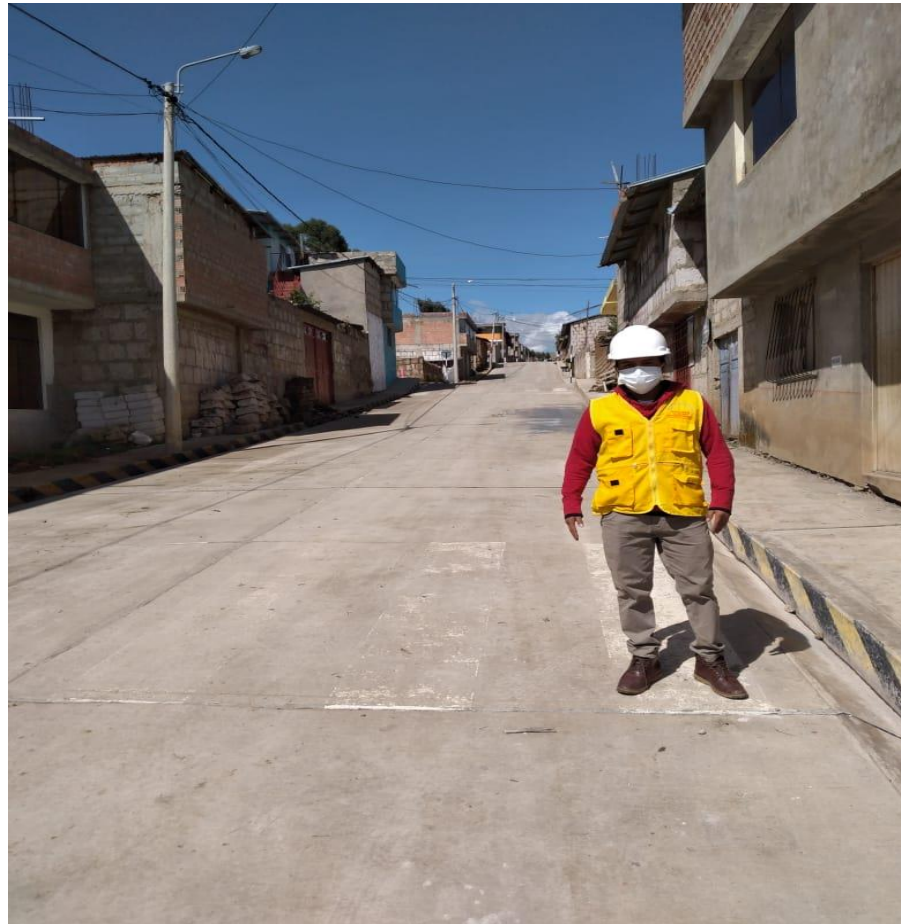
Las vías en estudio que son las calles Andrés Avelino Cáceres y casa blanca, son importantes, por tratarse de vías Urbanas en el distrito de Santo tomas. La vía tiene una dimensión de 320.15 m aproximadamente, y se encuentra dentro de la zona urbana, a una altitud de 3660 m.s.n.m. conformada por 02 sentidos con 1 carril por sentido, La velocidad directriz es de (15 Km/h - 30 Km/h) con un ancho promedio de 7.80m hasta 11 m con pendientes que van desde 1% hasta 15%.

*Figura 6: Tramo en estudio calle Andrés Avelino Cáceres.
Fuente: Elaboración propia*

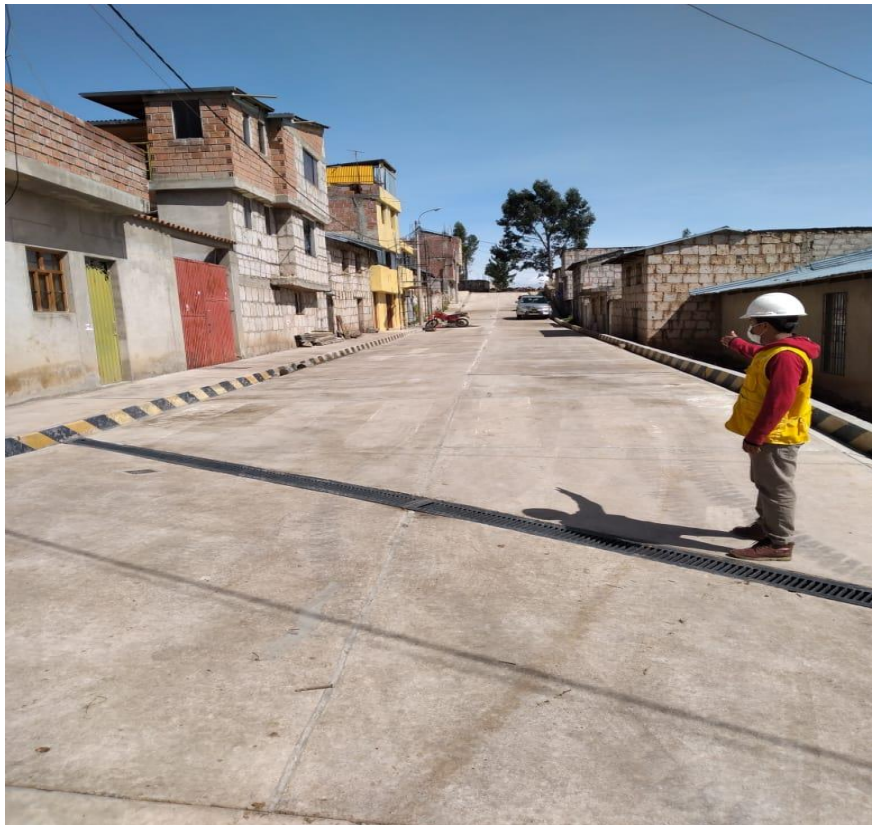
Asimismo las características de la calle casa blanca inicia desde la intersección con la calle Andrés Avelino Cáceres que comprende 1 cuadra que tiene una longitud de 98.00 ml, con ancho promedio de 8.80ml hasta 9.00m con pendientes que van desde 1.32% hasta 9.70%,la estructura del pavimento tiene como características con una longitud de 418.15 m., con una resistencia de $f'c=210 \text{ kg/cm}^2$ Espesor de la del pavimento rígido =0.20m un ancho promedio de 6.0m. Se tiene un mejoramiento de sub rasante con over 4" como máximo y relleno con material de afirmado con una altura de 0.20 m.

*Figura 7: Tramo en estudio inicio de la calle casa blanca.
Fuente: elaboración propia*

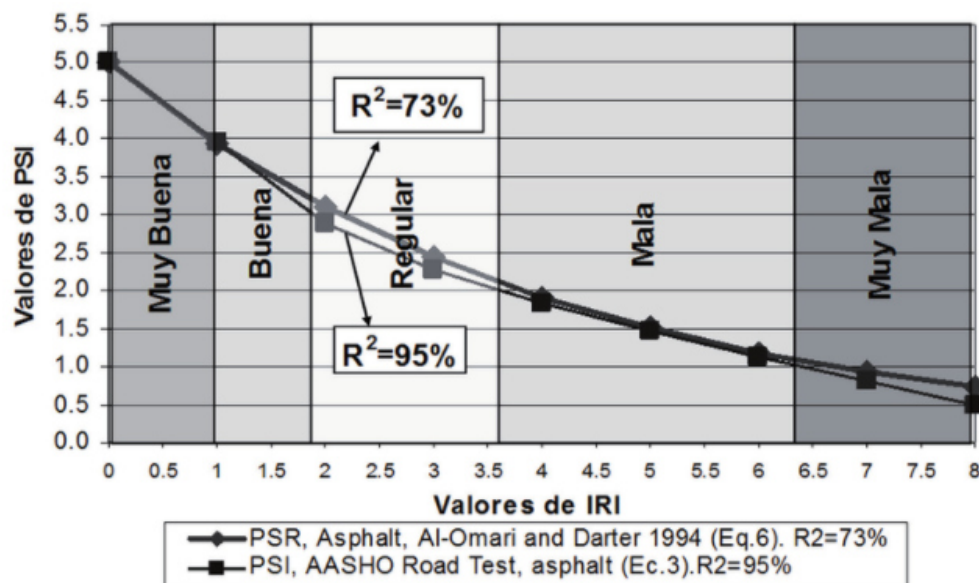
Figura 9: Valores de PSI –PSR en función del IRI para pavimentos rígidos

Se puede apreciar las curvas para los modelos de correlación entre IRI y PSI-PSR y las vías clasificadas de acuerdo con los valores de los índices.

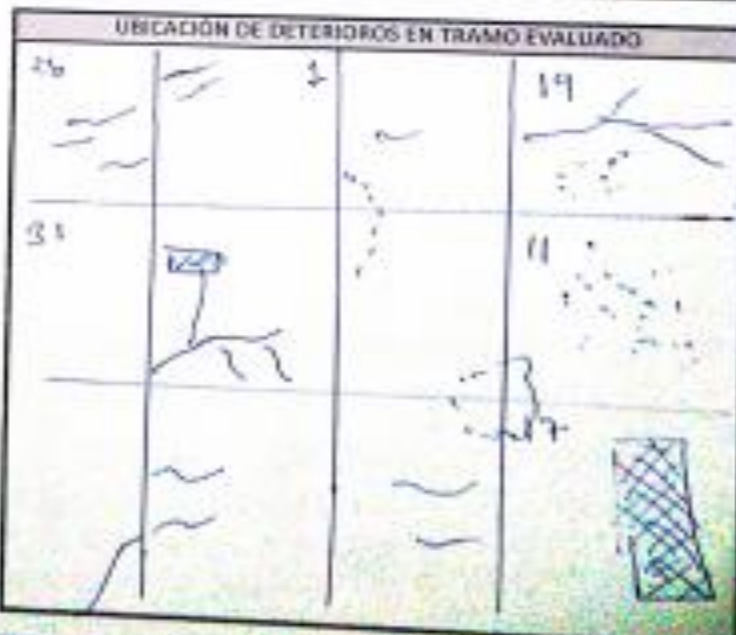
DAÑO	SEVERIDAD	NHO. LOSAS	DENS	VALOR REDUCIDO
1	H	42.4	5100	48
19	L	39.4	2620	45.00
11	H	26.2	1331	29.00
12	H	31.3	1225	41.00
H.O.V		26		
M		24.0		
				98.00

UBICACIÓN DE DETERIOROS EN TRAMO EVALUADO			
26	1	19	11

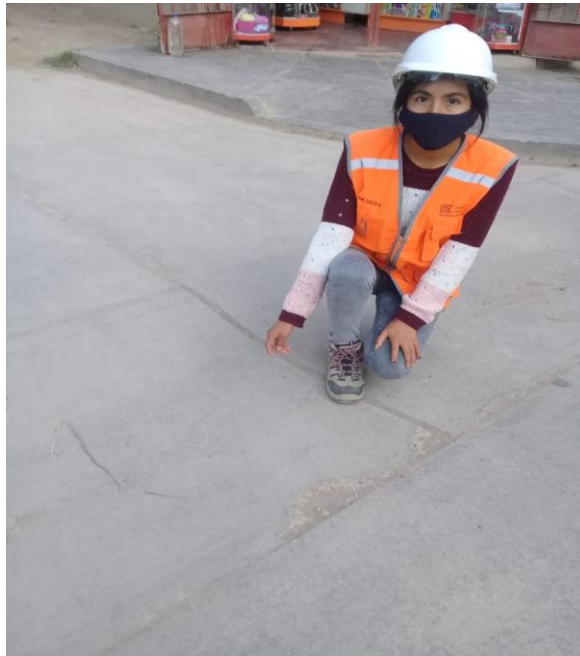
Se muestra una grieta en la esquina en la progresiva 0+220 en el margen Derecha de la calle Andrés Avelino Cáceres

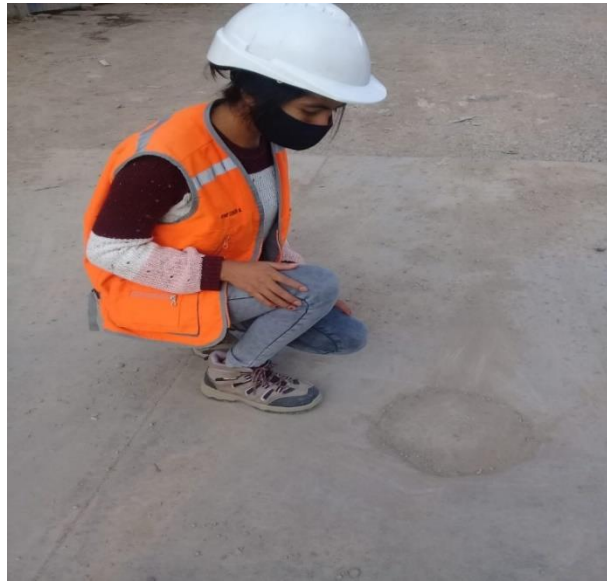
Se aprecia un bache regular ubicado en la progresiva 0+090 en la calle casa blanca.

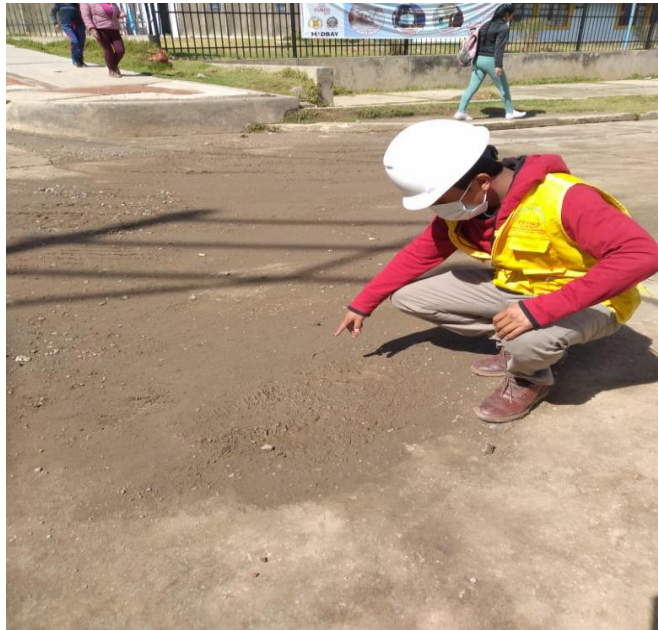
Se aprecia un severo bache en la progresiva 0+300 en la calle Andrés Avelino Cáceres

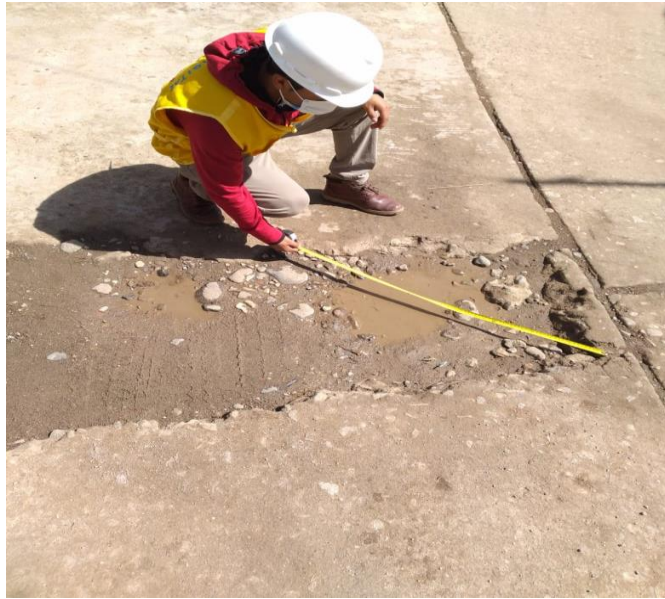
Se hace la medición del bache pronunciado encontrado en la Progresiva 0+236 en la calle Andrés Avelino Cáceres

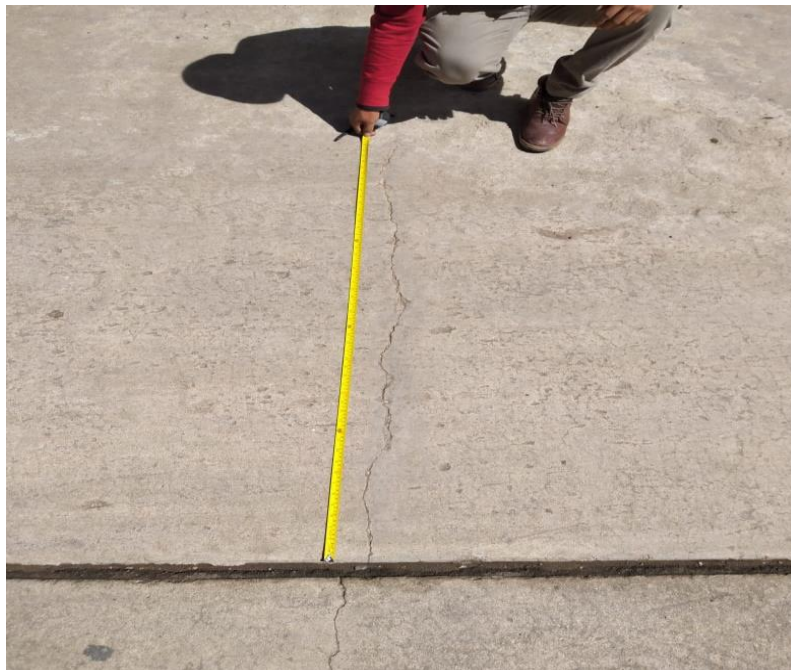
Se aprecia una grieta transversal en la progresiva 0+315 en la calle Andrés Avelino Cáceres.
