Tesis

# **Propuesta de implementación de un inventario vial en la provincia de Concepción – Junín 2018**

Huancayo, 2019

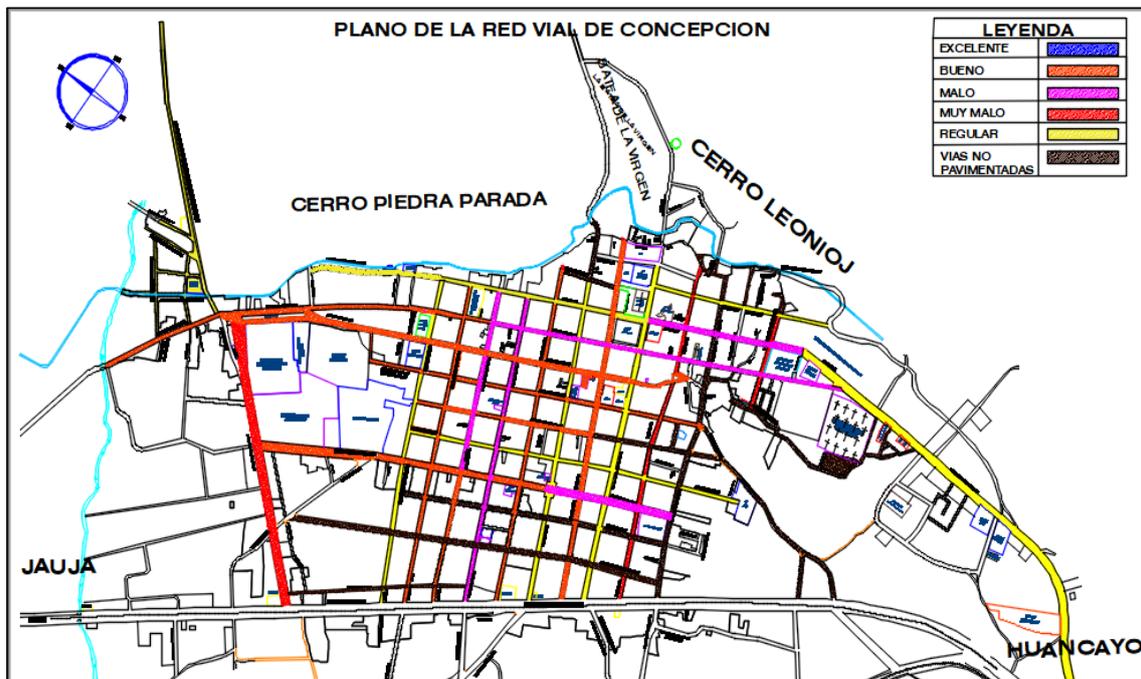
*Figura 65.* Plano de la red vial de Concepción  
Fuente: Elaboración Propia

En la Figura 65 se muestra el plano de la red vial con la que cuenta la Provincia de Concepción, identificando las condiciones del sistema vial como excelente, bueno, malo y muy malo.
