Escuela Académico Profesional de Arquitectura

Tesis

**Uso de óxidos ferrosos como pigmento en muros de  
tapial expuesto y su influencia en el costo de obra  
para la construcción de viviendas rurales del  
Anexo de Cotay, distrito de Huancavelica - 2017**

Huancayo, 2018

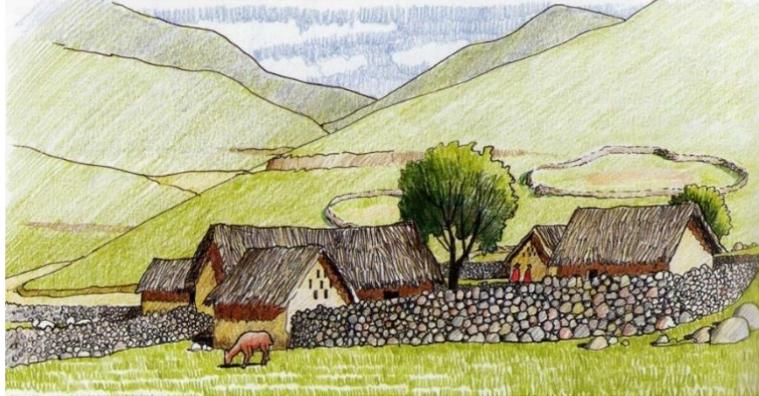
Figura 1 Grupo en la puna

En la escala de los asentamientos rurales el nivel más elemental, después de la vivienda aislada, es el grupo, que no es otra cosa que el lugar donde vive la familia ampliada o varias familias allegadas en el campo. Luego vendría el caserío como agrupación de varias familias sobre un camino, para luego derivar a escalas mayores como el pueblo y la ciudad. El grupo es entonces la suma de algunas unidades edificadas cercanas entre sí, donde estas familias comparten, desde tareas de producción agropecuaria, hasta las correspondientes al trato doméstico. La característica de estas unidades es que son físicamente independientes y se ubican alrededor de un espacio común; no están adosadas ni directamente comunicadas entre sí. Al parecer, su evolución se inicia con la construcción de una unidad habitacional a partir de la cual se agrega nuevas unidades, sea por desdoblamiento familiar o por la búsqueda de condiciones que permitan diferenciar funciones, como el caso de depósito. El grupo se completa con unos corrales inmediatos y chacras cercanas de productos, por ejemplo algunas especies de papa que se cultiva en las alturas (12).

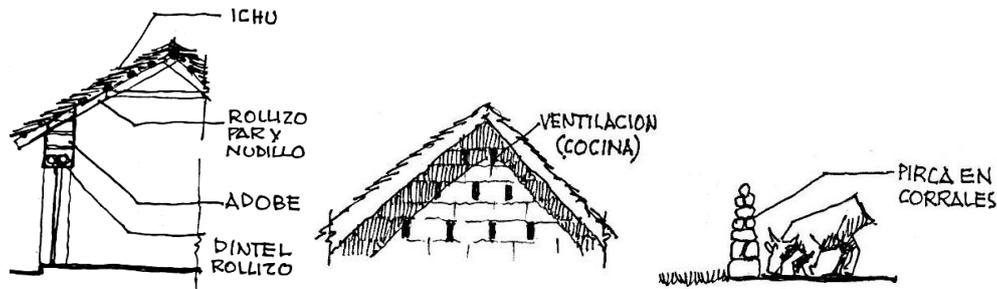
La construcción es muy elemental y utiliza los materiales a disposición en el lugar. Los muros son construidos con los materiales existentes; puede ser piedra o argamasa de barro, usándose en forma de pirca. De no contarse con piedra se edifica con adobe o tapia. Los techos cuando se puede conseguir madera, son armados a dos aguas con vigas rollizas y cubiertos de ichu. En

caso de no existir madera, ni siquiera en valles cercanos, se construye los techos con la misma champa del suelo, como en el caso de los putucos en Puno. Las unidades que contienen la cocina, dejan algunas perforaciones en lo alto del hastial para ventilar, como el casa de las viviendas en el valle del Colca (12).

Figura 2 Detalles constructivos de vivienda de la puna

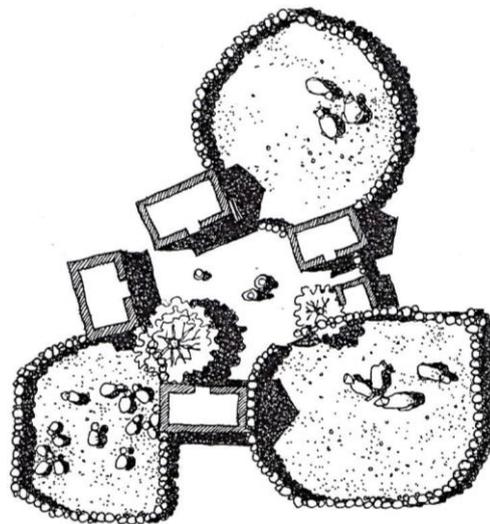
Una de las primeras decisiones en la construcción de un grupo tiene que ver con el lugar donde será edificado, que debe ser prominente para permitir la vigilancia de los animales y la chacra. Las unidades construidas son generalmente de planta rectangular, dispuestas de manera libre alrededor de un espacio central que sirva de elemento de comunicación (12).

Figura 3 Planta del típico grupo de la puna

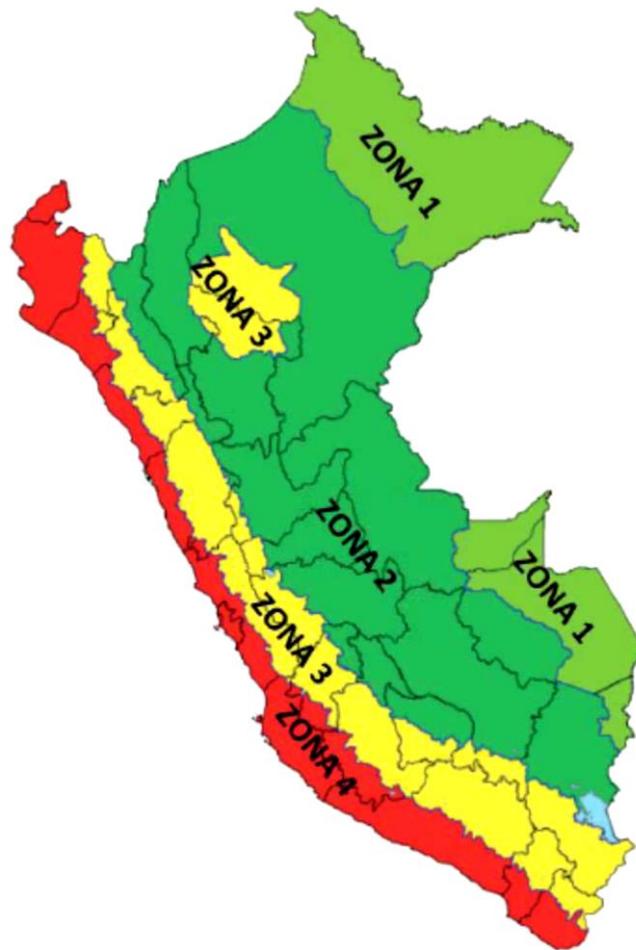
Dentro de la Norma E-030; Diseño Sismorresistente sobre Zonificaciones Sísmicas, aprobado por Decreto Supremo N° 003-2016-VIVIENDA; se muestra el mapa de zonificación sísmica del Perú, en cual se muestra los distritos y provincias que conforman cada zona sísmica (13).

Figura 4 Mapa de Zonificación Sísmica

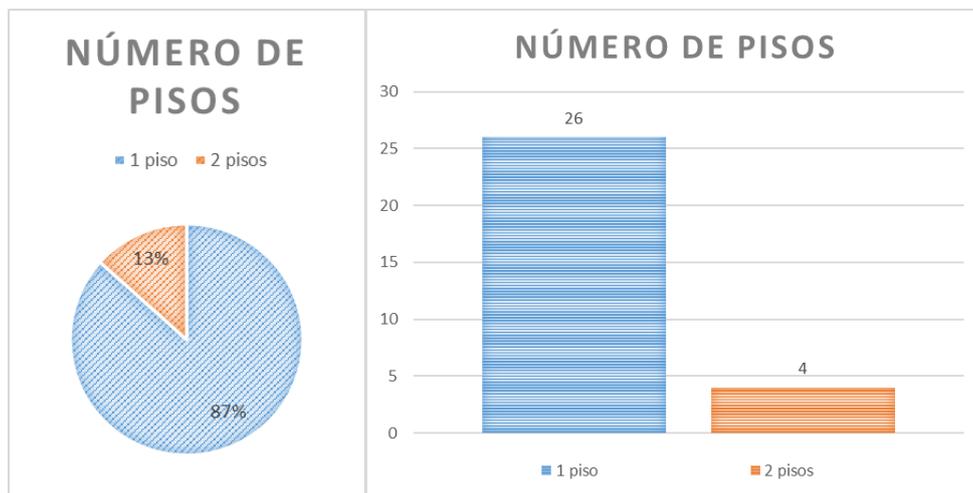
Figura 66 Análisis de número de pisos

En la ficha se registraron datos cuantitativos dentro de los cuales se encuentra el número de pisos que cada vivienda posee; teniendo como resultado que el 87% de las viviendas es de un piso y el 13% es de dos pisos. El número de pisos de la edificación está directamente relacionado con el flujo de recorrido que tienen los habitantes dentro de la vivienda, los cuales en su mayoría utilizan un solo ambiente para realizar todas sus actividades.

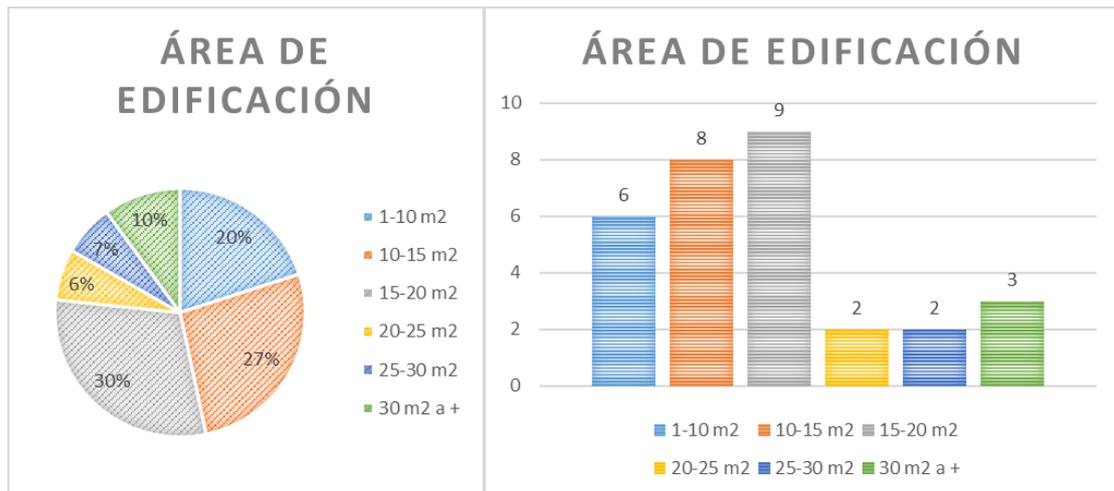
Figura 67 Análisis de área construida

En las fichas de observación se anotaron las medidas de las viviendas para poder calcular el área construida, de este análisis se deduce que el 20% de las viviendas tienen entre 1 y 10m<sup>2</sup> construidos, el 27% tienen entre 10 y 15 m<sup>2</sup>, el 23% tienen entre 15 y 20m<sup>2</sup>, el 6% tienen entre 20 y 25m<sup>2</sup>, el 7% tienen entre 25 y 30m<sup>2</sup> y el 10% tienen de 30m<sup>2</sup> a más; lo cual nos da a conocer que en su mayoría las viviendas son pequeñas y no superan los 20 m<sup>2</sup>.

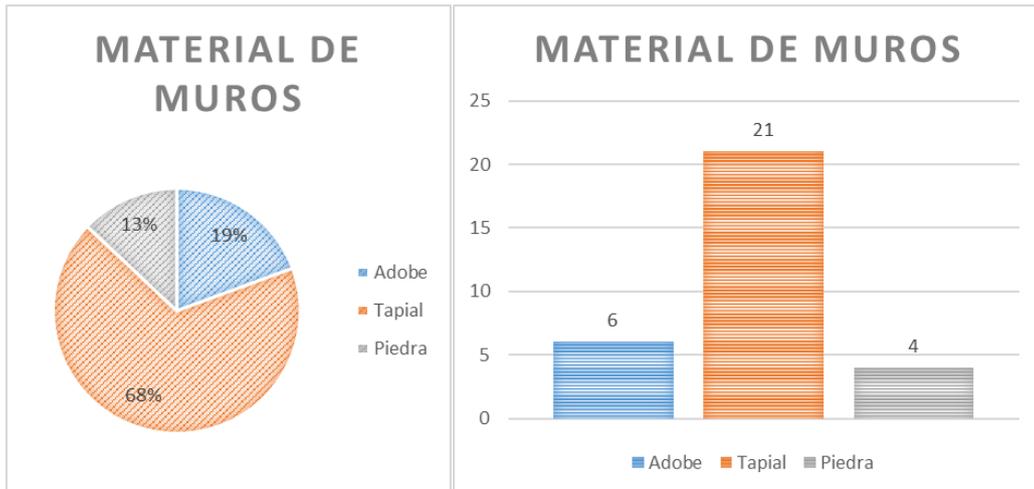
Figura 68 Análisis de material de muros

Dentro de la ficha de observación encontramos datos cualitativos como el tipo de material con el que está construido los muros de las viviendas analizadas, de las cuales se puede concluir que el 68% de las viviendas poseen muros de tapial, el 19% muros de adobe y el 13% muros de piedra. Se puede observar que la mayoría de las viviendas han usado un material que se puede encontrar fácilmente en su entorno lo cual facilita la construcción y aminora los costos.

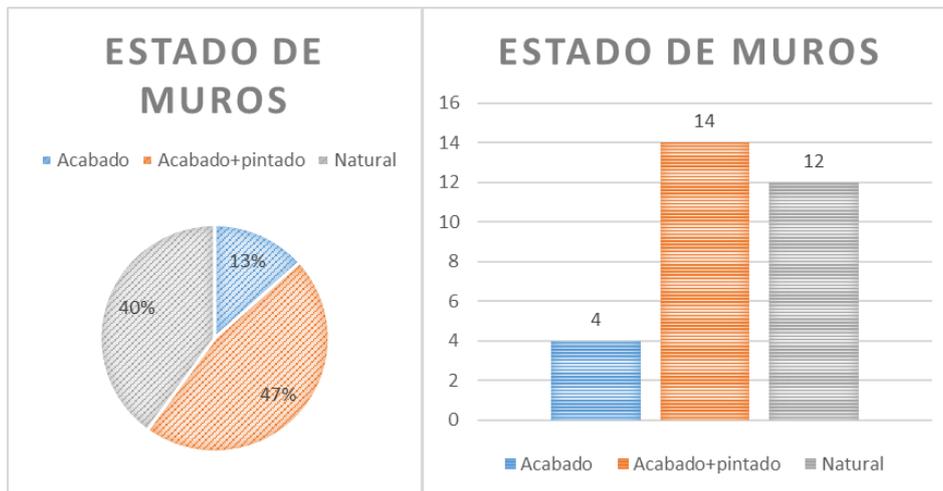
Figura 69 Análisis de estado de muros

De los datos cualitativos de las viviendas analizadas también tenemos el estado en el que se encuentran los muros de las viviendas, siendo los factores a considerar, acabado, acabado + pintado y al natural; del análisis de estos datos resulta que en el 13% de las viviendas se encuentran muros con acabado sin pintado, el 47% se encuentran con acabado y pintado, y el 40% se encuentran al natural.

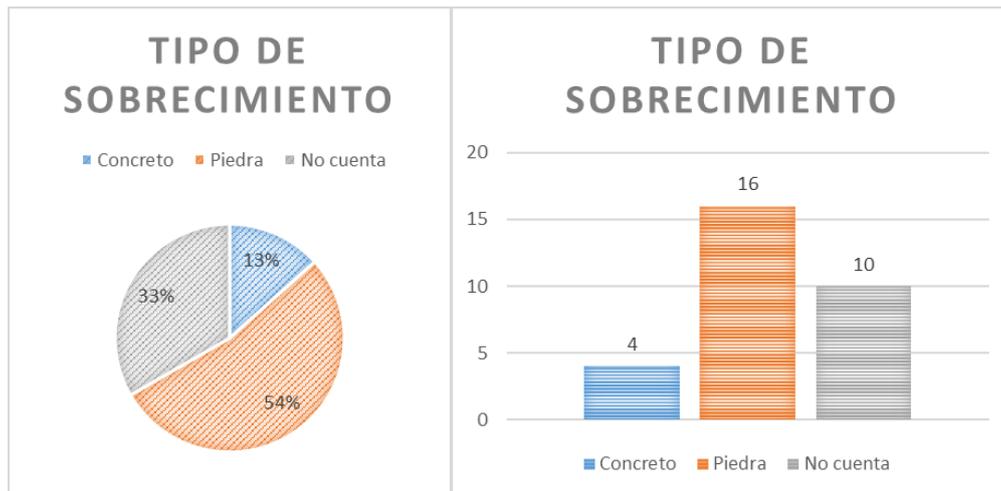
Figura 70 Análisis de tipo de sobrecimiento

En las viviendas analizadas se han observado distintos tipos de sobrecimiento como los de concreto, piedra y viviendas que no cuentan con dicho elemento; de estos datos resulta que el 54% de las viviendas posee sobrecimiento hecho de piedra, el 33% no cuenta con sobrecimiento y el 13% posee sobrecimiento de concreto. La carencia o mal estado del sobrecimiento resulta al final en un desgaste más apresurado de los muros.

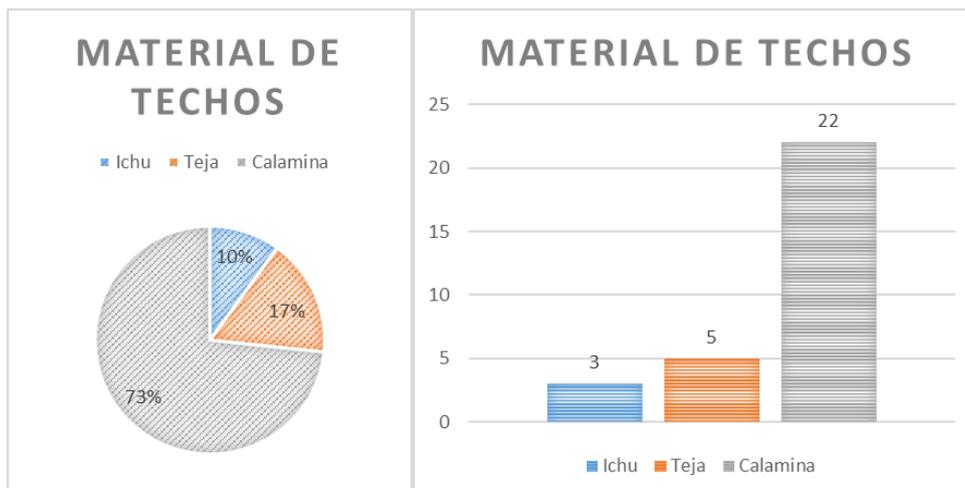
Figura 71 Análisis de material de techos

Otro dato cualitativo importante es el material para el techo que se utilizan en las viviendas analizadas, siendo la calamina el material más usado con un 73% de frecuencia en las viviendas, el 17% de las viviendas poseen techos hechos con teja y el 10% poseen techos a base de ichu. La calamina es el material más usado por que es económico, de fácil traslado debido a su peso, y el más conocido por la zona de estudio.

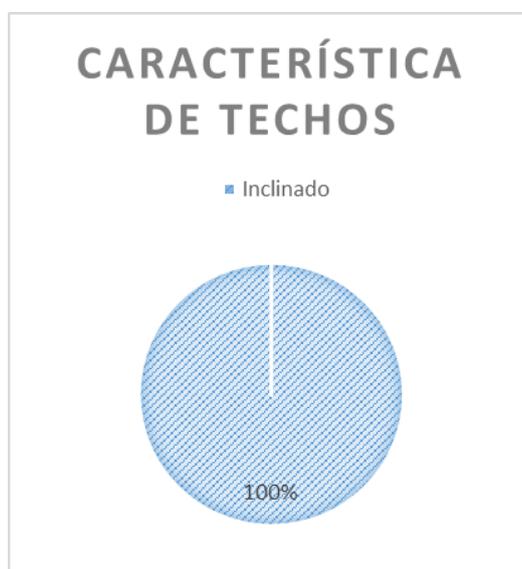
Figura 72 Análisis de característica de techos

Dentro de la zona de investigación las lluvias, granizadas y nevadas son intensas durante el invierno, por lo que no debe plantearse techos planos, la misma necesidad del entorno nos da como resultado que el 100% de las viviendas analizadas poseen techos inclinados.

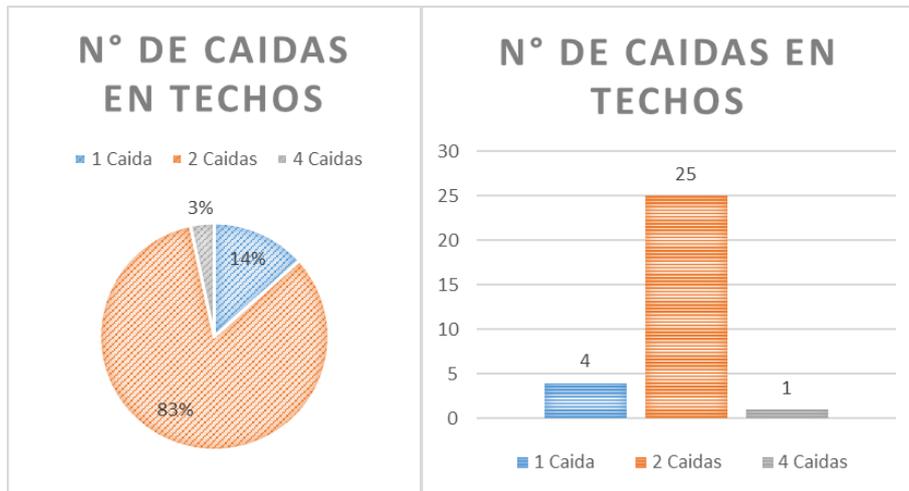
Figura 73 Análisis de número de caídas en techos inclinados

Como se analizó anteriormente en el análisis de la característica del techo el porcentaje de techos inclinados es del 100%; por lo que se analizó también cuantas caídas posee cada techo inclinado; obteniendo que el 83% de los techos inclinados tiene dos caídas, el 14% tiene 1 caída y el 3% tiene 4 caídas planteadas en el techo.

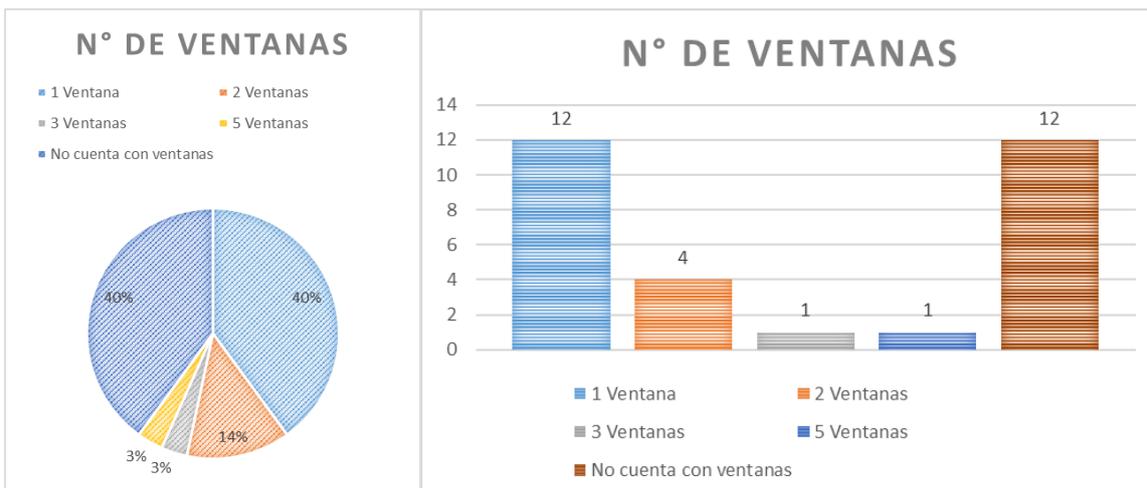
Figura 74 Análisis de número de ventanas

Dentro de la zona de estudio en las viviendas analizadas se encuentran distintos números de ventanas las cuales se cuantificaron y procesaron, de lo cual se obtuvo que el 40% de las viviendas no cuenta con ventanas, el otro 40% cuenta con 1 ventana, el 14% cuenta con 2 ventanas, 3% cuenta con 3 ventanas y el último 3% cuenta con 5 ventanas.

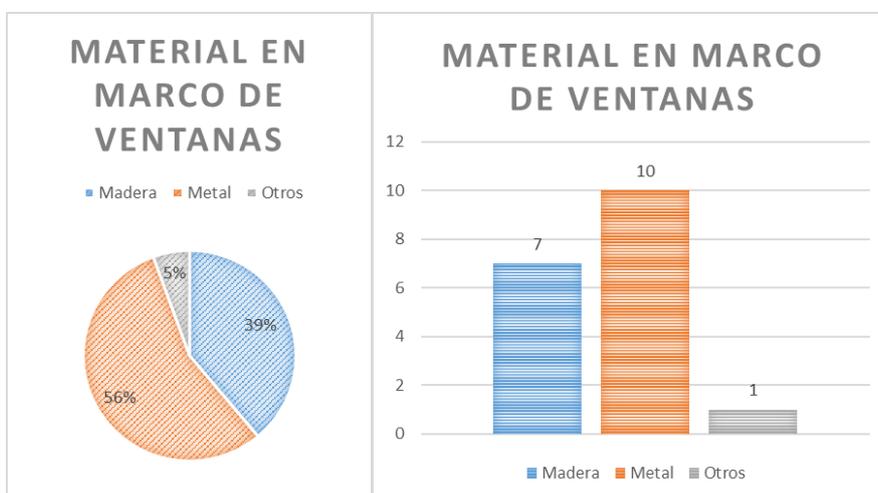
Figura 75 Análisis de material en marco de ventanas

Dentro de las viviendas que, si cuentan con ventanas, es decir 18 viviendas, se analizó el material del marco con el que están hechas las ventanas, de lo cual se concluye que el 56% posee marco hecho de metal, el 39% posee marco hecho de madera y el 5% es decir 1 vivienda no contaba con ningún elemento en el vano.

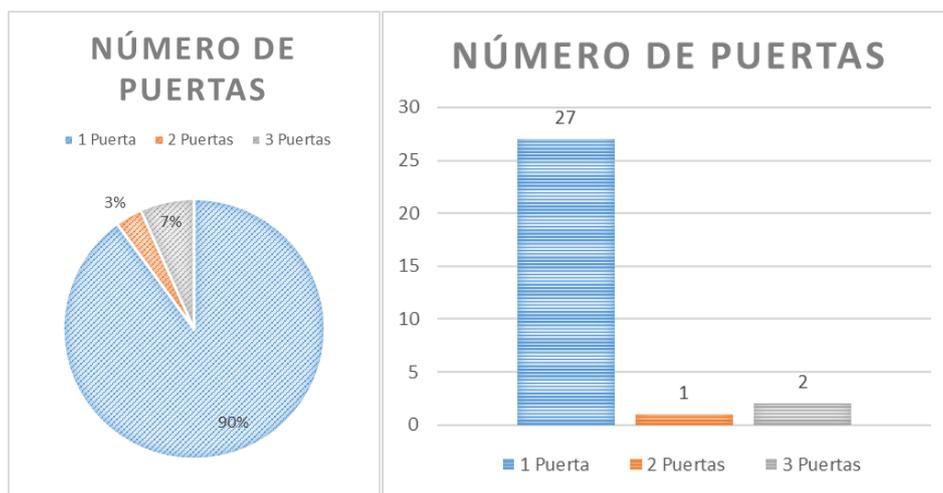
Figura 76 Análisis de número de puertas

En las viviendas del anexo de Cotay se analizaron el número de puertas que poseía cada una de las viviendas, de todos los datos se procesaron y se concluyó que el 90% es decir 27 viviendas poseen 1 puerta, el 3% posee 2 puertas y el otro 7% posee 3 puertas.

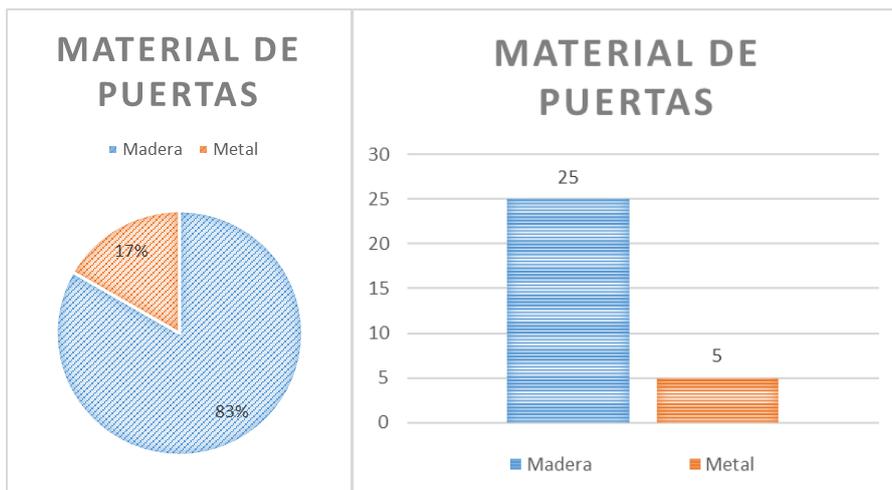
Figura 77 Análisis de material de puertas

En las viviendas se analizó también el material con el que están hechas las puertas que utilizan las viviendas, teniendo como parámetros la madera y el metal, de esto se concluyó que la madera es el material para las puertas de mayor uso con un 83%, y el 17% restante, es decir 5 viviendas cuentan con puertas realizadas de metal.

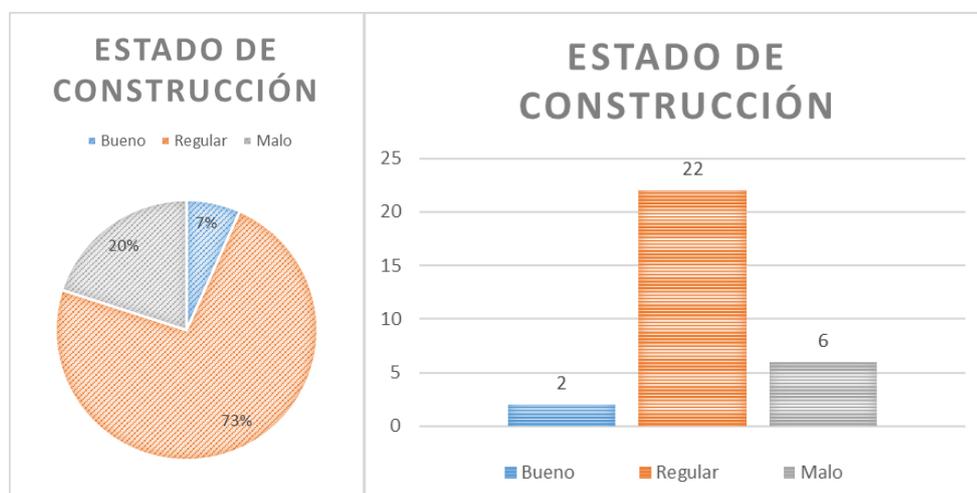
Figura 78 Análisis de estado de construcción

Durante el análisis se pudo observar el estado de construcción en el que se encontraba cada una de las viviendas para lo que se consideraron los factores como bueno, regular y malo; luego de analizar los datos se dedujo que el 73% de las viviendas se encuentran en regular estado, el 20% se encuentran en mal estado y solo el 7% se encuentran en buen estado.

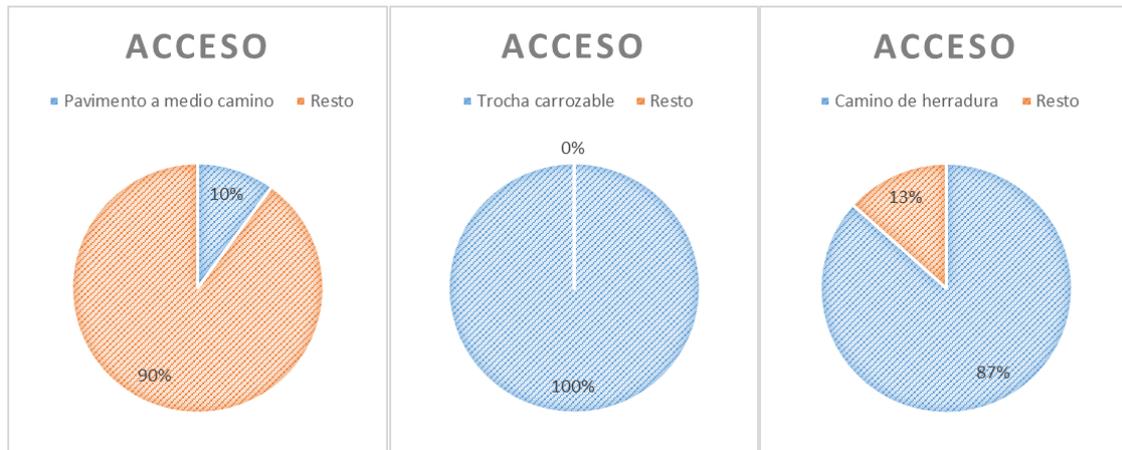
Figura 79 Análisis de tipos de acceso

El recorrido hacia el anexo de Cotay muestra diversos tipos de acceso y se encuentran diversos caminos para las 30 viviendas analizadas, de estos accesos se tomaron los más cercanos para el análisis, deduciendo que el 90% tiene acceso pavimentado hasta medio camino, el 100% tiene acceso mediante trocha carrozable y el 87% tiene acceso mediante camino de herradura.

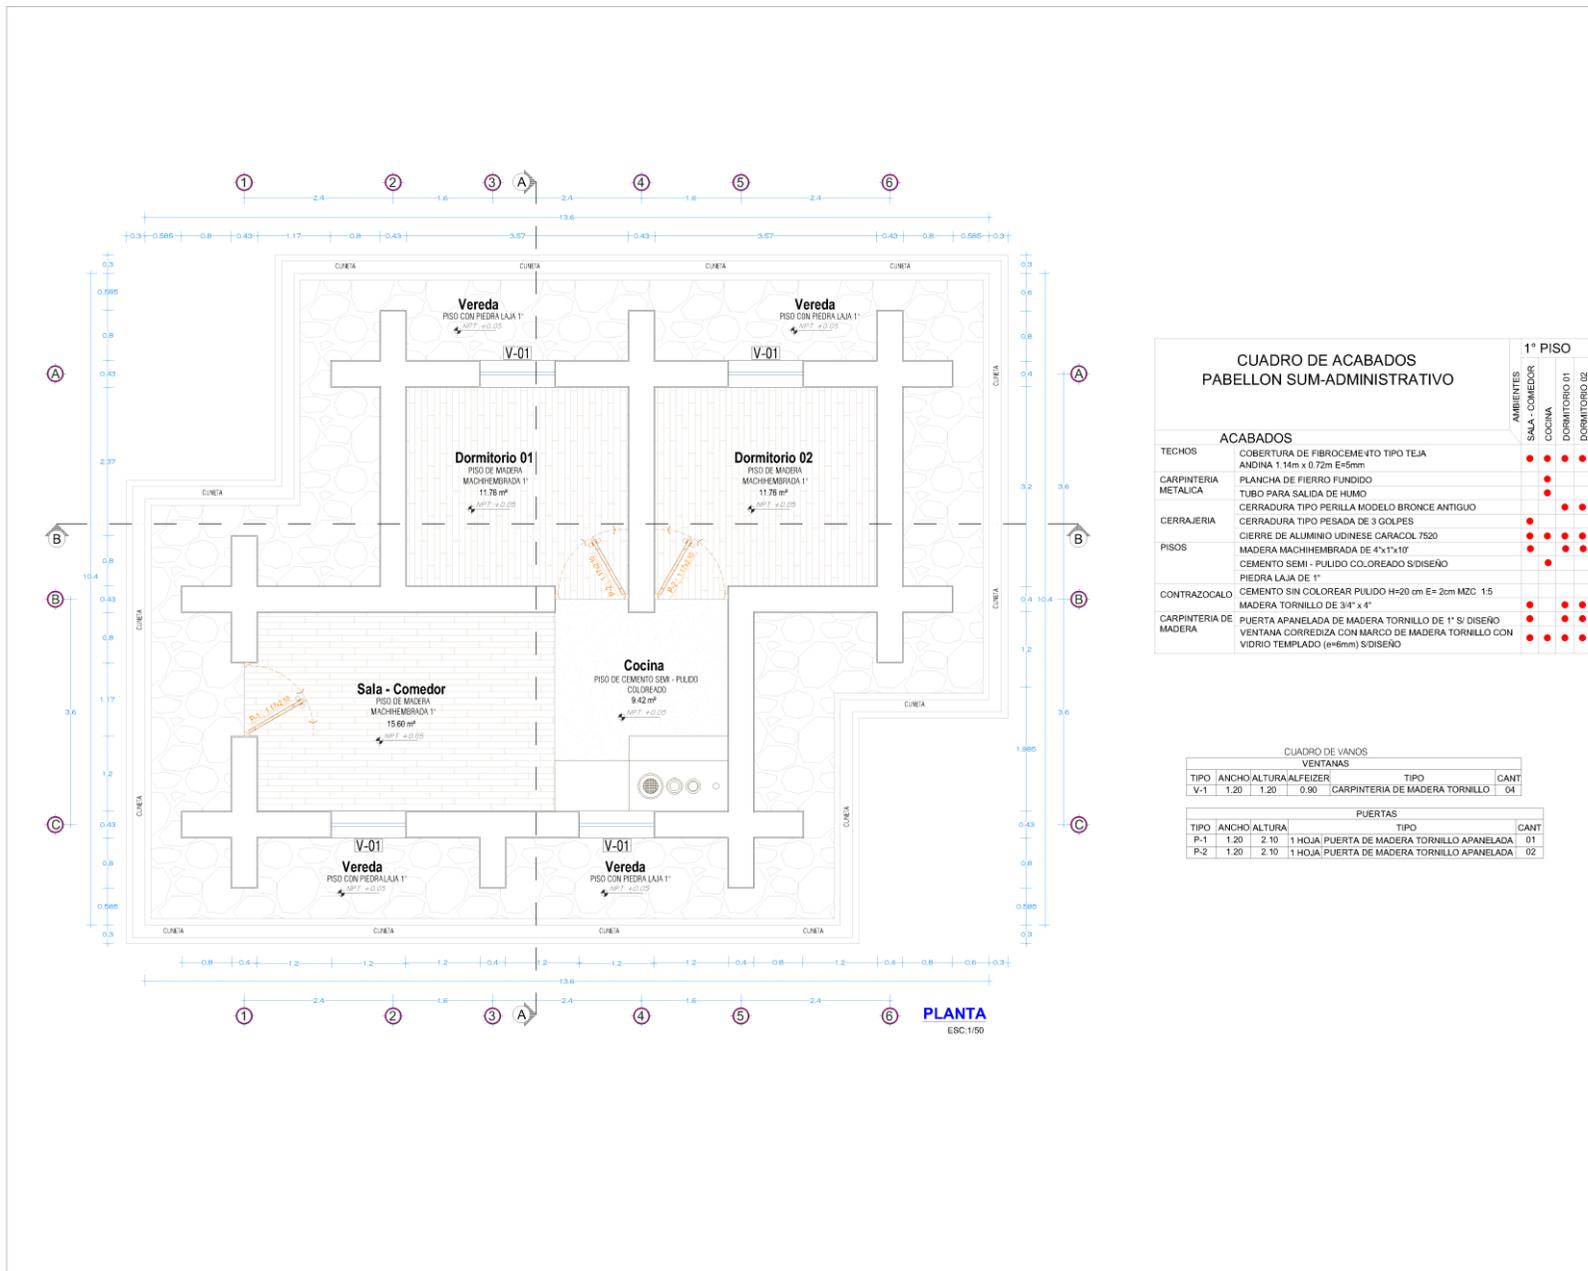
TC-01

El diseño de la vivienda se basa en los lineamientos del Reglamento Nacional de Edificaciones, respetando las áreas mínimas y distribuyendo los espacios de manera funcional se propuso las siguientes áreas; sala-comedor, cocina, dormitorio 01 y dormitorio 02; propuesto con el sistema constructivo de tapial convencional, el cual posee revestimiento con yeso por el interior y exterior, esto según al análisis de viviendas del lugar, el sobrecimiento se planteó de concreto ciclópeo y enchape de piedra laja de 1" y cobertura convencional con fibra vegetal.

Plano: ARQUITECTURA Tapial Convencional

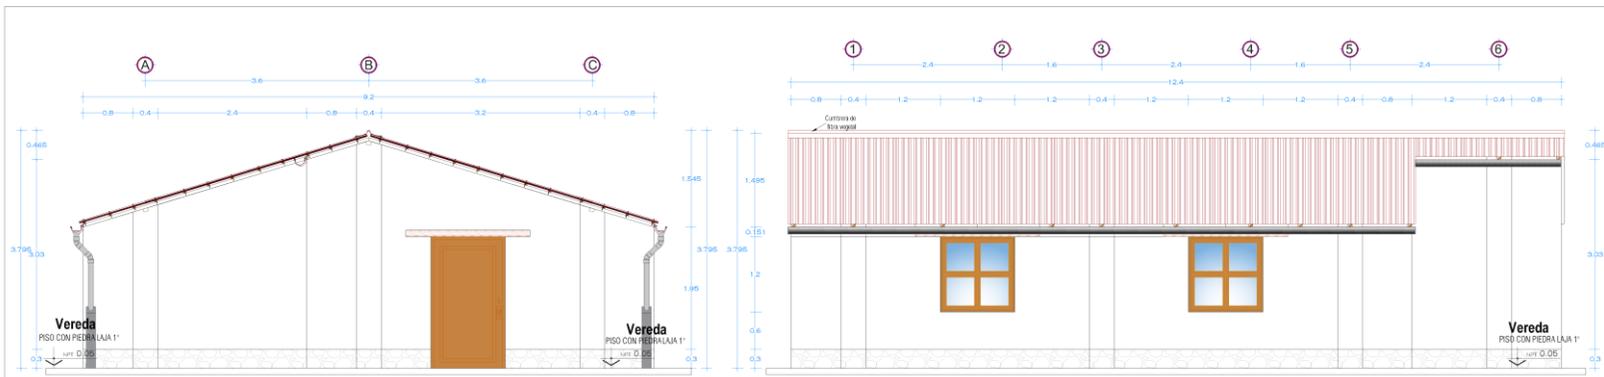
ELEVACION FRONTAL  
ESC: 1/50

ELEVACION LATERAL  
ESC: 1/50

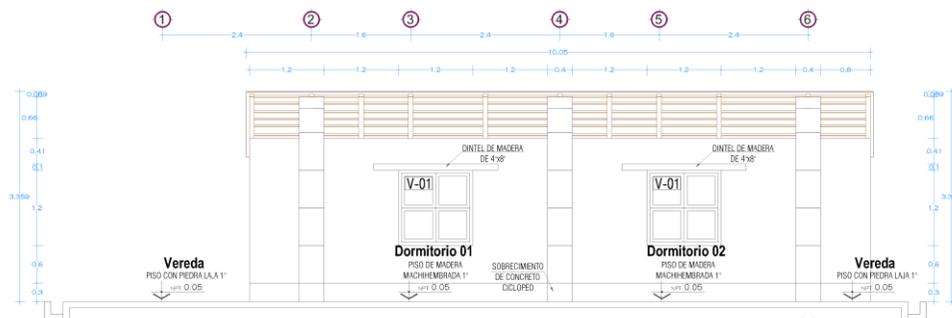
CORTE B-B  
ESC: 1/50

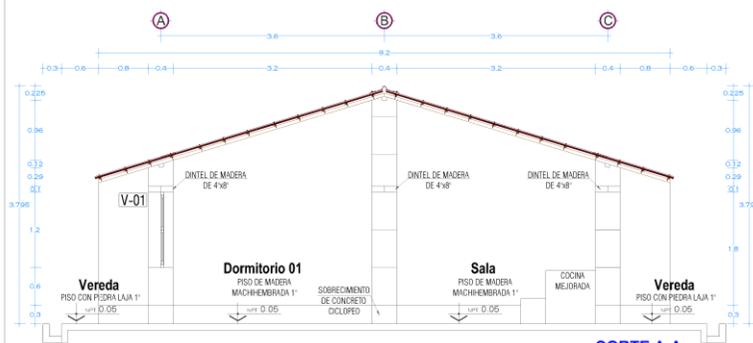
CORTE A-A  
ESC: 1/50

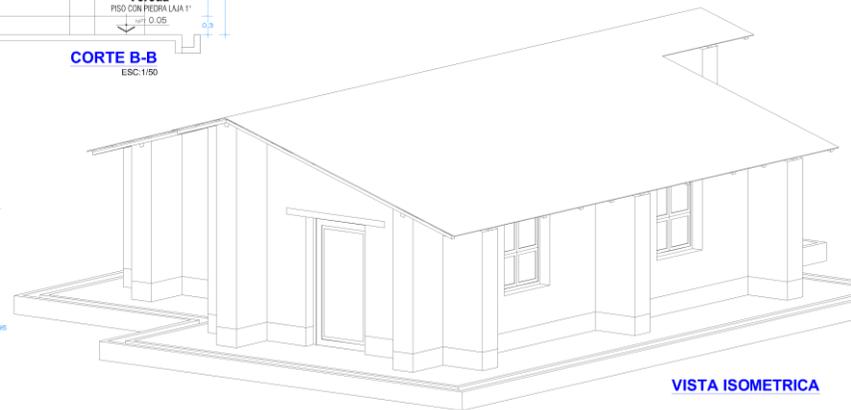
VISTA ISOMETRICA

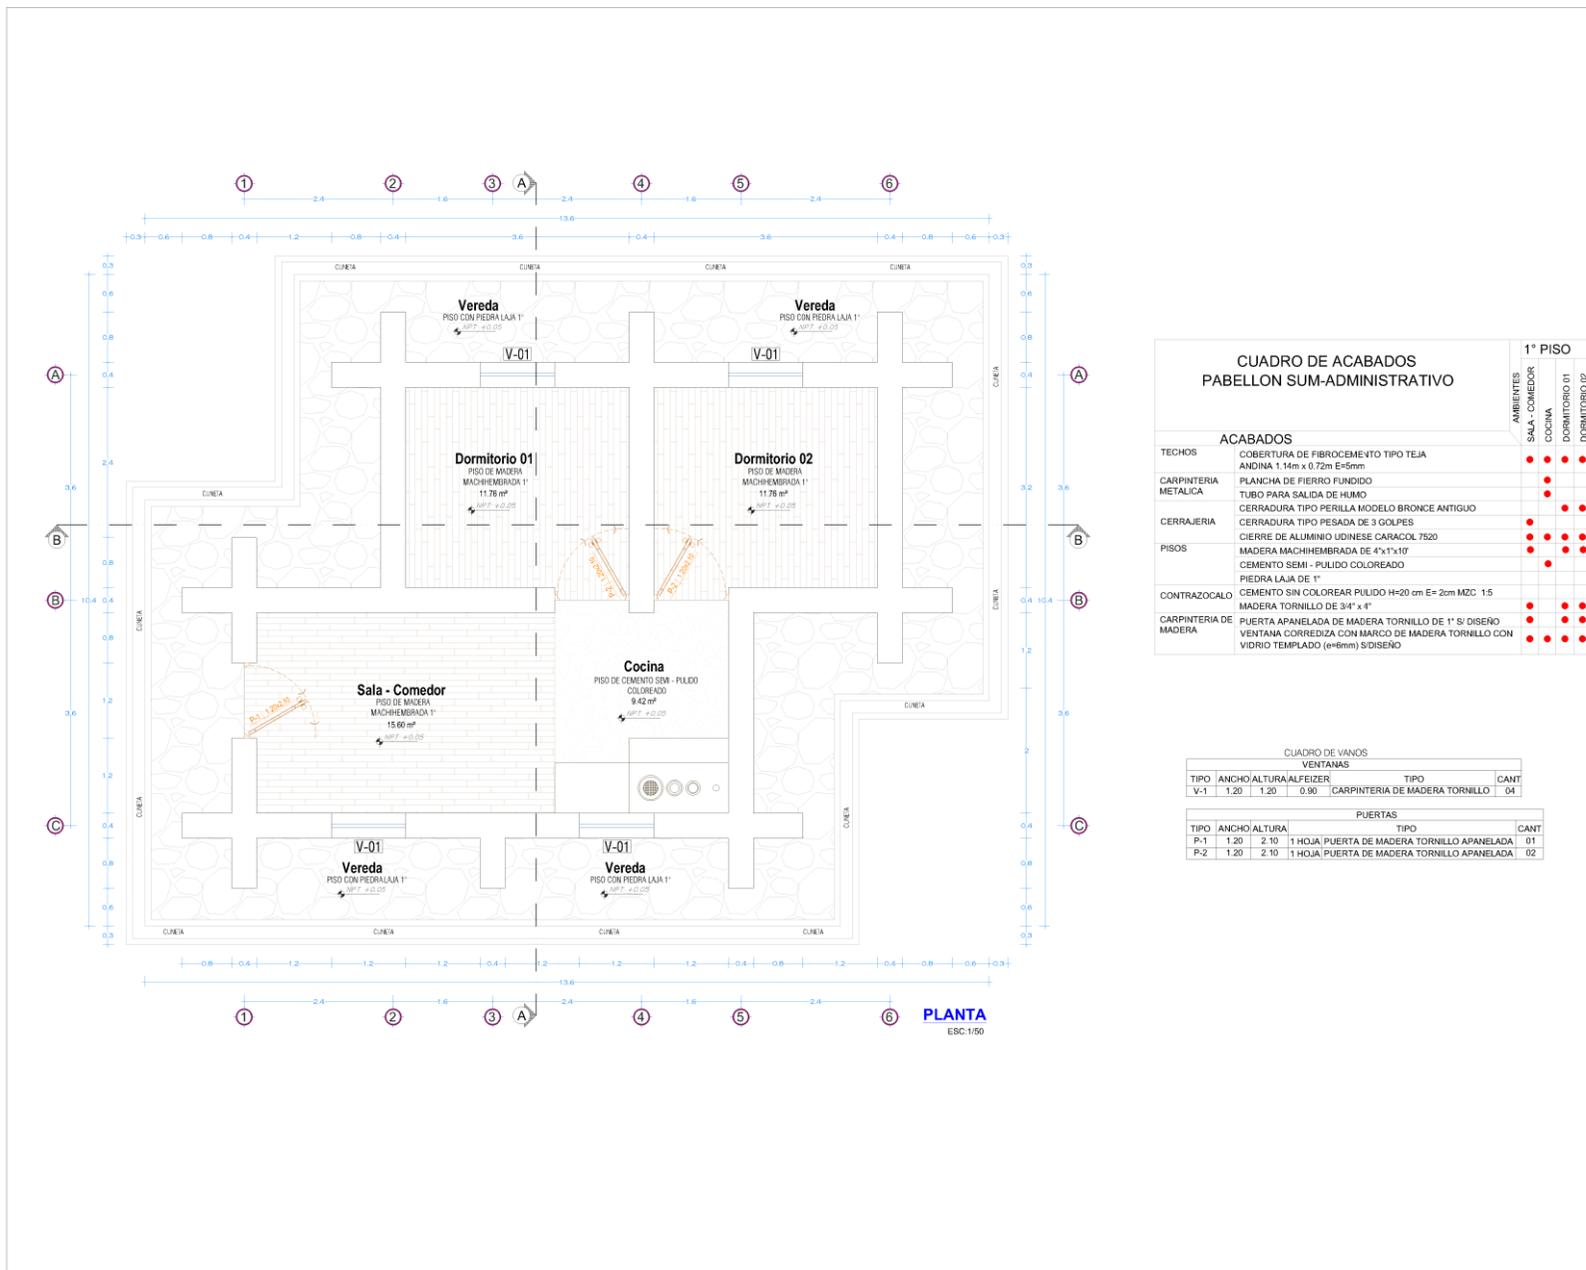
TP-01

Plano:  
ARQUITECTURA  
Tapial Pigmentado

El diseño de la vivienda se basa en los lineamientos del Reglamento Nacional de Edificaciones, respetando las áreas mínimas y distribuyendo los espacios de manera funcional se propuso las siguientes áreas; sala-comedor, cocina, dormitorio 01 y dormitorio 02; propuesto con el sistema constructivo de tapial, el cual cuenta con pigmentación a base de óxidos ferrosos en los muros expuestos, sin revestimiento, cimientado y sobrecimiento de concreto ciclópeo y enchape de piedra laja de 1", las medidas se plantearon respetando los mínimos propuestos en la Norma E.080; el techo es adecuado a la zona lluviosa con desagüe pluvial hacia el exterior, veredas y cunetas adecuadas.

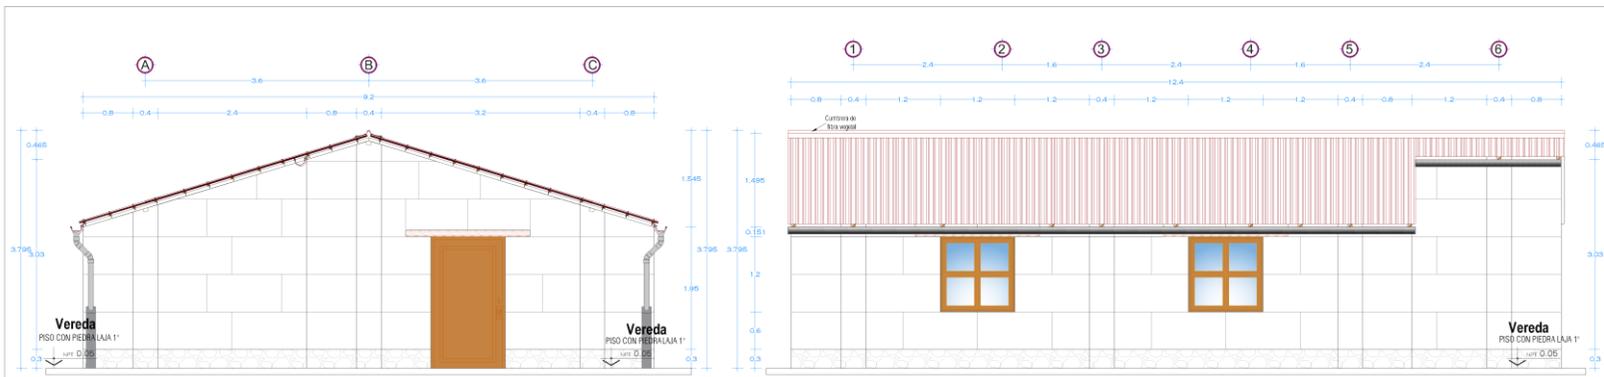
ELEVACION FRONTAL  
ESC: 1/50

ELEVACION LATERAL  
ESC: 1/50

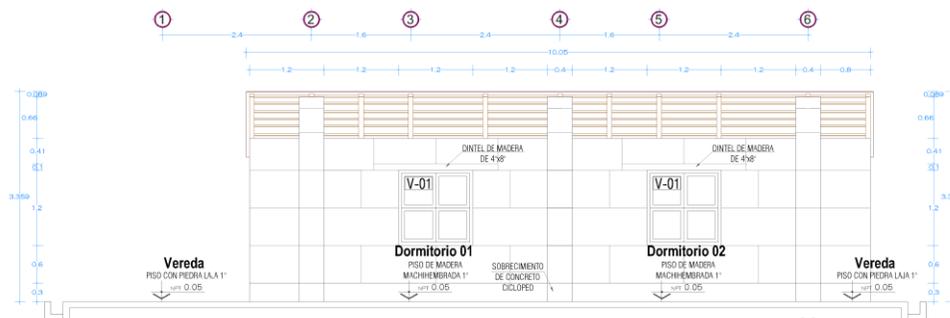
CORTE B-B  
ESC: 1/50

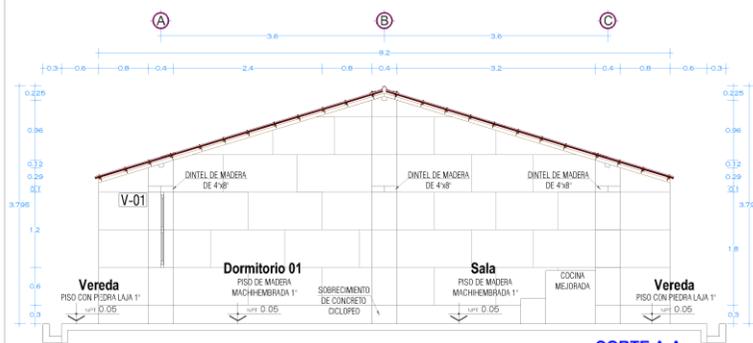
CORTE A-A  
ESC: 1/50

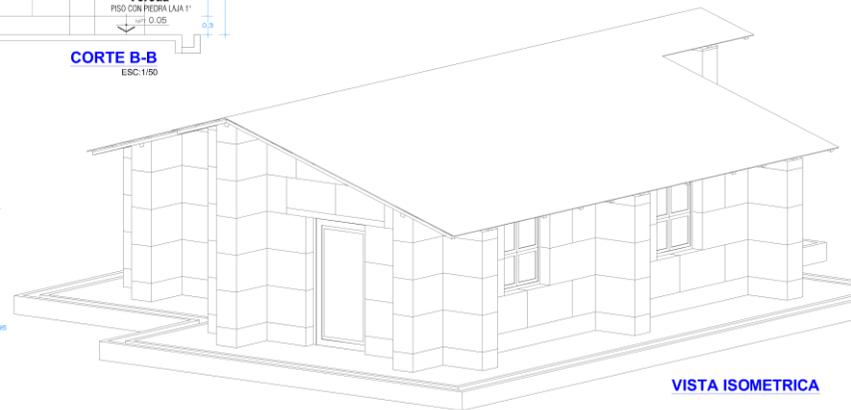
VISTA ISOMETRICA

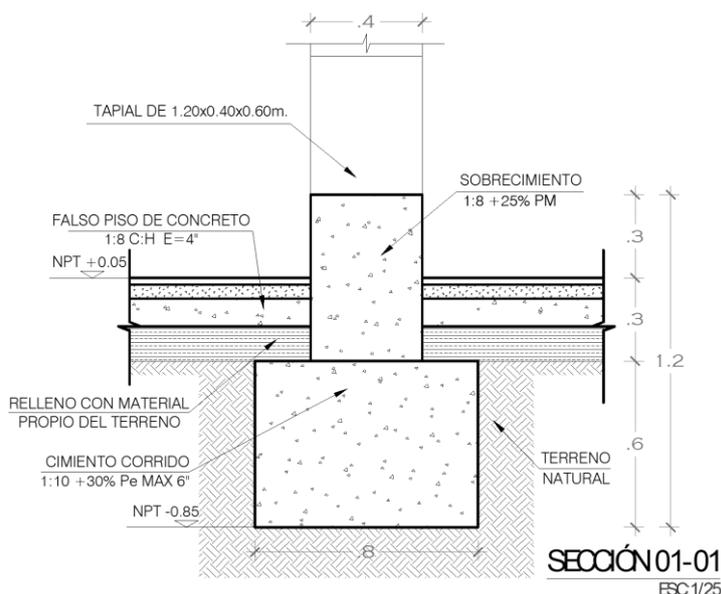
Se hará uso de concreto ciclópeo con dosificación de 1:8 en relación del cemento – hormigón con 30% de piedra grande; debe respetarse las medidas de los planos los cuales cumplen con la Norma E.080 Diseño y Construcción con Tierra Reforzada, así como se muestra en la figura a continuación.

Figura 80 Detalle 1 de cimientos corridos

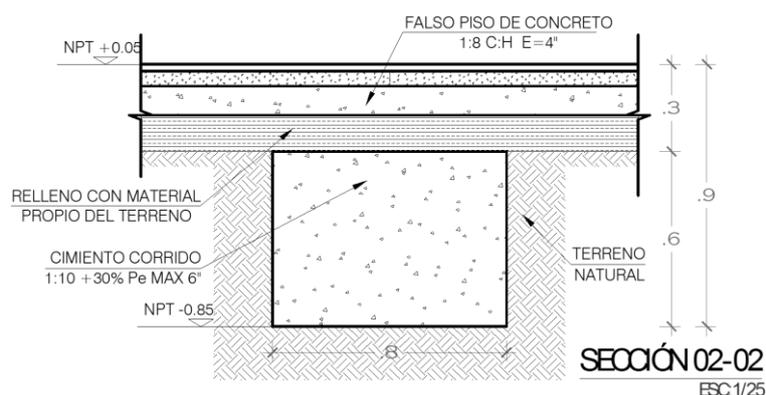
Figura 81 Detalle 2 de cimientos corridos

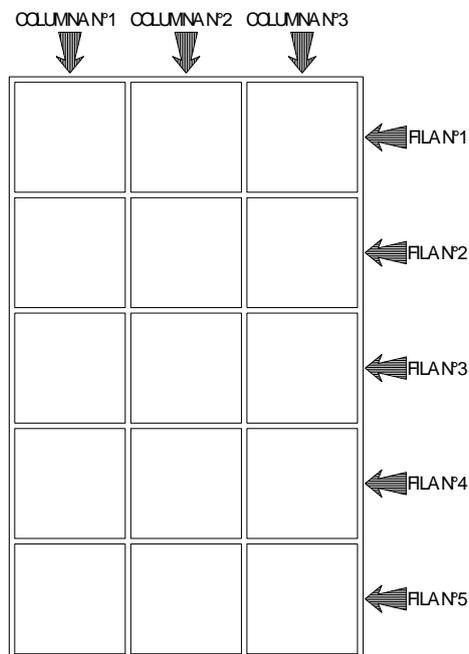
Como primer paso se realiza una cuadrícula en el piso con cinta de enmascarar, la cuadrícula debe ser de 3 columnas y 5 filas cada cuadro debe ser de 30cm x 30cm aproximadamente; estas dimensiones duplican el tamaño del molde debido a que se prevé que algunas de las muestras puedan desmoronarse; dentro de ellos se distribuirá las distintas muestras de tierra con diferentes dosificaciones.

Figura 82 Cuadrícula para test de Carazas

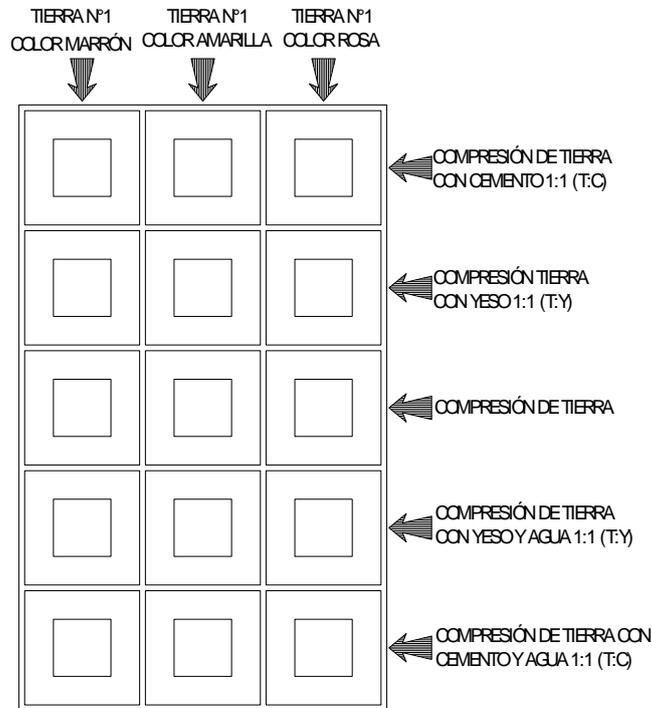
Dentro de la cuadrícula se dispone cada columna para un tipo de tierra diferente y cada fila para las distintas dosificaciones que se le añadirán a la tierra; en la Fila N°1 se comprimirá manualmente la mezcla de tierra con cemento en proporción de 1:1, en la fila N°2 se comprimirá manualmente la mezcla de tierra con yeso en proporción de 1:1, en la Fila N°3 se comprimirá manualmente solo la tierra, en la Fila N°4 se comprimirá

manualmente la mezcla hidratada de tierra con yeso en proporción de 1:1, en la Fila N°5 se comprimirá manualmente la mezcla hidratada de tierra y cemento en proporción de 1:1; en la siguiente imagen se muestra la posición de cada una de las muestras.

Figura 83 Distribución para Test de Carazas

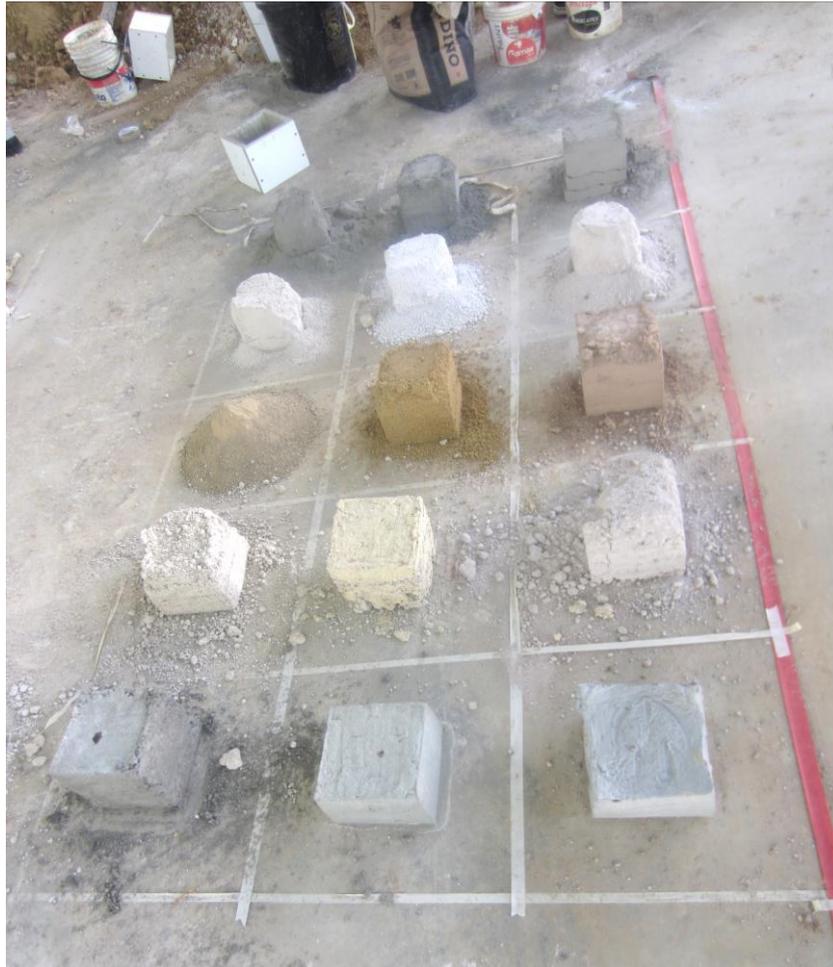
**Tierra N° 3 de color rosa;** en la Fila N° 1 se comprimió la mezcla de tierra con cemento en proporción de 1:1, en cuanto al color se pudo observar que el cemento predominó, en cuanto a la compresión, la muestra se desmoronó 1/4 aproximadamente en cuanto se retiró el molde también se

observaron fisuras longitudinales; en la Fila N° 2 se comprimió la mezcla de tierra con yeso en proporción de 1:1, aquí se pudo observar que el yeso atenúa la coloración de la tierra en este caso al momento de retirar el molde se desmoronaron los laterales de la muestra; en la Fila N° 3 se comprimió solo la tierra, en este caso se observó que al momento de retirar el molde la muestra se mantuvo intacta salvo los bordes superiores; en la Fila N° 4 se comprimió la mezcla hidratada de tierra y yeso en proporción de 1:1, se observó en esta muestra que la coloración predominante es la del yeso también se denota que al hidratarse la mezcla su compresión manual es más fácil, sin embargo, al momento de retirar el molde la mitad de la muestra se desmoronó; en la fila N° 5 se comprimió la mezcla hidratada de tierra y cemento en proporción de 1:1, en esta muestra se percibe el color predominante del cemento, en cuanto a la compresión puede notarse que la mezcla no sufrió alteraciones al momento de retirarse el molde, lo que se observó fue inestabilidad de la muestra.

Figura 84 Test de Carazas

Al finalizar el test de Carazas se procesaron los datos en una ficha de observación de los cuales se pudo concluir que la mejor tierra para la construcción de los muros de tapial pigmentados con óxidos ferrosos es de la muestra de tierra N°02 (TT-02) de color amarillo; basando en factores de dureza, agrietamiento y absorción de humedad.

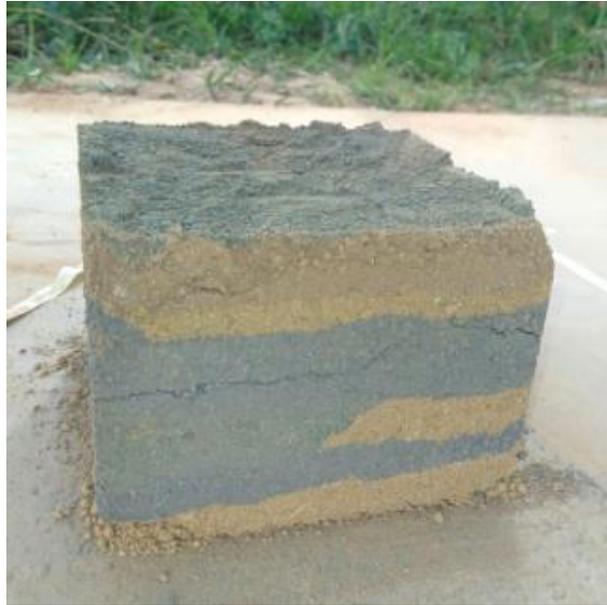
separa dos porciones de tierra en una de ellas se mezcló la tierra con el óxido ferroso de color celeste, de lo que se observó que la tierra requería de una cantidad generosa de pigmento para poder denotar el color.

Figura 85 Prueba de pigmentación color celeste

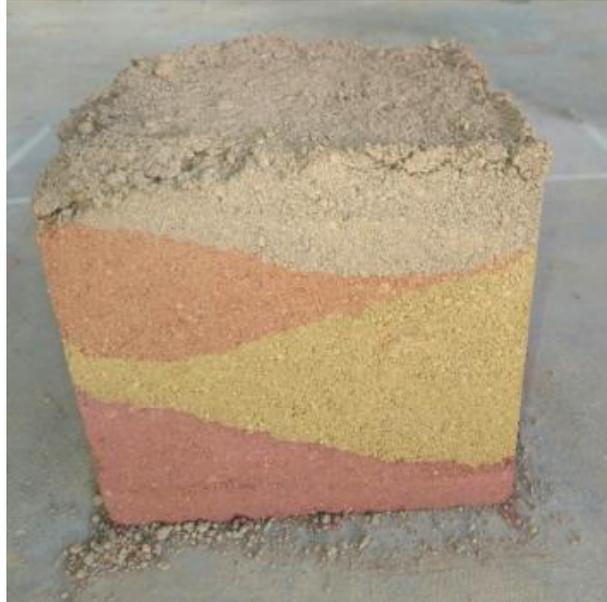
La segunda prueba de pigmentación se realizó con el color rojo y amarillo, en este caso se separaron cuatro porciones de tierra en una de ellas se mezcló la tierra con el óxido ferroso de color rojo, en otra con el color amarillo, en otra se mezclaron los colores para formar el color naranja y este se mezcló también con la tierra, de todas estas mezclas se observó que la tierra requería de una cantidad generosa de pigmento de color amarillo para poder notarse, sin embargo, se observa que este color realza la naturalidad de la tierra, a su vez con el color rojo se observó que no requería de mucho pigmento para notarse el color, lo mismo pudo observarse con el color naranja, de estos dos últimos pigmentos se observó que el pigmento rojo altera mucho más la naturalidad de la tierra a comparación del pigmento naranja el cual realza la coloración natural de la tierra y realza la muestra.

Figura 86 Prueba de pigmentación color rojo y amarillo

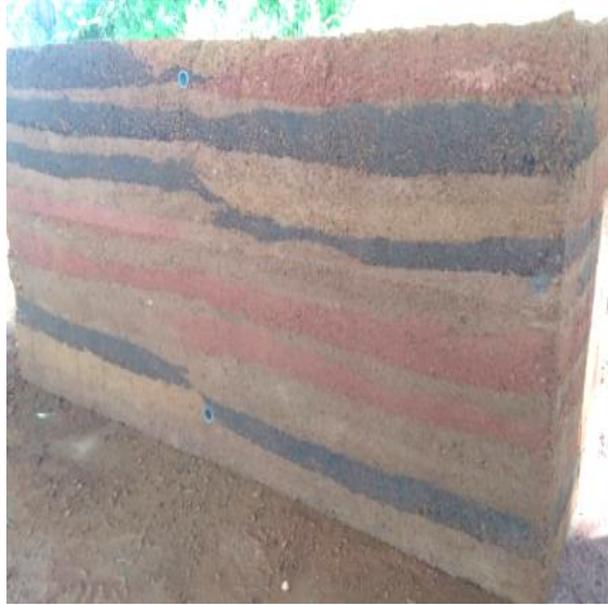
La tercera prueba de pigmentación se realizó con el color negro, en este caso se separaron dos porciones de tierra en una de ellas se mezcló la tierra con el óxido ferroso de color negro, de la mezcla se observó que la tierra requería de una cantidad de pigmento mucho menor a las anteriores muestras para poder notarse, también se observó que este color es predominante ante los demás, con este color la tierra pierde un poco de su naturalidad, pero sin duda alcanza más protagonismo.

Figura 87 Prueba de pigmentación color negro
