Escuela Académico Profesional de Arquitectura

Tesis

**Uso de óxidos ferrosos como pigmento en muros de  
tapial expuesto y su influencia en el costo de obra  
para la construcción de viviendas rurales del  
Anexo de Cotay, distrito de Huancavelica - 2017**

Huancayo, 2018

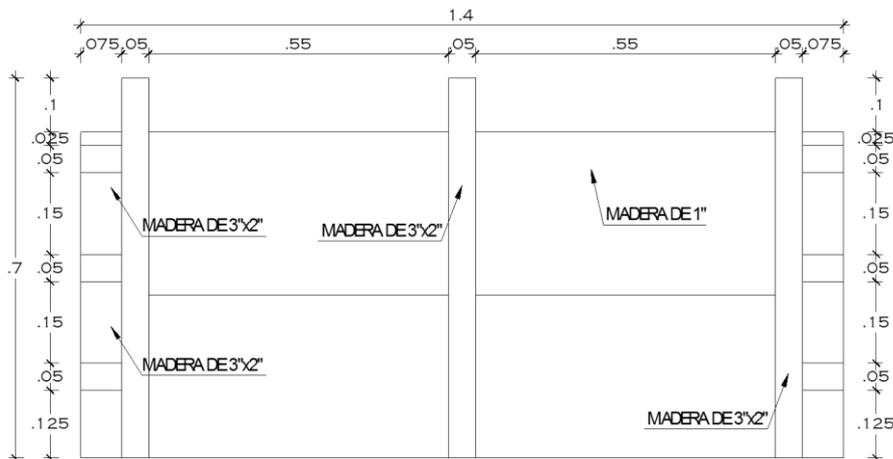
En primer lugar, se realizó el plano del molde que posteriormente se mandaría a preparar, el diseño de molde debía cumplir con las siguientes características, ser fijo al momento de armarse, pesado para mantenerse firme y también desmontable; por esto se diseñó un molde a base de madera seca de 1" con refuerzos verticales y horizontales de 3"x2"; la parte longitudinal posee en total 1.40m con 3 refuerzos verticales, el refuerzo del medio debe poseer agujeros en la parte superior y en la parte inferior para

que pueda pasar una varilla roscada de  $\frac{1}{2}$ ", a su vez debe poseer uñas de 2"x2" en los cantos para poder unirse fijamente a la tapa; las tapas deben tener tres refuerzos horizontales los cuales deben tener agujeros en los cantos para pasar pernos de  $\frac{1}{2}$ " para que de esta manera pueda acoplarse fijamente con la parte longitudinal, la tapa debe cumplir con los 40 cm de ancho en la parte interior del molde. Todos los pernos deben poseer washas metálicas para proteger la madera, los ajustes serán con roscas mariposa para facilitar el ajuste y desajuste.

Figura 88 Vista lateral 1 de molde

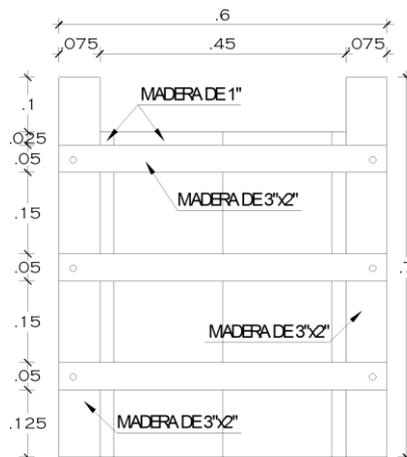
Figura 89 Vista lateral 2 de molde

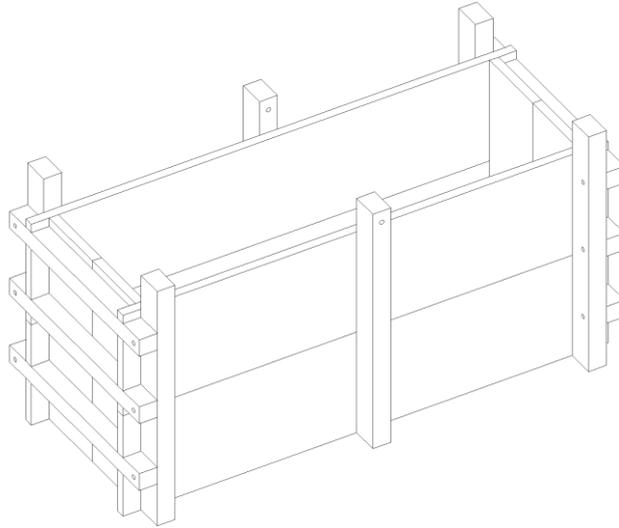
Figura 90 Vista isométrica de molde

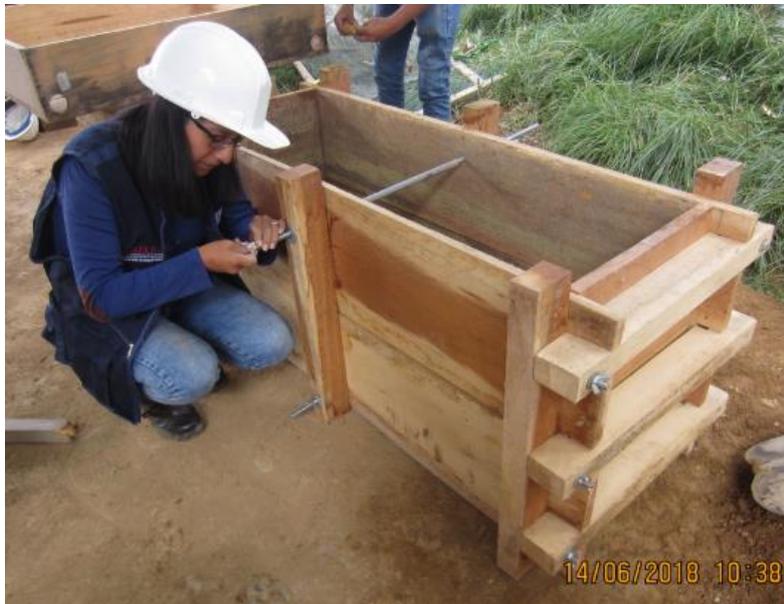
Una vez hecho el molde se procedió a armarse fijando los lados con los pernos y las washas antes de ajustar bien las roscas mariposa, para cada varilla roscada del centro se le colocaron un tubo de pvc de  $\frac{1}{2}$ " para poder quitar fácilmente la varilla una vez culminada la muestra.

Figura 91 Armado de molde

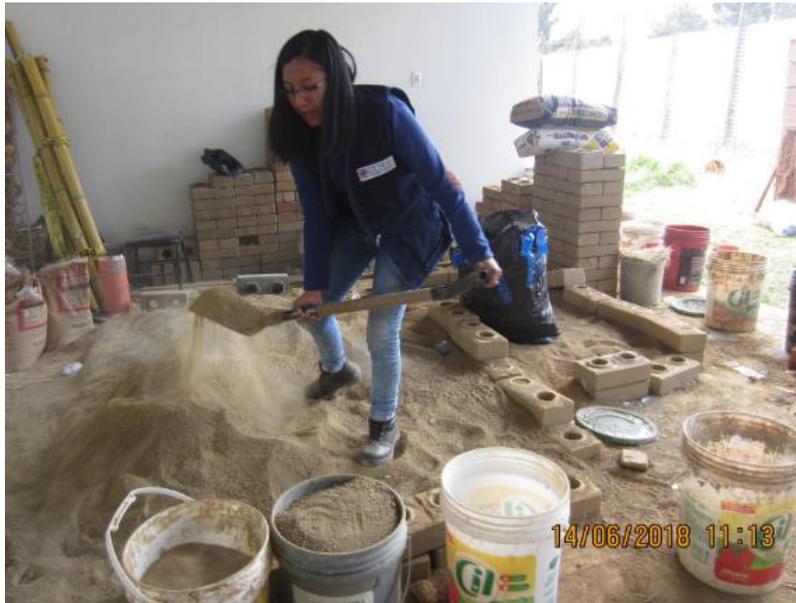
Teniendo el molde armado se hizo el traslado de la tierra a utilizar, con el uso de una lampa se llenaron baldes de 20 litros para que de esta manera se pueda tener un volumen fijo para poder calcular al final cuantos baldes de tierra entrarían en cada muestra de 1.20 m x 0.40 m x 0.60 m; durante el proceso de elaboración de la muestra se continuaron trasladando baldes llenos de tierra según el volumen que se requería, siempre llenando una unidad entera del balde.

Figura 92 Traslado de tierra

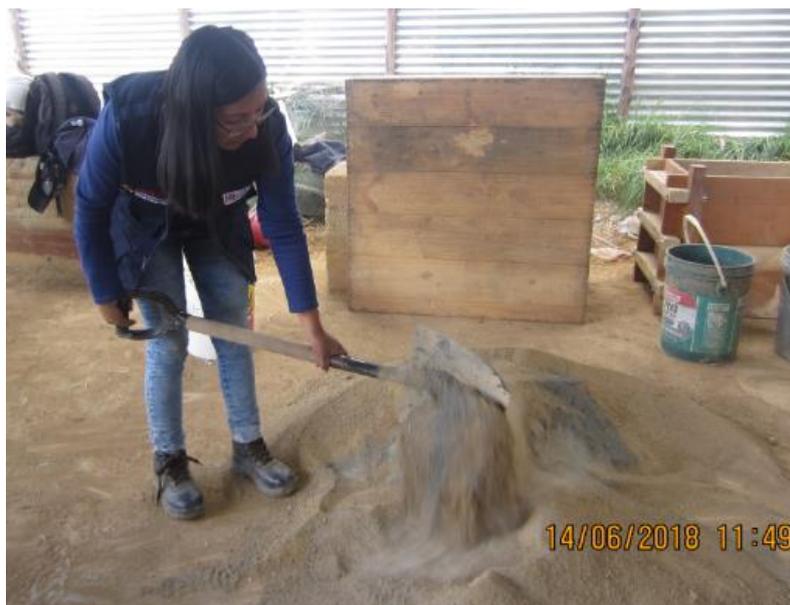
De la misma manera que se trasladó la tierra se hizo con el cemento, de esta manera se pudo establecer la proporción exacta de los dos elementos, para el molde entero se mezcló en total 12 baldes de tierra con 3 baldes de cemento. Con una lampa se trata de mezclar los dos elementos hasta obtener un color homogéneo que nos indique que los elementos están bien mezclados.

Figura 93 mezcla de tierra y cemento

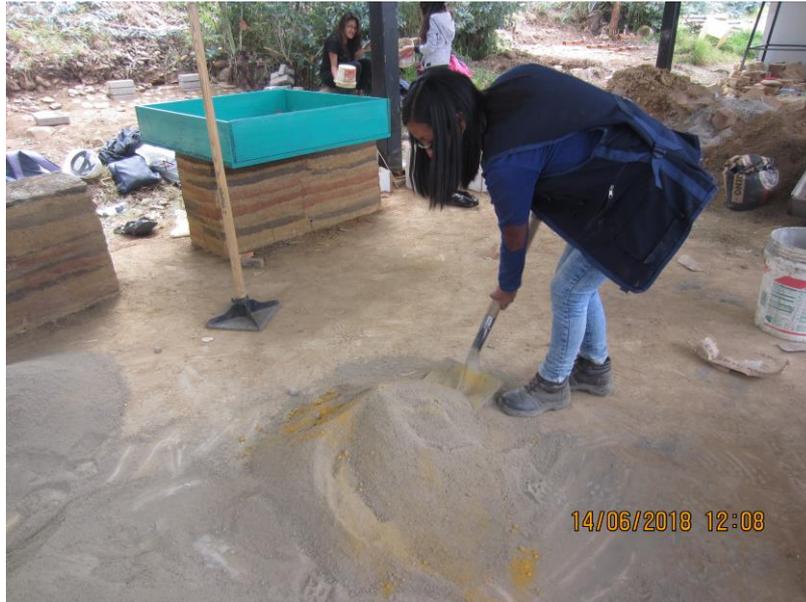
Una vez obtenida la mezcla homogénea entre la tierra y el cemento se separan 2 baldes de mezcla en dos lados diferentes, 1 a cada lado, esto se realiza para adicionar el pigmento de óxido ferroso a la mezcla, cada balde de mezcla requiere de 1 bolsa de 1 kg de óxido ferroso; una vez añadido el pigmento nuevamente se mezclan los elementos hasta obtener una combinación homogénea con la adición del óxido ferroso de color amarillo y el de color rojo; durante esta mezcla se pudo observar que el pigmento amarillo se veía envuelto por el cemento, de modo diferente sucedió con el color rojo, el cual predominó desde el principio.

Figura 94 Mezcla de tierra, cemento y ocre amarillo

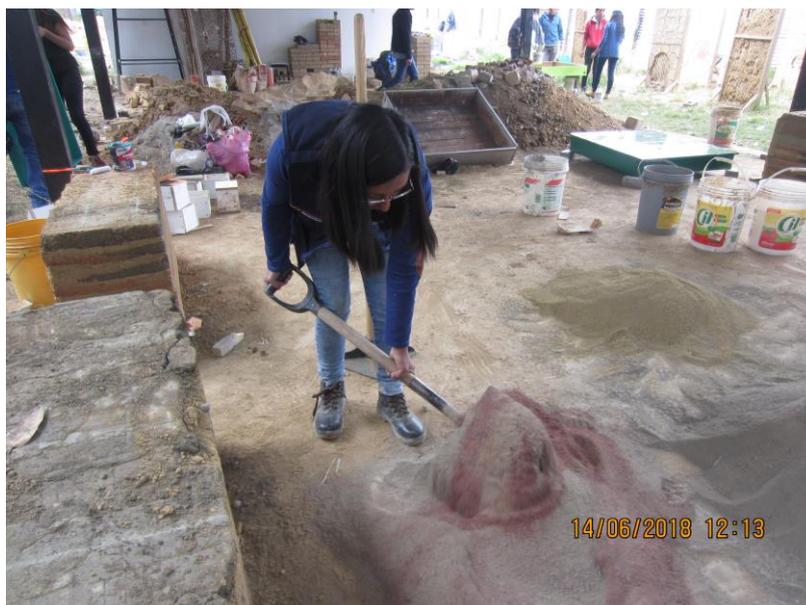
Figura 95 Mezcla de tierra, cemento y ocre rojo

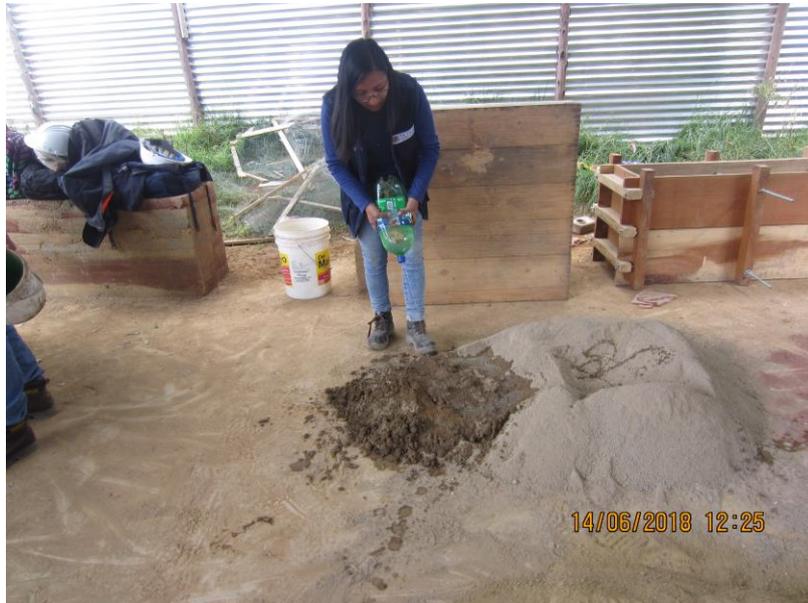
Obteniendo las mezclas homogéneas de los tres grupos, se procede a hidratar las mismas, el agua debe añadirse en forma de roceo para lo que se utilizó una botella y se le hizo agujeros a la tapa para verter el agua

paulatinamente, de esta manera nos aseguramos de que no se formen grumos en nuestra mezcla.

Figura 96 Mezcla de tierra, cemento y ocre amarillo

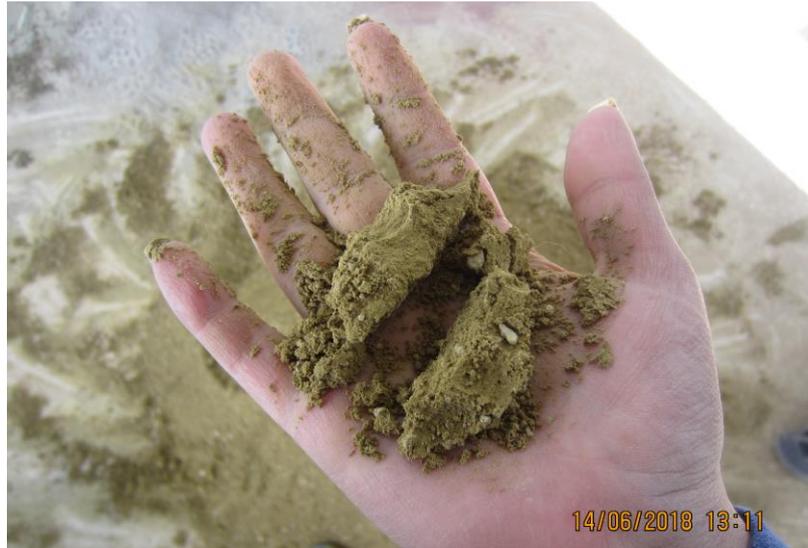
Durante la hidratación se va realizando paulatinamente la prueba del puño para asegurarnos de que la mezcla este correctamente hidratada, para esto debemos coger una porción de tierra con la mano, apretarla y al estirar la palma esta porción de tierra debe partirse aproximadamente en dos partes iguales, en la siguiente imagen se muestra la prueba del puño realizada durante el proceso de construcción de la muestra.

Figura 97 Prueba de puño para hidratación correcta  
Fuente: Elaboración Propia

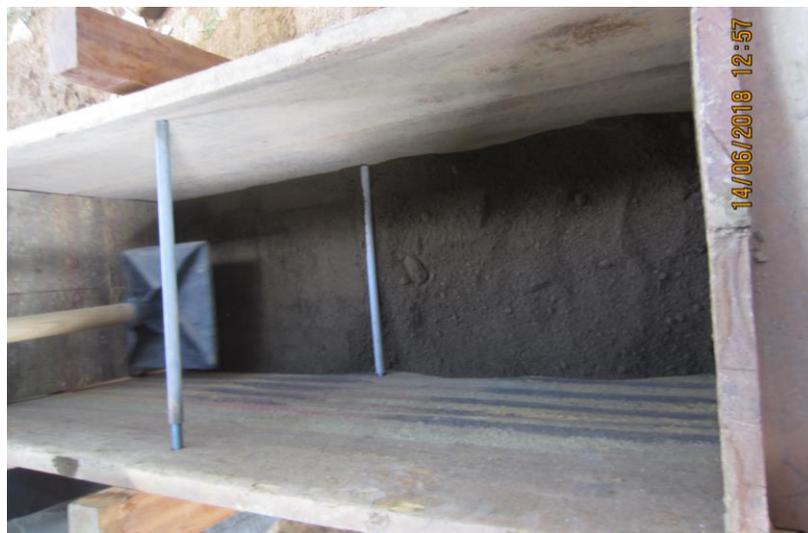
Una vez obtenidas las mezclas correctamente hidratadas se procede a poner la primera capa de tierra en el molde, esta capa debe ser de aproximadamente 10 cm para apisonarla, el pisón que se utilizó es de 10"x10" de 10 kg de peso, para que pueda ser manejable y a la vez ingresar con facilidad al molde de tapial.

Figura 98 Primera capa de mezcla  
Fuente: Elaboración Propia

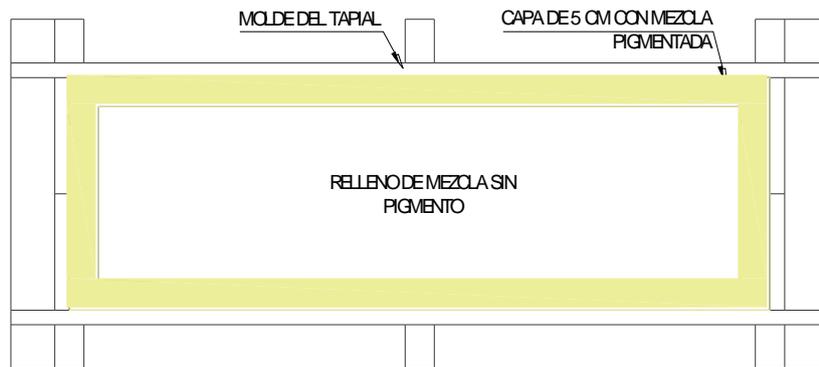
Para obtener el matiz de color se adicionan las mezclas con pigmento solo en los bordes visibles del molde, esa capa es de aproximadamente 5 cm, teniendo en cuenta las mezclas se va agregando las mismas según el matiz de coloración que se desea, de esta manera se va apisonando cada capa de 10 cm hasta rellenar todo el molde.

Figura 99 Ubicación de mezcla pigmentada

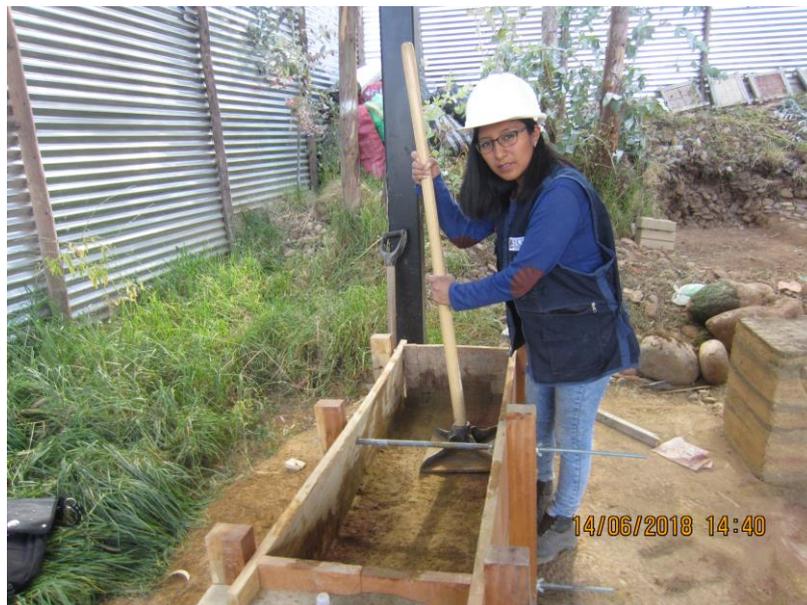
Figura 100 Apisonado de tierra en capas de 10 cm

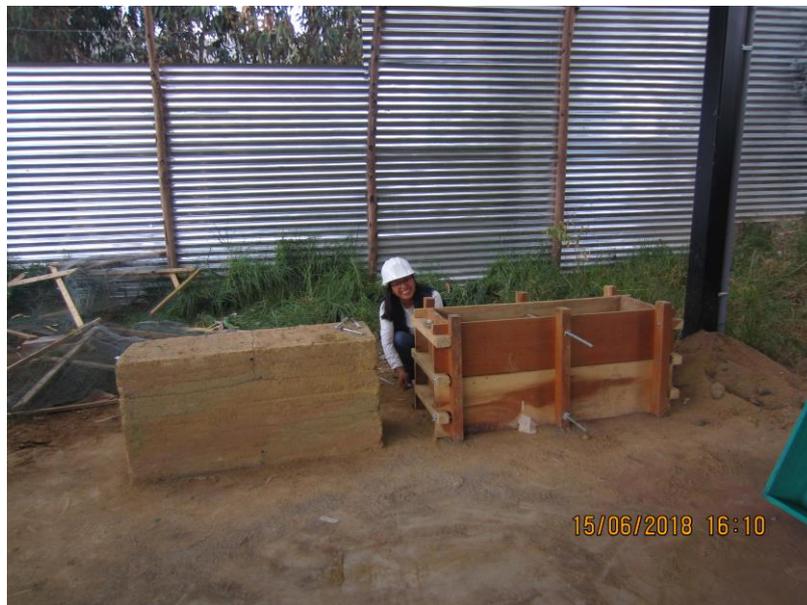
Una vez culminado el apisonado de los 60 cm de altura de la muestra se podría desencofrar sin ninguna dificultad, sin embargo, por tema de seguridad del estudio se decidió dejar la muestra con el molde puesto aproximadamente 24 horas. Habiendo culminado este tiempo se procedió a desencofrar el molde. Para el desencofrado se debe tener en cuenta que se tiene que aflojar poco a poco todos los pernos; luego quitar las dos varillas roscadas centrales primero para esto solo se debe jalar por un lado las varilla, estas saldrán con facilidad debido ya que se colocó un tubo de pvc protegiendo las varillas para que no se atraquen en la muestra; después debe quitarse los lados longitudinales tirándolos para el exterior para así no dañar la muestra; por último se quitan las tapas del molde, al ser estas las más pequeñas se quedaran paradas con facilidad.

Figura 101 Desencofrado de muestra

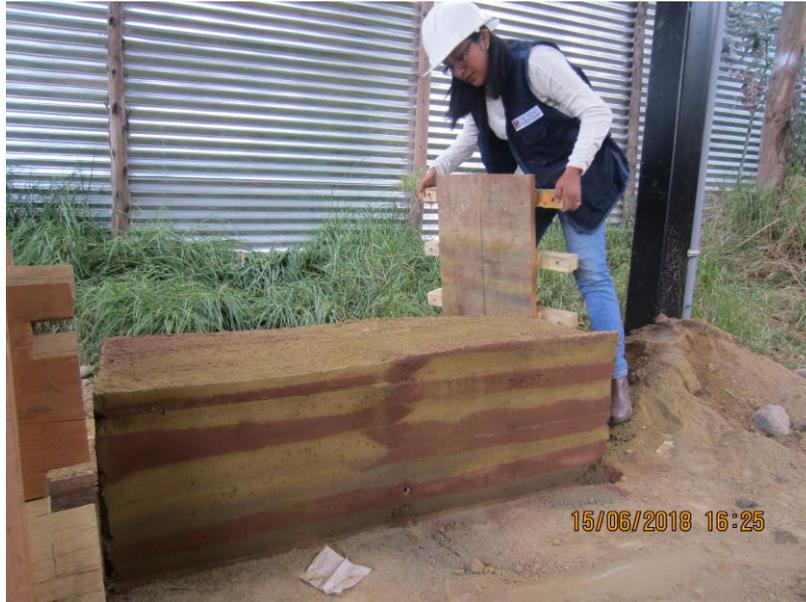
Figura 102 Última parte del desencofrado

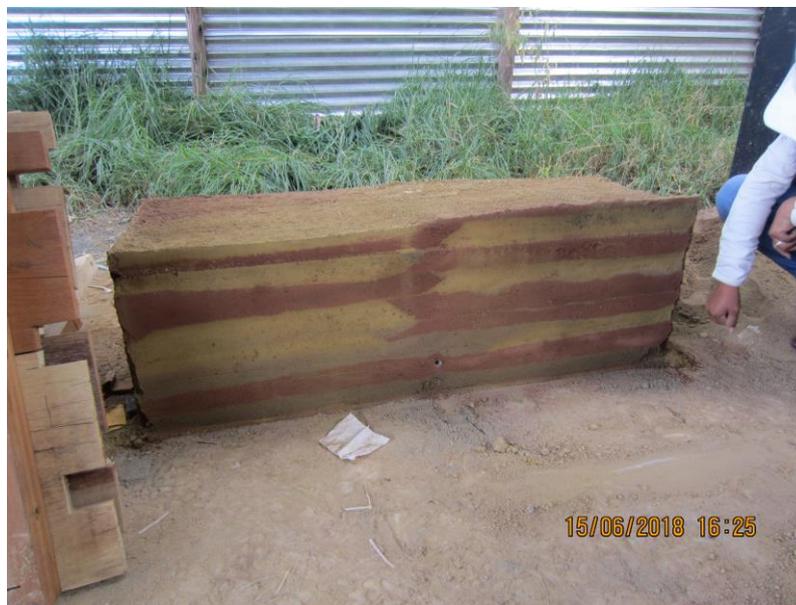
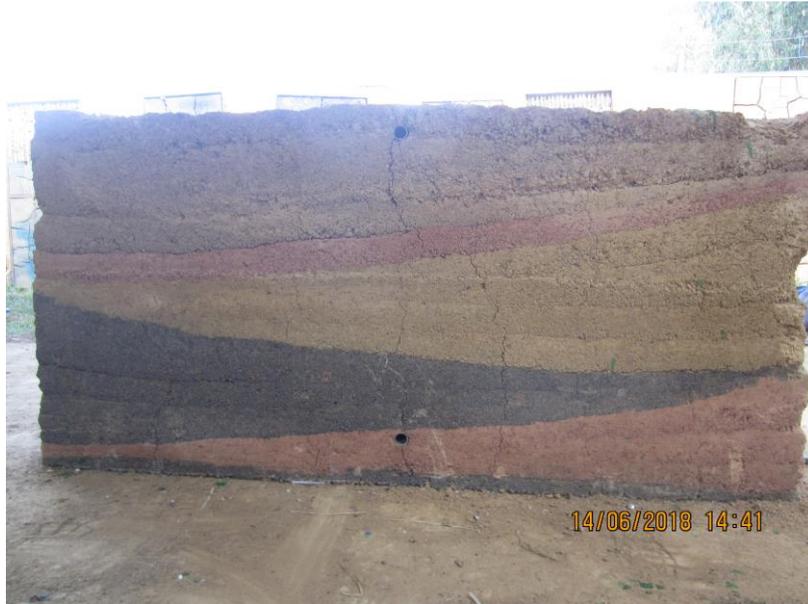
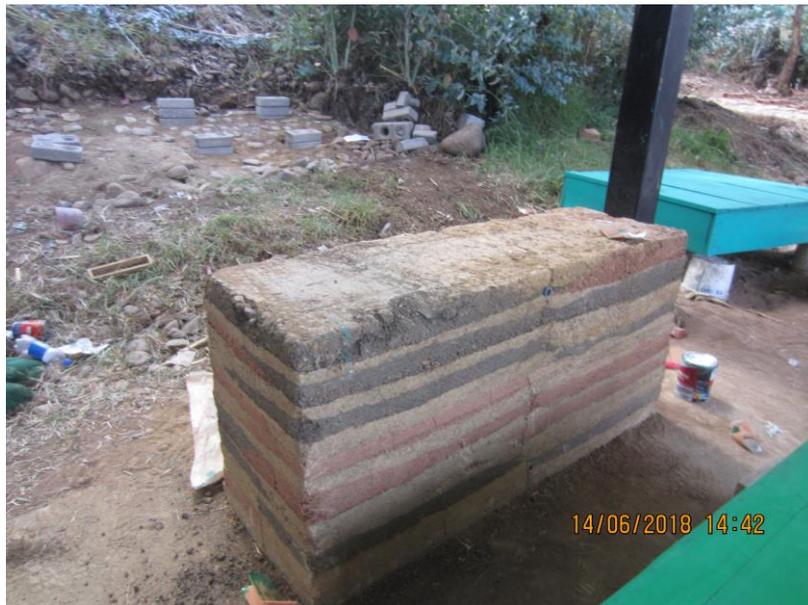
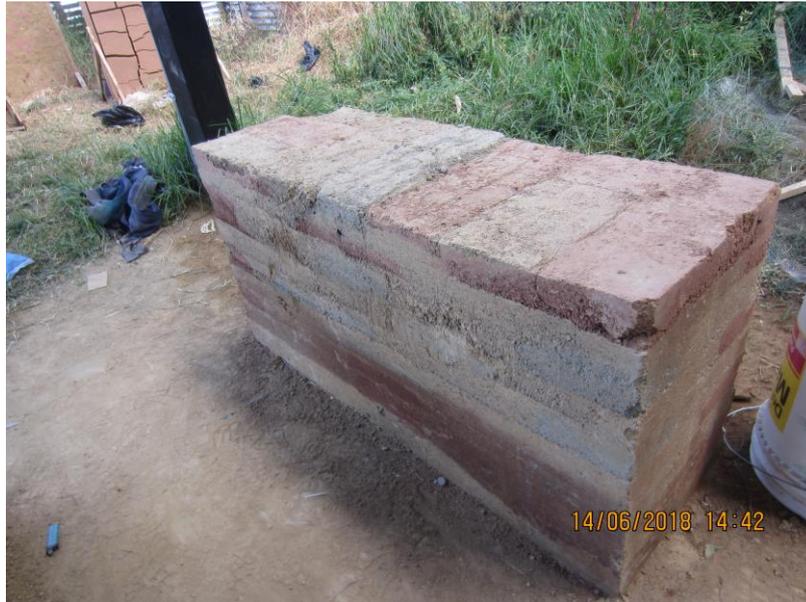
Para el tema de estudio se realizaron varias muestras para poder observar los matices que se pueden lograr con los pigmentos, estos matices varían en cuanto a forma y color.

Figura 103 Matices de color en muestra 1

Figura 104 Matices de color en muestra 2  
Fuente: Elaboración Propia

Figura 105 Matices de color en muestra 3  
Fuente: Elaboración Propia

Figura 106 Matices de color en muestra 4

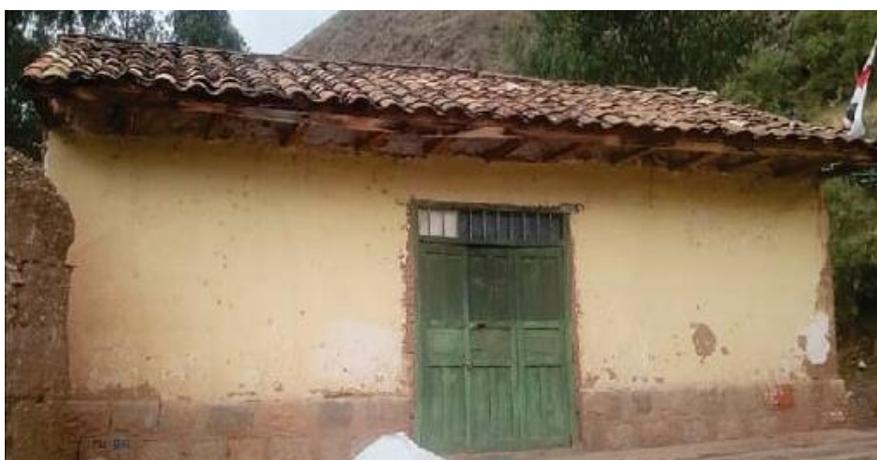
Figura 107 Vivienda N° 11 estado actual

Dentro de este punto se valora la estética de acuerdo a una percepción personal, algunos dudan de la relevancia del color en los proyectos de arquitectura, sin embargo, la coloración de la fachada y del tejado dan la primera impresión. Dentro del diseño de vivienda con muros de tapial expuesto pigmentado con óxidos ferrosos hay una infinidad de colores y combinaciones y para poder apreciar este punto se realizó un montaje de las viviendas existentes y de cómo serían si hubieran sido construidas con muros de tapial expuesto pigmentado con óxidos ferrosos.

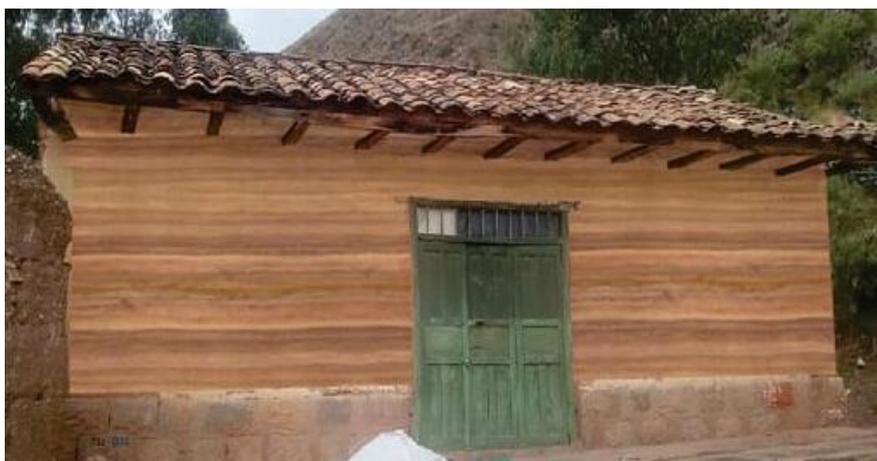
Figura 108 Vivienda N° 11 tratamiento con óxidos ferrosos

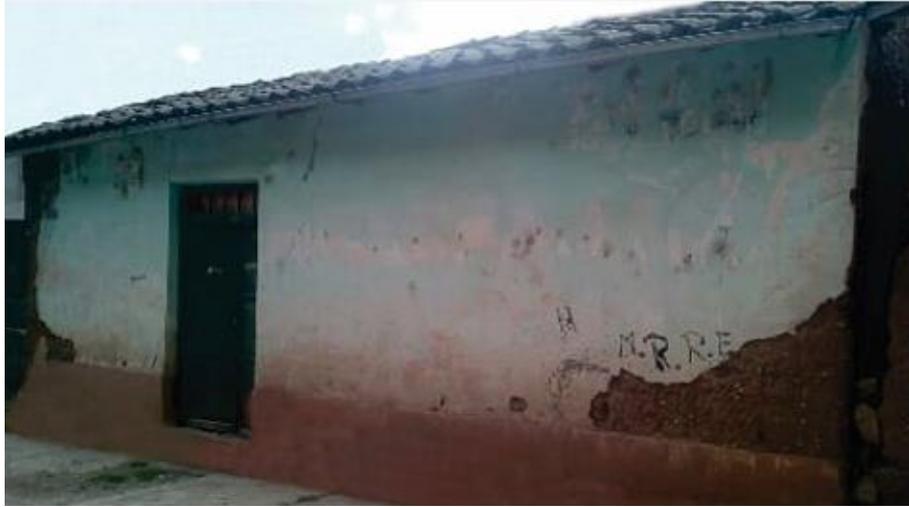
Figura 109 Vivienda N° 13 estado actual

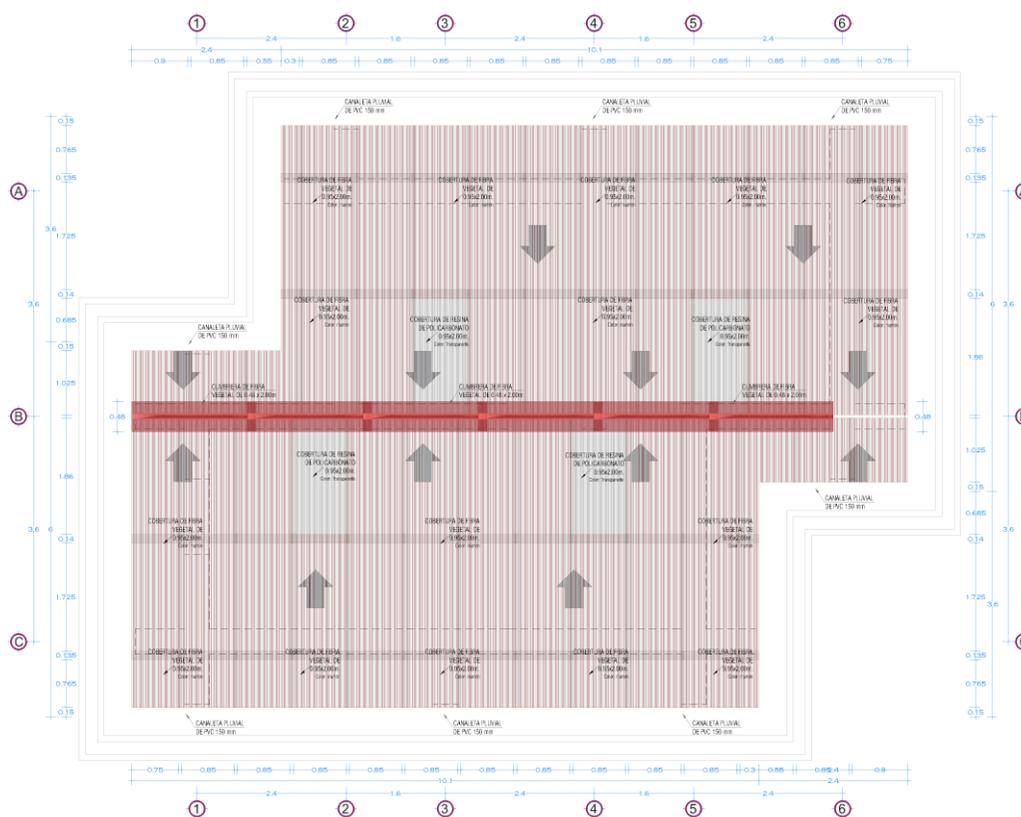
DETALLE TECHO DE FIBRA VEGETAL ESC: 1/50

Para la estructura del techo se propuso diagonales de madera tornillo de 3" x 2", estas diagonales se distribuyeron sobre las terminaciones de los muros y entre ellos, sobre estas diagonales se montan las correas de madera tornillo de 2" x 1", estas correas se distribuyeron de entre 0.175 m y 0.40 m para que la cubierta pueda anclarse fijamente.

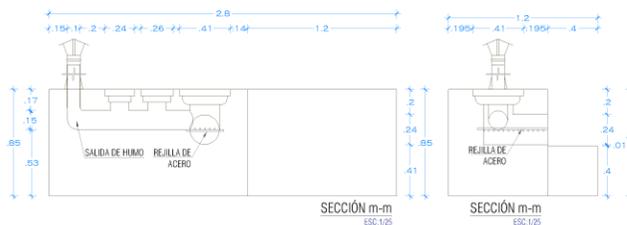
SECCIÓN m-m ESC: 1/25

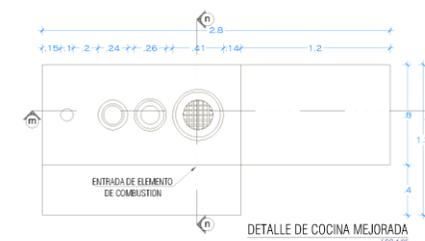
DETALLE DE COCINA MEJORADA ESC: 1/25

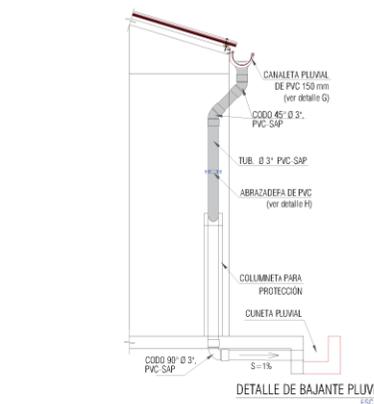
DETALLE DE BAJANTE PLUVIAL ESC: 1/25

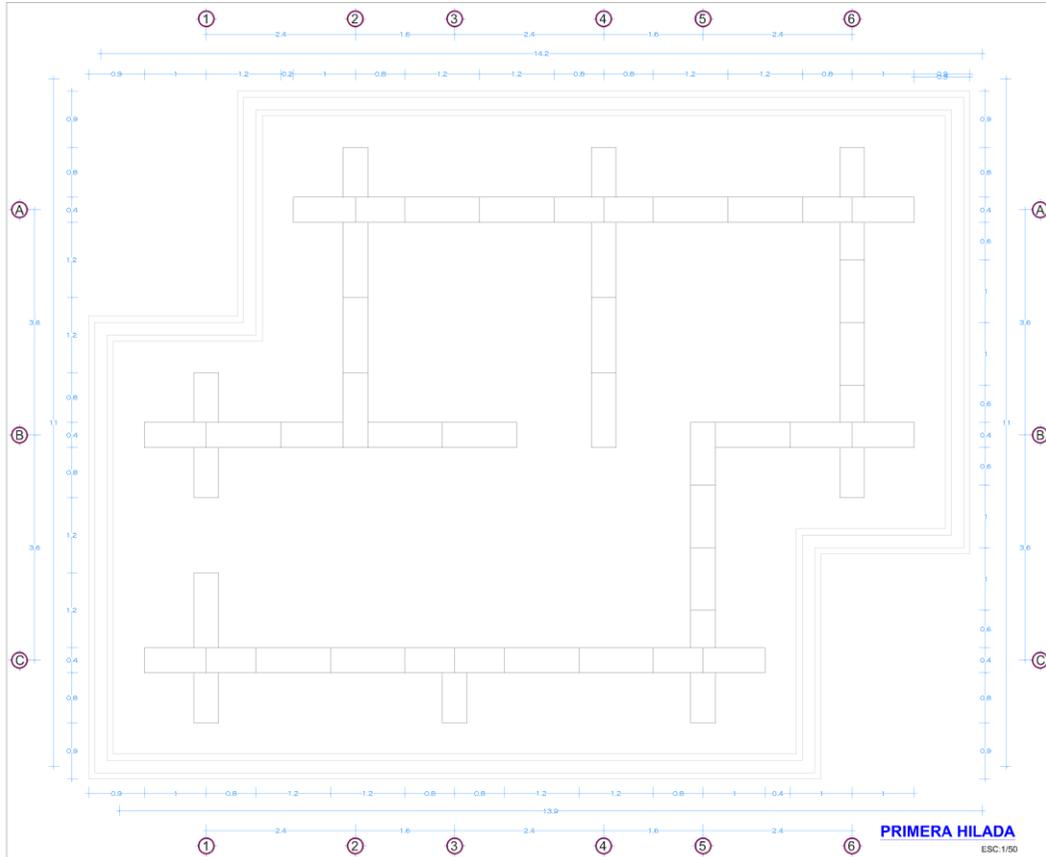
PRIMERA HILADA  
ESC: 1/50

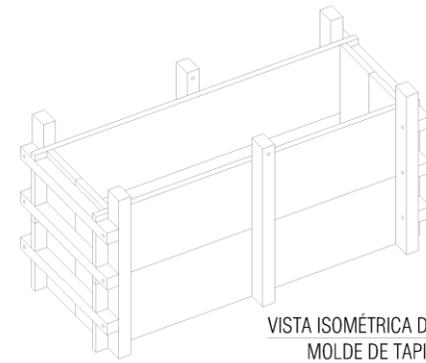
VISTA ISOMÉTRICA DE  
MOLDE DE TAPIA

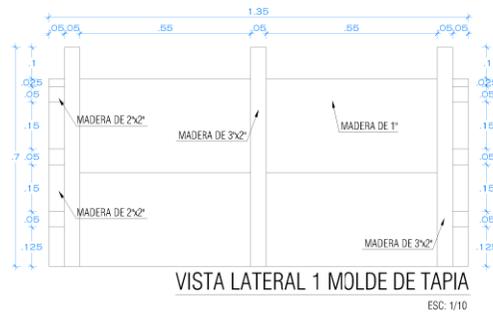
VISTA LATERAL 1 MOLDE DE TAPIA  
ESC: 1/10

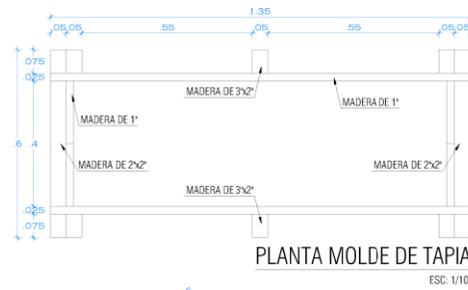
PLANTA MOLDE DE TAPIA  
ESC: 1/10

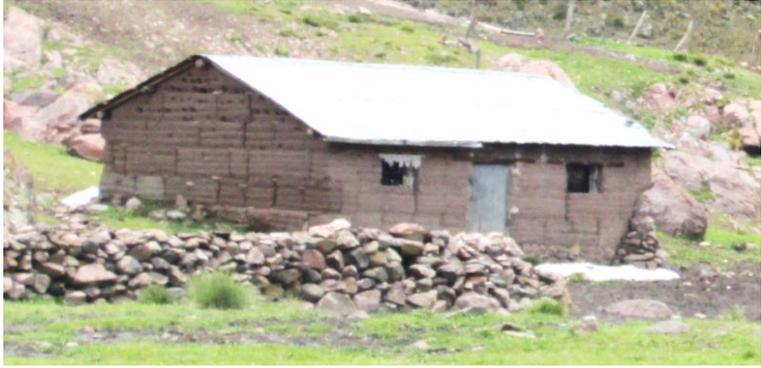
VR - 01		Ficha de Observación: viviendas del anexo de Cotay

<b>UBICACIÓN DE LA VIVIENDA</b>					
Coordenada Este		468895.86			
Coordenada Norte		8582523.05			
Altitud (msnm)		4294 msnm			
Orientación de la Fachada		Este			
<b>DATOS CUANTITATIVOS</b>					
Número de Pisos		1			
Altura de la Edificación		2.20 m			
Largo de la Edificación		7.00 m			
Ancho de la Edificación		5.00 m			
Área de la Edificación		35.00 m2			
Número de Ventanas		2 und			
Número de puertas		1 und			
<b>DATOS CUALITATIVOS</b>					
MUROS	MATERIAL	ESTADO		SOBRECIMIENTO	
	Adobe		Acabado	Concreto	
	Tapial	x	Pintado	Piedra	x
	Ladrillo		Natural	x	Otros
	Otros			No cuenta	
TECHOS	MATERIAL		CARACTERÍSTICA		N° CAIDAS
	Ichu		Inclinado	x	1 CAIDA
	Teja		Plano		2 CAIDAS
	Calamina	x	Otros		3 CAIDAS
	Concreto				4 CAIDAS
	Otros			Otros	
VENTANA	MATERIAL		DIMENSIONES		CARACTERÍSTICA
			N°	ANCHO	ALTO
	Madera				
	Metal	x	2	0.70 m	0.70 m
	Vidrio				
	Otros

PUERTA	MATERIAL		DIMENSIONES		CARACTERÍSTICA
			N°	ANCHO	ALTO
	Madera				
	Metal	x	1	0.70 m	1.50 m
	Vidrio				
	Otros				
<b>SERVICIOS BÁSICOS</b>					
Agua	Desague	Luz	Cable	Teléfono	desague pluvial
					alumbrado publico
<b>ESTADO DE CONSERVACIÓN</b>					
Bueno		Regular		Malo	
				Especifica	
				x	
<b>DATOS DEL ENTORNO</b>					
Características del acceso					
Pavimento		Empedrado		trocha carrozable	
				camino de herradura	
				x	
Acceso					
Peatonal		Vehicular		Acémila	
		x		Otros	
observaciones					
No cuenta con servicios básicos

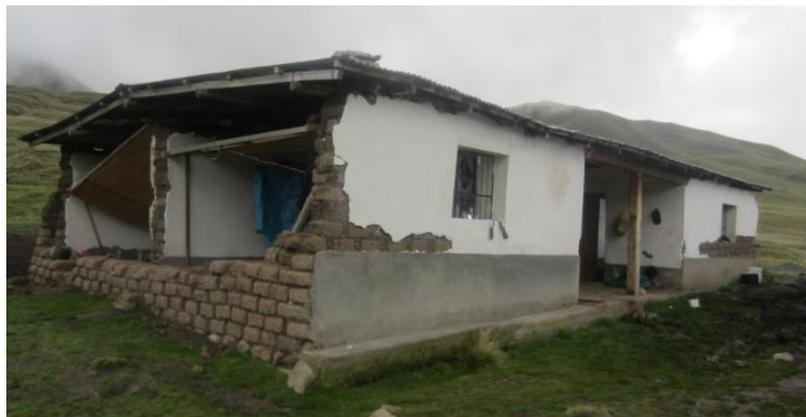
**VR - 02** Ficha de Observación: viviendas del anexo de Cotay

Coordenada Este	469692.2
Coordenada Norte	8584079
Altitud (msnm)	4307 msnm
Orientación de la Fachada	Sur - Oeste

Número de Pisos	1
Altura de la Edificación	2.80 m
Largo de la Edificación	8.30 m
Ancho de la Edificación	6.10 m
Área de la Edificación	50.63 m2
Número de Ventanas	5 und
Número de puertas	3 und

MUROS	MATERIAL		ESTADO		SOBRECIMIENTO	
	Adobe	x	Acabado	x	Concreto	
	Tapial		Pintado		Piedra	
	Ladrillo		Natural		Otros	
	Otros				No cuenta	x

TECHOS	MATERIAL		CARACTERÍSTICA		N° CAIDAS	
	Ichu		Inclinado	x	1 CAIDA	
Teja		Plano		2 CAIDAS	x	
Calamina	x	Otros		3 CAIDAS		
Concreto				4 CAIDAS		
Otros				Otros		
VENTANA	MATERIAL		DIMENSIONES			CARACTERÍSTICA
			N°	ANCHO	ALTO	
	Madera		5	0.80 m	0.80 m	
	Metal					
	Vidrio	x				
Otros						
PUERTA	MATERIAL		DIMENSIONES			CARACTERÍSTICA
			N°	ANCHO	ALTO	
	Madera	x	3	1.00 m	2.20 m	
	Metal					
	Vidrio					
Otros

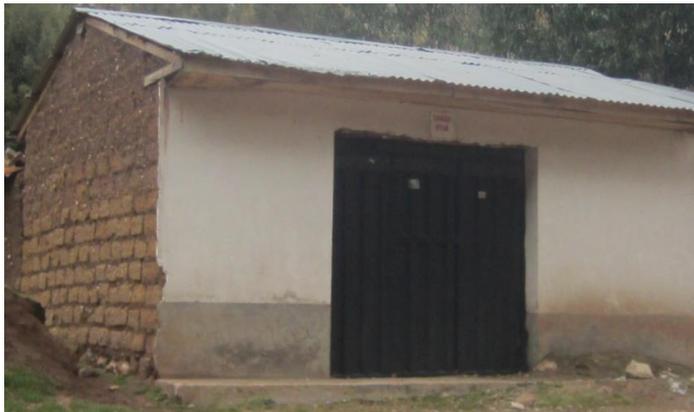
**VR - 03** Ficha de Observación: viviendas del anexo de Cotay

Coordenada Este	469691.09
Coordenada Norte	8584225.46
Altitud (msnm)	4308 msnm
Orientación de la Fachada	Sur - Oeste

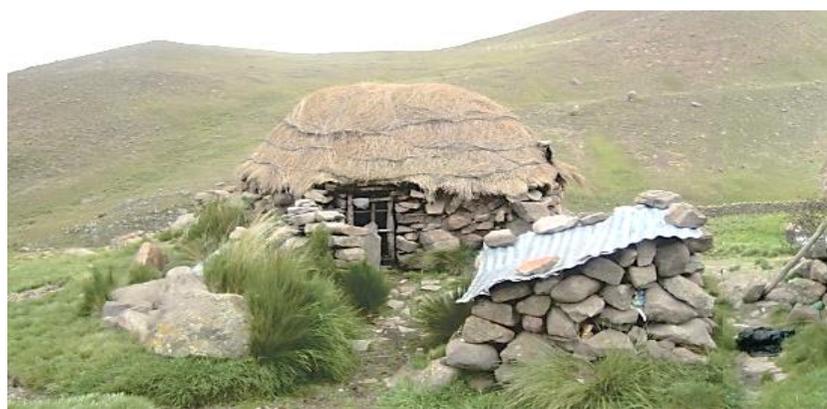
**VR - 04** Ficha de Observación: viviendas del anexo de Cotay

Coordenada Este	471305.47
Coordenada Norte	8584264.5
Altitud (msnm)	4516 msnm
Orientación de la Fachada	Sur

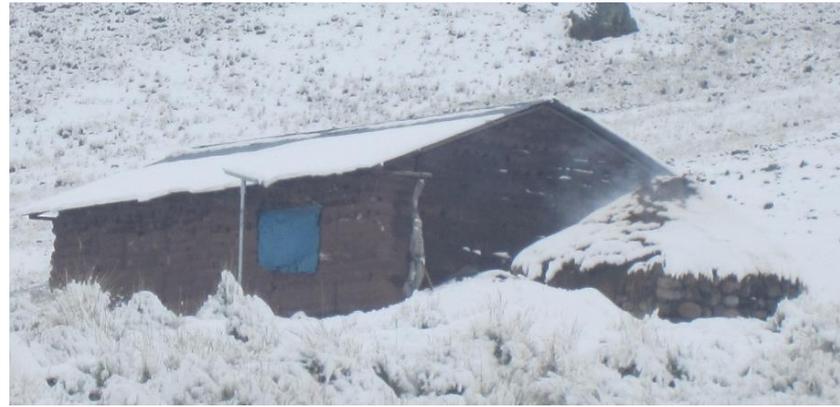
VR - 05

Coordenada Este	469816.00
Coordenada Norte	8583181.00
Altitud (msnm)	4350 m.s.n.m.
Orientación de la Fachada	Sur - Este

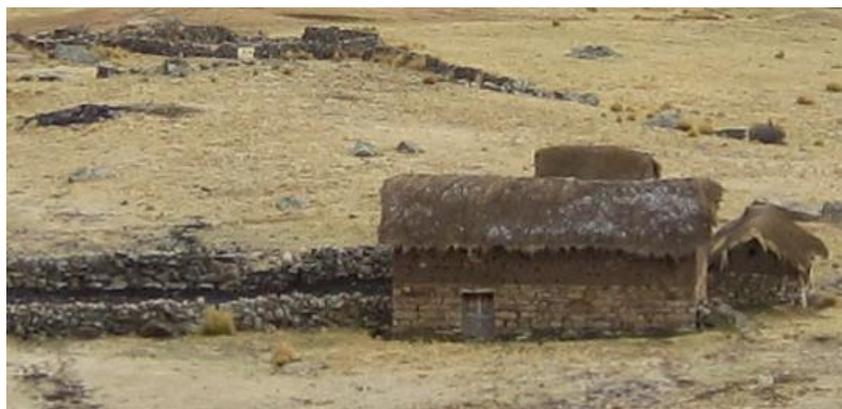
**VR - 06** Ficha de Observación: viviendas del anexo de Cotay

Coordenada Este	471953.00
Coordenada Norte	8584571.00
Altitud (msnm)	4561 m.s.n.m.
Orientación de la Fachada	Norte - Este

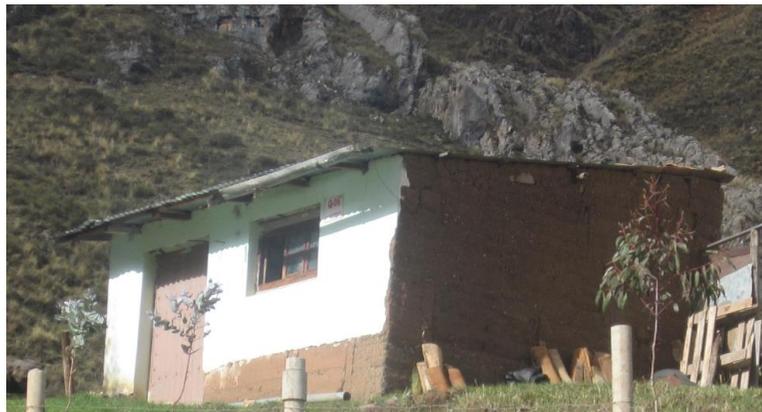
**VR - 07** Ficha de Observación: viviendas del anexo de Cotay

Coordenada Este	471916.00
Coordenada Norte	8584806.00
Altitud (msnm)	4596 m.s.n.m.
Orientación de la Fachada	Sur - Oeste

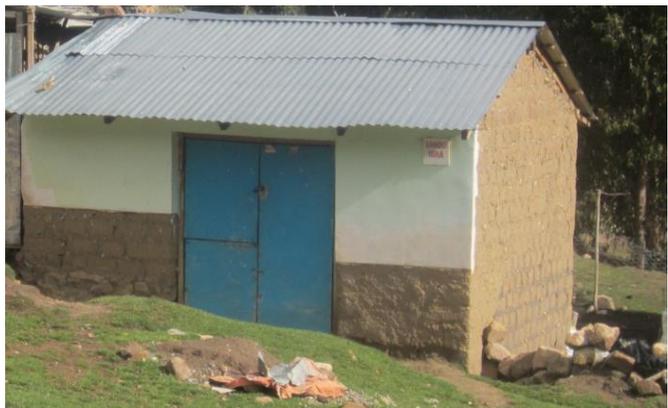
**VR - 08** Ficha de Observación: viviendas del anexo de Cotay

Coordenada Este	472651.00
Coordenada Norte	8584351.00
Altitud (msnm)	4574 m.s.n.m.
Orientación de la Fachada	Sur - Oeste

TECHOS	MATERIAL		CARACTERÍSTICA		N° CAIDAS	
	Ichu		Inclinado	x	1 CAIDA	
	Teja		Plano		2 CAIDAS	x
	Calamina	x	Otros		3 CAIDAS	
	Concreto				4 CAIDAS	
Otros				Otros		
VENTANA	MATERIAL		DIMENSIONES			CARACTERÍSTICA
			N°	ANCHO	ALTO	
	Madera					
	Metal	x	1	0.80 m	0.60 m	
	Vidrio					
Otros						
PUERTA	MATERIAL		DIMENSIONES			CARACTERÍSTICA
			N°	ANCHO	ALTO	
	Madera					
	Metal	x	1	1.00 m	1.80 m	
	Vidrio					
Otros						
SERVICIOS BÁSICOS						
Agua	Desague	Luz	Cable	Teléfono	desague pluvial	alumbrado publico
ESTADO DE CONSERVACIÓN						
Bueno		Regular		Malo		Especifica
x						
DATOS DEL ENTORNO						
Características del acceso						
Pavimento		Empedrado		Trocha carrozable		Camino de herradura
				x		x
Acceso						
Peatonal		Vehicular		Acémila		Otros
x		x		x		
observaciones						
No cuenta con servicios básicos						
El tiempo de caminata para acceder al lugar es de aproximadamente 2 hrs, y con acemila 2.10 hrs.

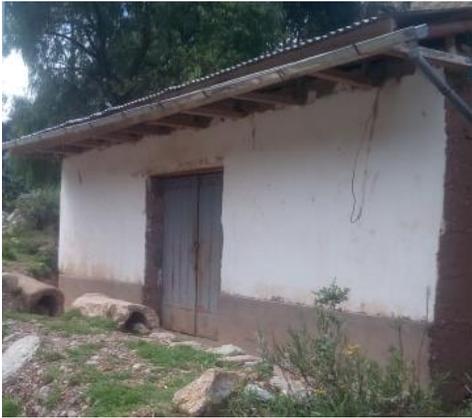
VR - 09		Ficha de Observación: viviendas del anexo de Cotay

UBICACIÓN DE LA VIVIENDA						
Coordenada Este		470055.00				
Coordenada Norte		8585199.00				
Altitud (msnm)		4282 m.s.n.m.				
Orientación de la Fachada		Norte - Oeste				
DATOS CUANTITATIVOS						
Número de Pisos		1				
Altura de la Edificación		2.30 m				
Largo de la Edificación		4.20 m				
Ancho de la Edificación		3.80 m				
Área de la Edificación		15.96 m2				
Número de Ventanas		1 und				
Número de puertas		1 und				
DATOS CUALITATIVOS						
MUROS	MATERIAL		ESTADO		SOBRECIMIENTO	
	Adobe		Acabado	x	Concreto	
	Tapial	x	A.+Pintado		Piedra	x
	Ladrillo		Natural		Otros	
	Otros				No cuenta

TECHOS	MATERIAL		CARACTERÍSTICA		N° CAIDAS	
	Ichu		Inclinado	x	1 CAIDA	
	Teja		Plano		2 CAIDAS	x
	Calamina	x	Otros		3 CAIDAS	
	Concreto				4 CAIDAS	
Otros				Otros		
VENTANA	MATERIAL		DIMENSIONES			CARACTERÍSTICA
			N°	ANCHO	ALTO	
	Madera	x	1	0.90 m	1.80 m	
	Metal					
	Vidrio					
Otros						
PUERTA	MATERIAL		DIMENSIONES			CARACTERÍSTICA
			N°	ANCHO	ALTO	
	Madera					
	Metal	x	1	1.80 m	2.00 m	
	Vidrio					
Otros						
SERVICIOS BÁSICOS						
Agua	Desague	Luz	Cable	Teléfono	desague pluvial	alumbrado publico
ESTADO DE CONSERVACIÓN						
Bueno		Regular		Malo		Especifica
		x				
DATOS DEL ENTORNO						
Características del acceso						
Pavimento		Empedrado		Trocha carrozable		Camino de herradura
				x		x
Acceso						
Peatonal		Vehicular		Acémila		Otros
x		x		x		
observaciones						
No cuenta con servicios básicos						
El tiempo de caminata para acceder al lugar es de aproximadamente 2 hrs, y con acemila 0.40 hrs.

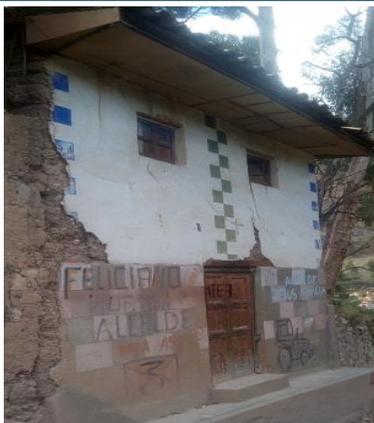
**VR - 010** Ficha de Observación: viviendas del anexo de Cotay

Coordenada Este	470373.00
Coordenada Norte	8585809.00
Altitud (msnm)	4373 m.s.n.m.
Orientación de la Fachada	Sur - Oeste

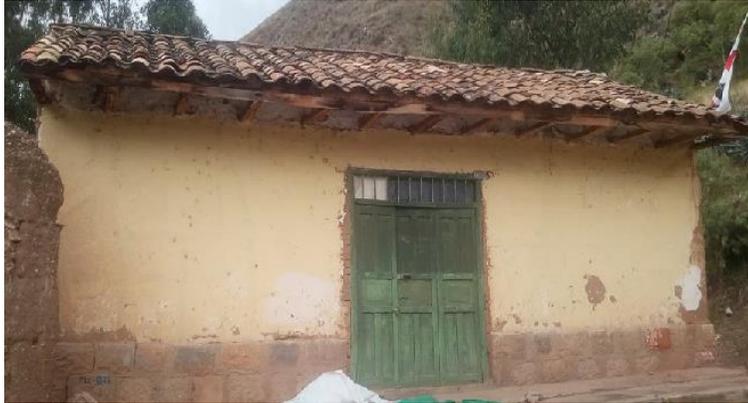
**VR - 011** Ficha de Observación: viviendas del anexo de Cotay

Coordenada Este	471021.00
Coordenada Norte	8586980.00
Altitud (msnm)	4611 m.s.n.m.
Orientación de la Fachada	Norte - Oeste

TECHOS	MATERIAL		CARACTERÍSTICA		N° CAIDAS	
	Ichu		Inclinado	x	1 CAIDA	
Teja	x	Plano		2 CAIDAS	x	
Calamina		Otros		3 CAIDAS		
Concreto				4 CAIDAS		
Otros				Otros		
VENTANA	MATERIAL		DIMENSIONES			CARACTERÍSTICA
			N°	ANCHO	ALTO	
Madera						Ventana de vidrio con marco Metalico
Metal	x	1	0.80 m	0.50 m		
Vidrio						
Otros						
PUERTA	MATERIAL		DIMENSIONES			CARACTERÍSTICA
			N°	ANCHO	ALTO	
Madera	x	1	1.40 m	1.80 m	Puerta de madera con marco de Madera	
Metal						
Vidrio						
Otros						
SERVICIOS BÁSICOS						
Agua	Desague	Luz	Cable	Teléfono	desague pluvial	alumbrado publico
ESTADO DE CONSERVACIÓN						
Bueno		Regular		Malo		Especifica
x						
DATOS DEL ENTORNO						
Características del acceso						
Pavimento		Empedrado		Trocha carrozable		Camino de herradura
x						
Acceso						
Peatonal		Vehicular		Acémila		Otros
x		x		x		
observaciones						
No cuenta con servicios básicos						
El tiempo de caminata para acceder al lugar es de aproximadamente 2 hrs, y con acemila 1.40 hrs.

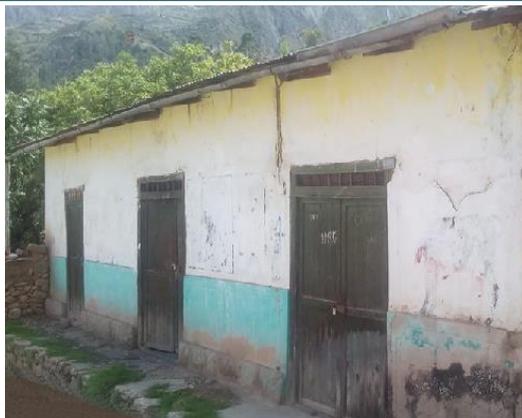
**VR - 012** Ficha de Observación: viviendas del anexo de Cotay

Coordenada Este	470456.00
Coordenada Norte	8587265.00
Altitud (msnm)	4548 m.s.n.m.
Orientación de la Fachada	Norte - Oeste

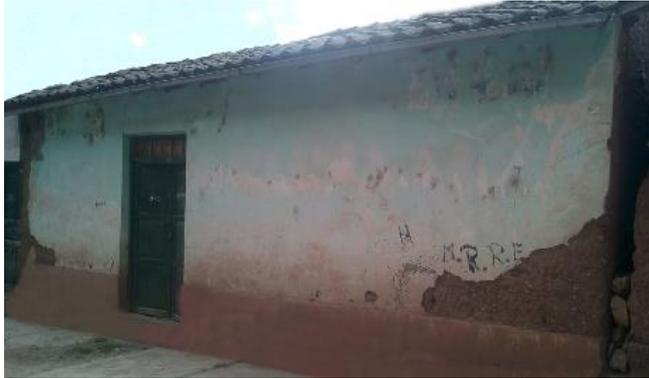
**VR - 013** Ficha de Observación: viviendas del anexo de Cotay

Coordenada Este	469561.00
Coordenada Norte	8586489.00
Altitud (msnm)	4302 m.s.n.m.
Orientación de la Fachada	Norte - Este

TECHOS	MATERIAL		CARACTERÍSTICA		N° CAIDAS	
	Ichu		Inclinado	x	1 CAIDA	x
	Teja	x	Plano		2 CAIDAS	
	Calamina		Otros		3 CAIDAS	
	Concreto				4 CAIDAS	
Otros				Otros		
VENTANA	MATERIAL		DIMENSIONES			CARACTERÍSTICA
			N°	ANCHO	ALTO	
	Madera					
	Metal					
	Vidrio					
Otros						
PUERTA	MATERIAL		DIMENSIONES			CARACTERÍSTICA
			N°	ANCHO	ALTO	
	Madera	x	1	1.40 m	2.00 m	
	Metal					
	Vidrio					
Otros						
SERVICIOS BÁSICOS						
Agua	Desague	Luz	Cable	Teléfono	desague pluvial	alumbrado publico
ESTADO DE CONSERVACIÓN						
Bueno		Regular		Malo		Especifica
				x		
DATOS DEL ENTORNO						
Características del acceso						
Pavimento		Empedrado		Trocha carrozable		Camino de herradura
				x		x
Acceso						
Peatonal		Vehicular		Acémila		Otros
x		x		x		
observaciones						
No cuenta con servicios básicos						
El tiempo de caminata para acceder al lugar es de aproximadamente 2 hrs, y con acemila 1.20 hrs.

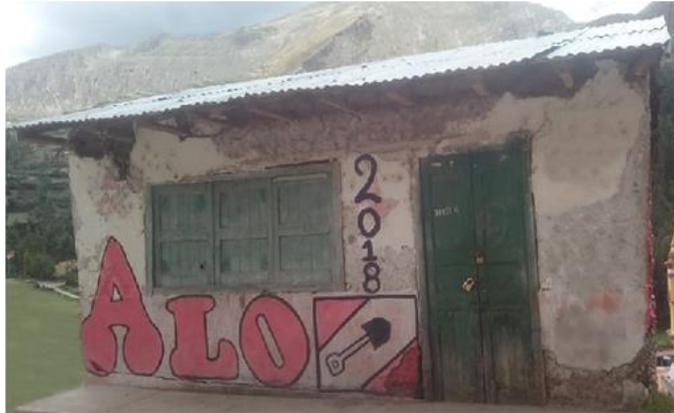
**VR - 014** Ficha de Observación: viviendas del anexo de Cotay

Coordenada Este	468560.00
Coordenada Norte	8586053.00
Altitud (msnm)	4383 m.s.n.m.
Orientación de la Fachada	Norte - Este

TECHOS	MATERIAL		CARACTERÍSTICA		N° CAIDAS	
	Ichu		Inclinado	x	1 CAIDA	
Teja		Plano		2 CAIDAS	x	
Calamina	x	Otros		3 CAIDAS		
Concreto				4 CAIDAS		
Otros				Otros		
VENTANA	MATERIAL		DIMENSIONES			CARACTERÍSTICA
			N°	ANCHO	ALTO	No cuenta con Ventana
	Madera	x	1	1.20 m	0.60 m	
	Metal					
	Vidrio					
Otros						
PUERTA	MATERIAL		DIMENSIONES			CARACTERÍSTICA
			N°	ANCHO	ALTO	Puerta de Calamina con marco de madera
	Madera	x	1	1.00 m	2.00 m	
	Metal					
	Vidrio					
Otros						
SERVICIOS BÁSICOS						
Agua	Desague	Luz	Cable	Teléfono	desague pluvial	alumbrado publico
ESTADO DE CONSERVACIÓN						
Bueno		Regular		Malo		Especifica
x						
DATOS DEL ENTORNO						
Características del acceso						
Pavimento		Empedrado		Trocha carrozable		Camino de herradura
x						
Acceso						
Peatonal		Vehicular		Acémila		Otros
x		x				
observaciones						
No cuenta con servicios básicos						
El tiempo de caminata para acceder al lugar es de aproximadamente 2:20 hrs

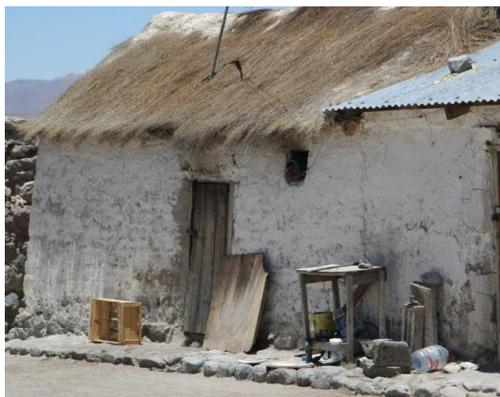
**VR - 015** Ficha de Observación: viviendas del anexo de Cotay

Coordenada Este	469036.00
Coordenada Norte	8584828.00
Altitud (msnm)	4371 m.s.n.m.
Orientación de la Fachada	Sur - Oeste

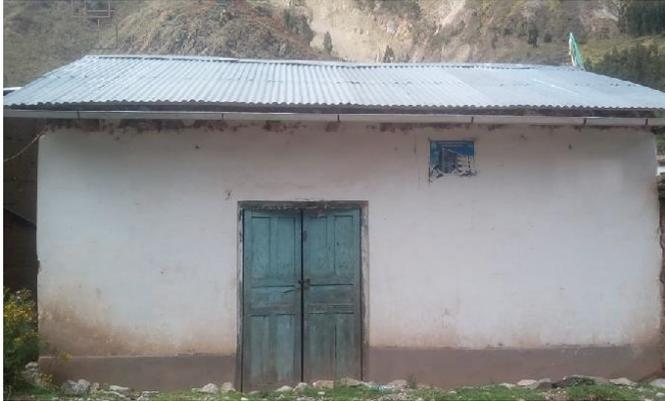
**VR - 016** Ficha de Observación: viviendas del anexo de Cotay

Coordenada Este	470063.00
Coordenada Norte	8589672.00
Altitud (msnm)	4375 m.s.n.m.
Orientación de la Fachada	Sur - Oeste

TECHOS	MATERIAL		CARACTERÍSTICA		N° CAIDAS	
	Ichu		Inclinado	x	1 CAIDA	
	Teja		Plano		2 CAIDAS	x
	Calamina	x	Otros		3 CAIDAS	
	Concreto				4 CAIDAS	
Otros				Otros		
VENTANA	MATERIAL		DIMENSIONES			CARACTERÍSTICA
			N°	ANCHO	ALTO	No cuenta con Ventana
	Madera					
	Metal					
	Vidrio					
Otros						
PUERTA	MATERIAL		DIMENSIONES			CARACTERÍSTICA
			N°	ANCHO	ALTO	Puerta de Madera con marco de madera
	Madera	x	1	1.20 m	1.50 m	
	Metal					
	Vidrio					
Otros						
SERVICIOS BÁSICOS						
Agua	Desague	Luz	Cable	Teléfono	desague pluvial	alumbrado publico
ESTADO DE CONSERVACIÓN						
Bueno		Regular		Malo		Especifica
		x				
DATOS DEL ENTORNO						
Características del acceso						
Pavimento		Empedrado		Trocha carrozable		Camino de herradura
				x		x
Acceso						
Peatonal		Vehicular		Acémila		Otros
x		x				
observaciones						
No cuenta con servicios básicos						
El tiempo de caminata para acceder al lugar es de aproximadamente 2:50 hrs

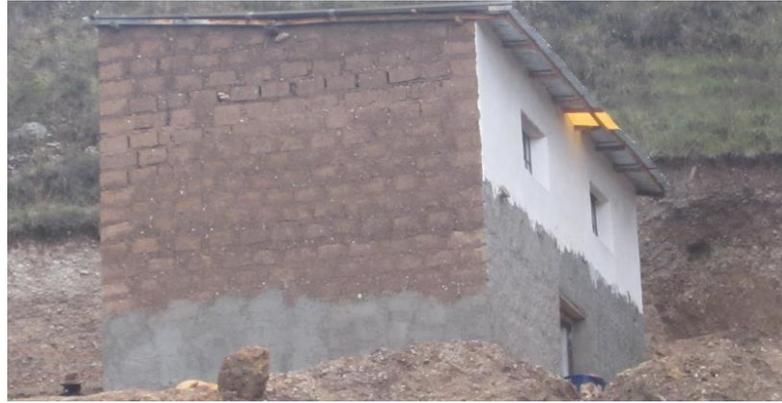
**VR - 017** Ficha de Observación: viviendas del anexo de Cotay

Coordenada Este	469276.00
Coordenada Norte	8588943.00
Altitud (msnm)	4314 m.s.n.m.
Orientación de la Fachada	Sur - Oeste
