Escuela Académico Profesional de Arquitectura

Tesis

**Uso de óxidos ferrosos como pigmento en muros de  
tapial expuesto y su influencia en el costo de obra  
para la construcción de viviendas rurales del  
Anexo de Cotay, distrito de Huancavelica - 2017**

Huancayo, 2018

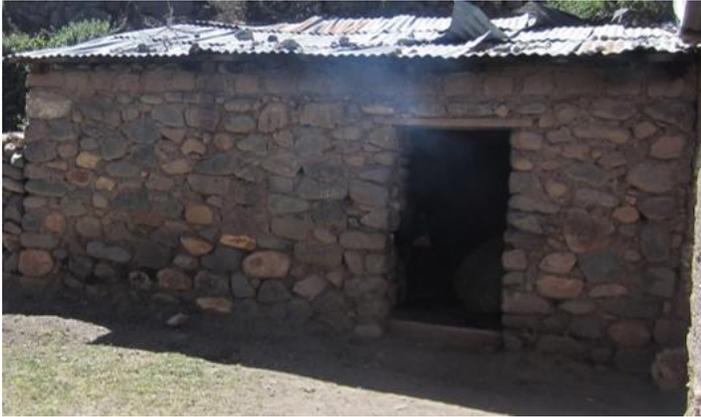
VR - 018

Coordenada Este	468753.00
Coordenada Norte	8589843.00
Altitud (msnm)	4246 m.s.n.m.
Orientación de la Fachada	Sur - Oeste

TECHOS	MATERIAL		CARACTERÍSTICA		N° CAIDAS	
	Ichu		Inclinado	x	1 CAIDA	x
	Teja		Plano		2 CAIDAS	
	Calamina	x	Otros		3 CAIDAS	
	Concreto				4 CAIDAS	
Otros				Otros		
VENTANA	MATERIAL		DIMENSIONES			CARACTERÍSTICA
			N°	ANCHO	ALTO	No cuenta con Ventana
	Madera					
	Metal					
	Vidrio					
Otros						
PUERTA	MATERIAL		DIMENSIONES			CARACTERÍSTICA
			N°	ANCHO	ALTO	Puerta de Madera con marco de madera
	Madera	x	1	0.85 m	1.85 m	
	Metal					
	Vidrio					
Otros						
SERVICIOS BÁSICOS						
Agua	Desague	Luz	Cable	Teléfono	desague pluvial	alumbrado publico
ESTADO DE CONSERVACIÓN						
Bueno		Regular		Malo		Especifica
		x				
DATOS DEL ENTORNO						
Características del acceso						
Pavimento		Empedrado		Trocha carrozable		Camino de herradura
				x		x
Acceso						
Peatonal		Vehicular		Acémila		Otros
x		x				
observaciones						
No cuenta con servicios básicos						
El tiempo de caminata para acceder al lugar es de aproximadamente 3:00 hrs

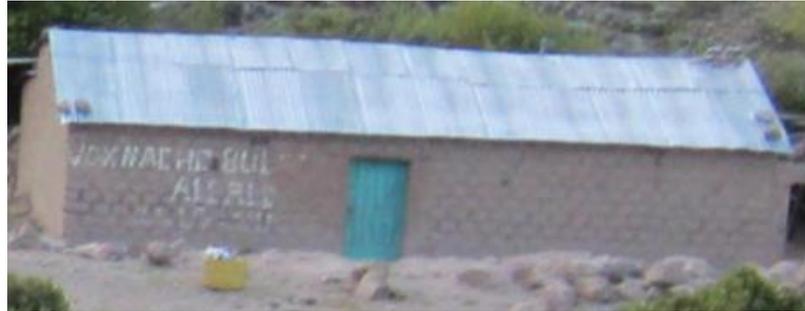
**VR - 019** Ficha de Observación: viviendas del anexo de Cotay

Coordenada Este	467149.00
Coordenada Norte	8589547.00
Altitud (msnm)	4379 m.s.n.m.
Orientación de la Fachada	Norte - Oeste

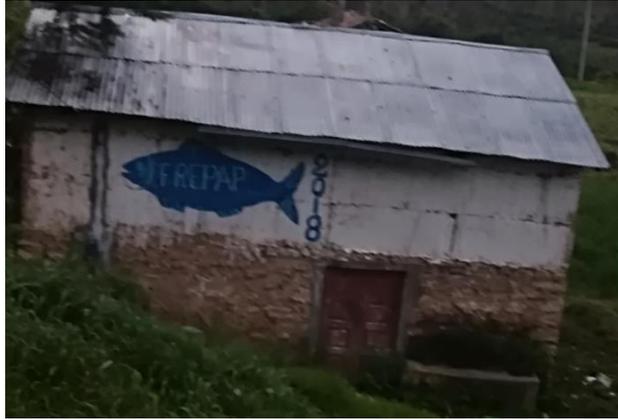
VR - 020

Coordenada Este	468628.00
Coordenada Norte	8587830.00
Altitud (msnm)	4285 m.s.n.m.
Orientación de la Fachada	Norte - Oeste

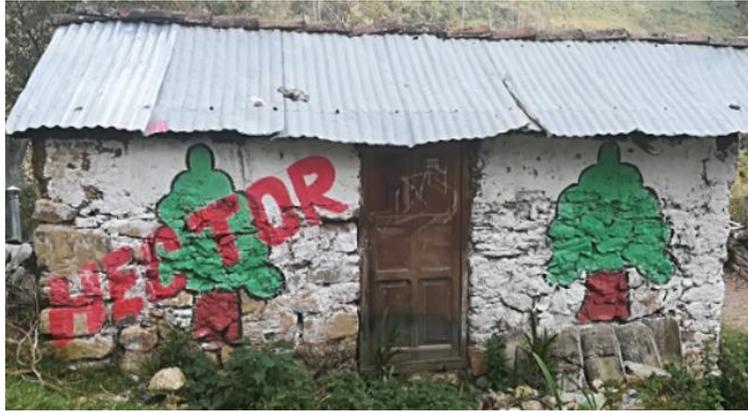
VR - 021

Coordenada Este	467715.00
Coordenada Norte	8588630.00
Altitud (msnm)	4332 m.s.n.m.
Orientación de la Fachada	Norte - Oeste

TECHOS	MATERIAL		CARACTERÍSTICA		N° CAIDAS	
	Ichu		Inclinado	x	1 CAIDA	
	Teja		Plano		2 CAIDAS	x
	Calamina	x	Otros		3 CAIDAS	
	Concreto				4 CAIDAS	
Otros				Otros		
VENTANA	MATERIAL		DIMENSIONES			CARACTERÍSTICA
			N°	ANCHO	ALTO	No cuenta con Ventana
	Madera					
	Metal					
	Vidrio					
Otros						
PUERTA	MATERIAL		DIMENSIONES			CARACTERÍSTICA
			N°	ANCHO	ALTO	Puerta de Madera con marco de madera
	Madera	x	1	0.90 m	1.90 m	
	Metal					
	Vidrio					
Otros						
SERVICIOS BÁSICOS						
Agua	Desague	Luz	Cable	Teléfono	desague pluvial	alumbrado publico
ESTADO DE CONSERVACIÓN						
Bueno		Regular		Malo		Especifica
		x				
DATOS DEL ENTORNO						
Características del acceso						
Pavimento		Empedrado		Trocha carrozable		Camino de herradura
				x		x
Acceso						
Peatonal		Vehicular		Acémila		Otros
x		x		x		
observaciones						
No cuenta con servicios básicos						
El tiempo de caminata para acceder al lugar es de aproximadamente 3:20 hrs

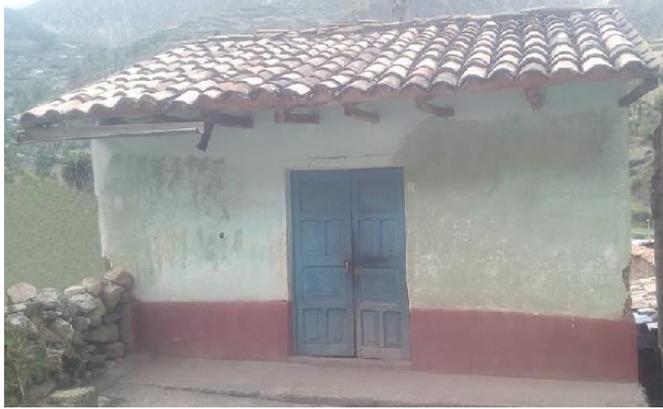
**VR - 022** Ficha de Observación: viviendas del anexo de Cotay

Coordenada Este	468277.00
Coordenada Norte	8587304.00
Altitud (msnm)	4268 m.s.n.m.
Orientación de la Fachada	Norte - Oeste

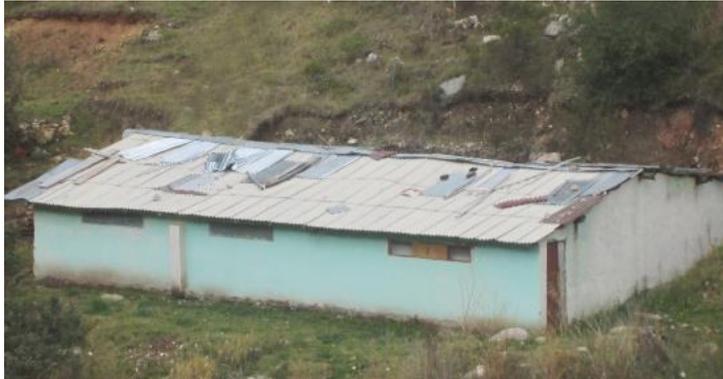
VR - 023

Coordenada Este	466872.00
Coordenada Norte	8588582.00
Altitud (msnm)	4423 m.s.n.m.
Orientación de la Fachada	Norte - Oeste

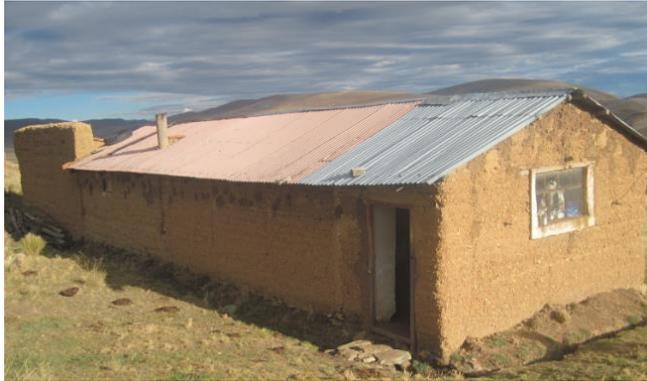
VR - 024

Coordenada Este	466622.00
Coordenada Norte	8588422.00
Altitud (msnm)	4438 m.s.n.m.
Orientación de la Fachada	Sur - Oeste

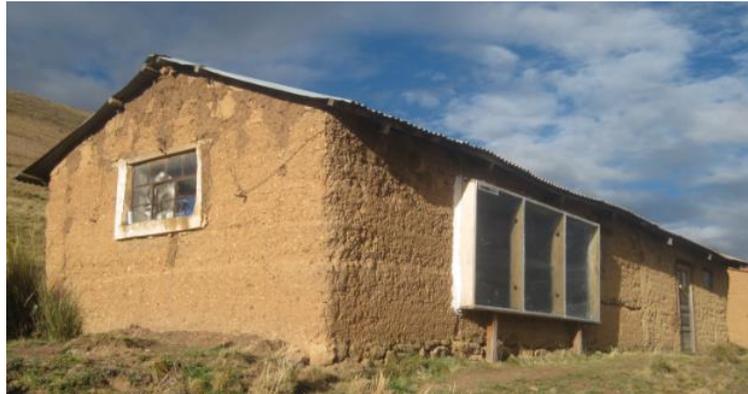
VR - 025

Coordenada Este	468401.00
Coordenada Norte	8582446.00
Altitud (msnm)	4296 m.s.n.m.
Orientación de la Fachada	Norte - Oeste

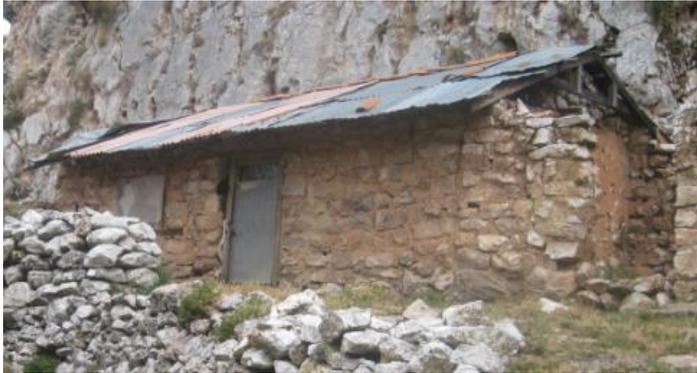
VR - 026

Coordenada Este	468229.00
Coordenada Norte	8582586.00
Altitud (msnm)	4338 m.s.n.m.
Orientación de la Fachada	Norte - Oeste

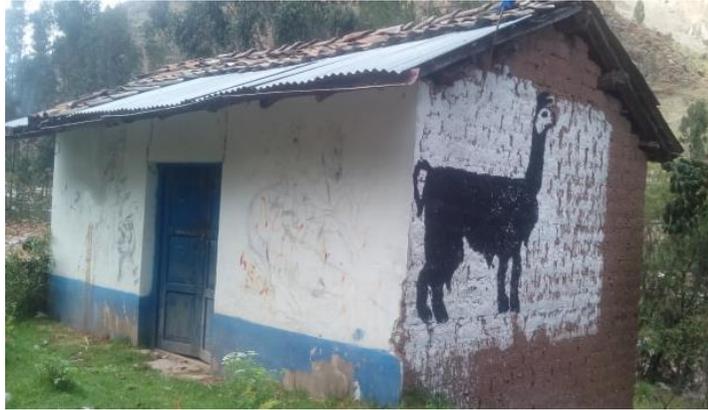
**VR - 027** Ficha de Observación: viviendas del anexo de Cotay

Coordenada Este	468604.00
Coordenada Norte	8582002.00
Altitud (msnm)	4348 m.s.n.m.
Orientación de la Fachada	Sur - Oeste

TECHOS	MATERIAL		CARACTERÍSTICA		N° CAIDAS	
	Ichu		Inclinado	x	1 CAIDA	
	Teja		Plano		2 CAIDAS	x
	Calamina	x	Otros		3 CAIDAS	
	Concreto				4 CAIDAS	
Otros				Otros		
VENTANA	MATERIAL		DIMENSIONES			CARACTERÍSTICA
			N°	ANCHO	ALTO	No cuenta con Ventana
	Madera					
	Metal					
	Vidrio					
Otros						
PUERTA	MATERIAL		DIMENSIONES			CARACTERÍSTICA
			N°	ANCHO	ALTO	Puerta de Madera con marco de madera
	Madera	x	1	1.20 m	1.90 m	
	Metal					
	Vidrio					
Otros						
SERVICIOS BÁSICOS						
Agua	Desague	Luz	Cable	Teléfono	desague pluvial	alumbrado publico
ESTADO DE CONSERVACIÓN						
Bueno		Regular		Malo		Especifica
		x				
DATOS DEL ENTORNO						
Características del acceso						
Pavimento		Empedrado		Trocha carrozable		Camino de herradura
				x		x
Acceso						
Peatonal		Vehicular		Acémila		Otros
x		x				
observaciones						
No cuenta con servicios básicos						
El tiempo de caminata para acceder al lugar es de aproximadamente 2:30 hrs

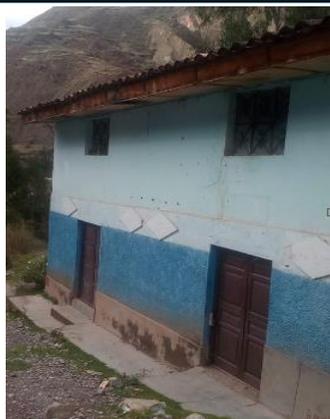
**VR - 028** Ficha de Observación: viviendas del anexo de Cotay

Coordenada Este	468000.00
Coordenada Norte	8582048.00
Altitud (msnm)	4359 m.s.n.m.
Orientación de la Fachada	Sur - Oeste

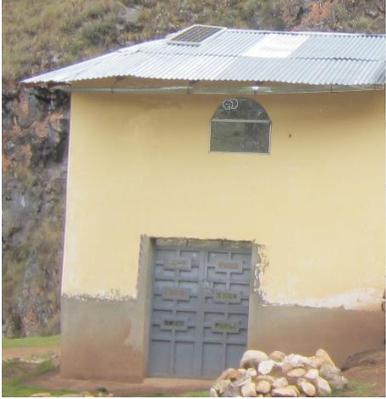
VR - 029		Ficha de Observación: viviendas del anexo de Cotay

UBICACIÓN DE LA VIVIENDA						
Coordenada Este		468176.00				
Coordenada Norte		8581510.00				
Altitud (msnm)		4335 m.s.n.m.				
Orientación de la Fachada		Sur - Oeste				
DATOS CUANTITATIVOS						
Número de Pisos		2				
Altura de la Edificación		4.85 m				
Largo de la Edificación		4.40 m				
Ancho de la Edificación		4.20 m				
Área de la Edificación		18.48 m <sup>2</sup>				
Número de Ventanas		1 und				
Número de puertas		1 und				
DATOS CUALITATIVOS						
MUROS	MATERIAL		ESTADO		SOBRECIMENTO	
	Adobe		Acabado		Concreto	x
	Tapial	x	A.+Pintado	x	Piedra	
	Ladrillo		Natural		Otros	
	Otros				No cuenta

TECHOS	MATERIAL		CARACTERÍSTICA		N° CAIDAS	
	Ichu		Inclinado	x	1 CAIDA	
	Teja		Plano		2 CAIDAS	x
	Calamina	x	Otros		3 CAIDAS	
	Concreto				4 CAIDAS	
Otros				Otros		
VENTANA	MATERIAL		DIMENSIONES			CARACTERÍSTICA
			N°	ANCHO	ALTO	No cuenta con ventana
	Madera					
	Metal	x	1	1.00 m	1.00 m	
	Vidrio					
Otros						
PUERTA	MATERIAL		DIMENSIONES			CARACTERÍSTICA
			N°	ANCHO	ALTO	Puerta de Metal con marco metálico
	Madera					
	Metal	x	1	1.40 m	2.20 m	
	Vidrio					
Otros						
SERVICIOS BÁSICOS						
Agua	Desague	Luz	Cable	Teléfono	desague pluvial	alumbrado publico
ESTADO DE CONSERVACIÓN						
Bueno		Regular		Malo		Especifica
		x				
DATOS DEL ENTORNO						
Características del acceso						
Pavimento		Empedrado		Trocha carrozable		Camino de herradura
				x		x
Acceso						
Peatonal		Vehicular		Acémila		Otros
x		x				
observaciones						
No cuenta con servicios básicos						
El tiempo de caminata para acceder al lugar es de aproximadamente 2:50 hrs

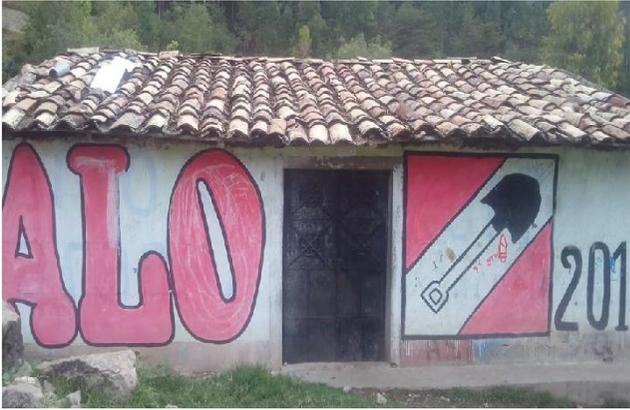
VR - 030		Ficha de Observación: viviendas del anexo de Cotay

UBICACIÓN DE LA VIVIENDA						
Coordenada Este		470841.00				
Coordenada Norte		8580533.00				
Altitud (msnm)		4527 m.s.n.m.				
Orientación de la Fachada		Sur - Oeste				
DATOS CUANTITATIVOS						
Número de Pisos		1				
Altura de la Edificación		2.90 m				
Largo de la Edificación		4.10 m				
Ancho de la Edificación		3.60 m				
Área de la Edificación		14.76 m <sup>2</sup>				
Número de Ventanas		1 und				
Número de puertas		1 und				
DATOS CUALITATIVOS						
MUROS	MATERIAL		ESTADO		SOBRECIMIENTO	
	Adobe		Acabado		Concreto	
	Tapial	x	A.+Pintado	x	Piedra	x
	Ladrillo		Natural		Otros	
	Otros				No cuenta

TECHOS	MATERIAL		CARACTERÍSTICA		N° CAIDAS	
	Ichu		Inclinado	x	1 CAIDA	
Teja	x	Plano		2 CAIDAS	x	
Calamina		Otros		3 CAIDAS		
Concreto				4 CAIDAS		
Otros				Otros		
VENTANA	MATERIAL		DIMENSIONES			CARACTERÍSTICA
			N°	ANCHO	ALTO	Ventana de Vidrio con marco metalico
	Madera					
	Metal		1	0.70 m	0.65 m	
	Vidrio					
Otros						
PUERTA	MATERIAL		DIMENSIONES			CARACTERÍSTICA
			N°	ANCHO	ALTO	Puerta de Metal con marco metálico
	Madera					
	Metal	x	1	0.95 m	1.90 m	
	Vidrio					
Otros						
SERVICIOS BÁSICOS						
Agua	Desague	Luz	Cable	Teléfono	desague pluvial	alumbrado publico
ESTADO DE CONSERVACIÓN						
Bueno		Regular		Malo		Especifica
x						
DATOS DEL ENTORNO						
Características del acceso						
Pavimento		Empedrado		Trocha carrozable		Camino de herradura
x				x		x
Acceso						
Peatonal		Vehicular		Acémila		Otros
x		x				
observaciones						
No cuenta con servicios básicos						
El tiempo de caminata para acceder al lugar es de aproximadamente 2:15 hrs

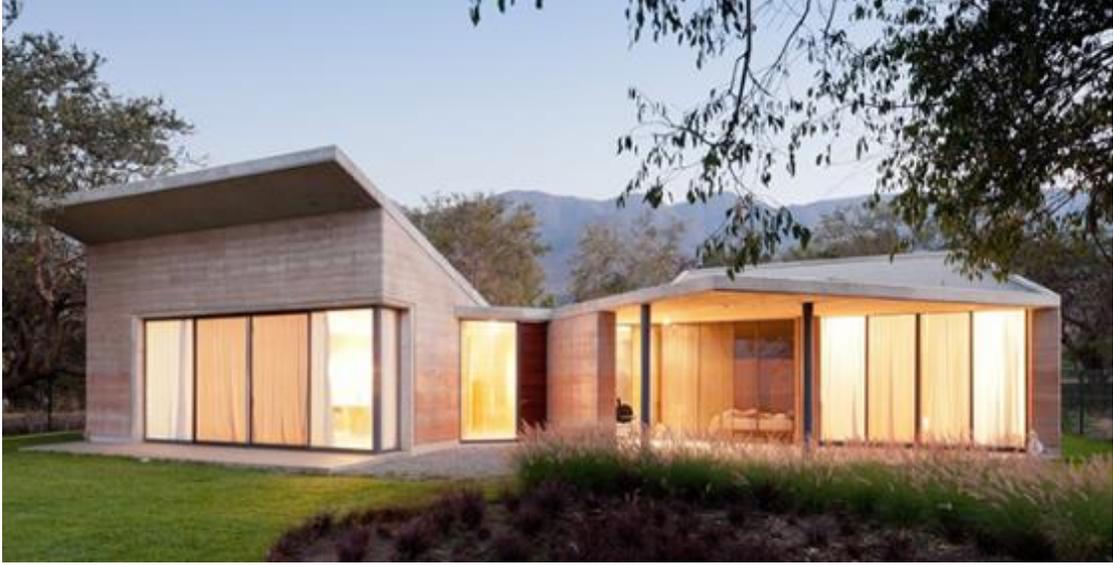
ER - 01		Ficha de Referencia: Edificaciones Representativas

Proyecto:	Casa Ajijic		
País:	México		
Lugar:	Jalisco		
Año:	2009		
Autor:	Arq. Tatiana Bilbao		
DESCRIPCIÓN			
<p>La vivienda, situada en las inmediaciones del lago Chapala en el estado de Jalisco, nace de la voluntad del cliente de construirse una casa donde pasar los fines de semana, con un presupuesto reducido. La propuesta es un diseño de gran escala que combina espacios de estar abiertos con zonas privadas, todos ellos con vistas al lago o a las montañas colindantes. La arquitecta realiza una investigación sobre materiales que permitan conseguir óptimos resultados constructivos y de aislamiento a bajo coste. La respuesta le fue dada por la técnica de la tierra compactada, una solución constructiva que permite crear cerramientos portantes que resuelven las partidas de envoltente, estructura, aislamiento y acabados con prestaciones sobresalientes, y a un precio muy asequible.</p>

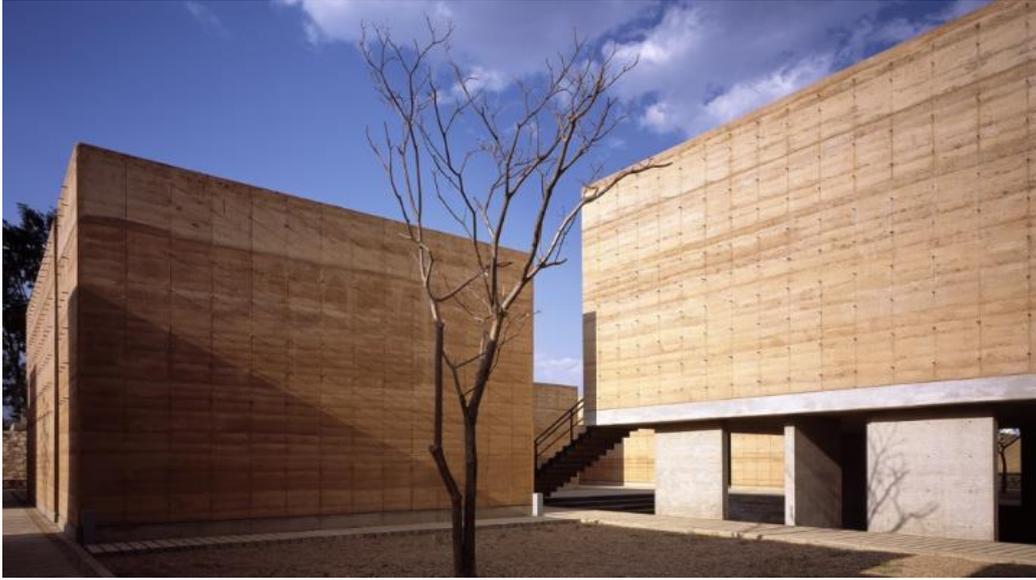
Proyecto:	Escuela de Artes Plásticas Oaxaca
-----------	-----------------------------------

La escuela fue concebida con dos tipologías de edificios, los primeros, los edificios de piedra de tres metros de altura que generan la contención contra los taludes, así como una serie de terrazas habitables a partir de su proximidad con los mismos. Administración, Mediateca, Tesis y Aulas Teóricas con distintas orientaciones y vistas a patios ingleses con los taludes. La segunda tipología es la de los edificios exentos a los taludes, todos ellos orientados al norte, a excepción de la galería y el aula magna (norte-sur), construidos en tierra compactada (mezcla de tierra con 15% de cemento), procedimiento que no solo nos ayudaba a la plástica y carácter del edificio (un sistema orgánico y lleno de accidentes que alimenta la riqueza de cada muro) que queríamos lograr sino que además resolvía exitosamente los tiempos requeridos de obra así como una excelente climatización natural.

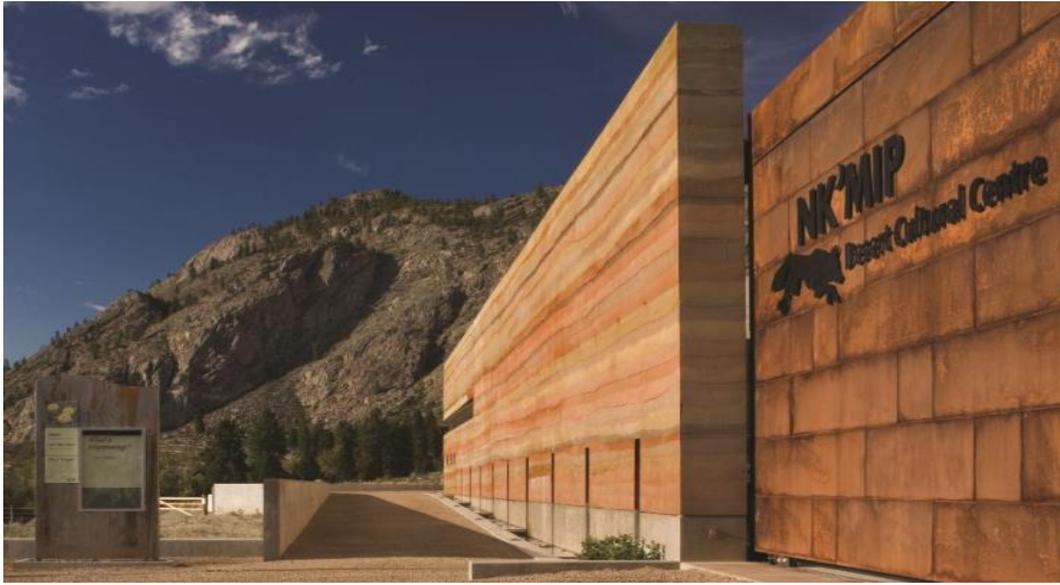
Proyecto:	Centro Cultural Desértico Nk'Mip
-----------	----------------------------------

El edificio ofrece al visitante de interior y al aire libre que honra la historia cultural de la Banda y están destinadas a ser una extensión del notable sitio. El paisaje del desierto fluye sobre el techo verde del edificio y se retiene por el gran muro de tierra apisonada en Norte América. El edificio está situado específicamente parcialmente bajo tierra para enfocar el ojo del visitante lejos del desarrollo invadido de Osoyoos, con la altura del muro se establece para crear una vista en capas del desierto, retrocediendo al paisaje ribereño y a las montañas en la distancia.

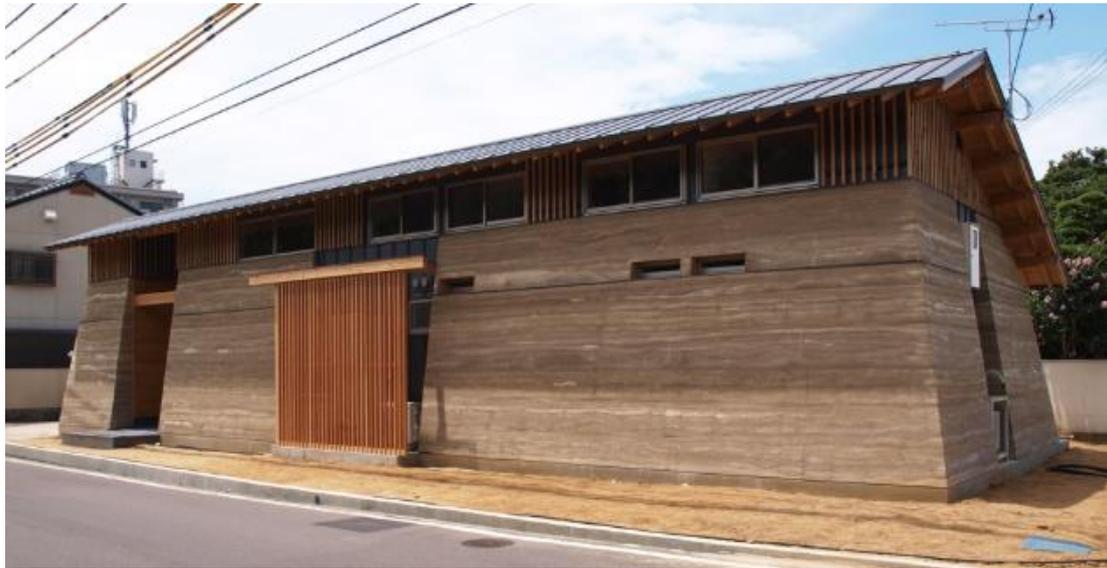
Proyecto:	Casa Hanchiku
País:	Japón
Lugar:	Honjima
Año:	2014
Autor:	Tadashi Saito + Atelier NAVE

Es una casa que consta de una sola planta con un altillo y tiene un gran techo en forma de arco ascendente sostenido por dos bloques (parte de habitación residencial y parte de sala de dibujo). La sala está hecha por una estructura de madera, y la cocina se convierte en un pasaje a las habitaciones privadas. Además, compartir el espacio que da al jardín se ha convertido en una sala frontal de las habitaciones privadas y también en el espacio de comunicación de una familia. La tierra apisonada como material de fachada de edificio tiene un excelente rendimiento de aislamiento térmico y es un material perfecto incluso como textura para representar la arquitectura japonesa.
