Escuela Académico Profesional de Ingeniería Civil

Trabajo de Suficiencia Profesional

**Informe de suficiencia y competencias desarrolladas
en el área de supervisión del proyecto «Impermeabilización
de áreas estancas en batería 01 y batería 02- Lote 8-
Loreto en el periodo 2018-2019»**

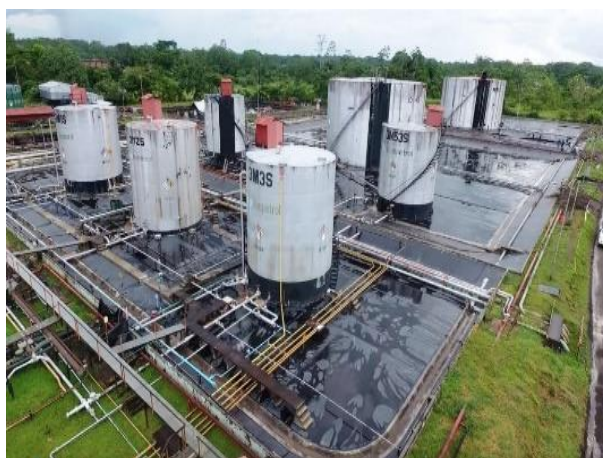
Figura 7. Tanques de Almacenamiento de crudo-Batería 01. Tomado de “Impermeabilización de Áreas Estancas Lote 8”, por D. Manrique, 2019.

Los tanques de almacenamiento son estructuras de diversos tipos, tamaños y materiales, frecuentemente de forma cilíndrica, que son usados para almacenar y/o resguardar líquidos o gases a presión ambiente. Asimismo, los tanques suelen ser usados para acumular líquidos y son muy utilizados en la industria del petróleo, gases y química, principalmente su uso más importante se da en las refinerías. (23)

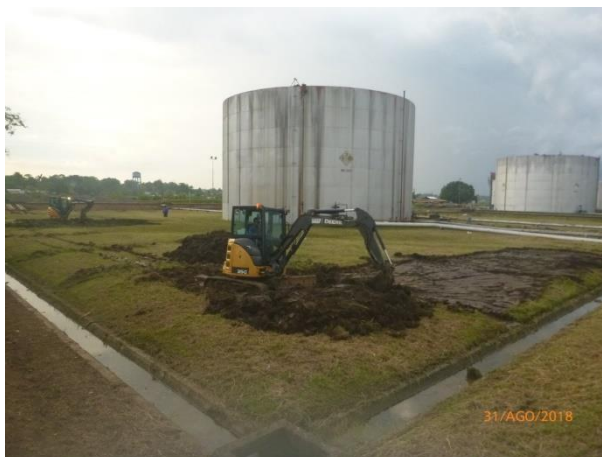
Figura 8. Retiro Top Soil con Maquinaria

- El retiro y acopio de la capa de Top Soil, se realizará en las zonas concordadas con el cliente, además estas estarán debidamente delimitadas. En áreas donde exista accesibilidad se utilizarán equipos como mini excavadora, mini cargador y volquete para su disposición final, la misma que contará con el VB de cliente.

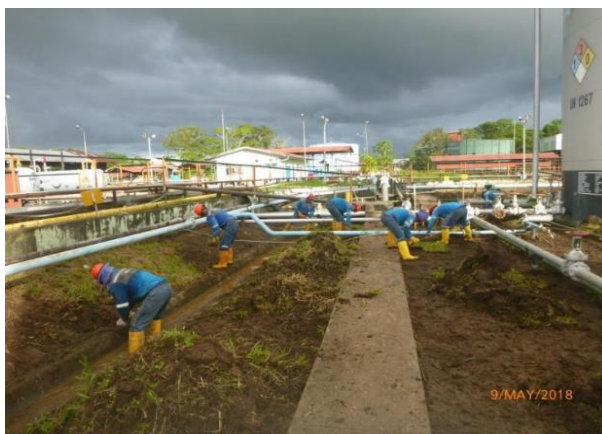
Figura 9. Retiro Top Soil con Manual

- Previo al retiro del Top Soil, PPN procederá al desbroce de la estanca.
- En las áreas que se deben de impermeabilizar, donde exista una capa de suelo orgánico, este será removido antes de iniciar las actividades de nivelación de las áreas estancas. El suelo removido será almacenado en pilas al lado de los diques y accesos a habilitar, para su posterior traslado a zonas que el cliente cree conveniente.
- Retiro de capa Top Soil de espesor 0.10 cm, este retiro se realizará con herramienta manuales, pala, picos y carretillas, en campo se procederá a la verificación del espesor.

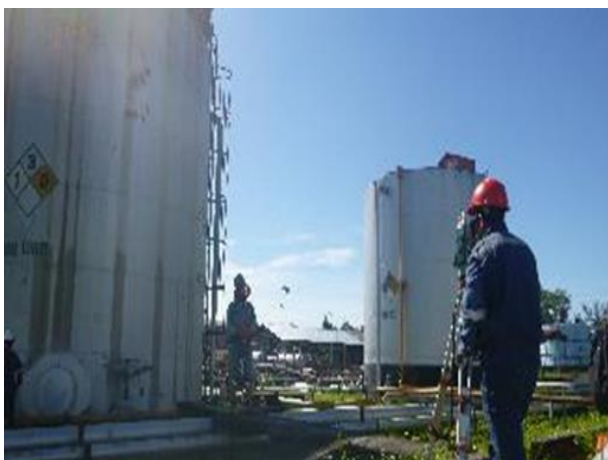
Figura 10. Control Topográfico de Áreas Estancas-Bat.1. Excavación de material propio manual

Además, cabe indicar que el control topográfico se realizará diariamente para verificar la pendiente del área estanca según planos.

b) En cada uno de los posicionamientos del equipo se ejecutará un levantamiento de puntos pertenecientes al terreno natural en la cantidad suficiente para que este quede representado fielmente en el campo, además relevará y dejará registro de cualquier otro hito o accidente topográfico significativo como ser veredas, canaletas, entre otros que se obtenga en las zonas de trabajo.

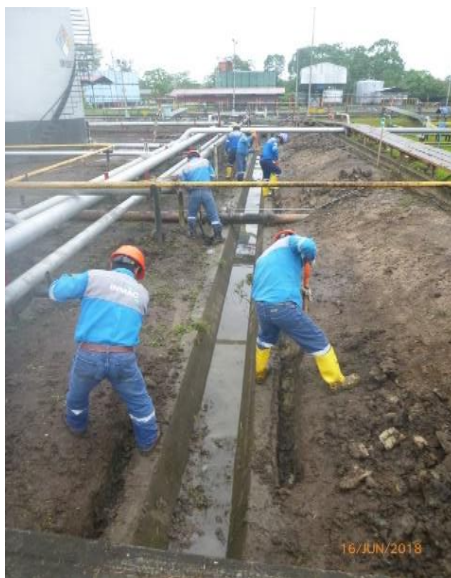
Figura 11. Excavación para sardinel sumergido. Tomado de “Impermeabilización de Áreas Estancas Lote 8”, por D. Manrique, 2019.

a) Se realizará excavación manual para las zonas de anclaje de geomembrana, en los perfilados de zonas específicas del dique (paredes), evitando el contacto de la geomembrana con zonas agrestes que pueda ocasionar daños al material geosintético. Además, la excavación manual se ejecutará en lugares donde el equipo pesado no tenga acceso, utilizando las herramientas adecuadas (palas, picos, barretas), así como las medidas de seguridad que amerite.

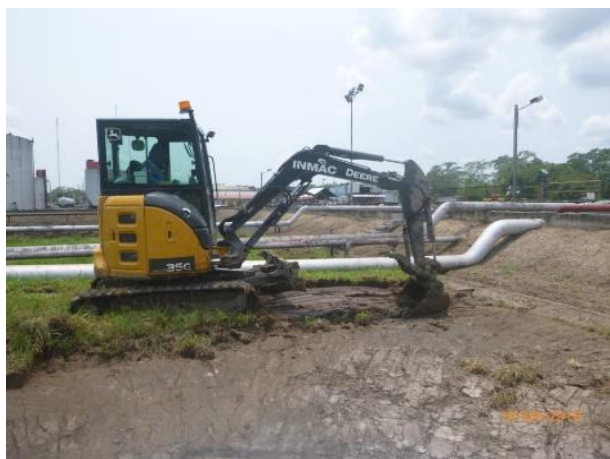
Figura 12. Excavación de terreno con Maquinaria

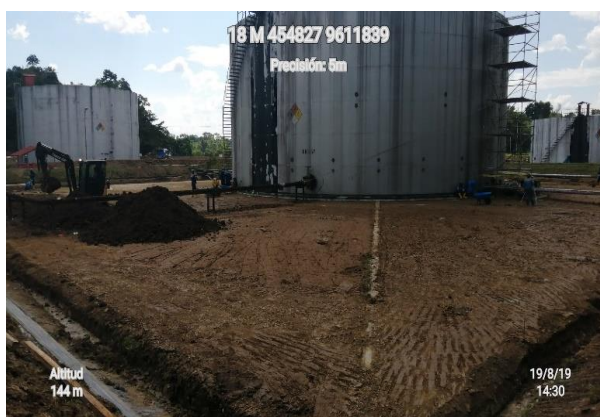
Figura 13. Excavación de terreno con maquinaria. Tomado de “Impermeabilización de áreas estancas Lote 8”, por D. Manrique, 2019.

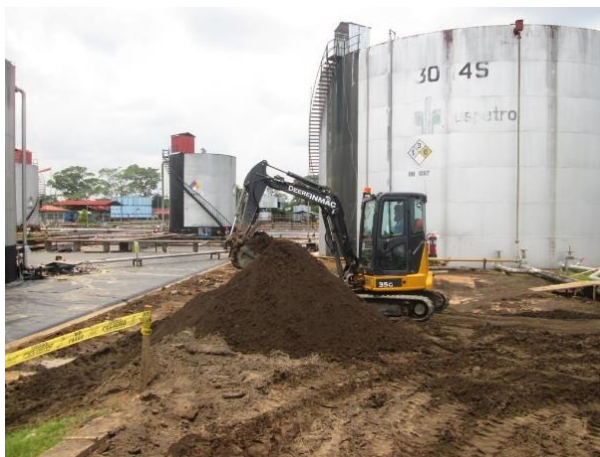
Figura 14. Terraplenado con maquinaria

b) El terraplenado puede ser realizado tanto de forma manual (*buggy* / palas), cómo con maquinaria pesada, de acuerdo a zona en donde se ejecutará la tarea.

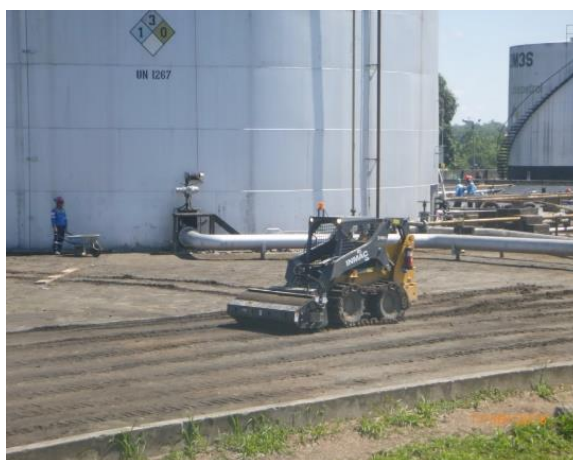
Figura. 15. Compactación de terreno con maquinaria

b) Los trabajos de compactación se procederán a realizar con equipo compactadora tipo plancha de potencia de 7 hp, rodillo liso de 1tn y/o maquinaria, se procederá a la compactación de forma manual con pisón de mortero armado en lugares reducidos debido a la presencia de interferencias.

c) Después de realizado el relleno y con el apoyo topográfico se procede a la nivelación del terreno, posterior a esta actividad se continúa con la compactación del área considerando capas superpuestas con espesores no mayores a 0.2m

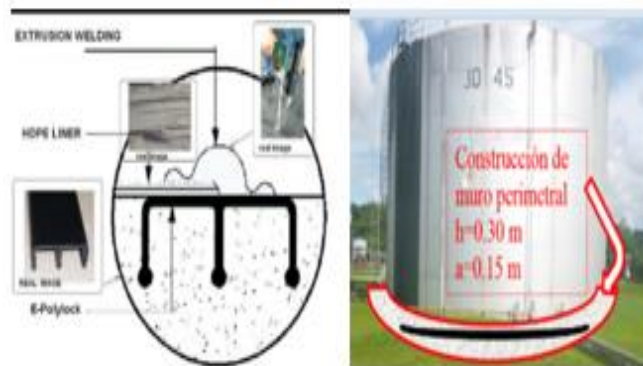
Figura 16. Esquema de sardinel perimetral en tanques

e) De 30 a 45 minutos después de la colocación del mortero en la zanja, y una vez que el mortero haya iniciado el fraguado (endurecimiento), se procederá a la instalación y colocación del Polylock. En esta etapa del proceso constructivo se deberá realizar control topográfico del nivel de cota del Polylock el cual debe ser compatible con las cotas y niveles de las pendientes de las áreas estancas.

f) La instalación de Polylock, se realizará en el perímetro de los anillos de los tanques, cunetas internas y perimetrales, interferencias de morteros y talud interno de dique.

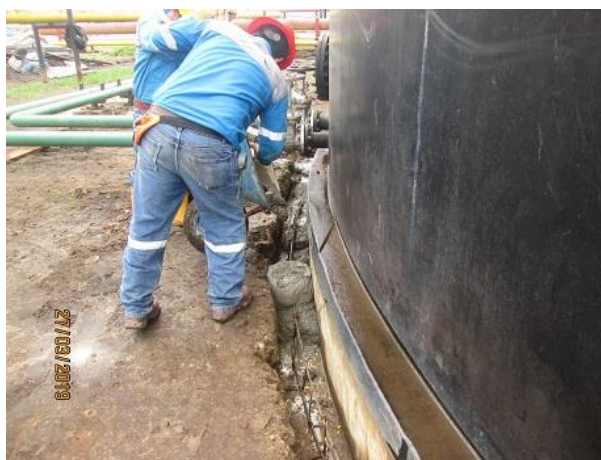
Figura 17. Vaciado de sardinel perimetral de tanques

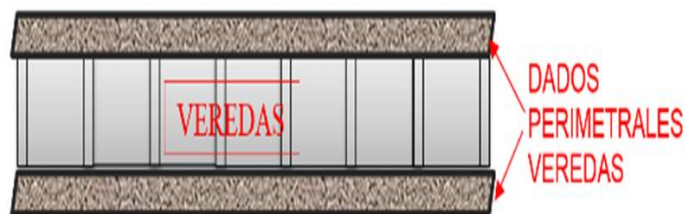
g) En todas las zonas de tránsito: veredas u otras estructuras de concreto que se encuentren dentro de los diques, se colocará dados de concreto perimetral de 0.20m de ancho x 0.30m de alto (variable de acuerdo a medidas de campo), al igual que en los ítems anteriores estos dados servirán para el inserto de Polylock, y de esta manera anclar la geomembrana mediante soldadura por extrusión.

Figura 18. Esquema de sardinel perimetral en veredas. Tomado de “Preparación de concreto para colocar inserto de HDPE-Trabajos en horario extendido y/o nocturno- Documento PL08-1000-Q4-B-055”, por INMAC, 2018.

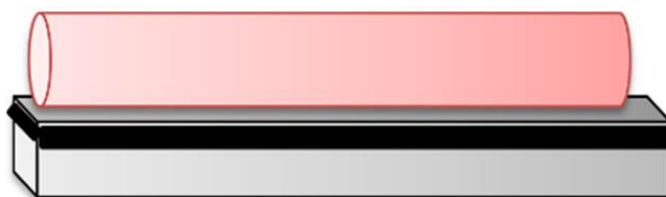
h) Para impermeabilizar las áreas donde las tuberías estén apoyadas a nivel de terreno, se construirá una base de concreto de sección variable y según lo indicado en los planos, se agrega al concreto fresco un inserto de Polylock (como ya se mencionó en ítem anterior sirve para el anclaje de la geomembrana), asegurando la impermeabilización en estas zonas. A continuación, se muestra un esquema del trabajo a realizar.

Figura 19. Esquema de base de concreto para tuberías. Tomado de “Preparación de concreto para colocar inserto de HDPE-Trabajos en horario extendido y/o nocturno- Documento PL08-1000-Q4-B-055”, por INMAC, 2018.

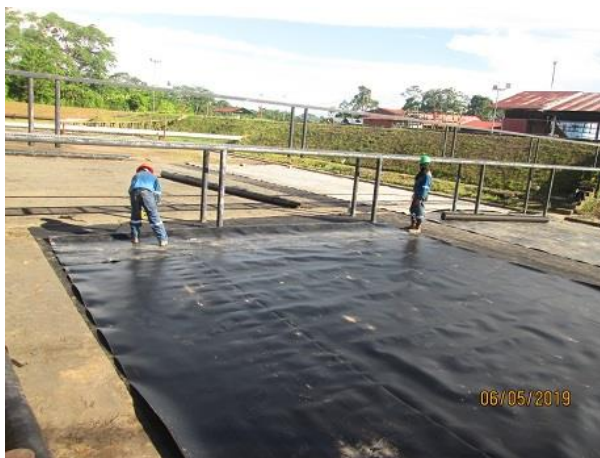
Figura 20. Habilitado e instalación de geomembrana

g) Colocado la geomembrana HDPE en el área estanca a impermeabilizar, se debe proceder al tendido, jalando de los extremos hasta cierto punto que la geomembrana este templada, luego iniciamos su aseguramiento en el sardinel del anillo de tanque, para lo cual se deberá realizar el pegado de la geomembrana HDPE con pistola de aire caliente-LEISTER, con la unión del inserto HDPE-Polylock, para posterior pasar a la soldadura.

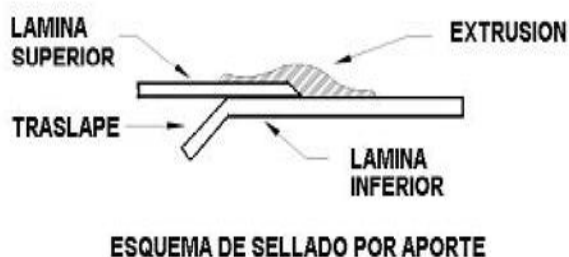
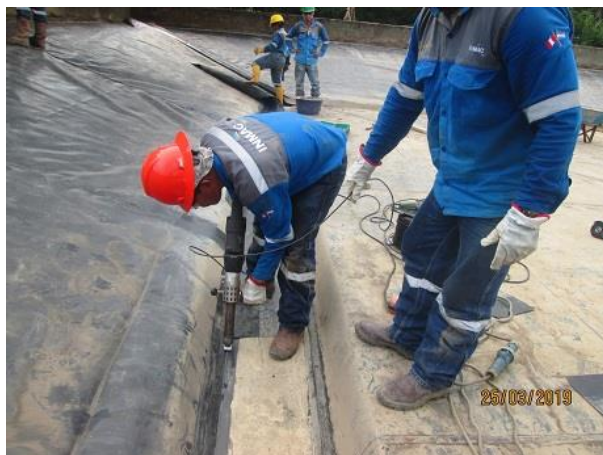
Figura 21. Soldeo de geomembrana con extrusora. Tomado de “Preparación de concreto para colocar inserto de HDPE-Trabajos en horario extendido y/o nocturno- Documento PL08-1000-Q4-B-055”, por I.

Figura 22. Soldeo de geomembrana con extrusora

- La operación de soldadura por extrusión consiste en limpieza de la zona a soldar, unión mediante calor y lijado de una zona de aproximadamente de 6 cm común a ambas láminas. Este lijado se realizará siempre en dirección perpendicular a la soldadura, no eliminando más de un 10% del espesor de la lámina.

- Extrusión del material de aporte.
- El cordón de soldadura tendrá una anchura mínima de 3cm y una altura mínima del espesor de la geomembrana. La comprobación de ésta soldadura se podrá realizar dejando embebido un cordón de hilo de cobre para su comprobación con chispómetro, o mediante el procedimiento de la campana de vacío.

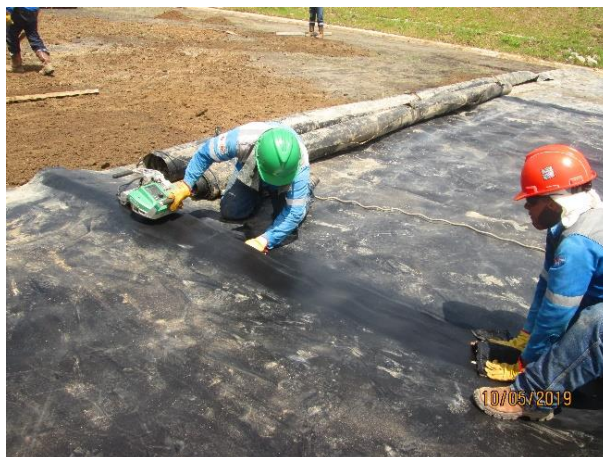
Figura 23. Soldeo de geomembrana con cuña.

Figura 24. Soldeo de geomembrana con cuña-Tomado de “Preparación de concreto para colocar inserto de HDPE-Trabajos en horario extendido y/o nocturno- Documento *PL08-1000-Q4-B-056*, por INMAC,

- El soldeo con cuña se realiza en las áreas estancas libres de interferencia, este tipo de soldeo es más rápido comparado con el de extrusión.
- Se realiza con el equipo de cuña, la cual consiste en la unión por termofusión de dos paneles de geomembrana, logrando dos líneas de soldadura paralelas separadas por un canal de aire, el ancho de soldadura será siempre mayor a 10 cm
- Se considerarán paneles menores a 7m y los traslapes se realizarán en función a la pendiente.

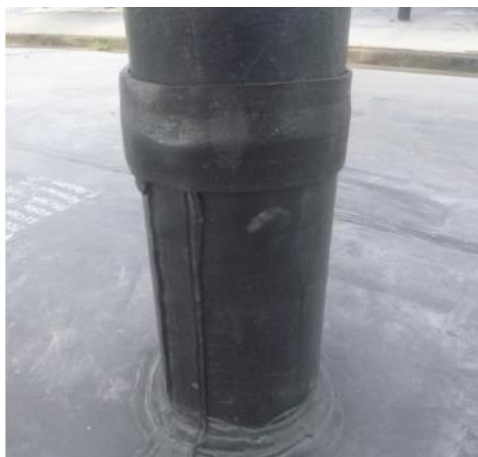
Figura 25. Aplicación de cinta de Butilo

Cinta de Butilo. Es una cinta que contiene un autoimprimante, se utiliza para las tuberías, para garantizar que no haya infiltración de agua en el sistema de su recubrimiento (botas). N. debe usarse en reparaciones de costura horizontal. La cinta de Butilo Tape tiene una cara de cubierta sin curar y un adhesivo de masilla de caucho butílico peel / stick especialmente formulado; tiene una adhesión excepcional, calor a largo plazo y resistencia química y le da a la cinta la capacidad de permanecer flexible en condiciones difíciles. Superando los estándares de la industria para productos de resistencia al corte, proporciona una fuerza de sujeción superior para una vida larga y una alta durabilidad.

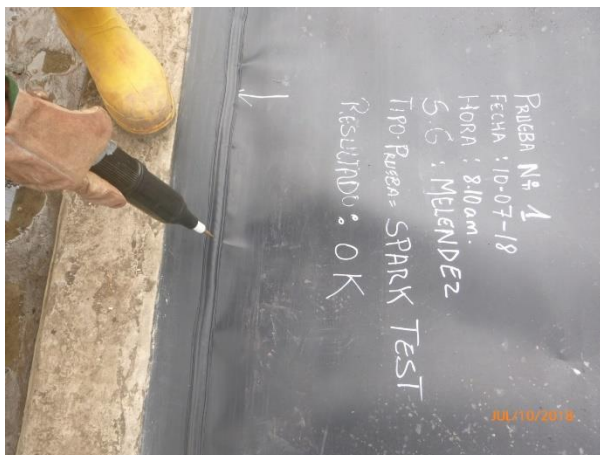
h) En caso que la soldadura se encuentre defectuosa (existencia de poros profundos, mala adherencia, sectores delgados), se producirá un cortocircuito sobre el equipo y el alambre de cobre, generando una chispa eléctrica que será visible al inspector. Adicionalmente, en el producto del cortocircuito, se oír un ruido (chasquido).

Figura 27. Ensayo de Spark Test

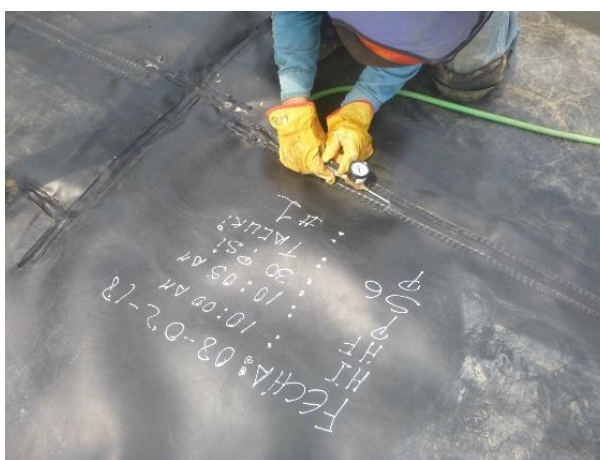
f) La prueba de presión de aire es ejecutada sobre juntas soldadas por fusión. Para ello, la soldadura de cuña caliente dejará un canal de aire donde se aplicará la prueba. Esta prueba consiste en inyección de aire a presión mediante una aguja al interior del canal dejado en la soldadura de fusión con el fin de identificar fugas mediante la variación o pérdida de presión por un manómetro. (18)

Figura 28. Ensayo de presión de aire

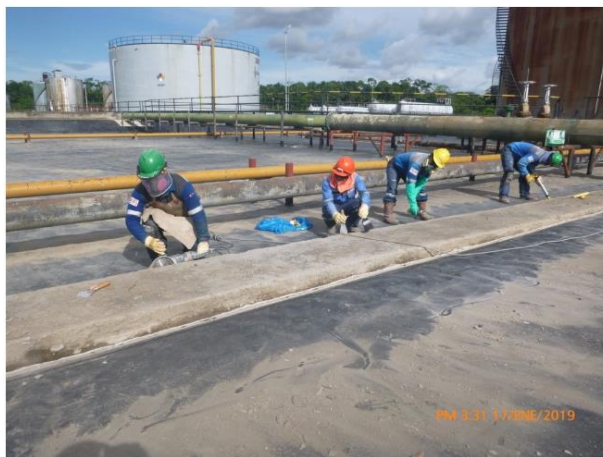
Figura 29. Limpieza y sellado de juntas con Sikaflex. Tomado de “Impermeabilización de áreas estancas Lote 8”, por D. Manrique, 2019.

b) Instalar el fondo de junta usando herramientas apropiadas para tal fin. Asegurar que no haya daños sobre la superficie del fondo de junta.

f) Se debe asegurar que el sellante quede en total contacto con todas las superficies.

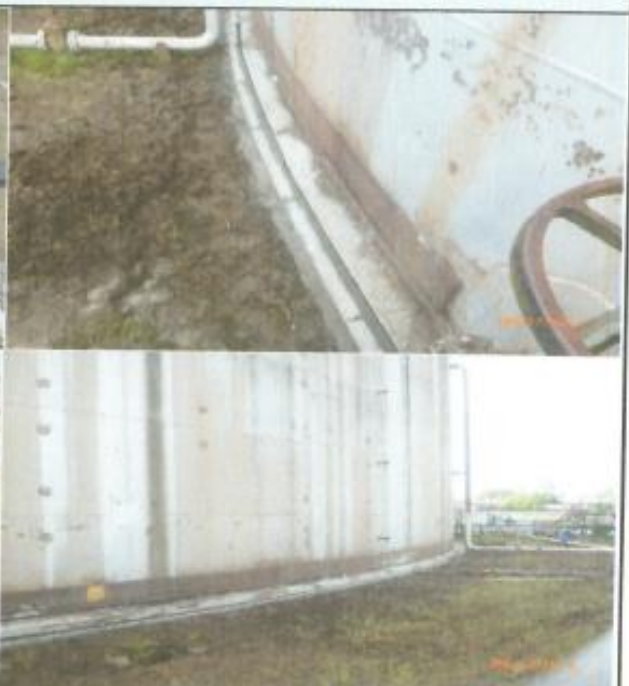
CONTROL DE CONCRETO EN CAMPO PARA INSERTO DE HDPE		Código : PL08-1000-Q4-B-055 Prot 001 Revisión : 0 Fecha : 29/06/17	
PROYECTO: IMPERMEABILIZACION DE AREAS ESTANCAS LOTE 8			REPORTE N°: 57		
CLIENTE: PLUSPETROL NORTE		UBICACIÓN: BAT. 1 - CORRIENTES		FECHA REPORTE: 17/01/2019	
CODIGO PLANO DE REFERENCIA: ESQUEMA DE PROTOCOLO			LUGAR: ESTANCA N° 1		
ANEXO FOTOGRAFICO

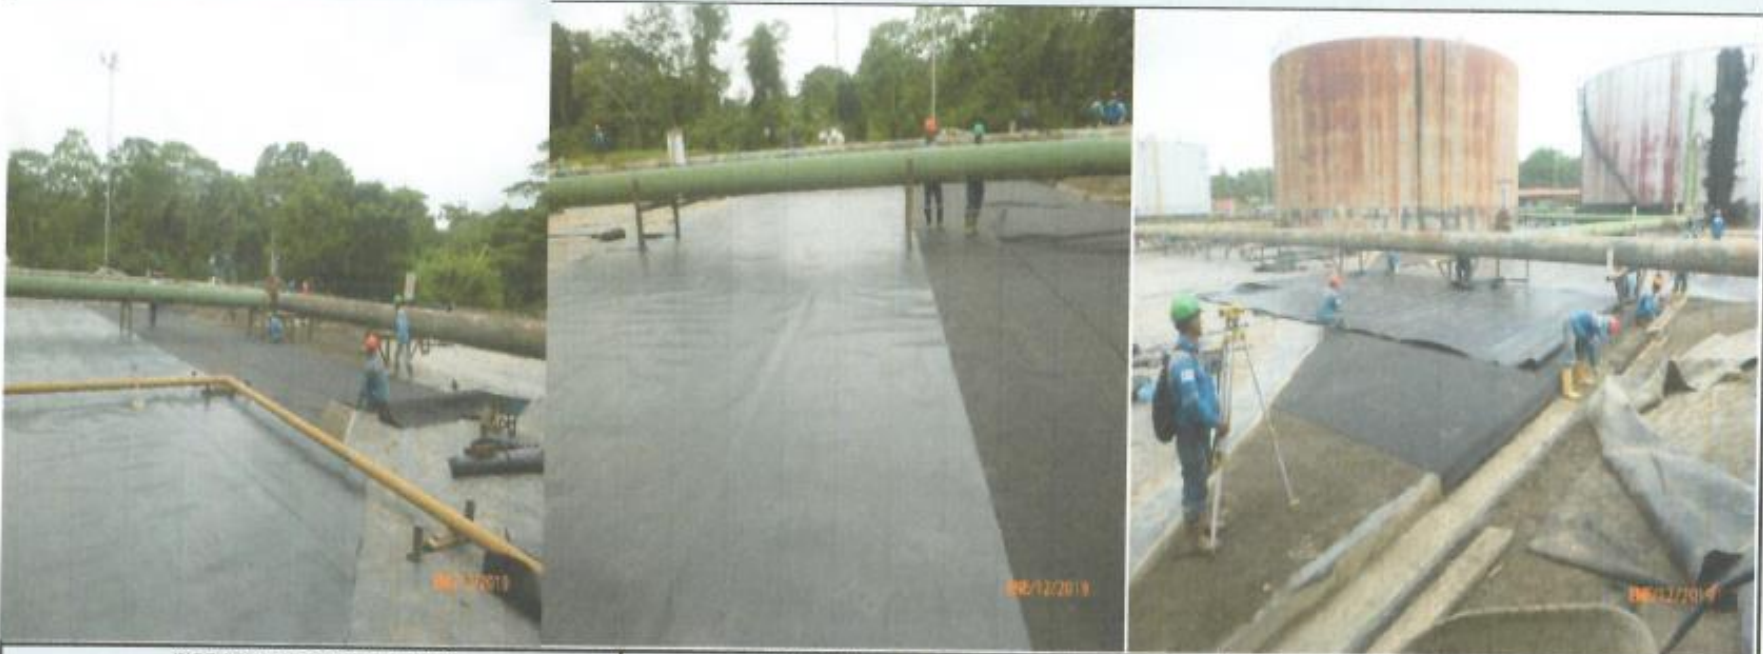
CLIENTE: PLUSPETROL NORTE	No. DE REGISTRO:	043	
UBICACIÓN: BATERÍA 2 - CORRIENTES - ESTANCA 01	PLANO:	Plano esquematico	
ESPECIFICACIÓN: Geomembrana HDPE 1.5 mm

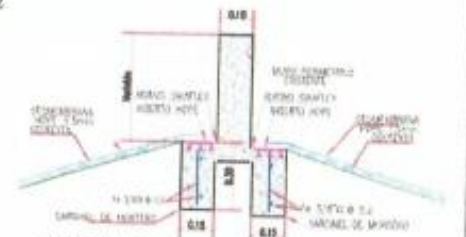
COLOCACION DE GEOMEMBANA HOPE EN CUNETA PERIMETRAL DETALLE 2 (TIPICO) ESC. 1/20

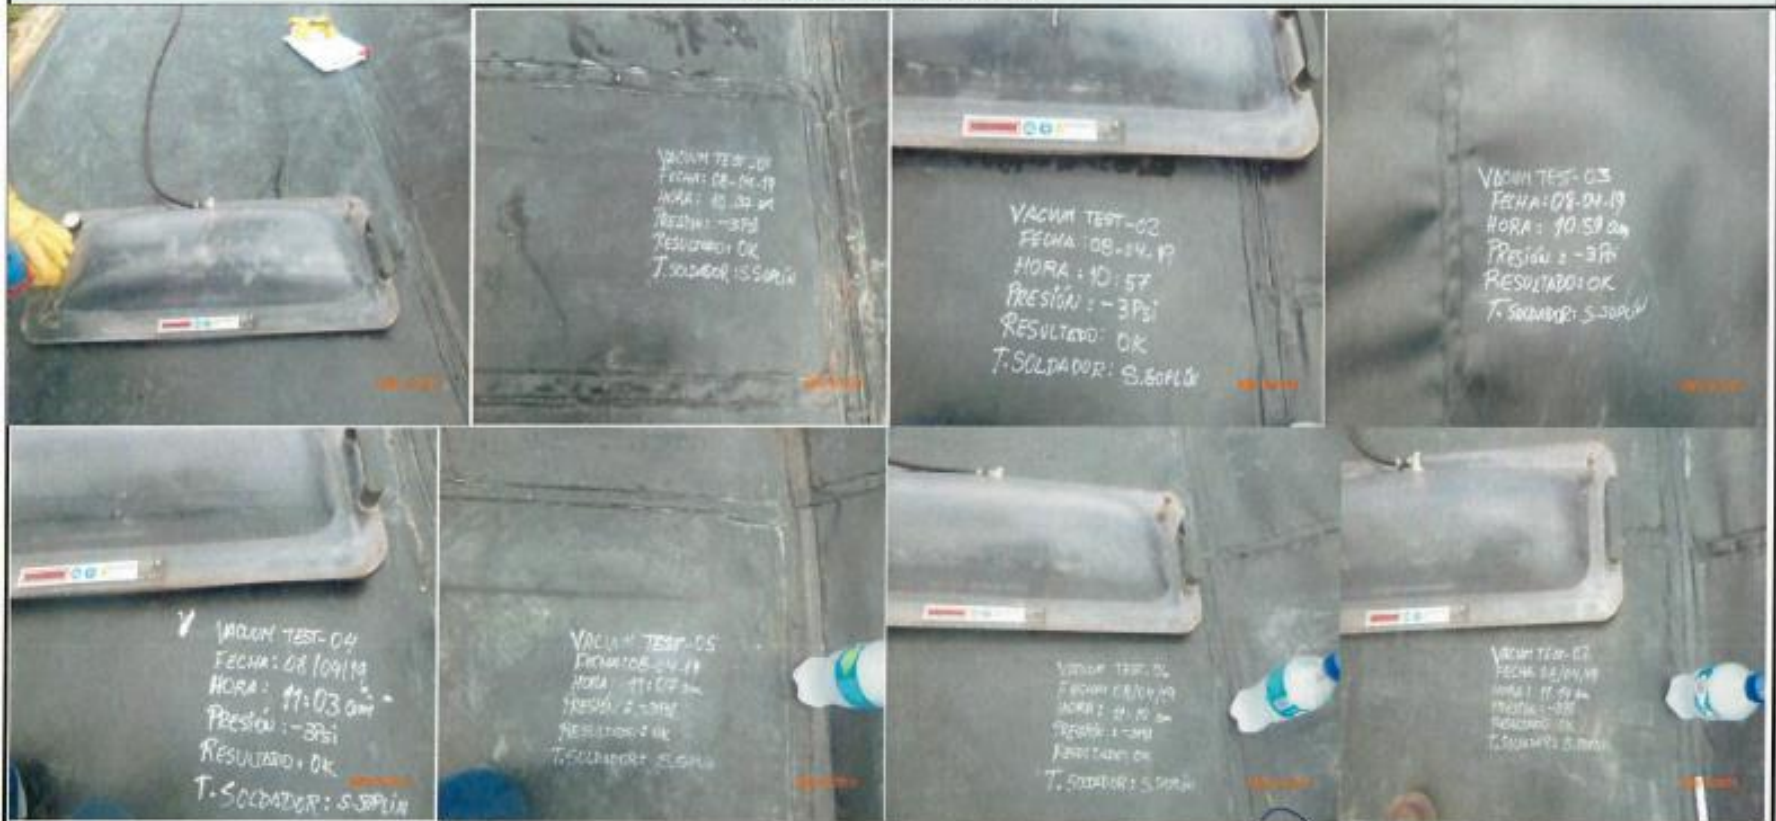
INMAC INNOVACIÓN EN OBRAS SOSTENTABLES	VACUUM TEST		CODIGO: PL08-1080-Q4-B-Used Prot. 008 REVISION : 0 FECHA: 22/10/2017
	PROYECTO: IMPERMEABILIZACION DE AREAS ESTANCAS LOTE B CLIENTE: PLUSPESTROL ESPECIFICACIÓN MATERIAL: GEOMEMBRANA 1.5 MM EQUIPO: VACUOMETRO - LEISTER	FECHA: 8/04/2019 No. DE REGISTRO: 004 PLANOS: PL08-1101-PL-B-007 UBICACIÓN: BAT 01 - ESTANCA 02 / TANQUE 30M9S

Vacuum box. Instrumento de medición, por el cual se determina fugas en superficies de geomembrana, comprende un vacuometro incorporado para ajustar la presión a 35 Kpa (-3 psi), un pase de aire presurizado a través de una válvula.

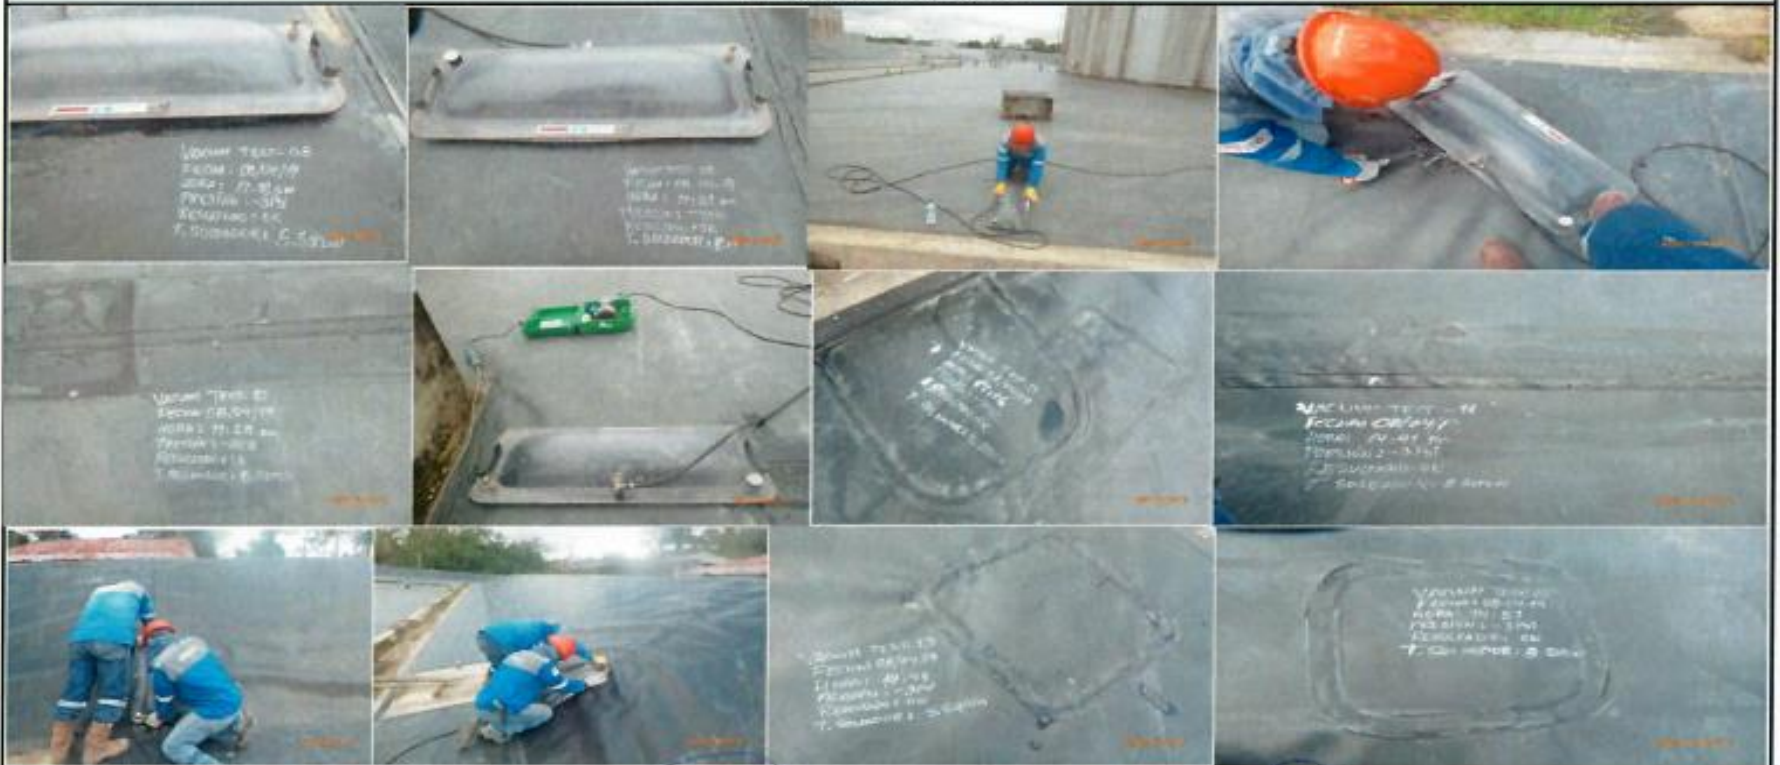
<p>INMAC INNOVACIÓN EN OBRAS SOSTENIBLES</p>	<p>VACUUM TEST</p>	<p>CODIGO: PL08-1000-Q4-B-056 Prot. 006</p> <p>REVISION : 0</p> <p>FECHA: 22/10/2017</p>
<p>PROYECTO: IMPERMEABILIZACION DE AREAS ESTANCAS LOTE 8</p> <p>CLIENTE: PLUSPESTROL</p> <p>ESPECIFICACIÓN MATERIAL: GEOMEMBRANA 1.5 MM</p> <p>EQUIPO: VACUOMETRO - LEISTER</p>	<p>FECHA: 8/04/2019</p> <p>No. DE REGISTRO: 004</p> <p>PLANOS: PL08-1101-PL-B-007</p> <p>UBICACIÓN: BAT 01 - ESTANCA 02 / TANQUE 30M9S</p>

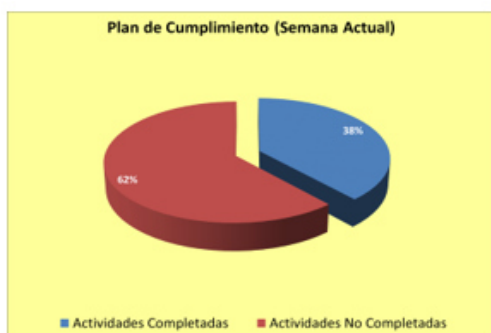
Plan de Cumplimiento (Semana Actual)

DESCRIPCIÓN	CANT.	%
Actividades Planificadas	13	
Actividades Completadas	5	38%
Actividades No Completadas	8	62%
PAC de la Semana	38%
